### **Erläuterungsbereiche** (N. TILCH & A. KOÇIU)

#### **Erläuterungsbereiche 1a und 1b**

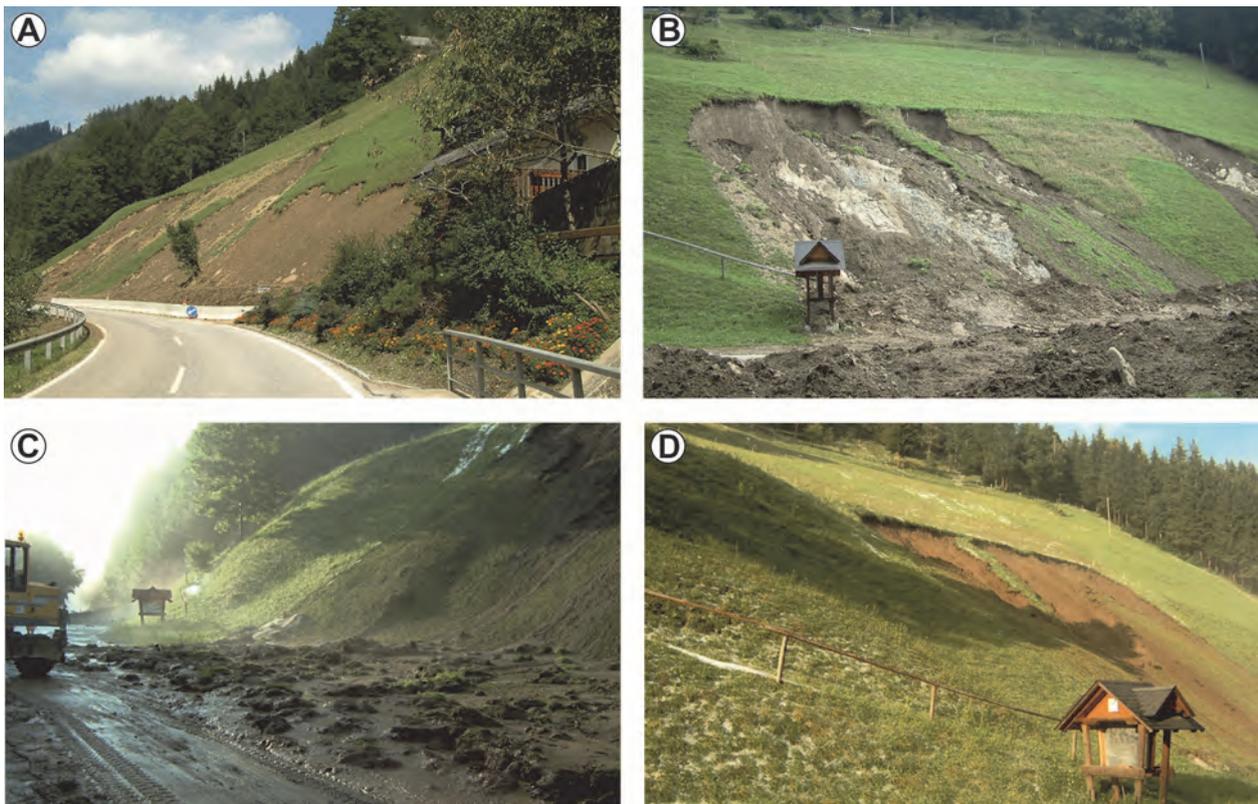
Im Zeitraum von 24. bis 26. August 2005 ereigneten sich an der bergseitigen Böschung der Talstraße entlang des Gasenbaches mehrere Lockergesteinsrutschungen und Hangmuren, die zu Flurschäden und Verkehrsbehinderungen geführt haben (Abb. 8, 9A, 9B, 10A, 10B). Der Tiefgang der Abrissbereiche variierte zwischen wenigen Dezimetern und einem halben Meter, partiell waren die (hier phyllitischen) Paragneise der Pirbachkogel-Decke des Silvretta-Seckau-Deckensystems freigelegt (Abb. 9B, 10B).

Abb. 9: **A**) Übersicht (Blick in Fahrtrichtung) und Detailansicht. **B**) der Lockergesteinsrutschungen und Hangmuren im August 2005 im Erläuterungsbereich 1a. Dieser Bereich war auch bereits im Jahr davor instabil. **C**) Übersicht (Blick in Fahrtrichtung) und Detailansicht. **D**) der Lockergesteinsrutschungen und Hangmuren im März 2004 im Erläuterungsbereich 1a. Fotoquellen: **A, B**: GBA; **C, D**: Wildbach und Lawinerverbauung.

Im Rahmen der Exkursion sollen anhand dieser beiden Erläuterungsbereiche vornehmlich die frische Prozessphänomenologie, die (eigentliche) theoretische Singularität derartiger Prozesse (Abb. 9A–D), die Abgrenzung von einzelnen Prozessräumen innerhalb eines kleinräumigen Prozessensembles und der aktualisierte Gefahrenzonenplan (Abb. 10C) erläutert und diskutiert werden.

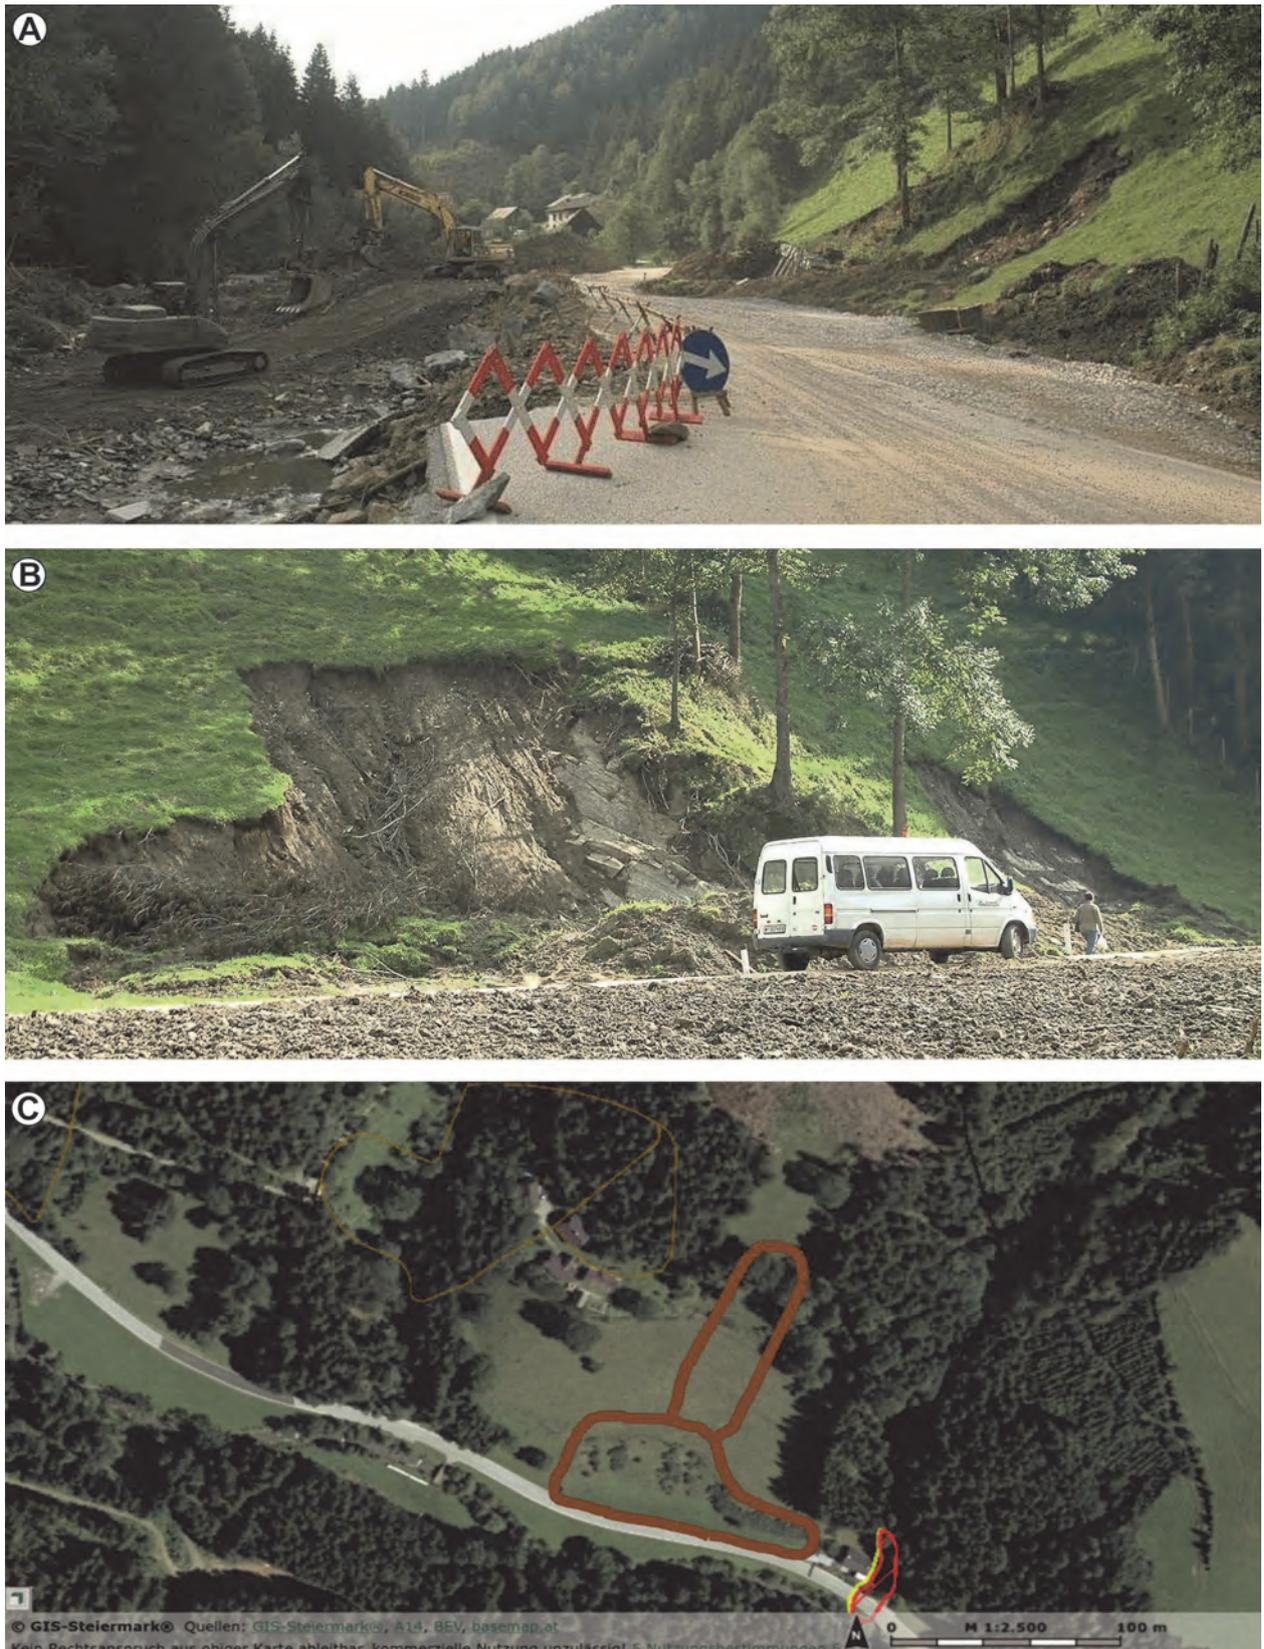
Abb. 10: Übersicht (A) und Detailansicht (B) der Hangrutschungen im August 2005 im Erläuterungsbereich 1b. C) Der Erläuterungsbereich 1a wurde als brauner Hinweisbereich (braun umgrenzte Fläche) in den Gefahrenzonenplan der Wildbach- und Lawinerverbauung integriert, um auf mögliche Gefährdungen durch Rutschungen hinzuweisen. Details sind somit über spezielle Gutachten durch befugte Personen abzuklären. Fotoquellen: A: Gemeinde Gasen; B: GBA; Abbildungsquelle: C: <http://www.gis.steiermark.at/>

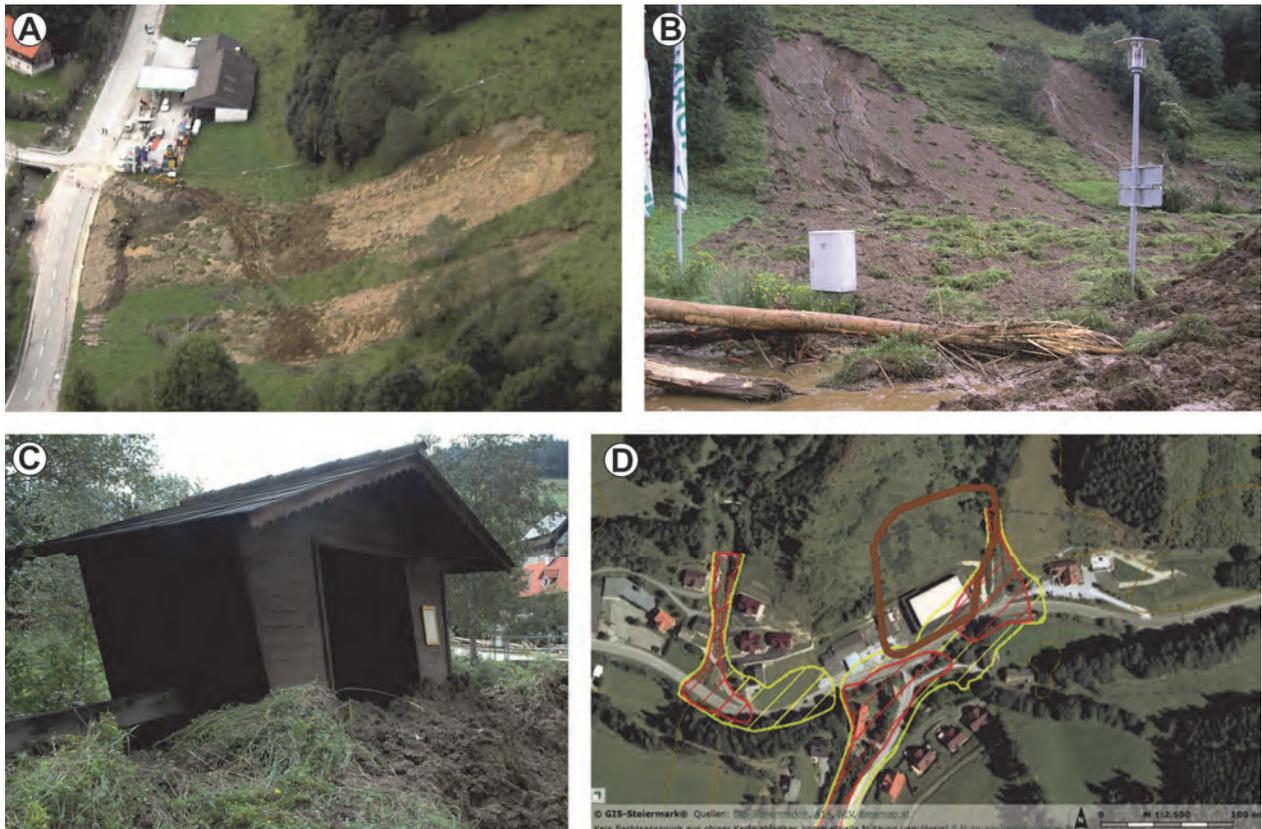
Im Zeitraum von 24. bis 26. August 2005 ereigneten sich am bergseitigen Hang der Talstraße entlang des Gasenbaches im Ausstrichbereich der Glimmerschiefer der Exenberg-Decke des Koralpe-Wölz-Deckensystems zwei Hangmuren im Lockergestein (Abb. 11, Abb. 12A, 12B). Eine der Hangmuren überfloss die Talstraße und reichte bis zum Gasenbach, ein bachseitig gelegenes Wartehäuschen einer Bushaltestelle wurde dadurch verschoben (Abb. 12C). Die Abrissbereiche der Hangmuren wurden mittlerweile stabilisiert, der Wald am Oberhang teilweise gerodet und am Hangfuß eine Werkshalle errichtet (Abb. 12D). Die beste Gefahrenprävention ist eigentlich das Meiden (bautechnisches Freihalten) von potenziellen Gefahrenbereichen.

Abb. 12: Übersicht (perspektivische Luftaufnahme; **A**) und Detailansicht (**B**) der Hangmuren im August 2005 im Erläuterungsbereich 2. **C**) Durch die westliche Hangmure wurde ein Wartehäuschen einer Bushaltestelle verschoben. Der gesamte Bereich wurde als brauner Hinweisbereich in den Gefahrenzonenplan der Wildbach- und Lawinerverbauung integriert, um auf mögliche Gefährdungen durch Rutschungen/Hangmuren hinzuweisen (**D**). Details sind somit über spezielle Gutachten durch befugte Personen abzuklären. In diesen Bereich wurde mittlerweile eine Werkshalle (weiße Fläche) errichtet und ein Teil des Waldes am Oberhang gerodet. Fotoquellen: **A, B**: Gemeinde Gasen; Abbildungsquellen: **C**: Gemeinde Gasen; **D**: <http://www.gis.steiermark.at/>

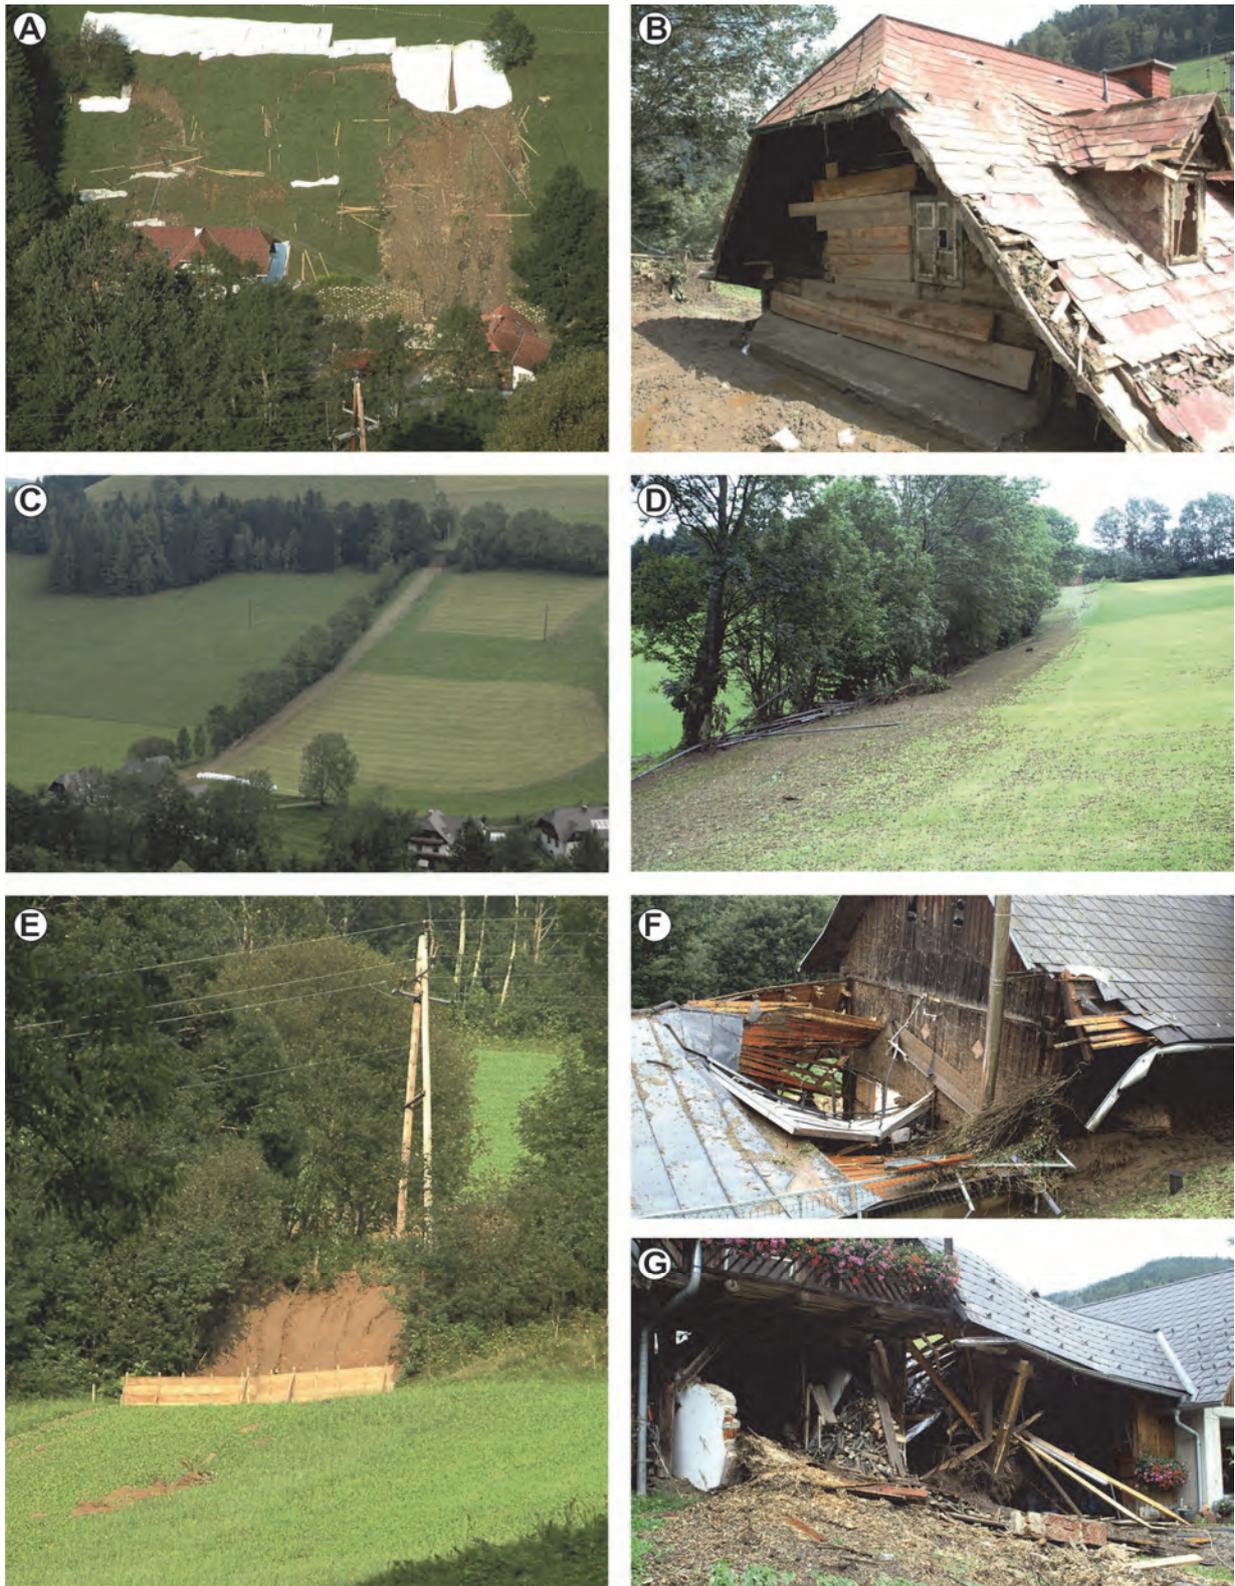
Im Zeitraum von 24. bis 26. August 2005 ereigneten sich hier an beiden Talflanken im Ausstrichbereich der Phyllite der Gasen-Decke des Drauzug-Gurktal-Deckensystems (ehemals: des Passailer Komplexes) mehrere gravitative Massenbewegungen im Lockergestein, die zu beträchtlichen Gebäudeschäden führten (Abb. 13, 15A–G).

Einerseits war am ostexponierten Hang (Erläuterungsbereich 3a) die gesamte Verwitterungsschwarte (Hangschutt und Cv-Horizont) großflächig instabil, so dass zwei Anwesen teilweise beschädigt wurden oder gefährdet waren (Abb. 15A, 15B). Die Hauptabrissskanten erstreckten sich entlang einer Geländekante (Erosionskante oder Ackerpflugkante?). Im nördlichen Teilbereich (in Blickrichtung rechts) rutschte und floss das mobilisierte Erdreich recht schnell ab, so dass dieses aufgrund der „schanzenähnlichen“ Morphologie des Unterhanges (mit Steinschichtung) das Obergeschoss eines Wohnhauses und den Dachstuhl erheblich beschädigte (Abb. 15B). Der benachbarte Hang (in Blickrichtung links) war bis dato nur initial abgerutscht und das darunter befindliche Wohngebäude dadurch vornehmlich gefährdet (Abb. 15A).

Ferner lösten sich im Erläuterungsbereich 3b an einer Geländekante des westexponierten Hanges 10 bis 15 m<sup>3</sup> Erdmassen (Abb. 15E), welche auf der Oberfläche einer nassen Wiese fast vollständig als Hangmure mit hoher Geschwindigkeit bis zum etwa 100 m entfernt, am Hangfuß befindlichen Hof abflossen (Abb. 15C, 15D). Dadurch wurde ein Nebengebäude durchschlagen und fast vollständig zerstört (Abb. 15F, 15G).

Abb. 15: **A**) Übersicht (Foto vom Gegenhang) des Erläuterungsbereiches 3a und der dort durch eine Hangrutschung im August 2005 verursachte Gebäudeschaden (**B**). **C**) Übersicht (Foto vom Gegenhang) und Detailaufnahme (**D**) des Erläuterungsbereiches 3b mit einer im August 2005 erfolgten Hangmure. Der Abrissbereich (**E**) im Erläuterungsbereich 3b ist recht klein und befindet sich an einer Geländekante. (ermittelte Kubatur: 10–15 m<sup>3</sup>) und befindet sich an einer Geländekante. Trotz der kleinen Kubatur hatte das Material der Hangmure aufgrund der geringen Rauigkeit der Vegetation (Wiese), des hohen Wassergehaltes des Hanges und des verflüssigten Hangmurmaterials eine hohe Geschwindigkeit und eine große prozessspezifische Reichweite. Dies führte zu einem beträchtlichen Gebäudeschaden eines relativ weit vom Abrissbereich entfernten, am Hangfuß gelegenen Hofes (**F**, **G**). Fotoquellen: **A**, **E**: GBA; **B**, **C**, **D**, **F**, **G**: Gemeinde Gasen.

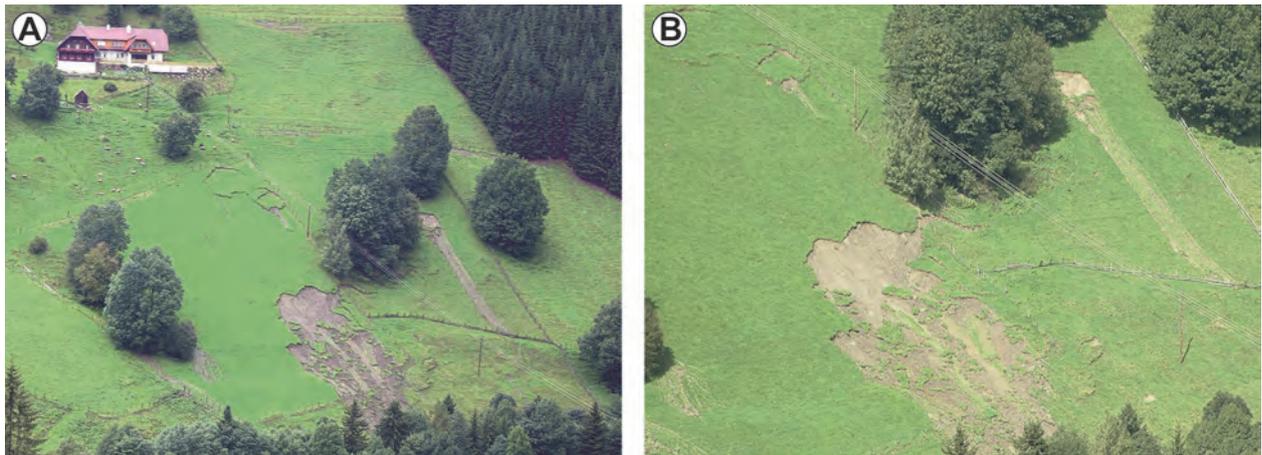
Im Zeitraum von 24. bis 26. August 2005 ereigneten sich hier im Ausstrichbereich der Grünschiefer der Gasen-Decke des Drauzug-Gurktal-Deckensystems (ehemals: Passailer Komplex) in einem relativ kleinen Wiesenbereich verteilt, mehrere Hangmuren mit unterschiedlichen ereignisspezifischen Entwicklungsstadien (Abb. 16, 17).

Abb. 17: Übersicht (A) und Detailaufnahme (B) des Erläuterungsbereiches 4 mit mehreren, im August 2005 entstandenen gravitativen Massenbewegungen im Lockergestein. Deutlich zu erkennen ist, dass die Prozesse bereits in diesem recht kleinen Hangbereich sehr unterschiedliche Entwicklungsstadien haben (Anriss, initiale Rutschung bis Hangmure). Eine Quantifizierung der Einflüsse verschiedener Ursachen, prozessauslösender und den Prozessablauf bestimmender Faktoren auf das raum-zeitlich variable Prozessgeschehen ist für im Zuge von Niederschlagsereignissen spontan erfolgenden gravitativen Massenbewegungen kaum/nicht möglich. Deshalb sind auch Aussagen im Kontext zur Gefahr und zum Klimawandel nur im Sinne von *worst case*-Betrachtungen möglich. Fotoquellen: A: Gemeinde Gasen; B: GBA.
