## Beispiele aus Niederösterreich Felssturz Dürnstein/ Wachau – Das schwere Erbe der Biratalwand Martin MÜLLEGER

### Der Felssturz vom Juli 2009

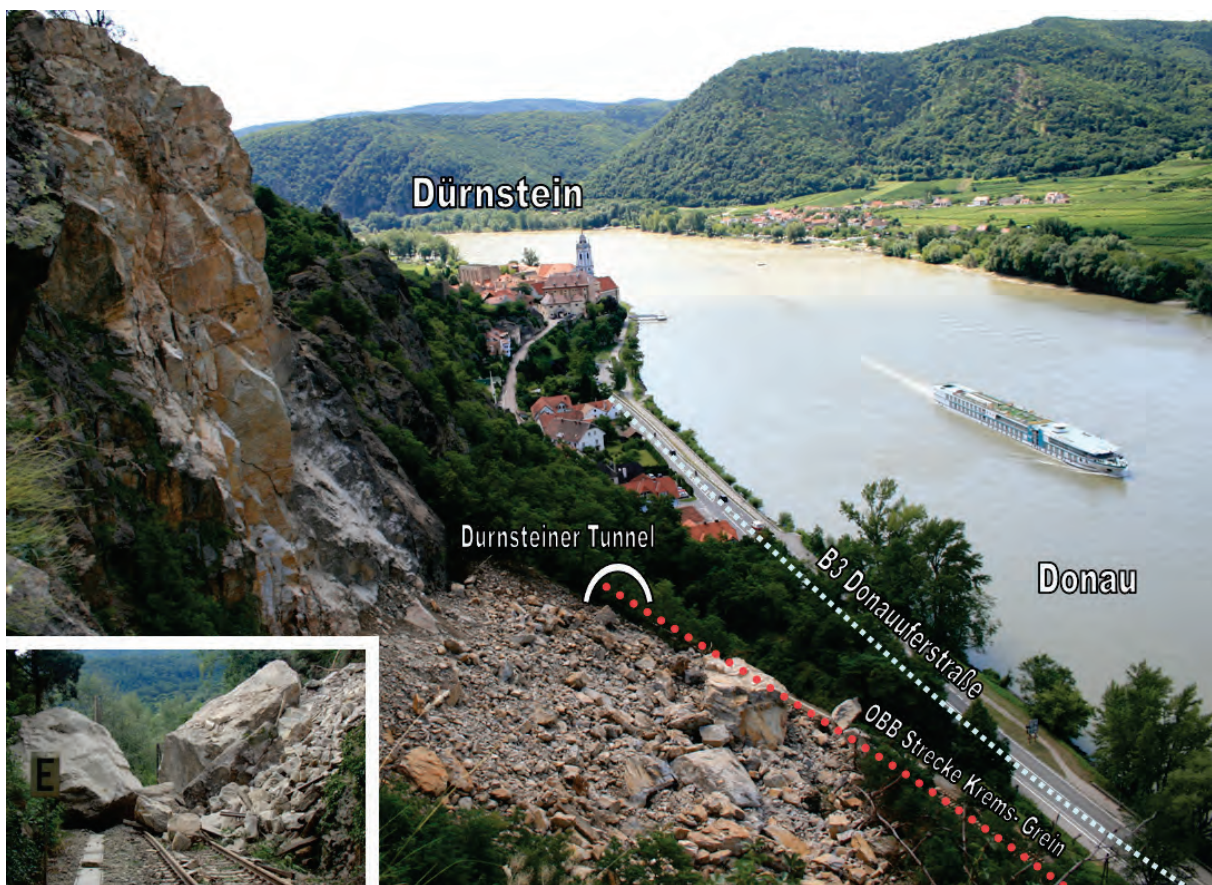
Am 7. Juli 2009 kurz nach 21:00 Uhr ereignete sich im Bereich der Biratalwand nördlich der Ortschaft Dürnstein in der Wachau/ Niederösterreich ein Felssturz, bei dem die Gleisanlage der Donauuferbahn stark beschädigt wurde. Die Bahntrasse war auf einer Länge von ca. 30 m von bis zu mehrere Zehnerkubikmeter großen Blöcken verschüttet, die Gleisanlage war in diesem Abschnitt völlig zerstört. Das Gesamtvolumen des Felssturzes betrug mindestens ca. 11.000 m<sup>3</sup>, der größte Sturzblock wies ein Volumen von rd. 1.000m<sup>3</sup> auf. Einzelne, kleinere Trümmer stürzten bis auf die zwischen Eisenbahnlinie und Donau gelegene Landesstraße B3 bzw. den zwischen Bahnlinie und Straße verlaufenden Radweg (Abb. 1).

**Abb. 1:** Felssturz Dürnstein/ Wachau, Niederösterreich

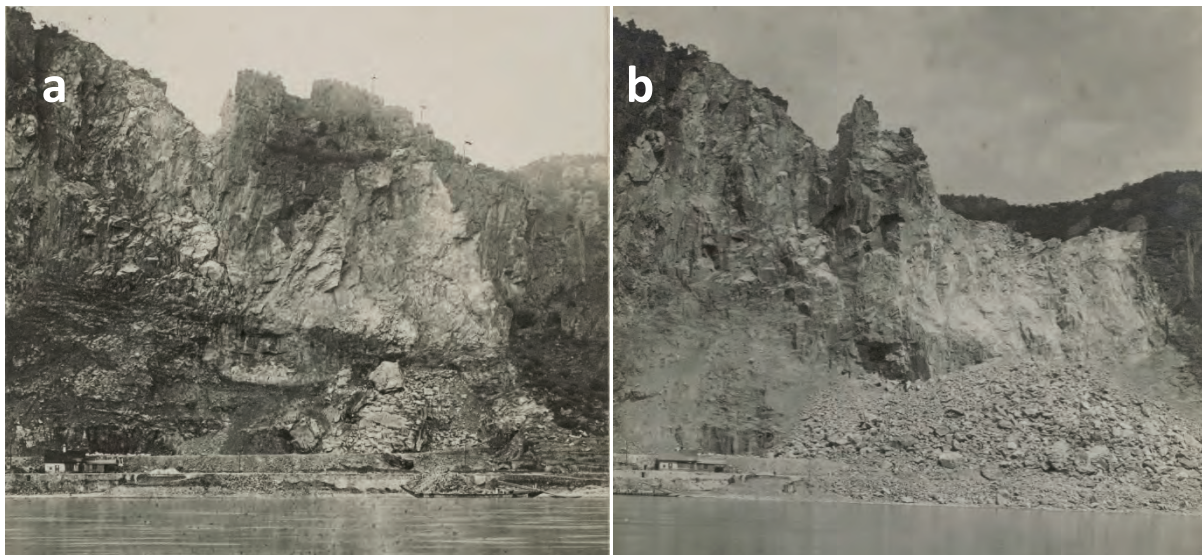
Während die Trennflächengeometrie von Natur aus gegeben ist, sind die steile Böschungsgeometrie und die starke Auflockerung vom Menschen verursacht: In der Biratalwand wurde bis 1903 ein Steinbruch betrieben, der eine bis zu 130 m hohe und bis zu sieben Meter überhängende Felswand hinterließ. Im Zuge des Baus der Lokalbahn Krems- Grein im Jahr 1909, deren Trasse unmittelbar am Fuß der Felswand geplant war, wurde eine „gründliche Abräumung“ der absturzgefährdeten Teile der Felswand durch eine Kammerminensprengung beschlossen. Am 4. Mai 1909 wurde mit der Zündung von ca. 3700kg Dynamit eine Felsmasse von rd. 80.000 m<sup>3</sup> abgesprengt (Abb. 2).

**Abb. 2:** Zustand der Felswand vor (a) und nach der Sprengung vom 4. Mai 1909 (b). Autor unbekannt, Blickrichtung von der Donau Richtung Osten

Durch die Sprengung wurden zwar die Überhänge im oberen Teil der Felswand entfernt, der Gebirgsverband wurde allerdings durch die Sprengung stark aufgelockert, bestehende Trennflächen wurden aufgeweitet und neue Risse erzeugt. Dadurch kam es im folgenden Jahrhundert immer wieder zu Felssturzereignissen. Alle historisch dokumentierten Felssturzereignisse wie auch der Felssturz im Jahr 2009, traten jeweils nach besonders niederschlagsreichen Perioden auf, weshalb Starkniederschläge als Hauptfaktor für die Auslösung von Felssturzereignissen vermutet wurden. Diese Vermutung wurde durch geotechnische Messungen im Verlauf des Projekts bestätigt, wobei die Niederschläge vermutlich zu einer

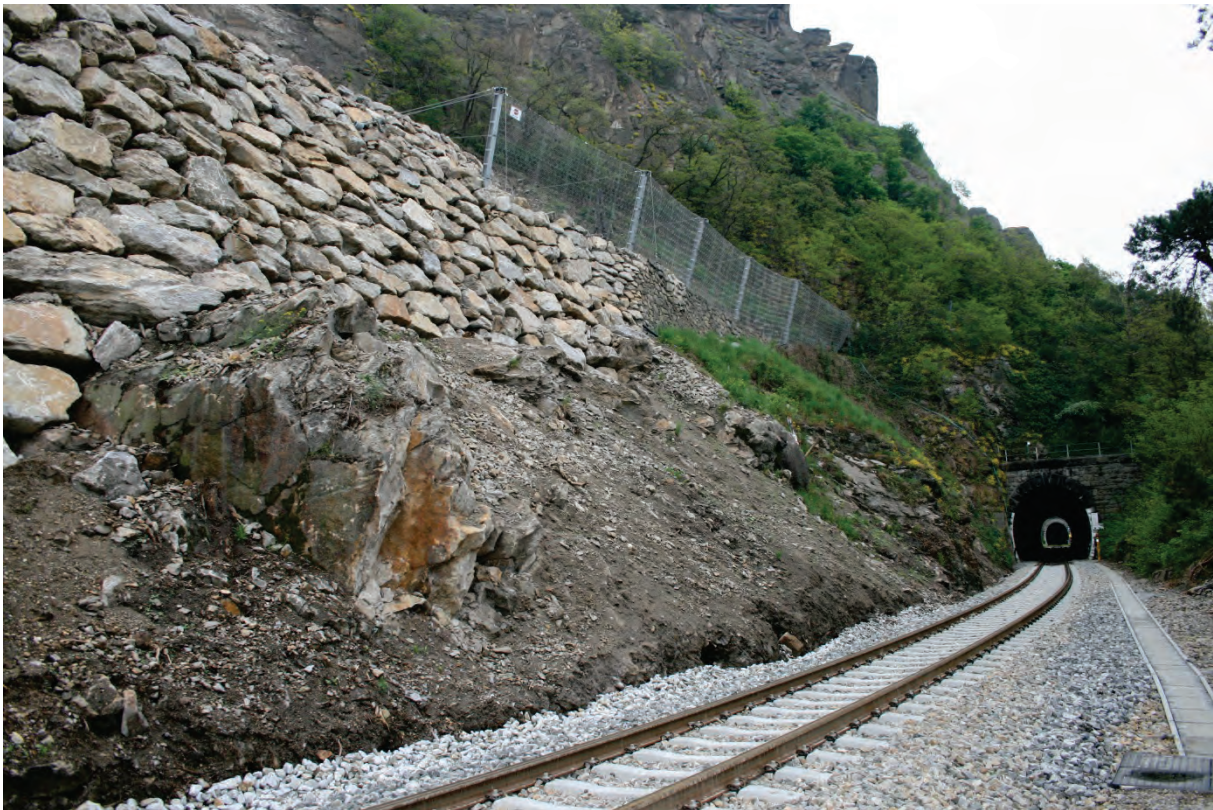
**Abb. 3:** Wiederinbetriebnahme der Bahnstrecke

Nach Ausführung von Sofortmaßnahmen zur Sicherung der Felswand wurde ein Konzept zur mittel- bzw. langfristigen Sanierung des vom Felssturz betroffenen Areals entwickelt, um die Sicherheit der Gleisanlagen wieder herstellen und langfristig gewährleisten zu können. Es wurde eine Kombination aus aktiven Schutzmaßnahmen in der Felswand und passiven Schutzmaßnahmen unterhalb der Felswand geplant und umgesetzt. Zwischen Wandfuß und Bahnlinie wurde ein Schutzdamm errichtet um einen Ablagerungs- und Sturzraum als Retentionsraum für weitere gezielte Abtragungen bzw. zukünftige Felsstürze zu schaffen. Im Schutz des teilweise fertig gestellten Damms konnte nach nur rund 3 Monaten Bauzeit der Schienenverkehr auf der Strecke wieder aufgenommen werden (Abb. 3).
