Report über die Katastrophenschäden  
in Haugsdorf und Umgebung.

Katastrophengebiet von Haugsdorf  
und Umgebung

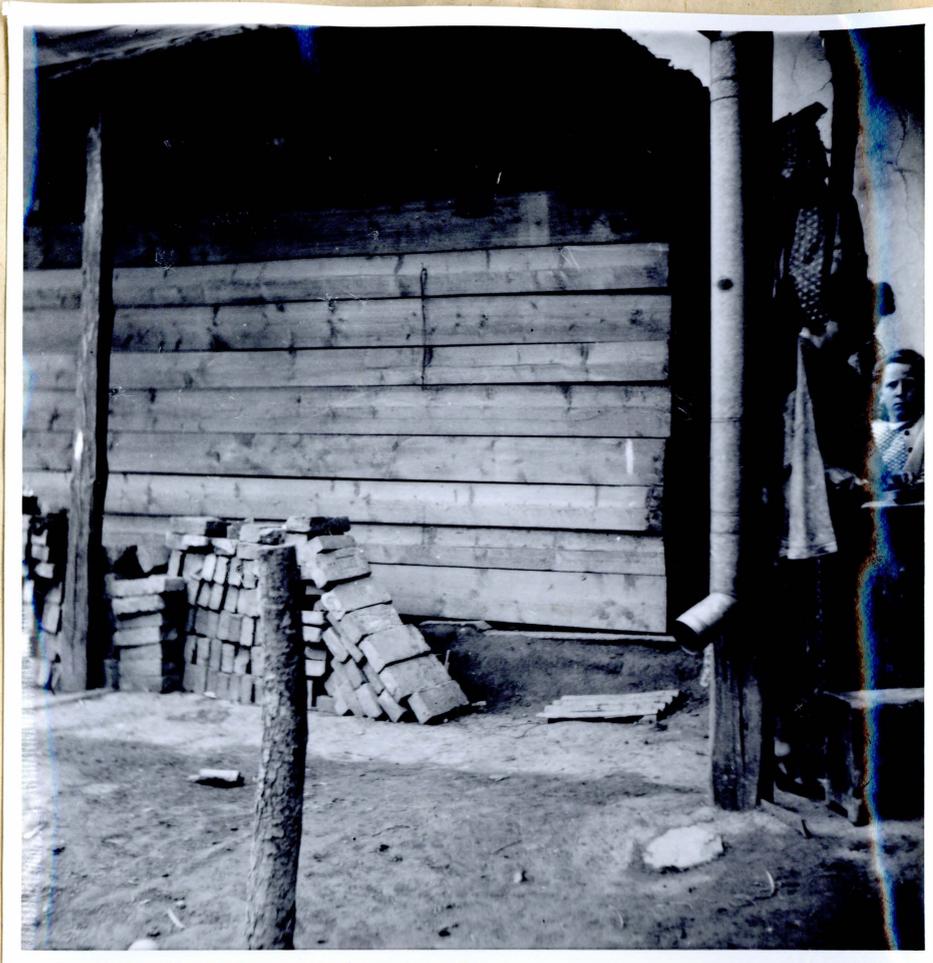
Hinter dieser Bretterwand, sozusagen unter freiem Himmel hat eine Familie mit 5 kleinen Kindern den vergangenen strengen Winter überlebt. Die Bretterwand steht an Stelle der eingestürzten Hauswand.

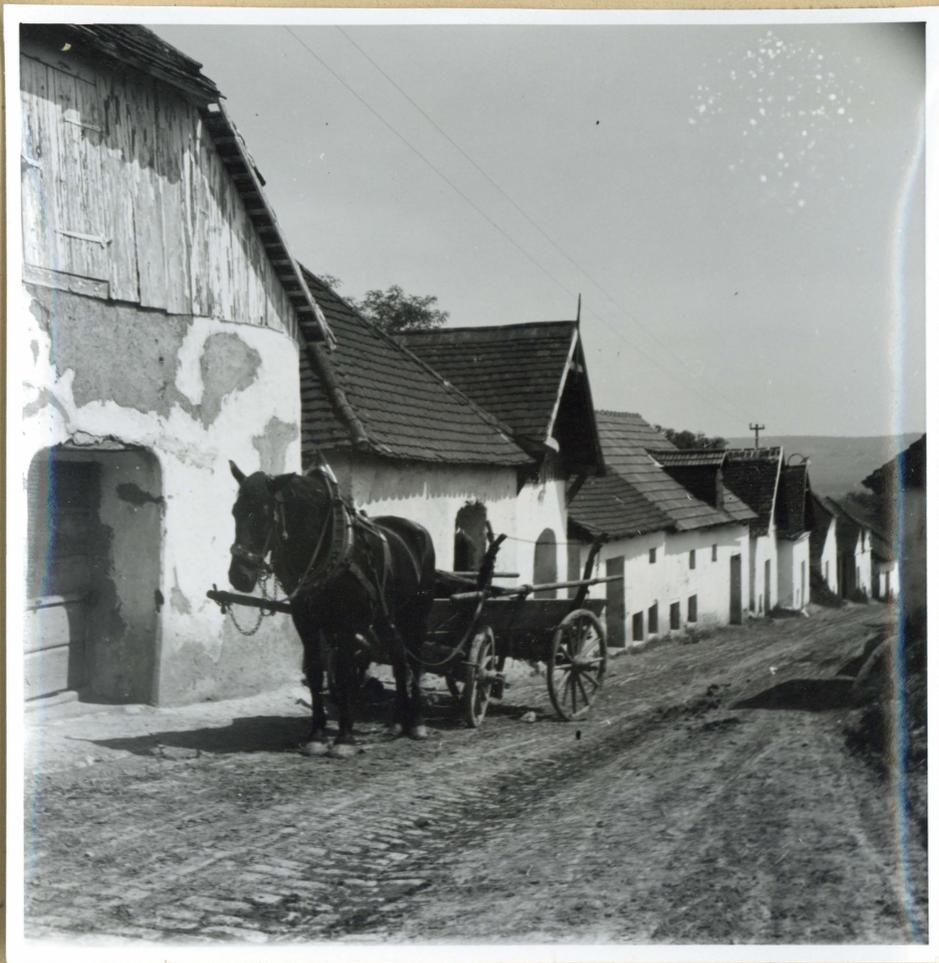
Kellertrift in Haugsdorf.
