## **Erfahrungen mit einer Wasserversorgungsanlage im Wildbachbereich.**

Von A. Hauser.

### **Die hydrogeologischen Verhältnisse in der Umgebung der Klosterneuburgerhütte (Wölzer Tauern).**

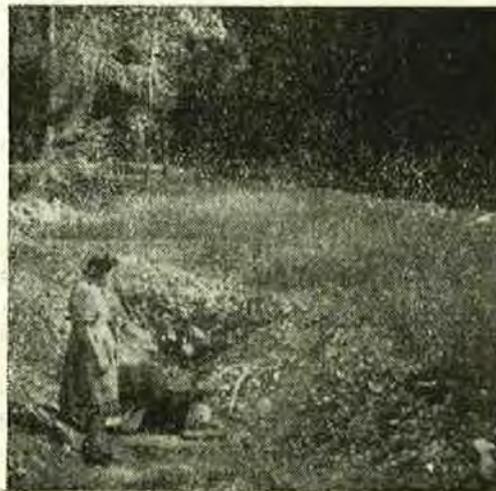
Im Vordergrund die in der mit Schlaggetreide besähten Schotterflur freigelegte Fassungsstelle. Rechts im Bild fließt erhöht hinter dem kleinen Wall das Bächlein. Im Hintergrund befindet sich die nicht mehr zum Ausdruck kommende Bachschlinge.

Im vorliegenden, besonderen Fall (Abb.) soll unterhalb der Schlinge, mit der der Bach seinen Schuttkegel umfließt, ein Quellaustritt in einem Anbruch vorhanden gewesen sein. Vor längerer Zeit wurde die Quelle für Wasserversorgung in Verwendung genommen. Die etwa 330 m lange, dem Bachbett annähernd parallel laufende Leitung führte zu einer im Mündungsbereich des Baches gelegenen Häusergruppe. In einem der letzten Jahre trat in einem dieser Häuser Typhus auf. Die Wasserversorgungsanlage wurde gesperrt und die Entfernung der Holzrohre verlangt. Der neuerlichen Verwendung der Quelle zur Wasserversorgung widersetzte sich der Besitzer des die Fassungstelle beherbergenden Geländes. In der gerichtlichen Entscheidung wurde jedoch das Recht zur Fassung an der alten Stelle ausgesprochen. Ein Jahr, nachdem von einem Bauunternehmen die Betonierungsarbeiten und die Verlegung einer neuen Leitung fertiggestellt worden war, trat der Wildbach in Tätigkeit und begrub die Anlage unter einer stellenweise 3—4 m mächtigen Schotterdecke. Die Fassungsstelle wurde wieder freigelegt. Bereits diese, jedes Bauobjekt im Bereich eines Wildbaches bedrohende Gefahr läßt es ratsam erscheinen, vom Bau einer Wasserversorgungsanlage in derartigem Gelände Abstand zu nehmen. Bei einer Wasserversorgungsanlage begründet überdies die hydrogeologische Situation den Verzicht. Aus allen Angaben der Bewohner ist im besprochenen Beispiel der hydraulische Zusammenhang zwischen Bach und Quelle zu entnehmen, wie er auf Grund des Aufbaues der Schotterflur zu erwarten ist. Bei stärkeren Niederschlägen trübt sich das Leitungswasser. Ohne Messung will man merkbare Schwankungen der Wassertemperatur erkennen. Anlässlich stärkerer Vereisung des Bächleins versiegte die Quelle. Gelegentlich einer Reinigung der Ufer im Bereich der Bachschlinge nahm in niederschlagsfreier Zeit die Schüttung der Quelle im Verlaufe von zwölf Stunden um mehr als das Zehnfache zu.

Jedenfalls erscheinen die geschilderten Umstände dafür ausreichend, daß anlässlich der Sperrung der alten Anlage die Warnung vor einem neuerlichen Bau an der alten Stelle ausgesprochen hätte werden müssen.
