Diploma Thesis

Wine Cellar Pipes beneath Roads

Discovery, Evaluation, Securing

Submitted in satisfaction of the requirements for the degree of
Diplom-Ingenieurin
of the TU Wien, Faculty of Civil Engineering

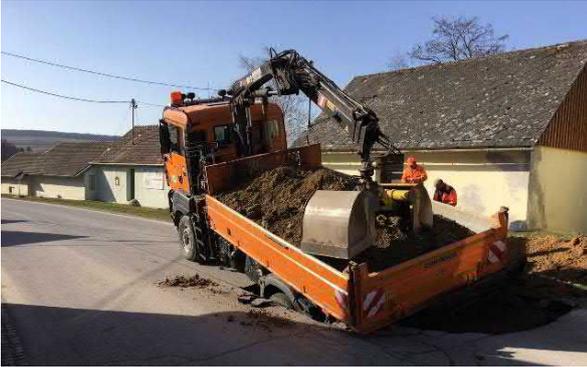
Abbildung 2: Kellereinsturz in Wultendorf,
Quelle: NÖ Straßendienst

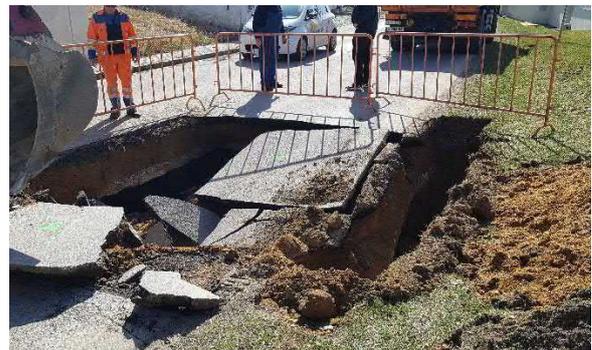
Abbildung 4: Einbruchstelle neben dem Sondierschlitz in Wultendorf. Quelle: NÖ Straßendienst

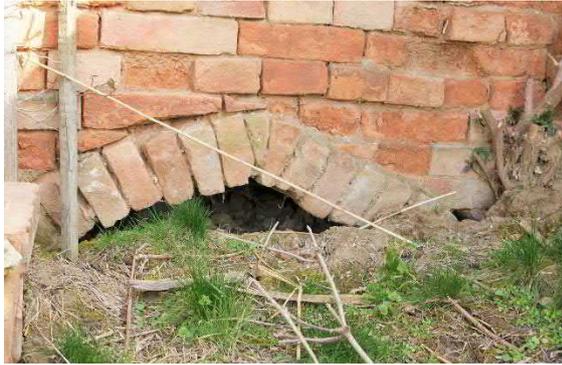
Abbildung 22: Verfüllte Kellerröhre in Martinsdorf, eigene Abbildung

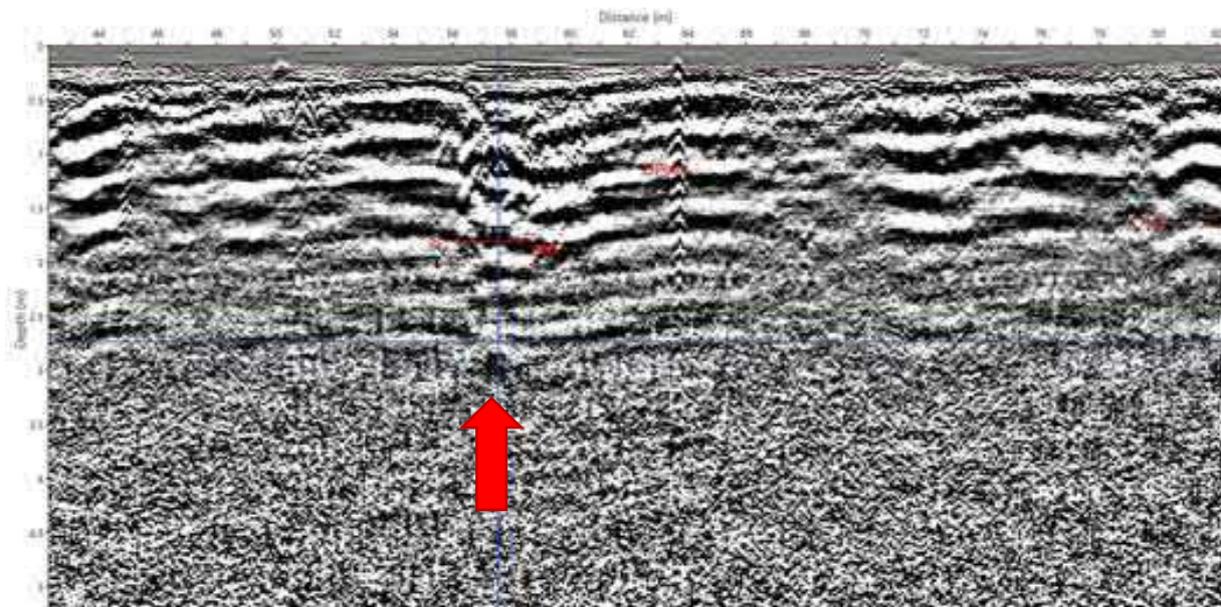
An einer weiter südlich gelegen Stelle der Kellergasse konnten deutliche Setzungen gemessen werden, dargestellt in Abbildung 29. Schon in einer Tiefe von 0,5 m sind deutliche Reflexionen erkennbar, die auf eine starke Verdichtung des Bodens an dieser Stelle hindeuten. Unter dieser Setzung befindet sich ein Keller, was allerdings nur aufgrund der Vermessung bekannt ist. Die dazugehörige Reflexion befindet sich in etwa 3 m Tiefe. Außerdem sind wieder sehr schmale, vertikale Strukturen zu erkennen. In diesem Bereich ist insgesamt eine stärkere Verdichtung erkennbar.

Abbildung 29: Deutlich erkennbare Setzungen im Radargramm, Pregesbauer 2020

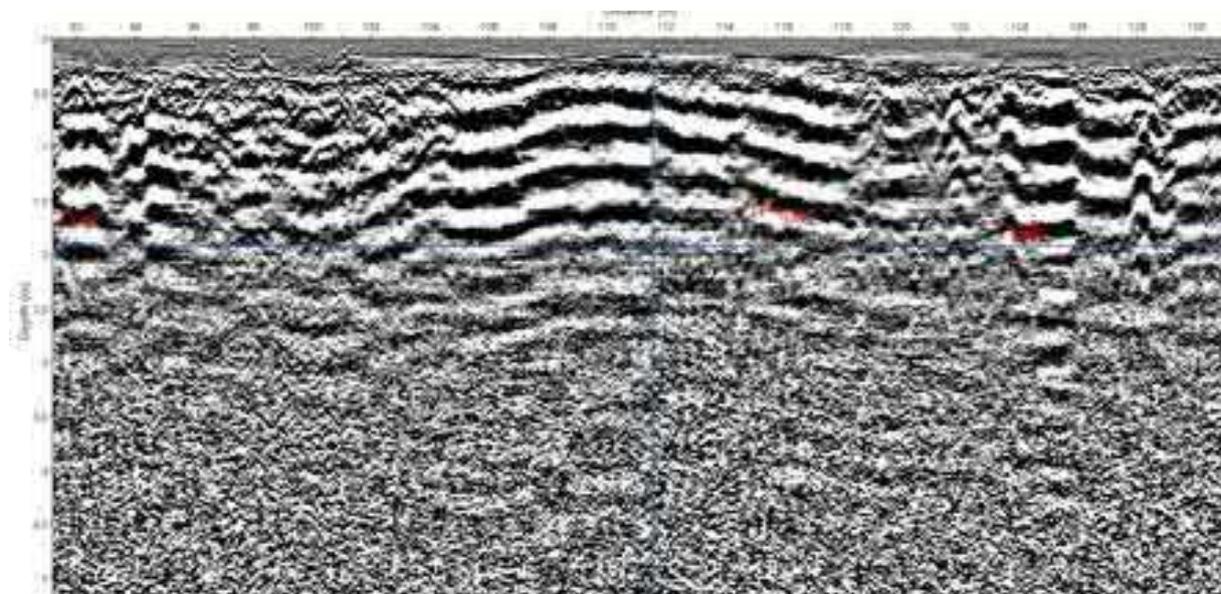
Abbildung 28: Radargramm mit Bereichen unterschiedlicher Verdichtung, Pregesbauer 2020

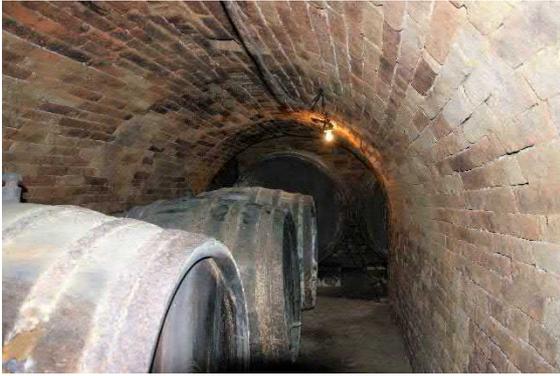
Abbildung 32: Ein weiterer Keller mit Zustand 1, der nach einem plötzlich auftretenden Schaden im Firstbereich saniert wurde, eigene Abbildung

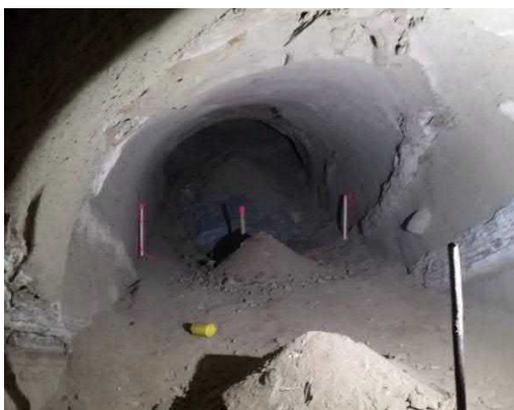
Abbildung 33: Keller ohne Ausbau mit Ausbrüchen im Firstbereich bei Fallbach, Quelle: NÖ Straßendienst

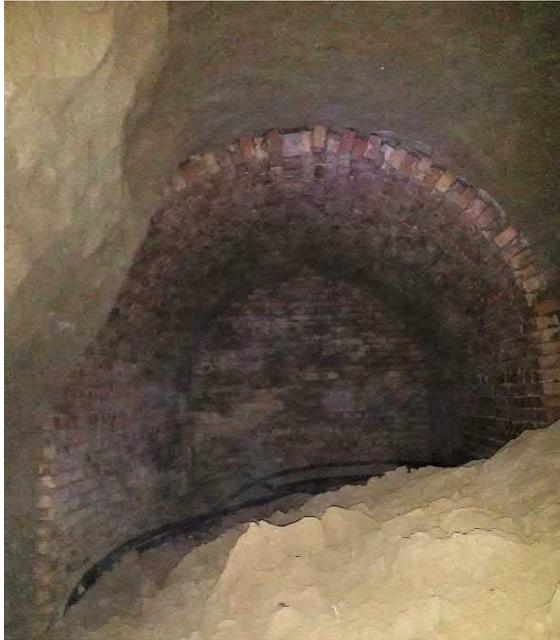
Abbildung 37: Voluminöser Ausbruch im Firstbereich, Quelle: NÖ Straßendienst

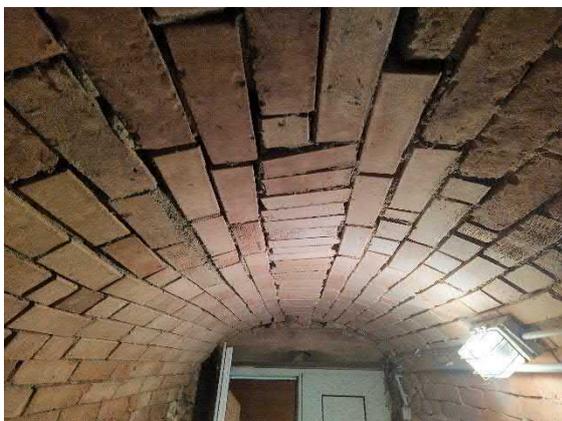
Abbildung 43: Bei diesem 1942 mit Zement vermörtelten Kellergewölbe musste der Firstbereich bereits erneuert werden; eigene Abbildung

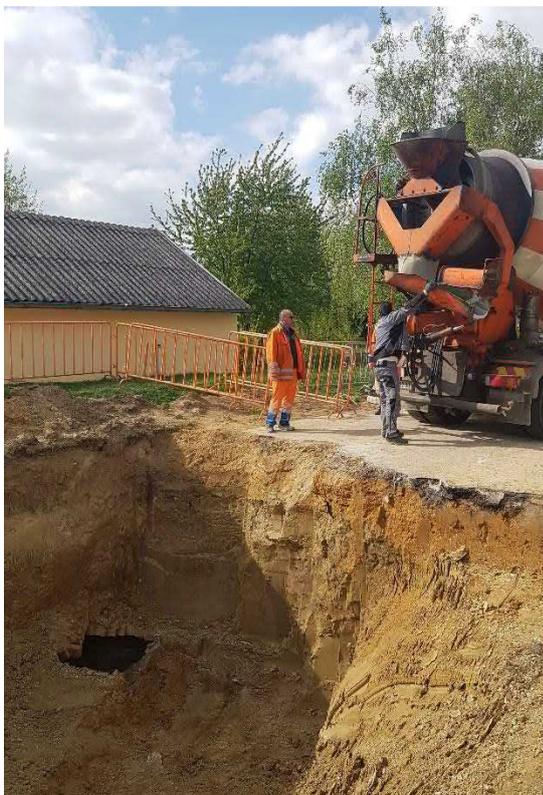
Abbildung 47: Das gestörte Bodengefüge wurde großzügig freigelegt um Setzungen nach der Sanierung zu vermeiden, Quelle: NÖ Straßendienst

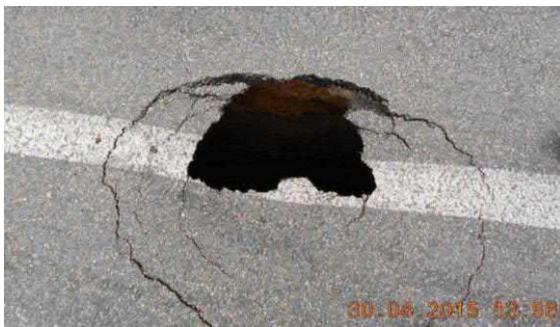
Ein weiterer Fall, der in dieser Arbeit bereits kurz erwähnt wurde, ist der Einsturz eines Kellers im Stronsdorfer Ortsgebiet. Zunächst hatte man gedacht, dass dort ein bekannter Keller eingestürzt war, beim Öffnen der Verbruchstelle kam jedoch ein vollkommen unbekannter Gang zum Vorschein (Bauer 2015). Die Besitzerin des Hauses, bei welchem der Keller sich befand, hatte bereits vor dem Einsturz um Verkehrsmaßnahmen gebeten, da sie vermutete, dass durch den Schwerverkehr über den Kellern Risse an ihrem Haus entstanden. Bei Stronsdorf befinden sich ein Müllentsorgungsunternehmen, ein Bau- und ein Transportunternehmen, daher tritt dort verstärkter LKW-Verkehr auf. Sie hatte in ihrem Schreiben auch auf die verzweigten Keller in Stronsdorf hingewiesen (Schwendenwein 2015). Auch der Vergleich mit dem Franziszeischen Kataster zeigt, dass entlang der L35 früher Weinkeller waren, wo sich heute zum Teil Wohnhäuser befinden. Es könnten sich dort also noch mehr versteckte Keller ohne Zugang befinden. Als Maßnahme wurde im betroffenen Bereich eine Geschwindigkeitsbegrenzung gesetzt. 2015 kam es zum Versagen des Kellers im Randbereich der Straße, was sich durch ein kleines Loch im Asphalt bemerkbar machte. In diesem Fall war der Hauptgrund für das Versagen wahrscheinlich die regelmäßige dynamische Beanspruchung, wobei auch direkt bei der Verbruchstelle ein Kanal verlegt worden war, der das natürliche Bodengefüge und dessen Tragfähigkeit zusätzlich schwächte (Bauer 2015). Dieser Hohlraum wurde unterhalb der Straße

Abbildung 48: Fahrbahnschaden zufolge Kellereinbruch in Stronsdorf, Quelle: NÖ Straßendienst

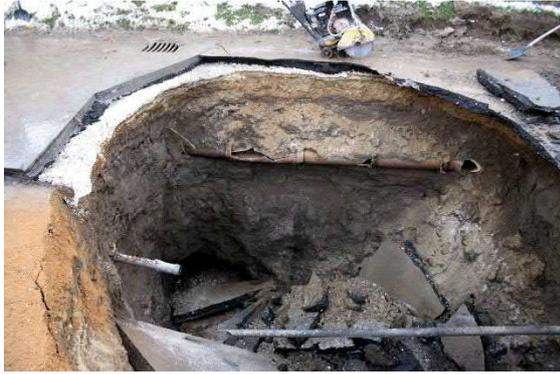
Abbildung 54: Mittig im Bild: die gebrochene Wasserleitung, links unten: das Loch in der Kellerröhre, Quelle: Martin Gotsch

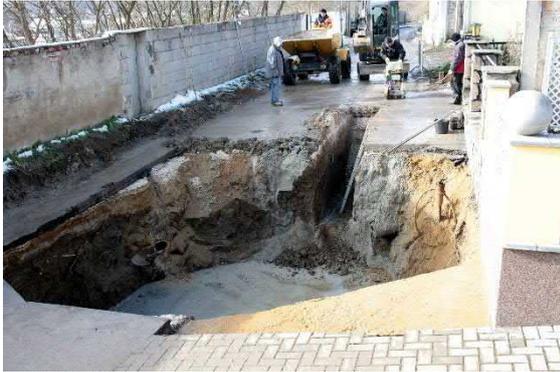
Bei plötzlichem Versagen eines Kellers sollte hingegen unbedingt nach der Ursache gesucht werden, da möglicherweise ein Fremdverschulden vorliegt. Als Beispiel sei hier ein Wasserrohrbruch einer öffentlichen Wasserleitung in Poysdorf 2015 erwähnt. In diesem Fall kam die Versicherung der Gemeinde für den entstandenen Schaden auf.

Abbildung 58: Kellereinsturz nach einem Wasserleitungsbruch in der Berggasse in Poysdorf 2015, Quelle: Martin Gotsch
