## Großrutschung im Bereich Leckgalerie Sölden, Geologie, Ursache und Auswirkung

Thomas Figl<sup>1</sup>, Petra Nittel-Gärtner<sup>1</sup>, Katharina Gröbner<sup>1</sup>, Ribis Markus<sup>2</sup>

Amt der Tiroler Landesregierung, Abt. Allg. Bauangelegenheiten, Landesgeologie

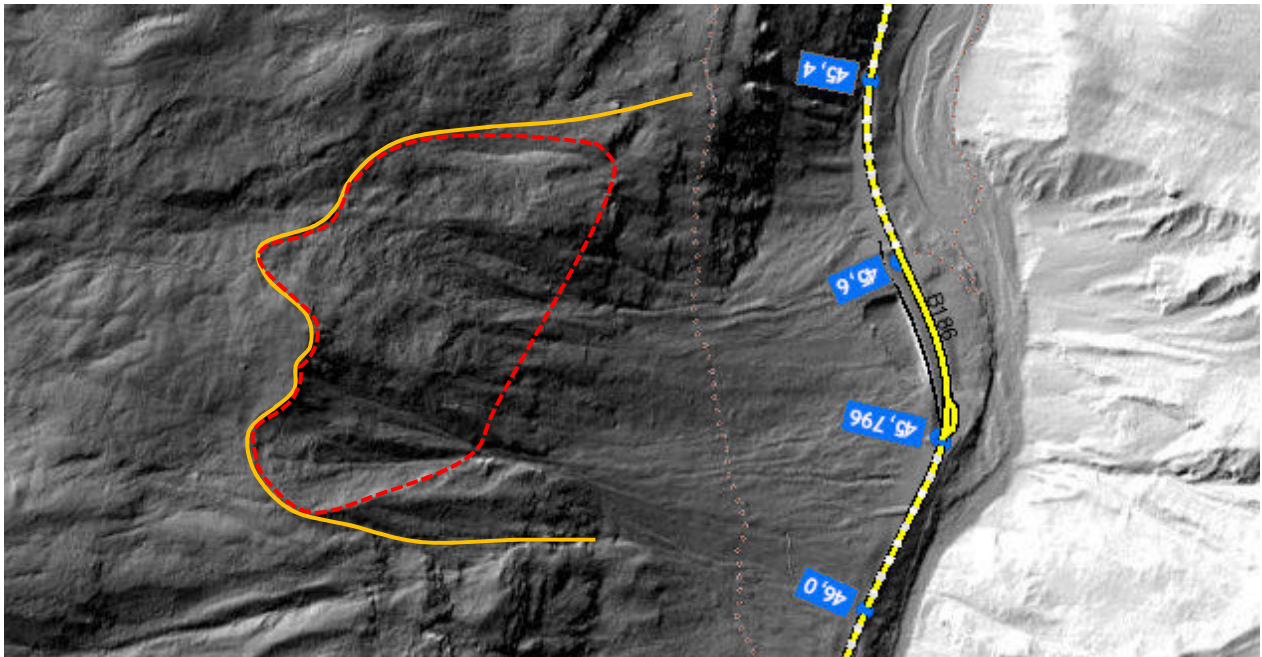
**Abb. 1.** Übersicht im Laserscan mit der gesamten Großrutschung (gelb) und den aktuellen Bewegungsbereichen rot strichliert.

Durchgeführte Messungen mit dem terrestrischen Laserscan durch die Abt. Geoinformation und der Vergleich mit bestehenden Laserscandaten haben gezeigt, dass im Zeitraum 2017 – 2019 vor allem im talauswärtigen Bereich Bewegungen von ca. 2-3 m stattgefunden haben. Die Bewegungen im gegenständlichen Bereich wurden auf die extrem starke Schneeschmelze des Jahres 2019 zurückgeführt. Der Vergleich der früheren Laserscandaten (ca. 2006 bis 2016) hat keine Bewegungen des Hanges ergeben.

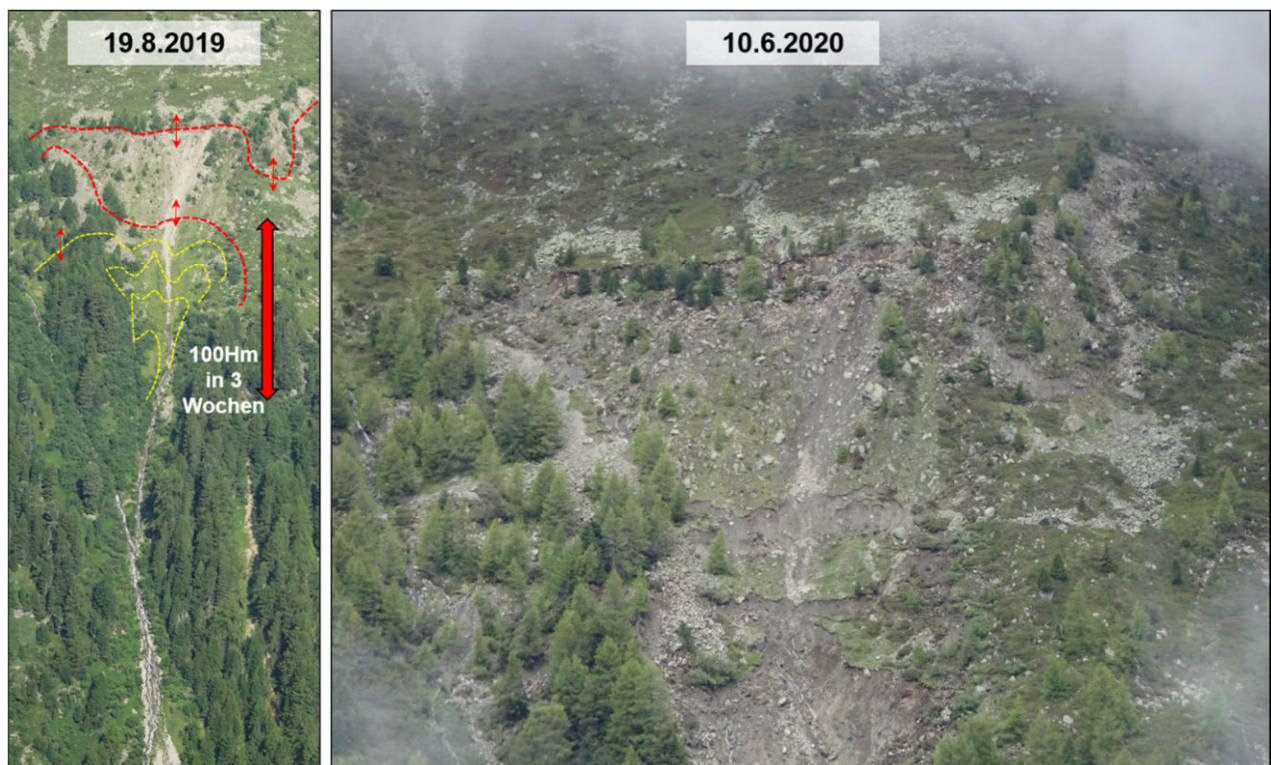
**Abb. 2.** Vergleich der rückschreitenden Anrisse des Frühjahrs 2020 mit Sommer 2019. Die rückschreitende Erosion der Anrisse beträgt dabei ca. 100 Höhenmeter (Hm) in drei Wochen.

Rund um die markanten Wasseraustritte findet ein massiver Abtrag von Material statt und auch rückschreitende Erosionen der Anrissbereiche (siehe Abb.2).

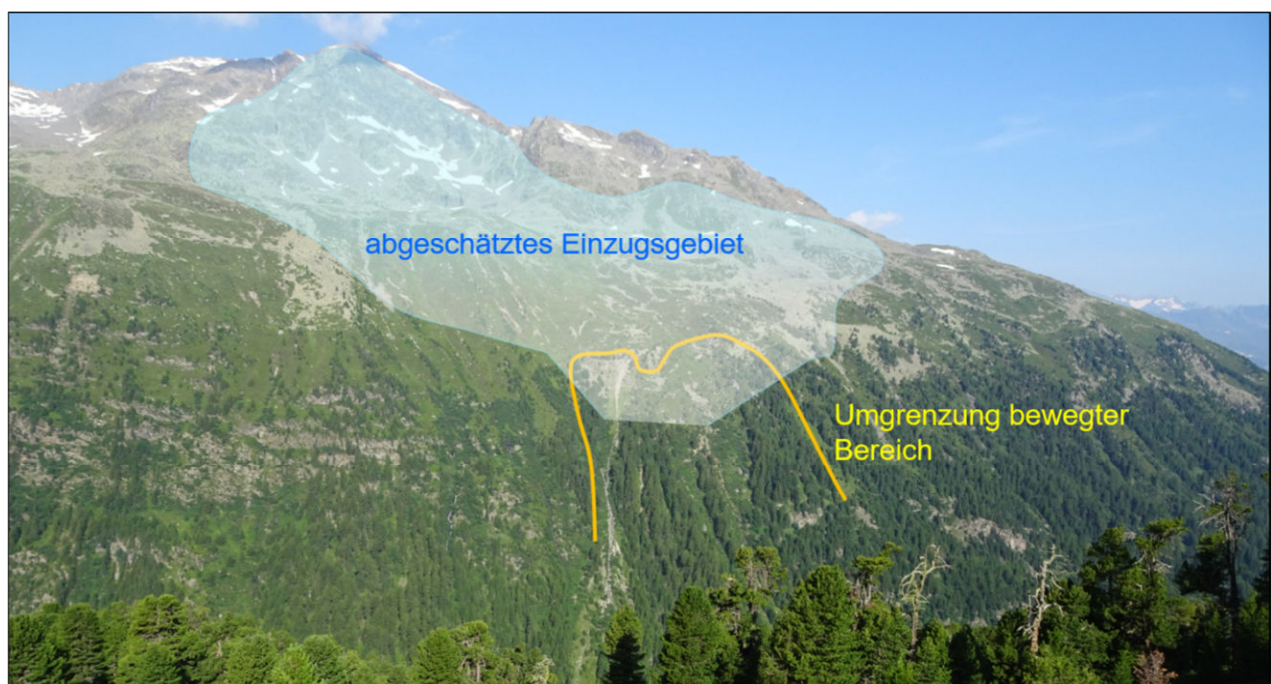
In den Hohlräumen zwischen diesen Blöcken kann das Schmelzwasser sehr schnell versickern und entlang von unterirdischen „Bächen“ Richtung Tal fließen. Entlang solcher Wasserwege ist das Gestein besonders geschwächt und hier können größere Gesteinsmassen in Bewegung gesetzt werden. Genau diese ungünstige Situation liegt in den Hängen oberhalb der Leckgalerie vor, wodurch hier diese massiven Bewegungen stattfinden können. Das gesamte Schmelzwasser der oberhalb des Anrissbereichs liegenden Kare und Grate dringt in den Untergrund ein, wodurch enorme Mengen an Wasser auftreten. Oft wurde auch der Nedersee als Auslöser der Bewegungen genannt. Jedoch hat dieses Wasser im Vergleich zu den großen Wassermengen der Schneeschmelze nur einen kleinen Anteil.

**Abb. 3.** Ansicht des bewegten Hanges von der gegenüberliegenden Seite aus mit dem abgeschätzten Einzugsgebiet.

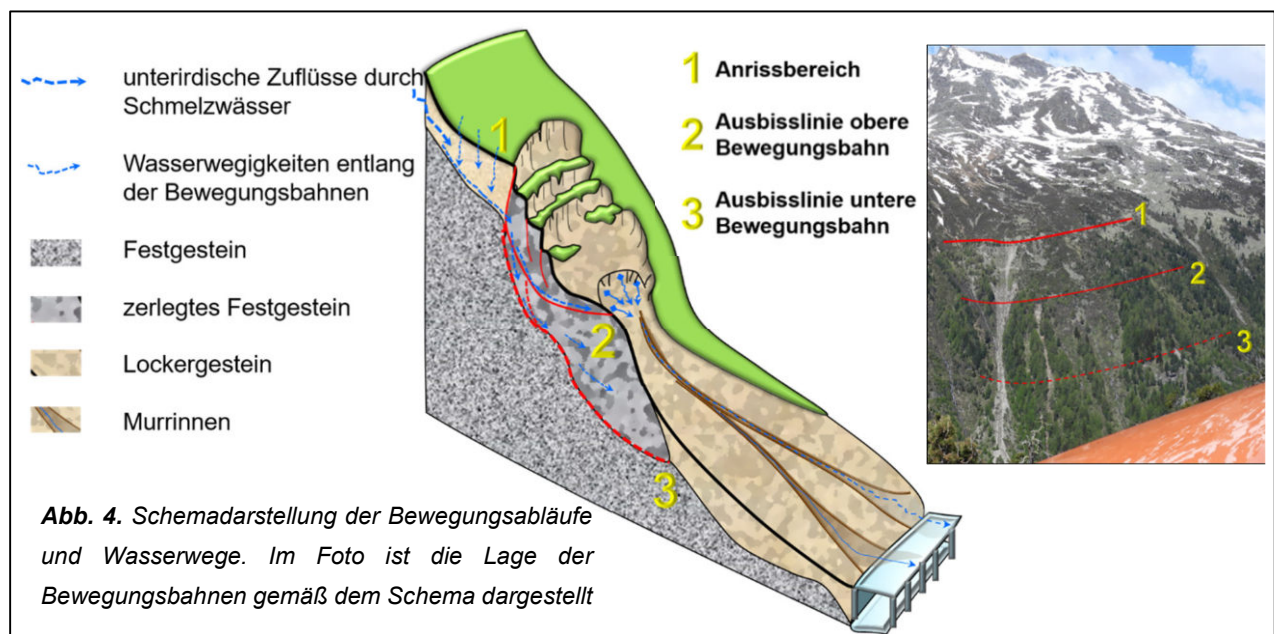
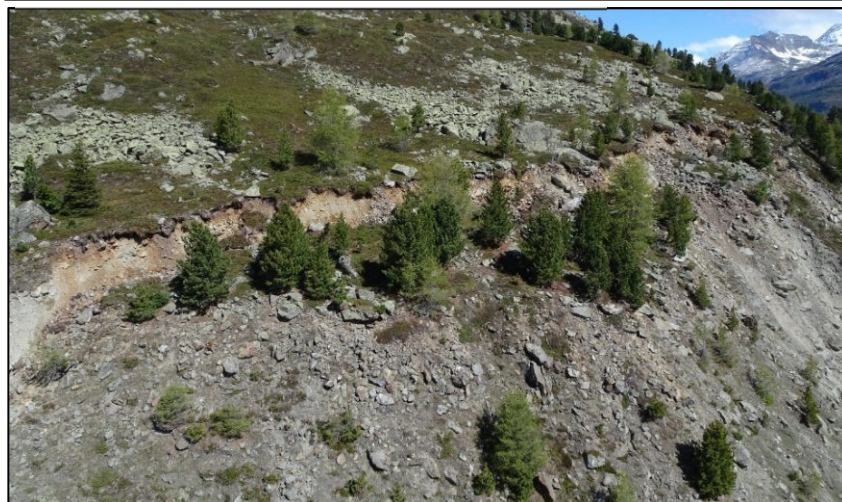
In dem gegenständlichen Hang finden zahlreiche Prozesse statt, die wiederum eine Vielzahl von unterschiedlichen gravitativen Ereignissen hervorrufen. Diesen Ereignissen und Prozessen ist die Gesamthangbewegung übergeordnet. Die Gesamthangbewegung umfasst insgesamt in ihrer größten Ausdehnung ca. 14ha. Sie ist räumlich durch die obersten Abrisskanten begrenzt, sowie durch die Ausbisslinien der Bewegungsbahnen (siehe Abb. 1 und 4).

**Abb.5.** Frisch aufgegangene Absetzung und höchste Begrenzung des Großrutschung mit ca. 6m Absetzung.

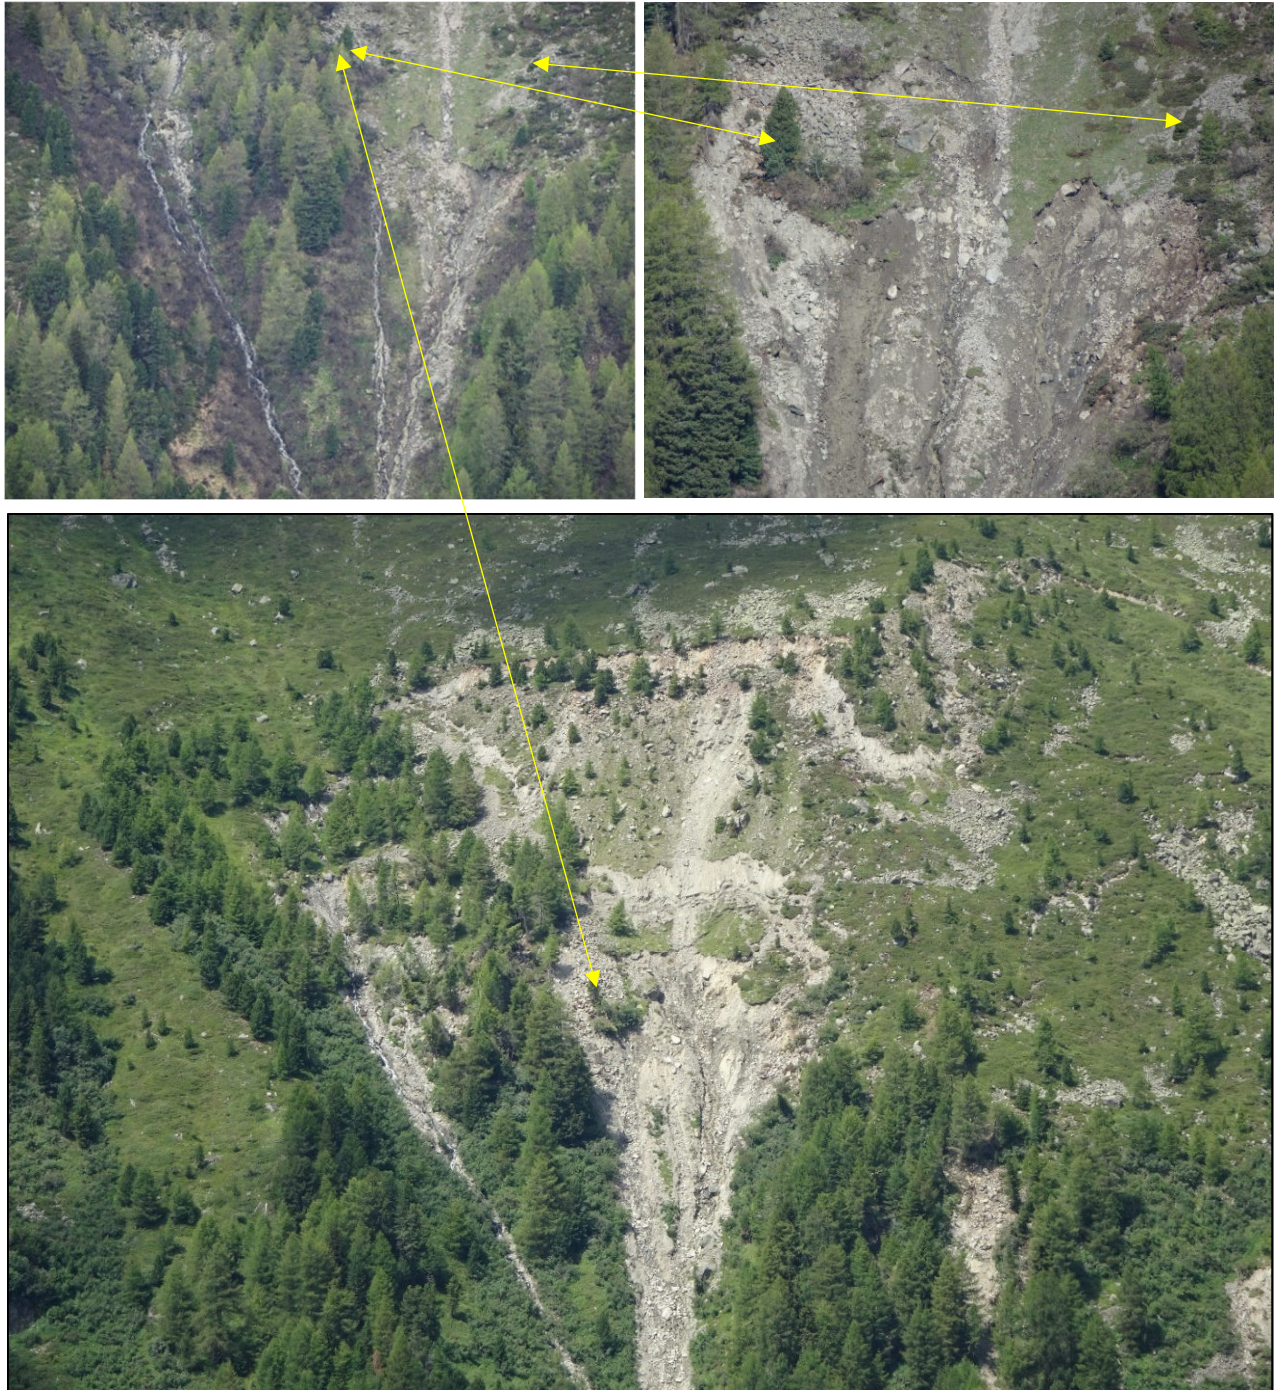
**Abb. 6.** Beispiel aus dem mittleren Anrissbereich links 19.05.2020, rechts 29.05.2020 und unten vom 29.07.2020.

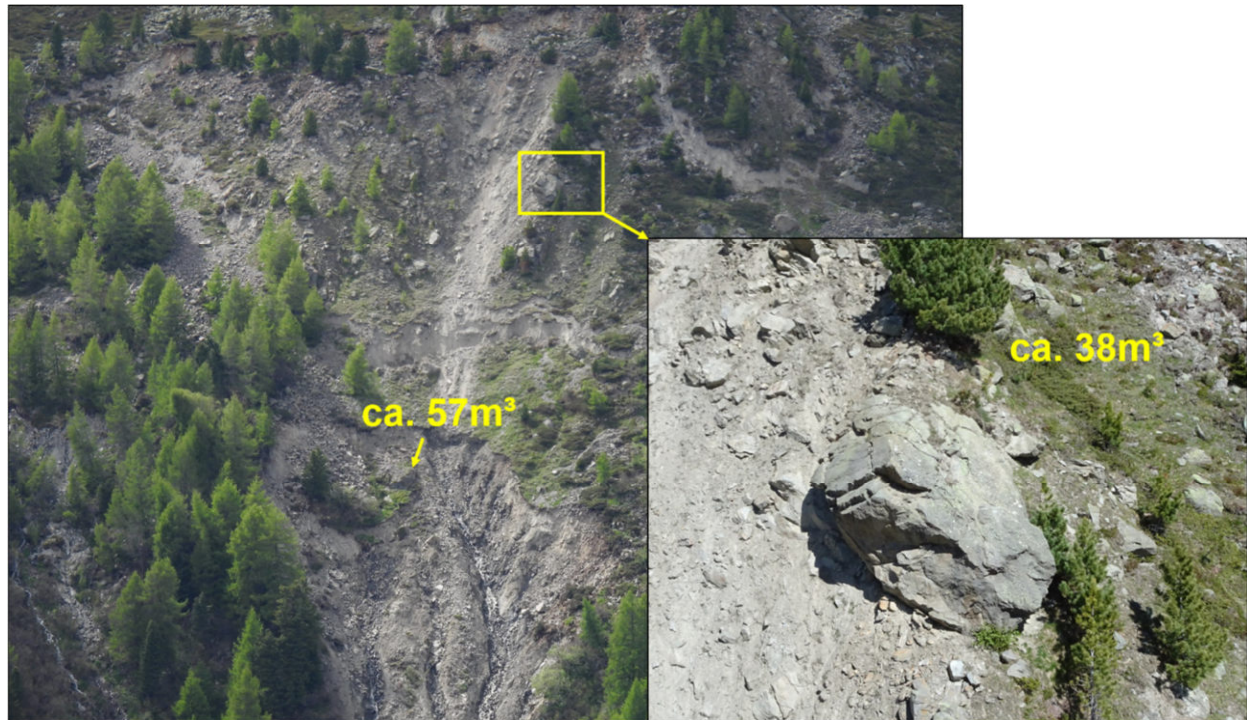
Aufgrund der Hangbewegungen, die zu großen Absetzungen im obersten Bereich führen, kommt es neben Murereignissen auch zu Stein- und Blockschlägen bis hin zum Abstürzen von Großblöcken.

**Abb.7.** Anrissbereiche mit absturzgefährdeten Großblöcken.

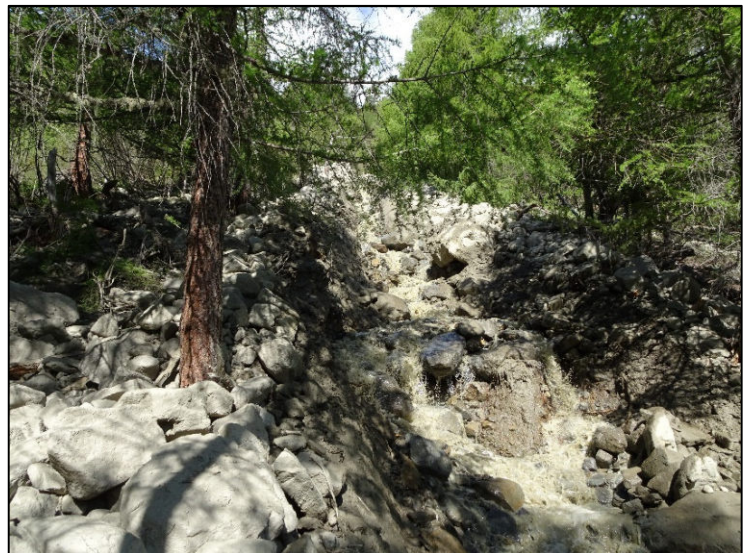
Durch die immer wieder stattfindende Verlegung der Murrinne kam es zum Aufstau und schwallartigem Ausbrechen von Murmaterial, welches wiederum Blöcke in Bewegung bringt.

**Abb.8.** Neu entstandenes Murrinne oberhalb der Leckgalerie. Das Foto wurde am gesperrten Wanderweg am 26.05.2020 aufgenommen.

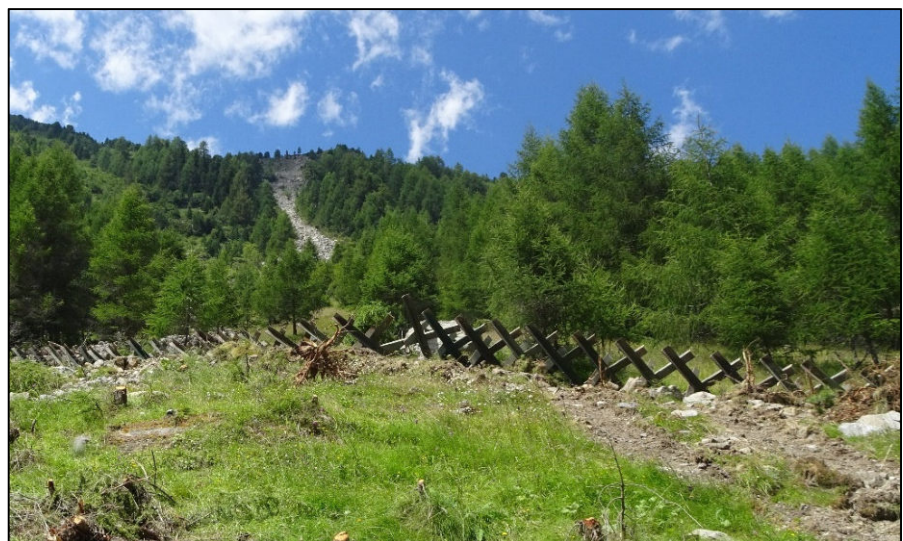
**Abb.12.** Panzerigel mit aufgehaltenem Block

Da die Arbeiten im Gefährdungsbereich stattfinden, mussten Sicherungsmaßnahmen ergriffen werden. Dabei handelt es sich um Panzerigel oberhalb des Galeriedaches, Steinschlagdämme und provisorische Steinschlagschutznetze. Der Hang wird seit Beginn der Arbeiten laufend unter anderem durch die Landesgeologie überwacht und auf Basis dieser laufend gewonnenen Erkenntnisse erfolgt eine tägliche fachliche Einschätzung und Beurteilung des gegenständlichen Hanges während der Ertüchtigungsarbeiten im Bereich der Leckgalerie. Bislang wurde nur ein Block registriert, der durch die Panzerigel aufgehalten wurde.
