BEWEGTES ÖSTERREICH – HANGBEWEGUNGEN ZWISCHEN DEM SALZKAMMERGUT UND VORARLBERG: URSACHEN, ERSCHEINUNGSBILD UND MASSNAHMEN

MOVED AUSTRIA – LANDSLIDES BETWEEN THE SALZKAMMERGUT AND VORARLBERG: CAUSAL FACTORS, APPEARANCE AND COUNTERMEASURES

Günter Moser⁽¹⁾

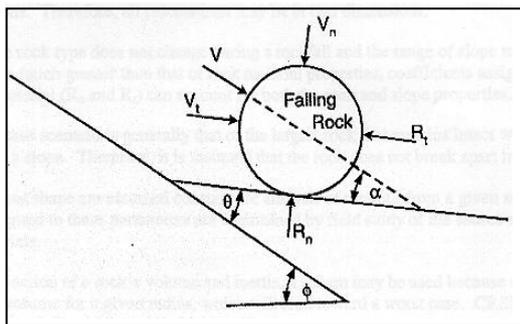
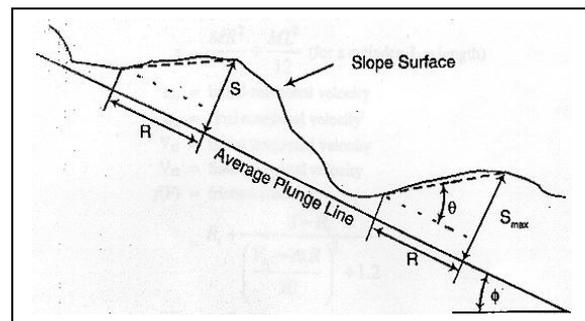
In der Nacht vom 17. zum 18. Mai 2000 ereignete sich an der SW-Seite der Abbaukulisse Hochlindach Süd ein Felssturz, wobei ein größerer Block mit ca. 100 m^3 sowie geringe Mengen kleinerer Blöcke und Schutt zunächst über mehrere Meter im freien Fall und dann über eine ca. 40° steile, mit Schutt bedeckte Großharnischfläche stürzten. Während das kleinere Bruchmaterial am Hang liegen blieb, stürzte der Großblock über den senkrechten Abfall auf eine ca. 15 m tiefere Abbauebene, wo er weitgehend unbeschädigt liegen blieb. Aus Gründen der Arbeitssicherheit wurde der Gefahrenbereich unmittelbar nach dem Ereignis gesperrt.

Zur Planung von Schutzmaßnahmen wurde ein einfaches kinematisches Modell erstellt, welches über die Beziehung von Größe und Geometrie eines stürzenden Blockes und die Ausbildung des Hanges die Simulation der Bewegungslinie ermöglicht. Die nachfolgenden Skizzen geben die Beziehung zwischen Geometrie des bewegten Körpers und den Eigenschaften des Hanges wieder.

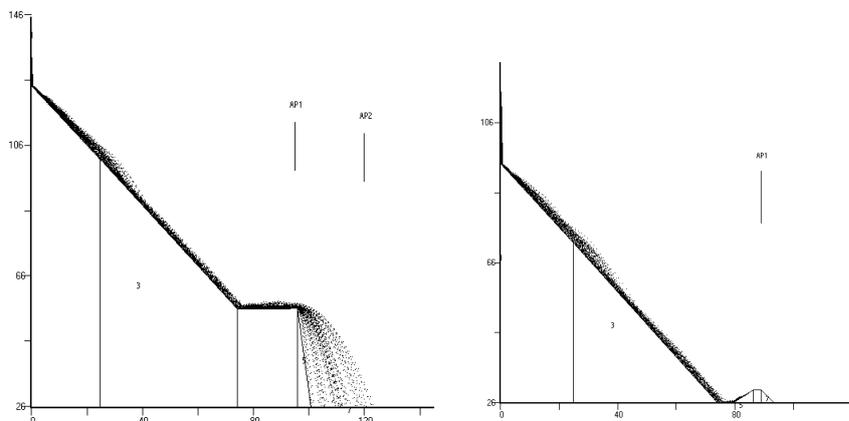
Die rechnerische Simulation weiterer Felssturzereignisse stellte schließlich die Basis für die Errichtung eines Schutzdammes unterhalb der Ausbruchsstelle dar. Nachfolgende Skizzen zeigen die Bewegungsbahn bewegter Blöcke mit und ohne Damm.

Nach der Fertigstellung des Dammes wurde die auf der darunter liegenden Abbauebene vorbeiführende Straße wieder für den Betriebsverkehr freigegeben. Es werden jedoch weiterhin Messpunkte im Bereich der Ausbruchsstelle beobachtet.

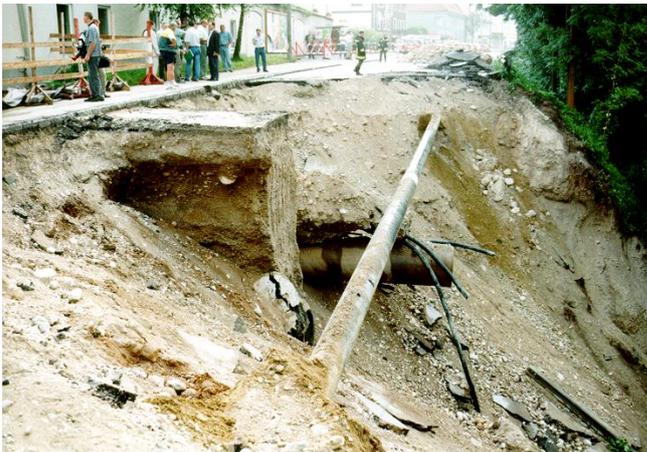
Am Abend des 13. August 1998 versagte nach heftigen Regenfällen ein Dichtballon aus einem Ableitungsrohr für Niederschlagswässer aus dem Siedlungsraum Laakirchen. Das Ableitungsrohr war Teil einer noch nicht fertiggestellten Oberflächenentwässerung und mündete unterhalb der B144 frei in eine zur Traun hin abfallende Böschung, die den Abfall vom Niveau der Niederterrasse zur Austufe der tief eingeschnittenen Traun darstellt. Die Verlängerung dieses Rohres über eine im Bereich der temporären Ausmündung befindliche Rohrbrücke war zu diesem Zeitpunkt noch nicht fertiggestellt.

Nachträglichen Berechnungen zufolge flossen aus diesem Rohr nach dem etwa 12 jährlichen Niederschlagsereignis mehrere 100 l Wasser pro Sekunde. Im Bericht der Gendarmerie wird von einem Wasserfall geschrieben, der sich auf den Böschungsfuß einer ca. 50° und einer Höhe von etwa 25 m von der B144 zur Traun hin abfallenden Böschung ergoss. Dies führte zu einer Erosion des Böschungsfußes und in weiterer Folge zum sukzessiven Abgleiten des darüber liegenden Hanges. Neben der raschen Unterhöhlung der Asphaltdecke der B144 wurde auch eine Gasleitung, die eine Gasturbine der Papierfabrik Laakirchen versorgt, auf einer Strecke von über 30 m freigelegt. Das Fundament der über die Traun führenden Rohrbrücke wurde gleichfalls unterhöhlt und verstellte sich beträchtlich, so dass auch mit einem Einsturz der gesamten Stahlkonstruktion gerechnet werden musste.

Schadensstelle B 144 mit der frei liegenden Gasleitung (Am linken Bildrand und im Bildhintergrund Gebäude des Siedlungsraumes Laakirchen, am rechten Bildrand die zur Traun hin abfallende Böschung)

Als Sofortmaßnahme wurde nach dem Sperren der Straße die weitere Wasserzufuhr in die Böschung unterbunden, der Asphalt im Bereich der Schadensstelle entfernt und die Böschung im obersten Bereich auf einen Böschungswinkel von ca. 37° abgeflacht. Nach den Erstmaßnahmen wurde die Böschung mit einer bewehrten Spritzbetonsicherung gegen weiterführende Erosionen gesichert.

Zur langfristigen Sicherung der Böschung erfolgte ein Böschungsaufbau von der Basis der Böschung auf Traunniveau weg, wobei zuerst ein Stahlbetonriegel errichtet wurde, der als Widerlager für den Böschungsaufbau fungierte.

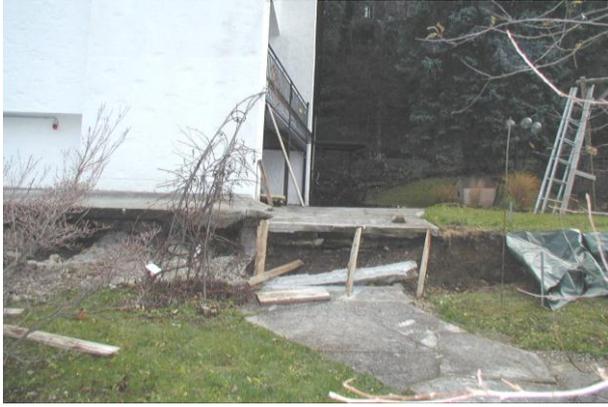
An einem westschauenden Hang im Ortsgebiet von St. Ulrich bei Steyr, unmittelbar unterhalb eines Wohnobjektes setzte sich im Zuge der Starkregenereignisse vom August 2002 ein Teil des äußeren Gartens um ca. 0,5-1 m vertikal ab. Der Garten wurde westseitig des Wohnhauses in Form einer Terrassierung mit einer talseitigen etwa 3 m hohen Stützmauer errichtet. Laut Auskunft des Eigentümers wurde die Stützmauer rückverankert, wobei die Anker bis knapp an das Wohnhaus reichen.

Eine detaillierte geomorphologische Aufnahme ließ das Ausmaß der Rotationsgleitung erkennen, wobei der Anbruchbereich unmittelbar unterhalb des Wohngebäudes auch das Ende der Rückverankerung der Stützmauer markieren dürfte. Das Sanierungskonzept bestand aus der Verstärkung der bestehenden Mauer durch das Vorsetzen einer neuen Stahlbetonmauer mit vertikalen Ankerriegeln und 2-reihig ausgeführten Lizenankern mit einer Zugkraft von jeweils 60 t. Da Stabilitätsberechnungen zeigten, dass zusätzliche Maßnahmen im Böschungsfußbereich notwendig waren, wurde zusätzlich eine bewehrte Erdstützkonstruktion an der Böschungsbasis unterhalb der Stützmauer eingebaut.

Anbruchbereich; In der Bildmitte erkennbar der Versatz im Bereich des Gartenweges und der

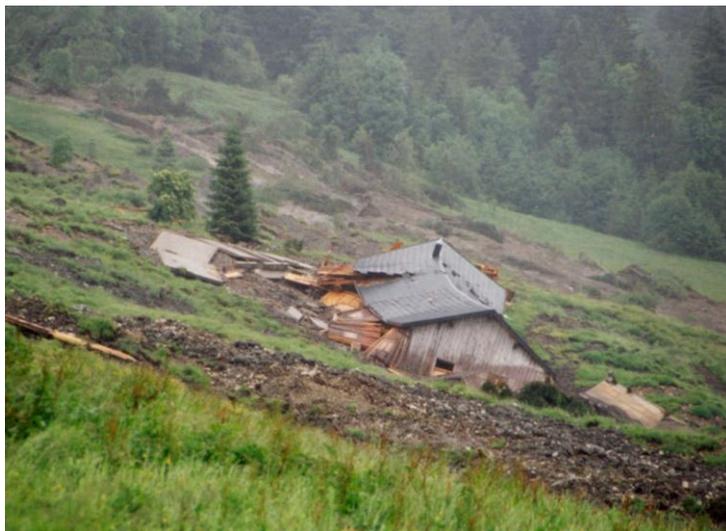
Am 18. Mai 1999 wurden in der Gemeinde Sibratsgfäll im vorderen Bregenzerwald erste Anzeichen einer Hangbewegung in Form von Rissen in der Vegetationsdecke festgestellt. Auslöser waren heftige Niederschläge unmittelbar zuvor. Die Bewegungsgeschwindigkeit reichte bis zu 10 m pro Tag, wobei bereits nach kurzer Zeit schwere Schäden an Gebäuden und Straßen festzustellen waren. Insgesamt kamen auf einer Fläche von 1,4 km² ca. 70 Mio m³ Material in Bewegung, die Bewegungstiefe betrug den Ergebnissen von Bohrungen und geophysikalischen Untersuchungen zufolge ca. 70 m.

Großhangbewegung Rindberg; Unterhangbereich

Geologisch betrachtet liegt das Schadensareal in der Feuerstätter Decke, wobei an Gesteinsserien neben Aptychen Schichten und Feuerstätter Sandstein insbesondere die Schelpen Serie und die Junghansen Schichten zu erwähnen sind, die den sogenannten veränderlich festen Gesteinen zugeordnet werden. Diese veränderlich festen Gesteine sind äußerst empfindlich hinsichtlich Wasserzutritt und ermöglichten aufgrund ihrer weiträumigen Verbreitung erst die Ausbildung einer Hangbewegung derartigen Ausmaßes.

Bei derart großräumigen, tiefgreifenden Hangbewegungen sind die Möglichkeiten, Sicherungsmaßnahmen zu ergreifen, im Stadium der Bewegung sehr eingeschränkt. Hier wurden zunächst Wasserhaltungsmaßnahmen eingeleitet, um – soweit technisch umsetzbar – ein geordnetes Abfließen der Hangwässer außerhalb des bewegten Bereiches und so eine Verlangsamung und Einschränkung des Bewegungsablaufes zu bewerkstelligen. Technische Maßnahmen zur Sicherung von Gebäuden und der Infrastruktur sind bei einem derartigen Tiefgang der Bewegung nicht möglich. Durch eine genaue Dokumentation und Interpretation ist jedoch das Zusammenwirken verschiedener Ursachen deutlich und ermöglicht Präventionsmaßnahmen in vergleichbaren Gebieten.
