# Die Bodenbewegungen am Murberg bei Enzelsdorf südlich Graz

Von ALOIS HAUSER und JOSEF ZÖTL

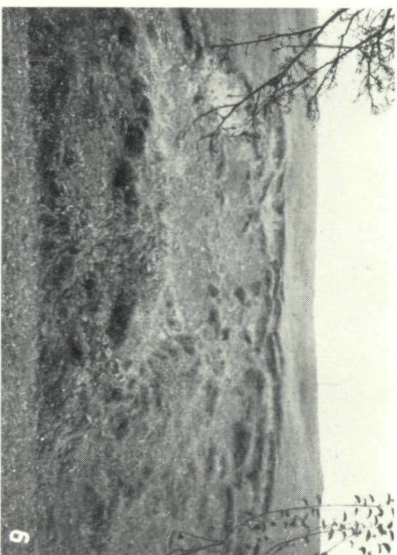
*Abb. 2:* Die über den Vorbau führende Straße. Links im Hintergrund ist ein kleiner Abschnitt der offenen Flanke des Jungfernsprunges zu sehen. Rechts im Vordergrund das in Abb. 4 gezeigte Haus.

Hang zurückverlegt. Die Straße ist durch die Hangbewegungen nicht mehr bedroht (Taf. VII, Abb. 2). Abb. 2 läßt ferner noch links im Hintergrund einen kleinen Abschnitt der stark verwachsenen Blaike beim Jungfernsprung erkennen. Rechts im Vordergrund steht das in Abb. 4 (Taf. VII) gezeigte Haus. Der in diesem Abschnitt befindliche Hangvorbau ist weitestgehend von den aus dem Abtrag stammenden, verschwemmten Lockermassen verkleidet. Der Vorbau sieht aus der Ferne nach einer gegen Norden absinkenden Rutschungsterrasse aus, die durch Kleinformen (Riedel, Mulden und Gräben) zerschnitten worden ist. Kleine Aufschlüsse scheinen aber doch darauf hinzudeuten, daß auch ein anstehender Kern vorhanden ist.

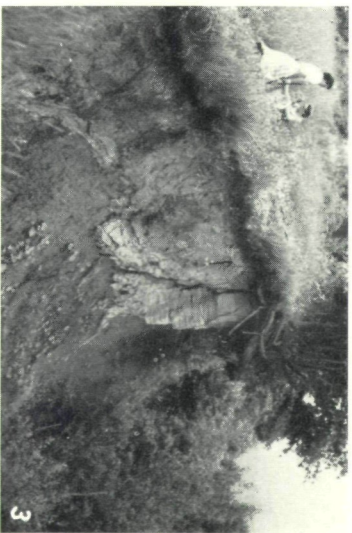
*Abb. 6:* Eine frische, allmählich bis zum Rücken weitergreifende Hangbewegung.

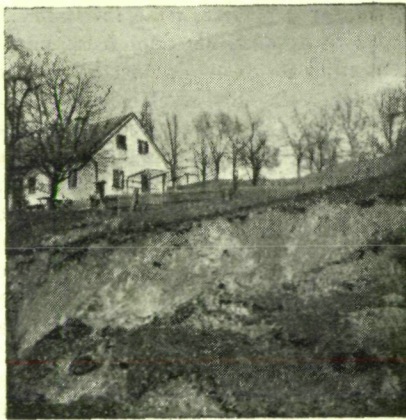
Abb. 5: Der Abbruch ist in bedenklicher Nähe des Hauses erfolgt.

verhüllt. Vor wenigen Jahren trat beim Haus Mellach Nr. 30 gelegentlich stärkerer Niederschläge infolge des Versagens einer von der Straßenverwaltung angelegten Entwässerung ein Muschelanbruch auf. Das freigewordene Stauwasser weichte die Massen auf. Die Stirne der murartigen Masse schob sich durch den im Vorbau eingeschnittenen Graben (Hals) unter Auslösung kleinerer Hanganbrüche bis zum Niveau des Grazer Feldes, wo sie sich fächerig ausbreitete. Abb. 5 zeigt den damals knapp vor dem Haus und der an ihm vorbeiführenden Straße stehengebliebenen Anbruch. An dem zum Haus gehörigen Wirtschaftsgebäude verraten neben einer einige cm weiten, quer durch das Gebäude reißenden Fuge die schiefen Wände die Unruhe des Untergrundes. Unter dem vom festen Gebäudeteil zurückgehaltenen Dach wandert der andere davon. Vor kurzem ist anlässlich heftigerer Niederschläge beim Haus Mellach Nr. 29 der in Abb. 6 (Taf. VII) gezeigte Muschelanbruch ausgelöst worden. Die etwa 1 m starke Verwitterungsdecke ist auf dem schmierigen Tonmergel mit einer klaren Gleitfläche in Bewegung geraten. Der rasch erreichte Böschungsfuß hat die Bewegung abgestoppt, doch ist nach oben mit einem weiteren Wachsen des Anbruches bis zum Rücken des Murberges zu rechnen. Die seicht schalige Muschelblaike hat das Wiesengelände zerstört. Wald (eine tiefwurzelnde Holzart) hätte wahrscheinlich diese Bewegung aufzuhalten vermocht, da den Wurzeln die Möglichkeit zur Verankerung im anstehenden Boden gegeben gewesen wäre. Die Aufforstung wäre umso berechtigter gewesen, da der steile und buckelige Hang alles eher als ein günstiges Wiesengelände ist. Die für die Bewirtschaftung ungünstige Gliederung des Hanges geht auf eine Reihe kleiner, bereits vernarbter Rutschungen zurück. Größere und kleinere Muschelanbrüche wandern auf dem Hang hin und her. Während der eine verwächst, reißt der andere auf.
