Der Erdfall in Zauchen/Bad Mitterndorf (Steiermark)

Von Ralf BENISCHKE

Zusammenfassung: Es wird ein im Jahre 1985 im Ortsgebiet von Zauchen bei Bad Mitterndorf (Obersteiermark) entstandener Erdfall beschrieben. Die Untersuchungen hatten zum Ziel, die Verbreitung der Erdfallerscheinungen in diesem Gebiet und ihre Ursachen festzustellen sowie Vorschläge für allfällige weiterführende Untersuchungen und Sanierungsmaßnahmen zu unterbreiten. Die Erdfallerscheinungen sind auf Verkarstung Gips führender Gesteine zurückzuführen.

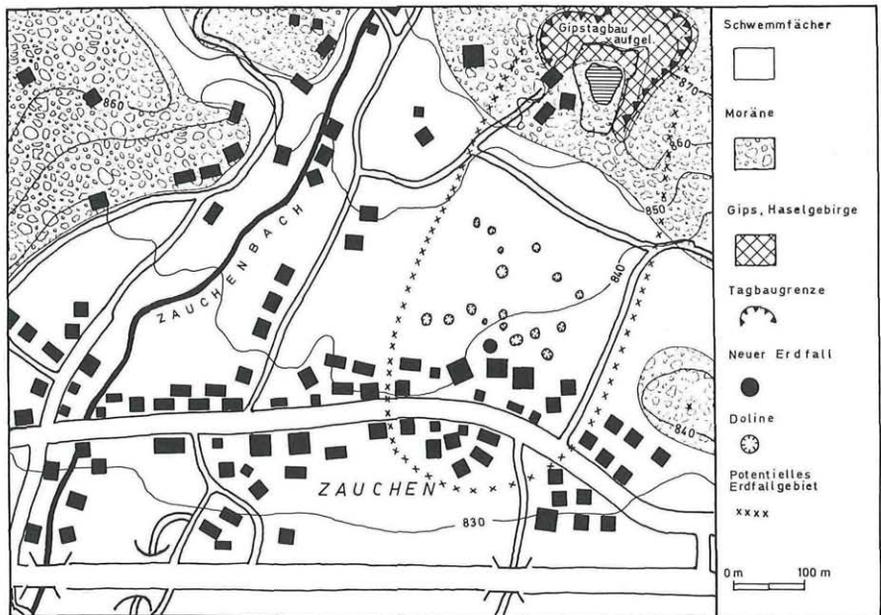
Das Waldgelände auf Grundstück Nr. 2565 weist ein sehr unruhiges Relief auf mit zahlreichen dolinenartigen Einsenkungen bis zu 10 m Durchmesser und bis zu 2 m Tiefe. Aufgrund der morphologischen Ausbildung und ihrer geologischen Position in der Nähe des aufgelassenen Gipstages können sie als Folgeerscheinungen von Auflösungsprozessen in einem relativ gut verkarstungsfähigen Untergrund aus Haselgebirge und Gips klassifiziert werden. Sie sind vollständig im Material des Zauchenbach-Schwemmfächers entwickelt. Ihre Verbreitung ist im wesentlichen auf das Waldgrundstück Nr. 2565 beschränkt, und zwar auf den Bereich zwischen dem nördlich und östlich entlang des Waldrandes verlaufenden Weg und der westlich anschließenden Wiese.

Abb. 1: Geologische Skizze (nach T. STEIGER, 1980) und Lage des Untersuchungsgebietes (Basis: Österr. Karte 1:25.000 V, Blatt 97, Bad Mitterndorf, Ausgabe 1981).

Das potentielle Erdfallgebiet ist in Abb. 1 mit Kreuzsignatur umrandet dargestellt. Es handelt sich dabei um den Bereich, in dem auch obertägig auf Verkarstung zurückführende Senken festgestellt werden konnten. Miteinbezogen wurde auch der Bereich der Grundstücke unmittelbar südlich der Ortsdurchfahrt, da nicht zu erwarten ist, daß der verkarstungsfähige Untergrund an der Waldgrenze endet. Wären die genannten Grundstücke unbebaut und naturbelassen, so wären wahrscheinlich ebenfalls Senken und Mulden da oder dort sichtbar. Wie weiter oben erwähnt, wurde dies aus früherer Zeit berichtet.

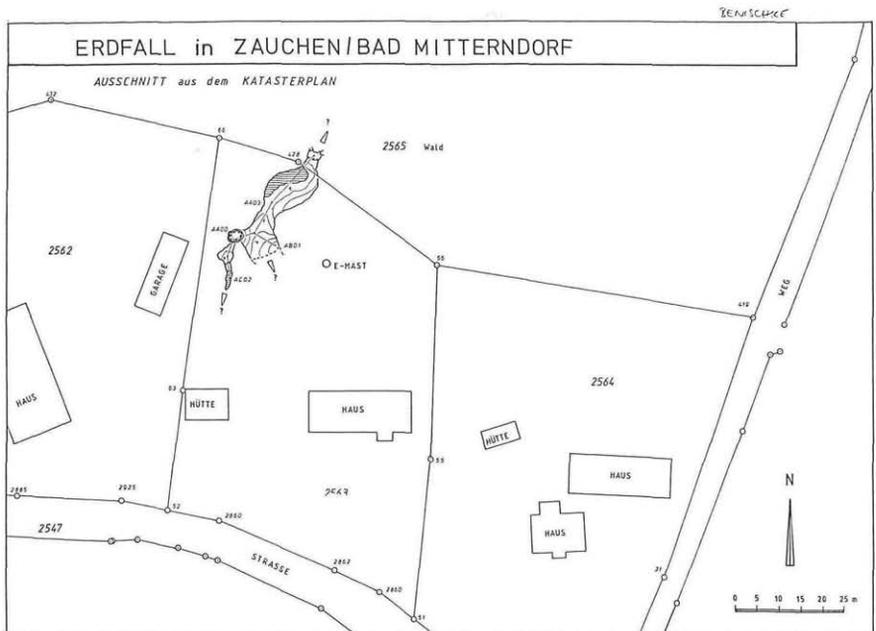
Der Einstieg befindet sich 9,8 m östlich der Garage auf Grundstück Nr. 2562. Er ist im Grundriß oval und führt fast senkrecht 4,4 m auf den Kegel des Einsturzmaterials. Weiter absteigend weitet sich nach ca. 3 m der Hohlraum zu einem hallenartigen Gebilde mit max. 1,9 m Raumhöhe und Ausmaßen im Grundriß von 6×6 m. Die Sohle dieses Raumes fällt dabei nach SE ab. Weiter nach NE ist eine ca. 1 m hohe und ca. 3 m breite „Engstelle“ zu passieren (Pkt. AA03, Abb. 2). Abermals folgt eine im Grundriß annä-

Abb. 2: Ausschnitt aus dem Katasterplan 1 : 1000 mit Grundrißplan des neugebildeten Erdfalles und seiner Lage in Bezug zu den Grundstücksgrenzen und den umliegenden Bauwerken.

Aus der durchgeführten Vermessung ergab sich, daß durch den Einsturz eines tiefer liegenden Hohlraumes ein Materialschwund von ca. 350 m³ angenommen werden muß. Das über dem Hohlraum liegende Deckgebirge ist dabei bis zu 10 m mächtig.
