MITTEILUNGSHEFT 30

Hangbewegungen in der Steiermark

Adolf Alker, Helmuth Haas und Oskar Homann

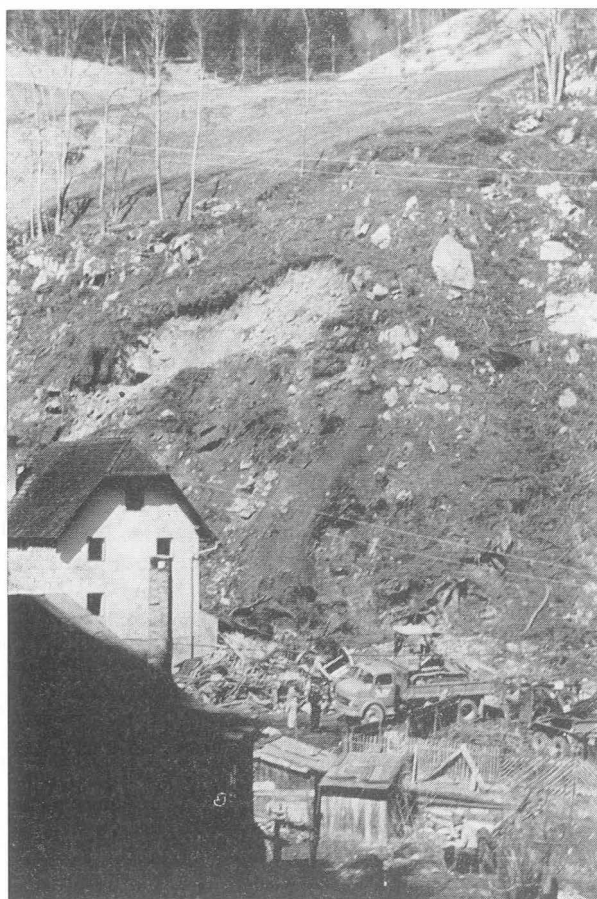
Abb. 1. Möschitzgraben

1.1 Im Möschitzgraben beim „Blauen Kreuz“ südlich St. Peter ob Judenburg ereigneten sich im Frühjahr 1967 Hangbewegungen (Abb. 1) durch die die gesamte Gemeinde Möschitzgraben von der Umwelt verkehrs-

technisch vollkommen abgeschnitten zu werden drohte. Durch den kleinen Querschnitt des Grabens — der Bach wurde bereits wegen der Unterbringung eines Fahrweges in einem Stollen geführt — wurde es notwendig, den linksseitigen Hangfuß zur Wegverbreiterung zu unterschneiden, um eine Stützmauer unterzubringen. Im selben Zeitraum wurde der Wald dieses Grabengehänges durch einen Windwurf sehr stark beschädigt und eine Kahlschlägerung durchgeführt. Die winterliche Niederschlagsmenge war sehr groß, sodaß der Hang, bestehend aus Blockwerk von vorwiegend Pegmatit, vermengt mit Feinschutt, das Wasserangebot nicht verkraften konnte und am Böschungsfuß muschelartige Ausbrüche in die Straße hinein erfolgten. Im Oberhang, bei einer durchschnittlichen Hangneigung von ca. 45° , bewegten sich Blöcke bis zu $0,5 \text{ m}^3$ talwärts, da das Feinmaterial zwischen den Blöcken mit Wasser übersättigt wurde. Die Funktion der Verdunstung, die der Wald übernommen hatte, war außer Kraft. Oberhalb der steilen Waldböschung legte sich eine Wiesenterrasse flacher zurück. Sie fand in der Böschungsschulter ebenfalls keinen Halt mehr und brach in muschelartigen Anrissen aus.

Die Ursache dieser komplexen Hangbewegung lag einerseits in der Verbreiterung der Straße und dem damit verbundenen Anschneiden des Böschungsfußes zur Errichtung einer Stützmauer, andererseits in den Auswirkungen des Windwurfes und den damit folgenden Kahlschlägerungen. Ein wesentlicher Punkt für die Sanierung dieses Hanges liegt in der Wiederaufforstung, selbst über die bewegte Fläche hinaus, um im Hang ein Gleichgewicht des Wasserhaushaltes wieder herzustellen. Die stark aufgelockerten Hangblöcke wurden oberflächlich abgeräumt und die aufgerissenen Spalten und Klüfte mit Feinmaterial verfüllt. Mit diesen Sanierungsmaßnahmen dürfte wieder ein neues Gleichgewicht hergestellt werden, womit auch gleichzeitig die Bewegungen in der Wiesenterrasse eine Stabilisierung finden.

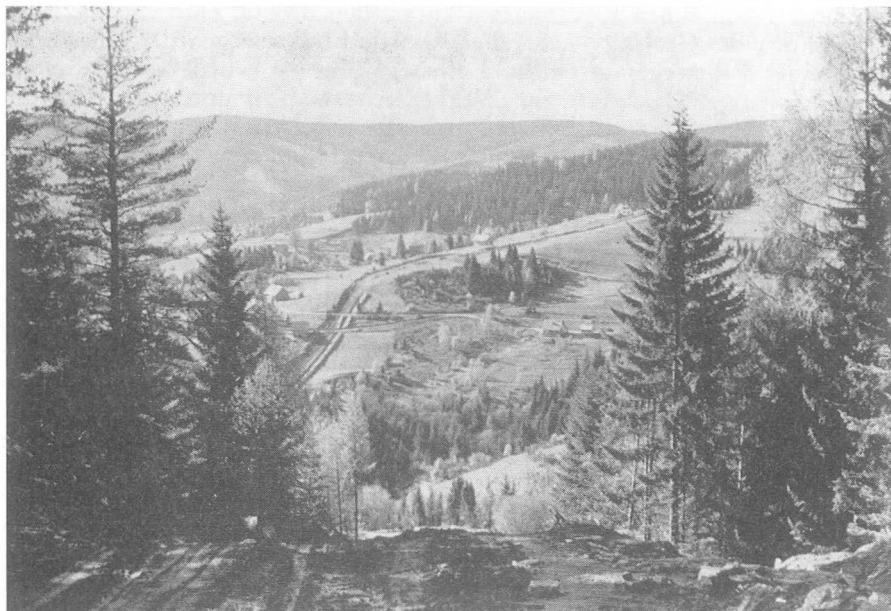
Abb. 2. Koglnegg in der Soboth

1.2 In K o g l n e g g / S o b o t h kommt es zu zahlreichen Wasseraustritten, die durch das flächige Gefüge des anstehenden Kristallins bedingt sind. In der Zone der Auflockerung und der Verwitterungsschwarte haben sich Quellmulden ausgebildet, wobei es zu den üblichen Auswaschungen und Hangbewegungen kam. Ein gewisses Gleichgewicht stellte sich von selbst ein, das vom aufkommenden Bewuchs gefestigt wurde (Abb. 2). Wenn nun dieser Minderertragsboden nicht zerstört wird, so sind keine weiteren Hangbewegungen größeren Ausmaßes zu erwarten. Eine intensive Nutzung ist nur dann möglich, wenn damit großzügige Sanierungsmaßnahmen verbunden sind.

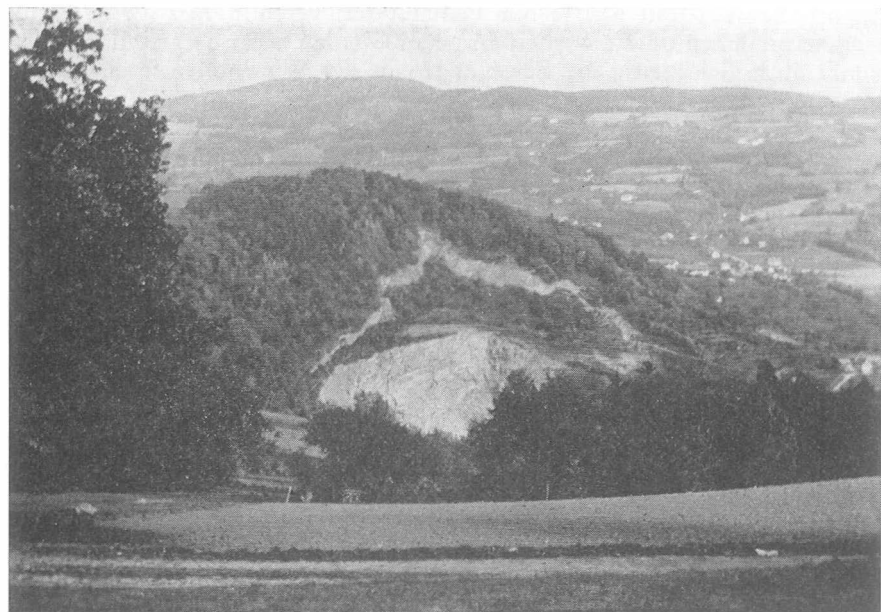
Abb. 3. Steinbruch Stubenberg bei Weiz

1.3 Im Granitsteinbruch S t u b e n b e r g bei Weiz ist es in den Jahren 1959 und 1960 zu größeren Hangbewegungen gekommen (Abb. 3), die seither nicht mehr aufgehört haben. In der weiteren Umgebung des Bruches ist der abgebaute Granit mit Schiefen, Amphiboliten und pegmatoiden Gesteinen, die von Karbonatbändern begleitet sind, verschuppt. Die Gesteine streichen SE-NW und fallen mit 45° gegen Süden ein. Die Kontaktfläche Granit—Schiefer ist eine tektonische, an der eine starke Mylonitzone ausgebildet ist. Diese Mylonit- und Kontaktzone ist auch die Gleitfläche, an der die Granitlinse talwärts gleitet und während dieses Vor-

ganges in sich zerbricht. An der heutigen Bruchsohle sind dieselben Schiefer zu erkennen, die im Abrißbereich freigelegt worden sind. Die freigelegten Schiefer entspannen sich, so daß Platten im Ausmaß von etwa 20 m² und in einer Stärke von 0,30 m abgehoben und losgelöst werden.

Folgende Ursachen der Hangbewegung können erkannt werden: Eindringen von Wasser in die Mylonitzone, die starke Tiefenerosion der Feistriz und letzten Endes der Steinbruchbetrieb selbst.

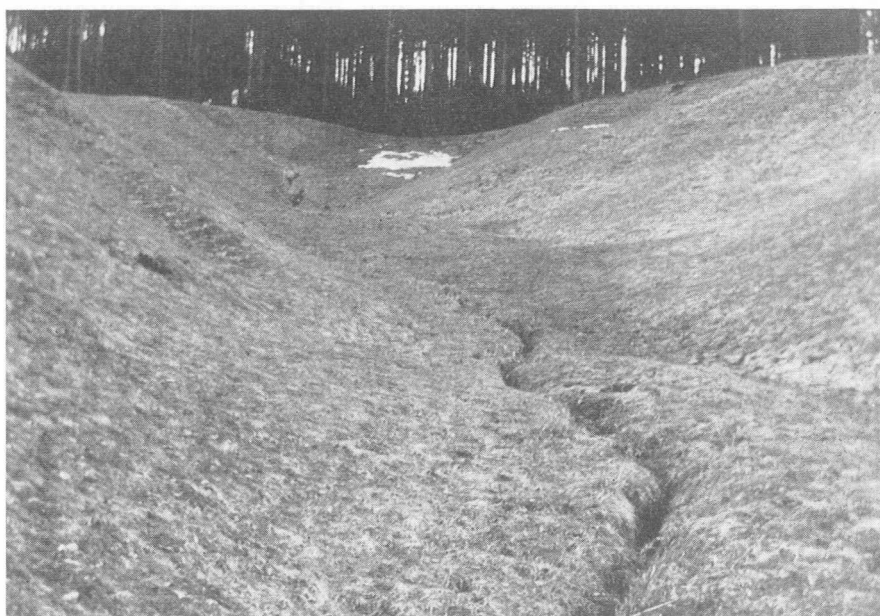
Abb. 4. Tasche bei Peggau

2.1 Die starke Tiefenerosion eines Quellgerinnes, das sich in die weichen paläozoischen Schiefer der Tasche bei P e g g a u tief einschneidet (Abb. 4), bewirkt das seitliche Nachbrechen des Hanges, die Ausbildung einer großen Mulde und die damit verbundene rückschreitende Erosion, die eine Gemeindestraße in kurzer Zeit erreicht hat.

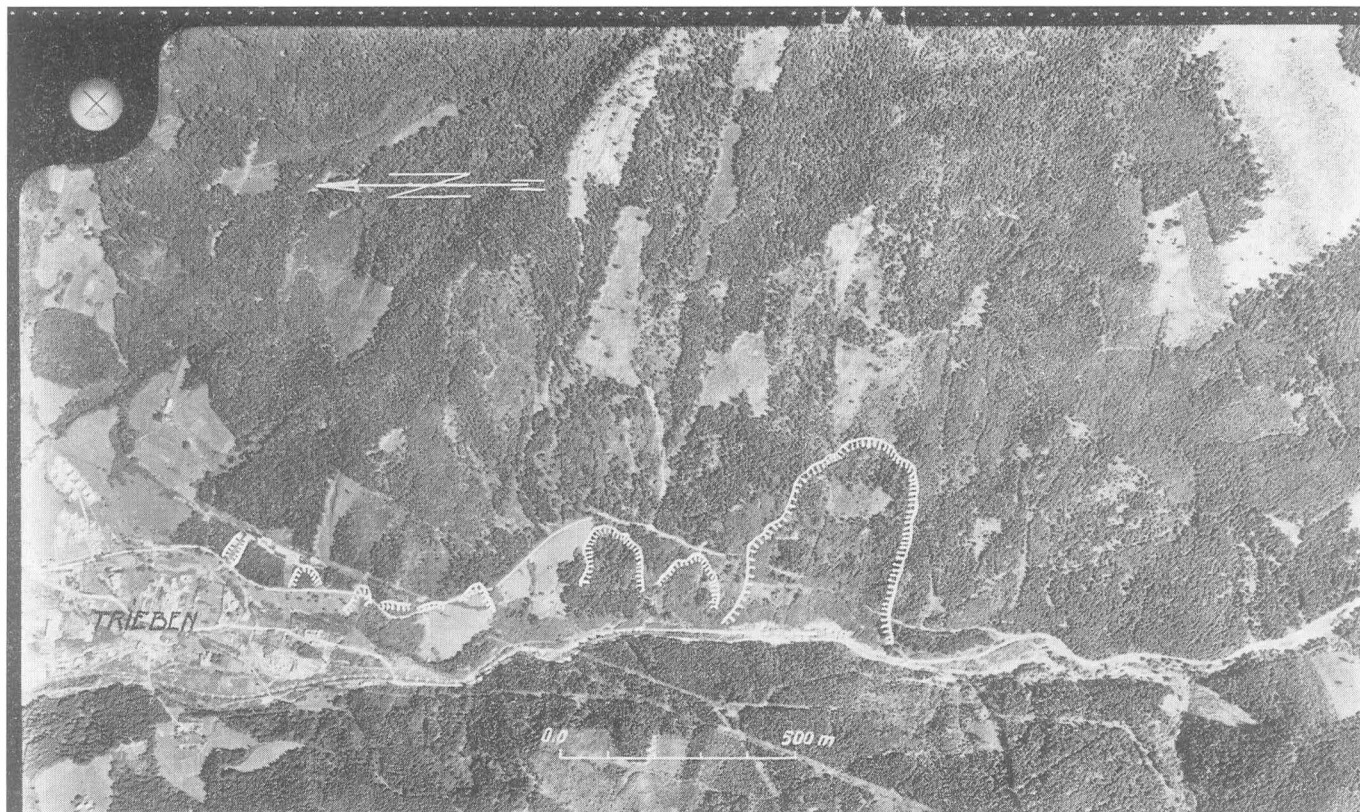
Vervielfältigt mit Genehmigung des Bundesamtes für Eich- und Vermessungswesen
(Landesaufnahme) in Wien; G.Z.L. 69.039/70.
Abb. 5. Luftbild Wolfsgraben bei Trieben

Der ausgedehnte, 10 ha umfassende Hangteil der Hauptblaike und weitere zusammen 5 ha Hangfläche ausmachende kleinere Blaikten (Abb. 5) befinden sich im ostseitigen Unterhang des Wolfgrabens, dessen unruhige Formen auf die innerhalb geologischer Zeiträume anhaltenden steten Hangbewegungen schließen lassen.

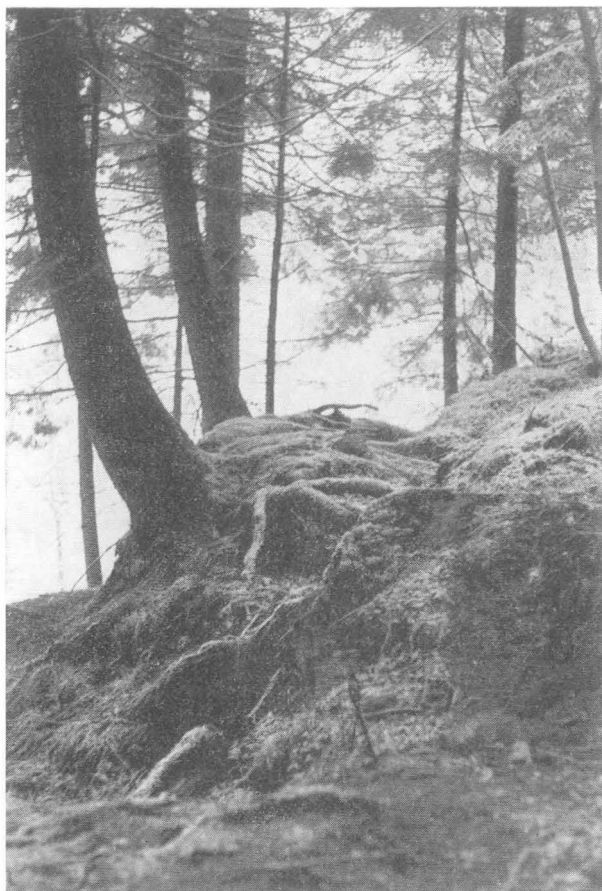
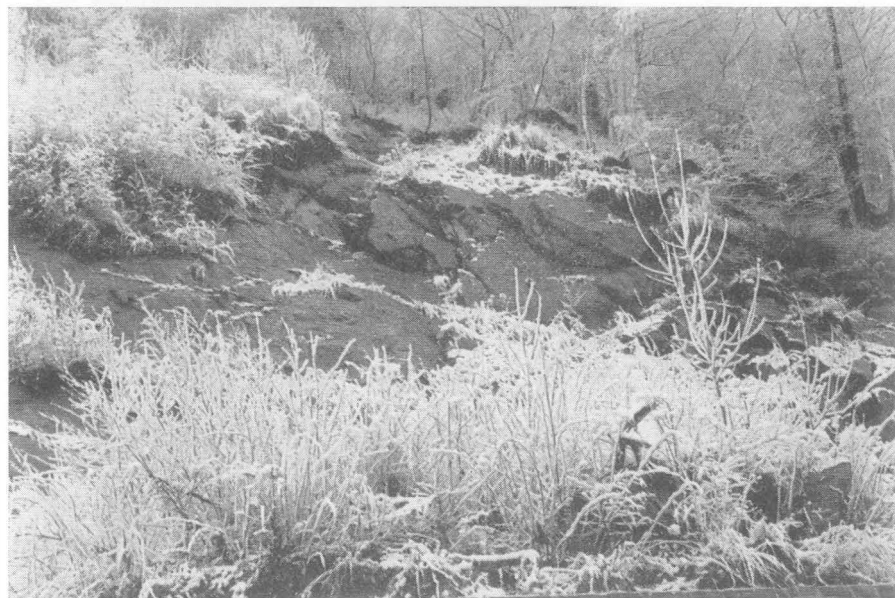
Je nach Gesteinsart sind unterschiedliche Bewegungsformen zu finden: mit kippenden Sackungen beginnender und zum Bergsturz (Blockhalde) führender Zerfall der derben Schiefer bis zum lamellaren Zergleiten der blättrigen Phyllite, deren Schutt nach totaler Auflösung des Gesteinsverbandes bei starker Durchfeuchtung zu fließender Bewegung neigt. (Abb. 6 u. 7).

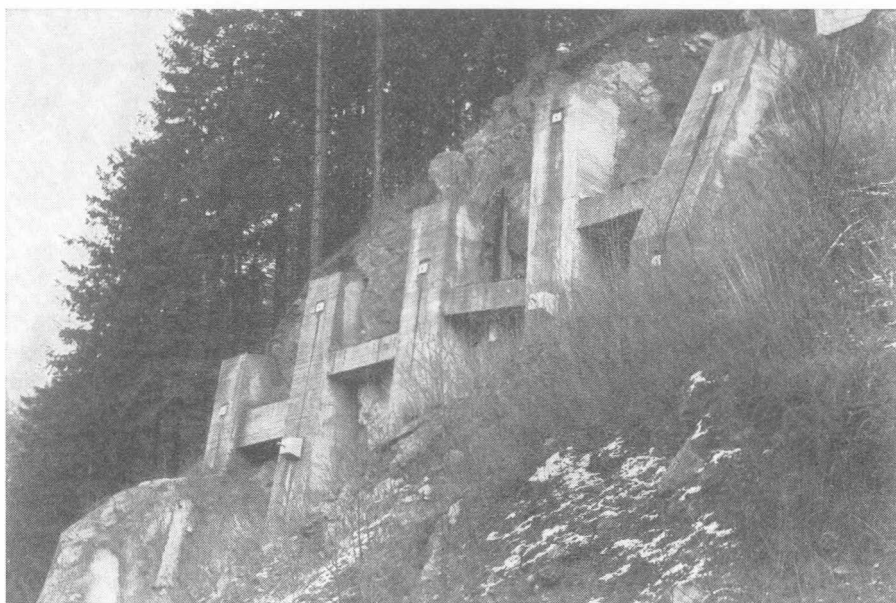
Abb. 8. Wolfsgraben bei Trieben

Der anfänglich angenommene gespannte Kluftwasserpolster in den Schiefen des Jaklitschberghanges hat sich nach Aufschließung des Gebirges mittels eines unter der Hauptblaike vorgetriebenen Entwässerungstollens als nicht vorhanden oder gegenüber der Auswirkung oberflächennaher Hangwässer als unbedeutend erwiesen. Die aus dem ca. 350 m langen Stollen abfließende Wassermenge stellt nur einen Bruchteil jener Wässer dar, die von drei im Hang verlegten, wenig verzweigten Drainagesträngen geliefert wird. Neben und nach dem Einbau der Hangdrainagen wurde vor allem die erodierende Tätigkeit des Triebenbaches, die dem Hang bei jedem Hochwasser den stützenden Fuß nahm, durch eine schwerste, energievernichtende Bachverbauung unterbunden. Mit diesem sehr kostenaufwendigen und viel Zeit beanspruchenden Bauwerk wurde einer der Hauptfaktoren bei der Auslösung der Jaklitschberggrutschungen erfolgreich entschärft. Die Wiedererrichtung der Bundesstraße durch den Rutschhang, die wegen der Unzulänglichkeit der schmalen und sehr steilen Notstraße im westseitigen Hangfuß erforderlich wurde, fußte auf der Überlegung, daß nach der Verbauung des Triebenbaches und einer gut funktionierenden Hangentwässerung nur mehr jene Hangbewegungen verhindert werden müssen, die infolge der für den Straßenbau notwendigen erd- und felsbaulichen Maßnahmen auftreten können. (Abb. 8).

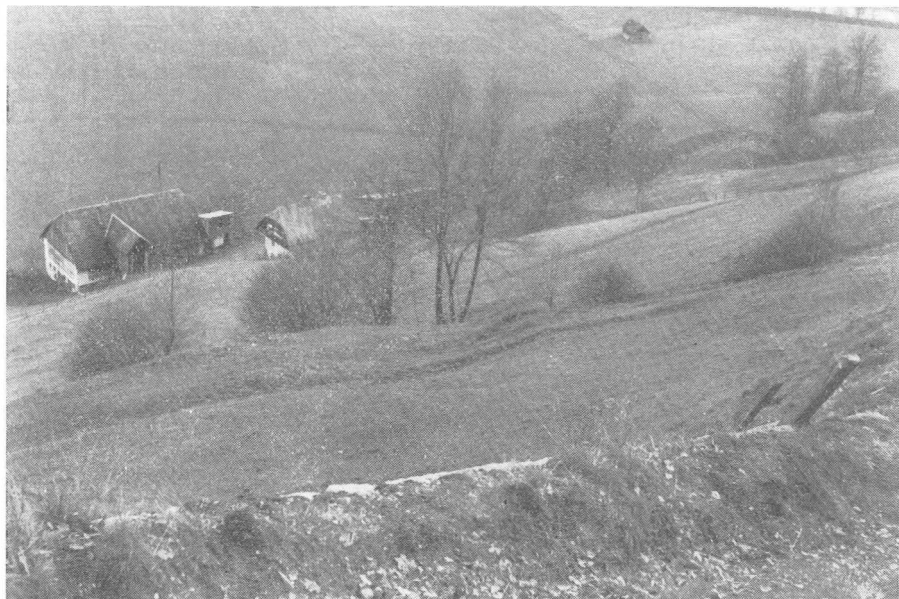
Abb. 9. Ennstalbundesstraße westlich Gröbming

2.3 Die Ennstal-Bundesstraße quert zwischen den Orten Gröbming und Pruggern auf der Nordseite des Ennstales einen unruhig ausgeformten Steilhang (Abb. 9). Die in dem Hang anstehenden phylli-

tischen Gesteine weisen ein flach in den Hang fallendes Verflähen ihrer Schieferung auf und neigen unter dem Einfluß der Atmosphärrilien zu feinsblättrigem Zerfall mit hohem Anteil toniger Bestandteile. Diese Verwitterungsart der Phyllite, Hangneigung und Hangwasserführung fördern die solche Hangformen bildenden kriechenden und sackenden Bewegungen der Verwitterungsschwarte.

Während des Ausbaues dieses Straßenabschnittes herrschten außergewöhnlich trockene Witterungsverhältnisse, die aus Gründen gegebener Sparsamkeit dazu verleiteten, dem im seichten Baugrubenaushub der talseitigen Stützmauern bereits angetroffenen Schiefer zu hohe Belastungen zuzumuten. In der Folge trat im Bereich dreier sehr hoher Mauerringe ein Böschungsbruch auf, der zu ihrer vollkommenen Zerstörung führte (Abb. 10). Die hiedurch in der Mauerflucht entstandene Lücke wurde mit einer tiefgegründeten zweifeldrigen Hangbrücke geschlossen.

Im Laufe der nächsten Jahre traten an zwei Stellen der Hangtraversierung, ohne Zweifel durch die Verkehrsbelastung gefördert, ständig Setzungen in der talseitigen Fahrbahnhälfte auf, die immer wieder zu Aufdoppelungen der Decke zwangen (Abb. 11). Messungen an den Stützmauern wiesen stetige, in Richtung der Hangneigung weisende Bewegungen der zu seicht gegründeten Mauern nach, durch welche die die Fahrbahn-Konstruktion tragende Hinterfüllung nachsitzen mußte. 1958 wurde der erste schadhafte Abschnitt durch vier der Stützmauer vorgesezte kräftige Betonpfeiler, die bis 11 m unter Gelände gegründet wurden, erfolgreich saniert. Der 2. Ab-

schnitt wird derzeit mittels Bohrfählen, die in Abständen von 2,5 bis 5,0 m paarweise angeordnet sind, und mit jeweils einem Felsanker zu einer fachwerkartigen biegesteifen Rahmenkonstruktion verbunden. Damit wird die nachsitzende Mauer unterfangen und einer Sanierung zugeführt.

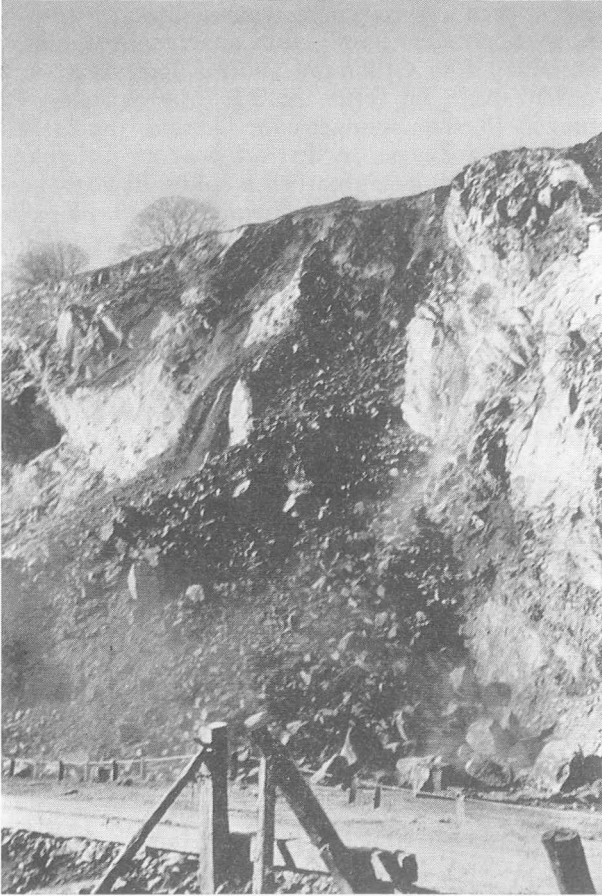
Abb. 12. EnnstalBundesstraße bei Mandling

Wegen der unmittelbar benachbarten Bahnlinie wurden beim Abtrag Sprengungen vermieden und der Fels ausschließlich mit einer schweren Schabraupe gerissen. Trotz dieser, dem Gefügeverband des Gebirges schonenden Arbeitsweise traten schon während der Abtragsarbeiten erste Nachbrüche keilförmiger Felskörper auf. In der Folge prägten sich beginnende, von kleinen Felsstürzen und Blockabwürfen begleitete ausgedehntere Sackungen durch die Lehmüberlagerung in Form schaliger Anrisse durch, wobei deutlich erkennbar wurde, daß als Gleitflächen im Phyllit einseitig die schräg aus der Böschung schneidenden Harnischklüfte dienten, während

sich die Bewegungen im gegenüberliegenden Schenkel der Schale in die Vielzahl untergeordneter Klüftchen zerschlugen (Abb. 12).

Die oberhalb der Felsböschung vorhandene Verebnung ermöglichte es, unter Vermeidung kostenaufwendiger Sicherungsarbeiten nur durch ein Abflachen der Böschungsneigung auf ca. 45° eine Beruhigung herbeizuführen.

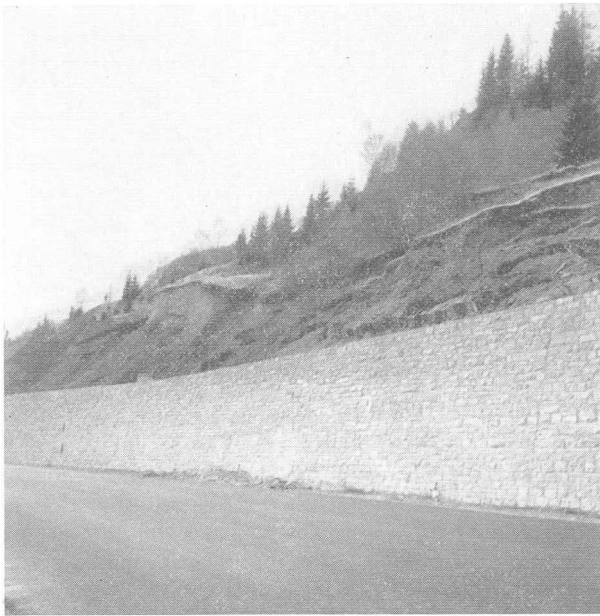
Abb. 13. Bundesstraße bei Pichl/Enns

Trotz schwerster Pölung konnte es nicht verhindert werden, daß der Hang mit dem Baufortschritt der Hangmauern in übereinandergestaffelten Bruchkeilen in breiter Front abriß und die Arbeiten an den Mauern, die mehrfach nur unter dem Schutz geschlagener Spundwände durchgeführt werden konnten, äußerst schwierig und zeitraubend gestaltete (Abb. 13).

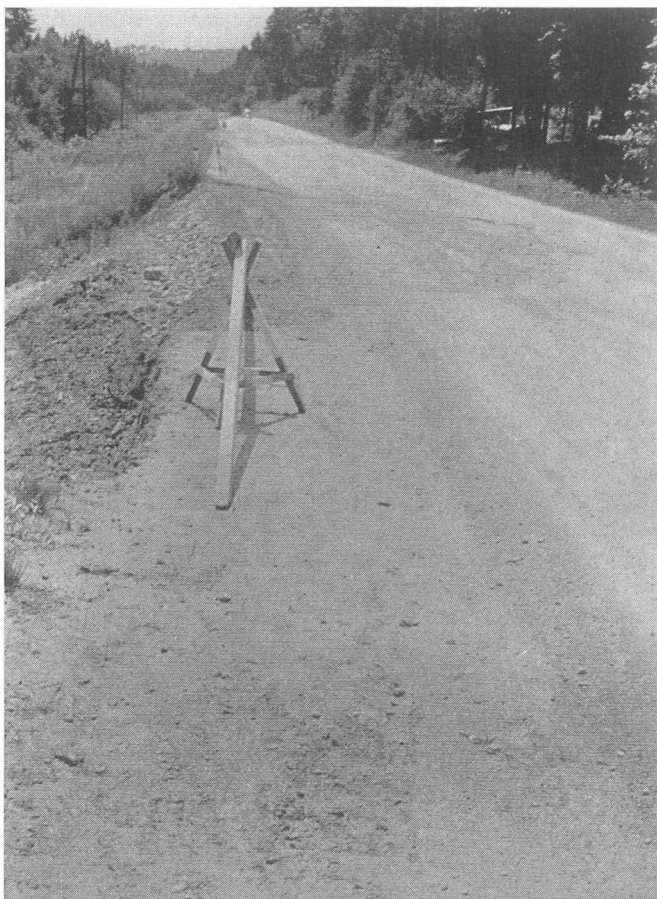
Abb. 18. Wechselbundesstraße „Harter Wald bei Großesendorf

Die Bundesstraße traversiert, von Süden aus dem Ilztal gegen Norden zur Harterhöhe (Kote 403) ansteigend, diesen Hangbereich und wird an vier Stellen von solchen, bis in den Trassenstreifen herauflappenden Rutschzonen erfaßt (Abb. 18).

Der untere, der für drei der vier Rutschungen allein kompetent ist, zeigt sich als eine, durch Feinstkornanteile schwach verunreinigte Kiessandschichte von 5—13 m Mächtigkeit. Sowohl die Sande als auch die Kiessande weisen im Bereich der Wasserführung Fließerscheinungen auf, was sich schon bei den Bohrungen durch Aufquellen des Materials in die Verrohrung unangenehm bemerkbar machte. Im Zusammenhang mit der zum Schichtausbiß drängenden Wasserführung erklärt diese Eigenschaft die ausgedehnten, anhaltenden Hangbewegungen dort, wo im Unterhang die Überlagerung der Kiessandschichte nur geringe Mächtigkeit aufweist, der ständige Materialabbau an der ausgepreßten Rutschstirne das Erreichen eines Gleichgewichtszustandes verhindert und die Wiederherstellungsarbeiten an der Fahrbahn sowie die Verkehrserschütterungen den Rutschkuchen nicht zur Ruhe kommen lassen. Die während des Straßenbaues an einer der Rutschungen vorgenommenen Versuche einer Tiefenentwässerung führten zu keinem Erfolg.

Während an drei Schadenstellen die Ursachen der Rutschungen in den Auswirkungen des unteren Grundwasserhorizontes zu suchen sind, sind die Verhältnisse bei der am weitesten den Hang hinaufgreifenden obersten Rutschung durch die Überlagerung von Bewegungen an zwei übereinanderliegenden wasserführenden Schichten weniger klar ersichtlich. Der starke, untere Horizont streicht in diesem Bereich bereits unter der Sohle des Haselbaches durch, kann also erst bachab der Rutschung in den Talboden entwässern. Trotzdem zeigen sich im Hangfuß deutliche, wenn auch weniger auffallende Bewegungsspuren als bei den drei übrigen Rutschungen. Die nicht gerade geringen Setzungsbeträge, die an der Straßendecke erkennbar sind, werden hier durch eine ausgedehnte Rutschung mit unregelmäßig ausgeformter, breiter Anrißschale hervorgerufen, die an einer höheren, zwischen Haselbach und Bundesstraße in eine stark vernäzte Verebnung austreichenden, wasserführenden Sandschichte auftritt.

Die Behebung der Rutschung im Harter Wald wurde auf eine bei uns bisher noch nicht geübte, nicht übliche Art versucht (Injektionen), so daß es verfrüht erscheint, über Erfolg oder Nichterfolg zu berichten.

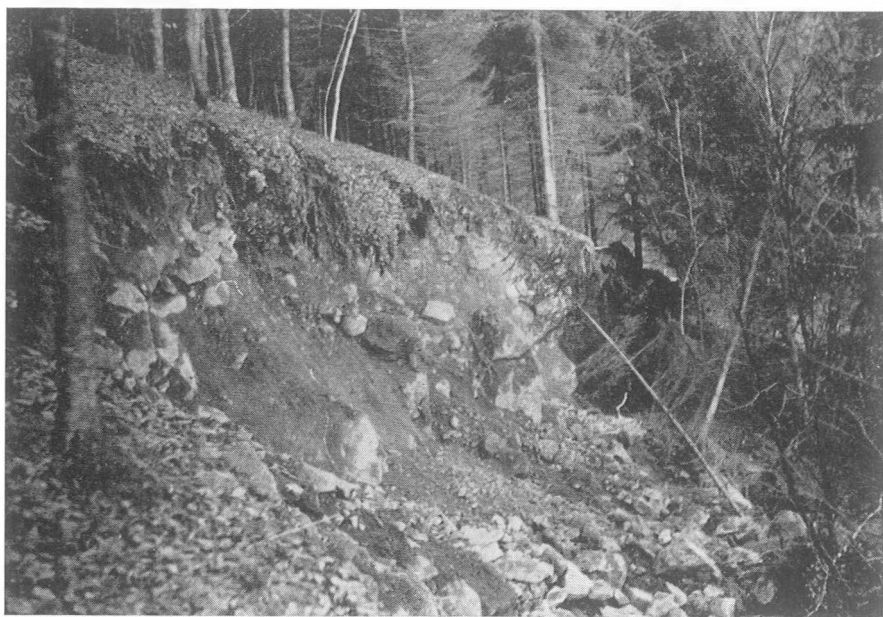
Abb. 19. Klause bei Gleichenberg

Augenzeugen der 3. Rutschung, die sich am 30. 3. 1966 zwischen 6 u. 7 Uhr morgens ereignete, schildern den Vorgang folgendermaßen: Zuerst traten die Sackungen im Bereich der oberen Anrißfläche auf (Abb. 19), die nur im mittleren Hangabschnitt Ausbauchungen zur Folge hatten, während der Hangfuß noch völlig in Ruhe blieb (Grundbruch im Tonhorizont im Bereich der stärksten Überlagerung, Zusammenbruch des schon gelockerten Felsgefüges, Zunahme des Hangdruckes im Rutschkörper, noch ohne Ausbildung der Gleitfläche). Diese Sackungs- und Verdichtungsperiode dauerte fast 1 Stunde, in der sich allmählich die seitlichen Risse bis zur Straße herunter bildeten und vereinzelter Steinfall auftrat. Erst gegen 7 Uhr begann die Ausbauchung im Hangfuß, bis sich innerhalb von 7—10 Minuten die Rutschmasse abrupt aus dem Hang schob und, mit der Stirne an der bachseitigen Stützmauer, also über die ganze Straßenbreite liegen blieb (Grund-

bruch in der Fläche der Tonschichte, Entspannung des durch Pressung erreichten Verdichtungszustandes des Rutschkörpers durch Gleitung, Einstellen auf das Gleichgewicht eines natürlichen Böschungswinkels des nun aus seinem ursprünglichen Gefüge gerissenen, verworfenen Materials).

Dieser Bewegungsablauf der 3. Rutschung weist eindeutig darauf hin, daß hier primär der Böschungsbruch unter der, in Scheitelnähe der Rückfallkuppe mächtigsten Überlagerung des Tuffhorizontes den Zusammenbruch des Hanggefüges und die Rutschung verursachte. Was im Hinblick auf die Belassung des Hangfußes im Abschnitt der 3. Rutschung und den Umstand, daß das Hanggefüge beidseits dieser Rutschung bereits gestört war, erklärlich ist.

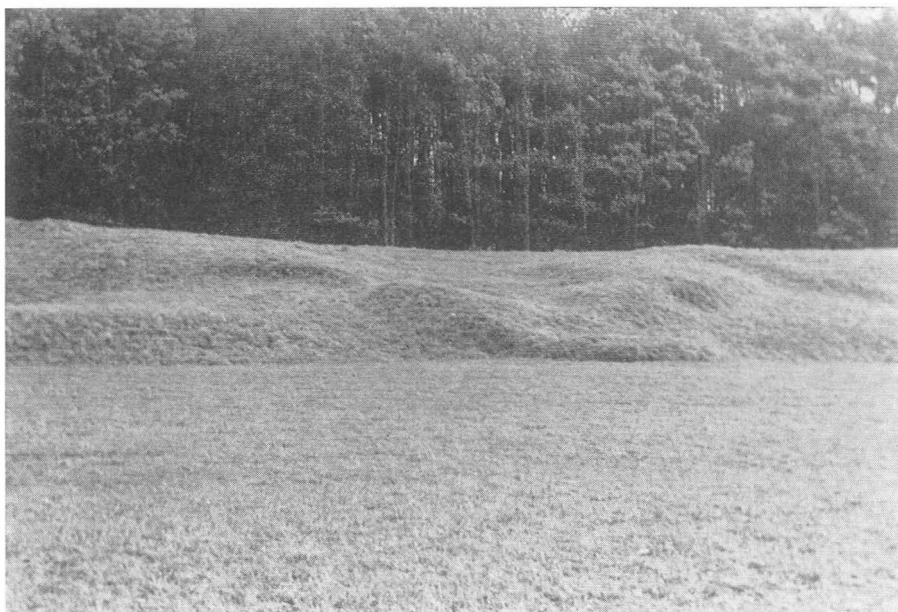
Abb. 22. Oisnitz-St. Josef/Weststeiermark

Eibiswald führt, begleiten in den Hängen markante Schluffhorizonte. An diesen Geländekanten brach der mit Wasser übersättigte Untergrund auf und floß gegen das Tal (Abb. 22). Obwohl diese Gleitmassen wieder überwachsen sind, bleiben diese Rutschkuchen mit Wasser gesättigt und stellen für die Stichleitung Lannach der Rohöffernleitung eine Gefährdung dar, sodaß eine Leitungsverlegung aus dem Gefahrenbereich gerechtfertigt war.

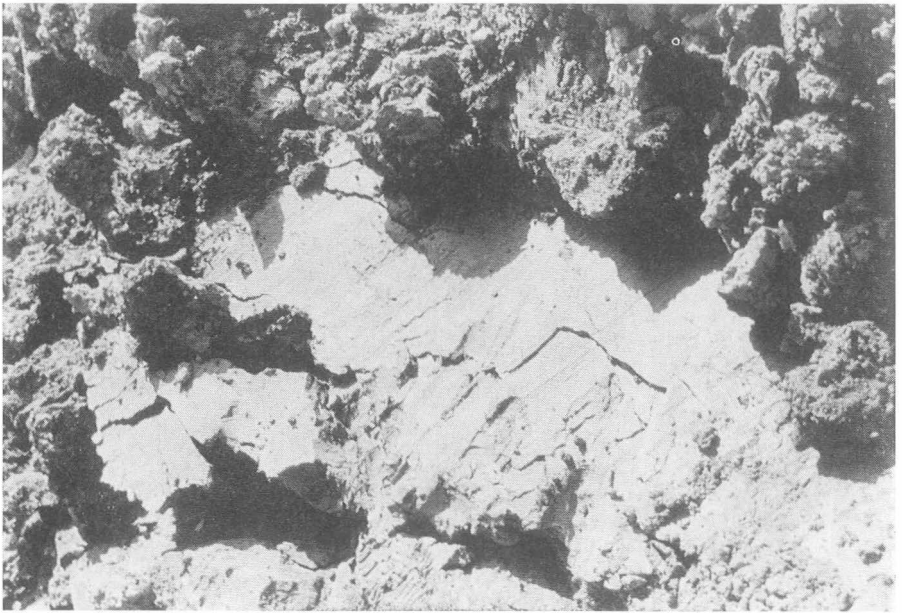
Abb. 26. Südautobahn Raababerg

Im Zuge dieser durch dynamische Belastung hervorgerufenen Bewegungen wurde eine Gleitflächenteilbewegung (Abb. 26) mineralogisch-bodenmechanisch untersucht:

Die Harnischfläche selbst als Bewegungshorizont ergab eine Kornverteilung von 78% Schluff, 4% Ton und 28% Sand. Entsprechend dieser Kornzusammensetzung fielen die Werte der Atterberggrenzen mit $W_f = 70,5$, $W_a = 37$ und $W_a = 33,5$ aus. Mineralogisch konnte diese Schichtlage mittels Differentialthermoanalyse (DTA) als illitreiches Sediment identifiziert werden. Muskovit und Quarz konnten nur untergeordnet als Kornkomponenten festgestellt werden. Auf Grund der Atterberggrenzen und der Kornzusammensetzung ist der Boden als A — 7-5 Boden nach einer Einteilung des „Bureau of Public Roads“ zu bezeichnen und wäre damit als elastischer Ton zu definieren. Es ist dies eine Bodenart, die

erfahrungsgemäß infolge seiner relativ schwach plastischen Eigenschaften zu Rutschungen neigt.

Der hangende, braune Lehm ergab folgende Vergleichswerte hierzu: 46% Schluff, 2% Ton, 52% Feinsand, $W_f = 56,5$, $W_a = 30,6$, $W_{fa} = 25,9$. Die DTA-Aufnahme erbrachte hier mehr Illit als Quarz, jedoch keinen Muskovit. Auch hier ergibt sich ein A — 7-5 Boden von rutschgefährdeter Eigenschaft.

Das Sediment knapp unter der Gleitfläche als blaugrauer, stark sandiger Boden mit der Kornverteilung 42 % Schluff, 2% Ton, 56% Sand konnte an Hand der Atterberggrenzen $W_f = 37,2$, $W_a = 27,1$, $W_{fa} = 10,1$ als A-6 Boden ermittelt werden. Die DTA-Aufnahme zeigt hier jedoch mehr Quarz als Muskovit und keinen Illit.
