**Baugeologie  
der Tajan River  
Staumauer, Iran**

**H. PEER**

## Projektübersicht

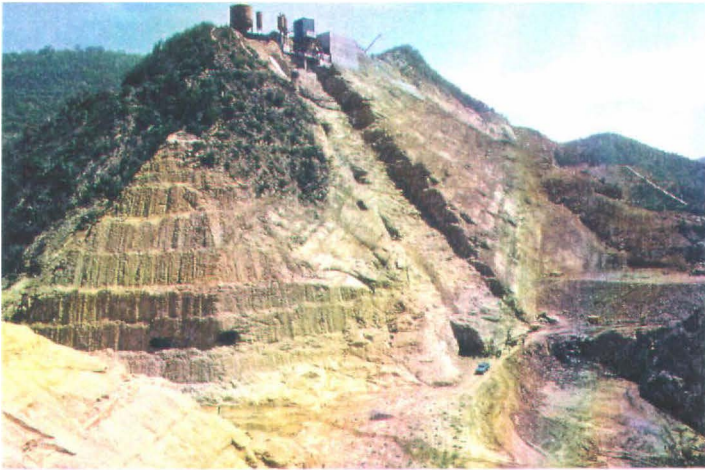
Abb. 1 Blick nach Osten auf das rechte Widerlager und in die Schlucht des Tajan Rivers. Die Ausbül-  
linien der nordfallenden Schichten ziehen von rechts oben zur Bildmitte nach unten. 1500 t -  
Zementsilo, Betonmischanlage, Kiesbunker und Arbeitsplattform sind fast fertiggestellt (oberer Bild-  
rand). Linke Bildmitte Felsabtrag für das Tosbecken mit zwei Untersuchungsstollen.

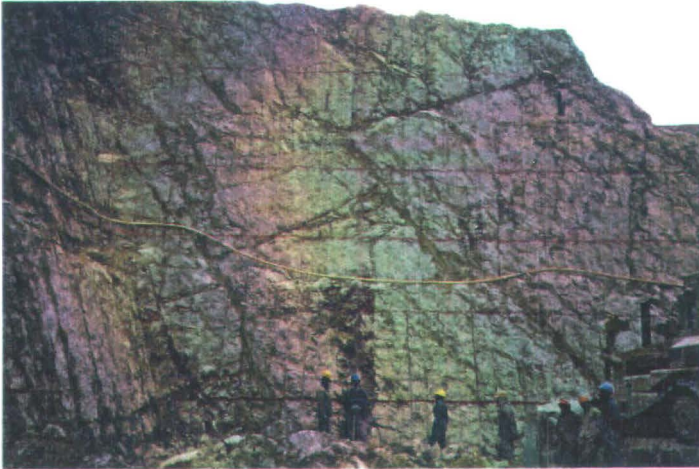
Vorherrschende Deformation in den Widerlagern ist eine durch Biegegleitfaltung verursachte Scherbewegung entlang dünner, sandig-mergelige Zwischenlagen. Diese Lagen bildeten das auffälligste Trennflächensystem im Gebirge (Abb. 3).

Die Lagen wurden zerrieben und durch eindringendes Regenwasser zu rotbraunen bis schwarzbraunen, hochplastischen Residualtonen umgewandelt. Die Mächtigkeit dieser Lagen schwankt zwischen 1 - 10 cm. Der durchschnittliche Abstand liegt zwischen 0,6 und 2 m. Korngrößenanalysen ergaben einen Tonmineralanteil von 15 %, davon 8 % Illit und 7 % Smektit (pers. Mitt. Dr. Brosch, TU Graz). Der Quelldruck von Smektit bei Wasseraufnahme kann 1,7 MPa erreichen.

**Abb. 3** Schichtflächen parallele Scherzonen in Kalk, hervorgerufen durch **Biegegleitfallung**, versetzen SW-fallende Störungsbahnen in Richtung **Faltenscharnier** (= links oben) Linkes **Widerlager**, Aussichtsplattform **Strichpunktliert**, Scherzone, **strichliert** Störung

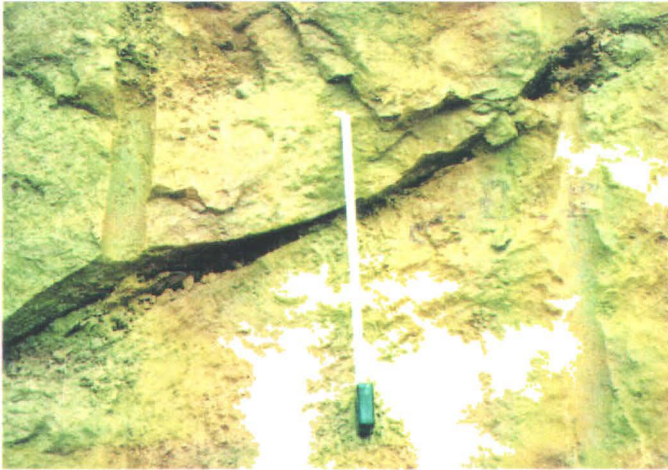
Neben diesen charakteristischen Scherfugen durchschneiden eine Reihe von diskordanten Störungen die **Aufstandsfläche** der **Widerlager**, deren **Mächtigkeiten** von wenigen Zentimetern bis maximal 60 cm schwanken. Entlang solcher **Bewegungsfugen** erfolgte eine intensive **Zertrümmerung** des Gesteins zu einer **Sand- und Feinkiesfraktion**, die durch anschließende **Verwitterung** zersetzt wurde (Abb. 4).

**Abb. 4** Wellig ausgebildete Scherfuge in sandigem Kalk. Öffnungsweiten bis 10 cm sind mit verwittertem, sandigen Zerreibsel gefüllt. Kontaktstellen sind zerschert.

Bei den Injektionsarbeiten für die Konsolidierung der Maueraufstandsfläche erwiesen sich diese Lagen bei dem verwendeten Zementtyp Portland I als nicht injizierbar. Das Injektionsgut floß über 30 m ohne Druckaufbau am Kontakt der Sandlage zum Festgestein.

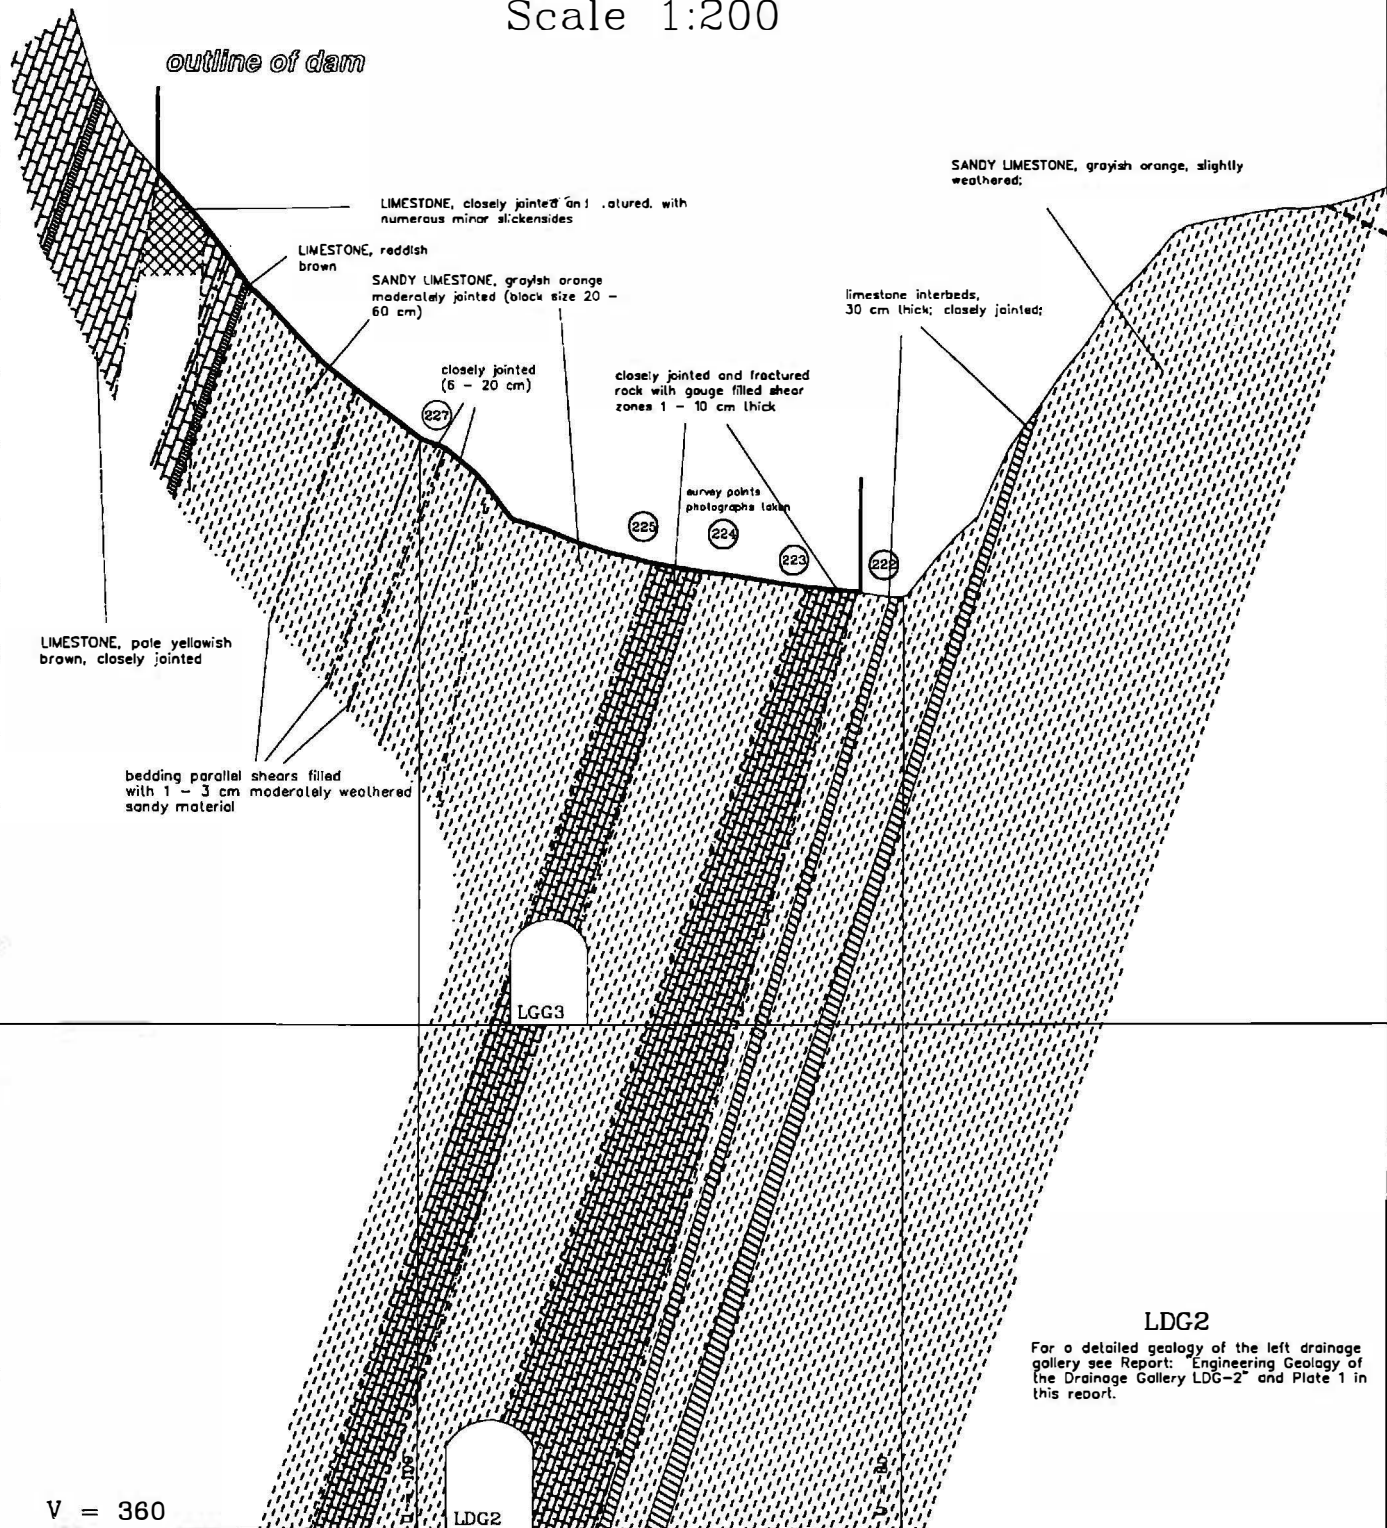
## Cross Section V = 360

**LDG2**  
For a detailed geology of the left drainage gallery see Report: Engineering Geology of the Drainage Gallery LDG-2 and Plate 1 in this report.

Zwei dieser Kalkbänke sind im linken Widerlager intensiv geklüftet und entlang von Ton-gefüllten Scherflächen zerbrochen. Ihre Fortsetzung ist im darunter liegenden LDG-2 aufgeschlossen (siehe „Cross Section V = 360“, Tafel 1). Die beiden Zonen ließen sich auch im rechten Widerlager nachweisen („Cross Section V = 660“, Tafel 2).

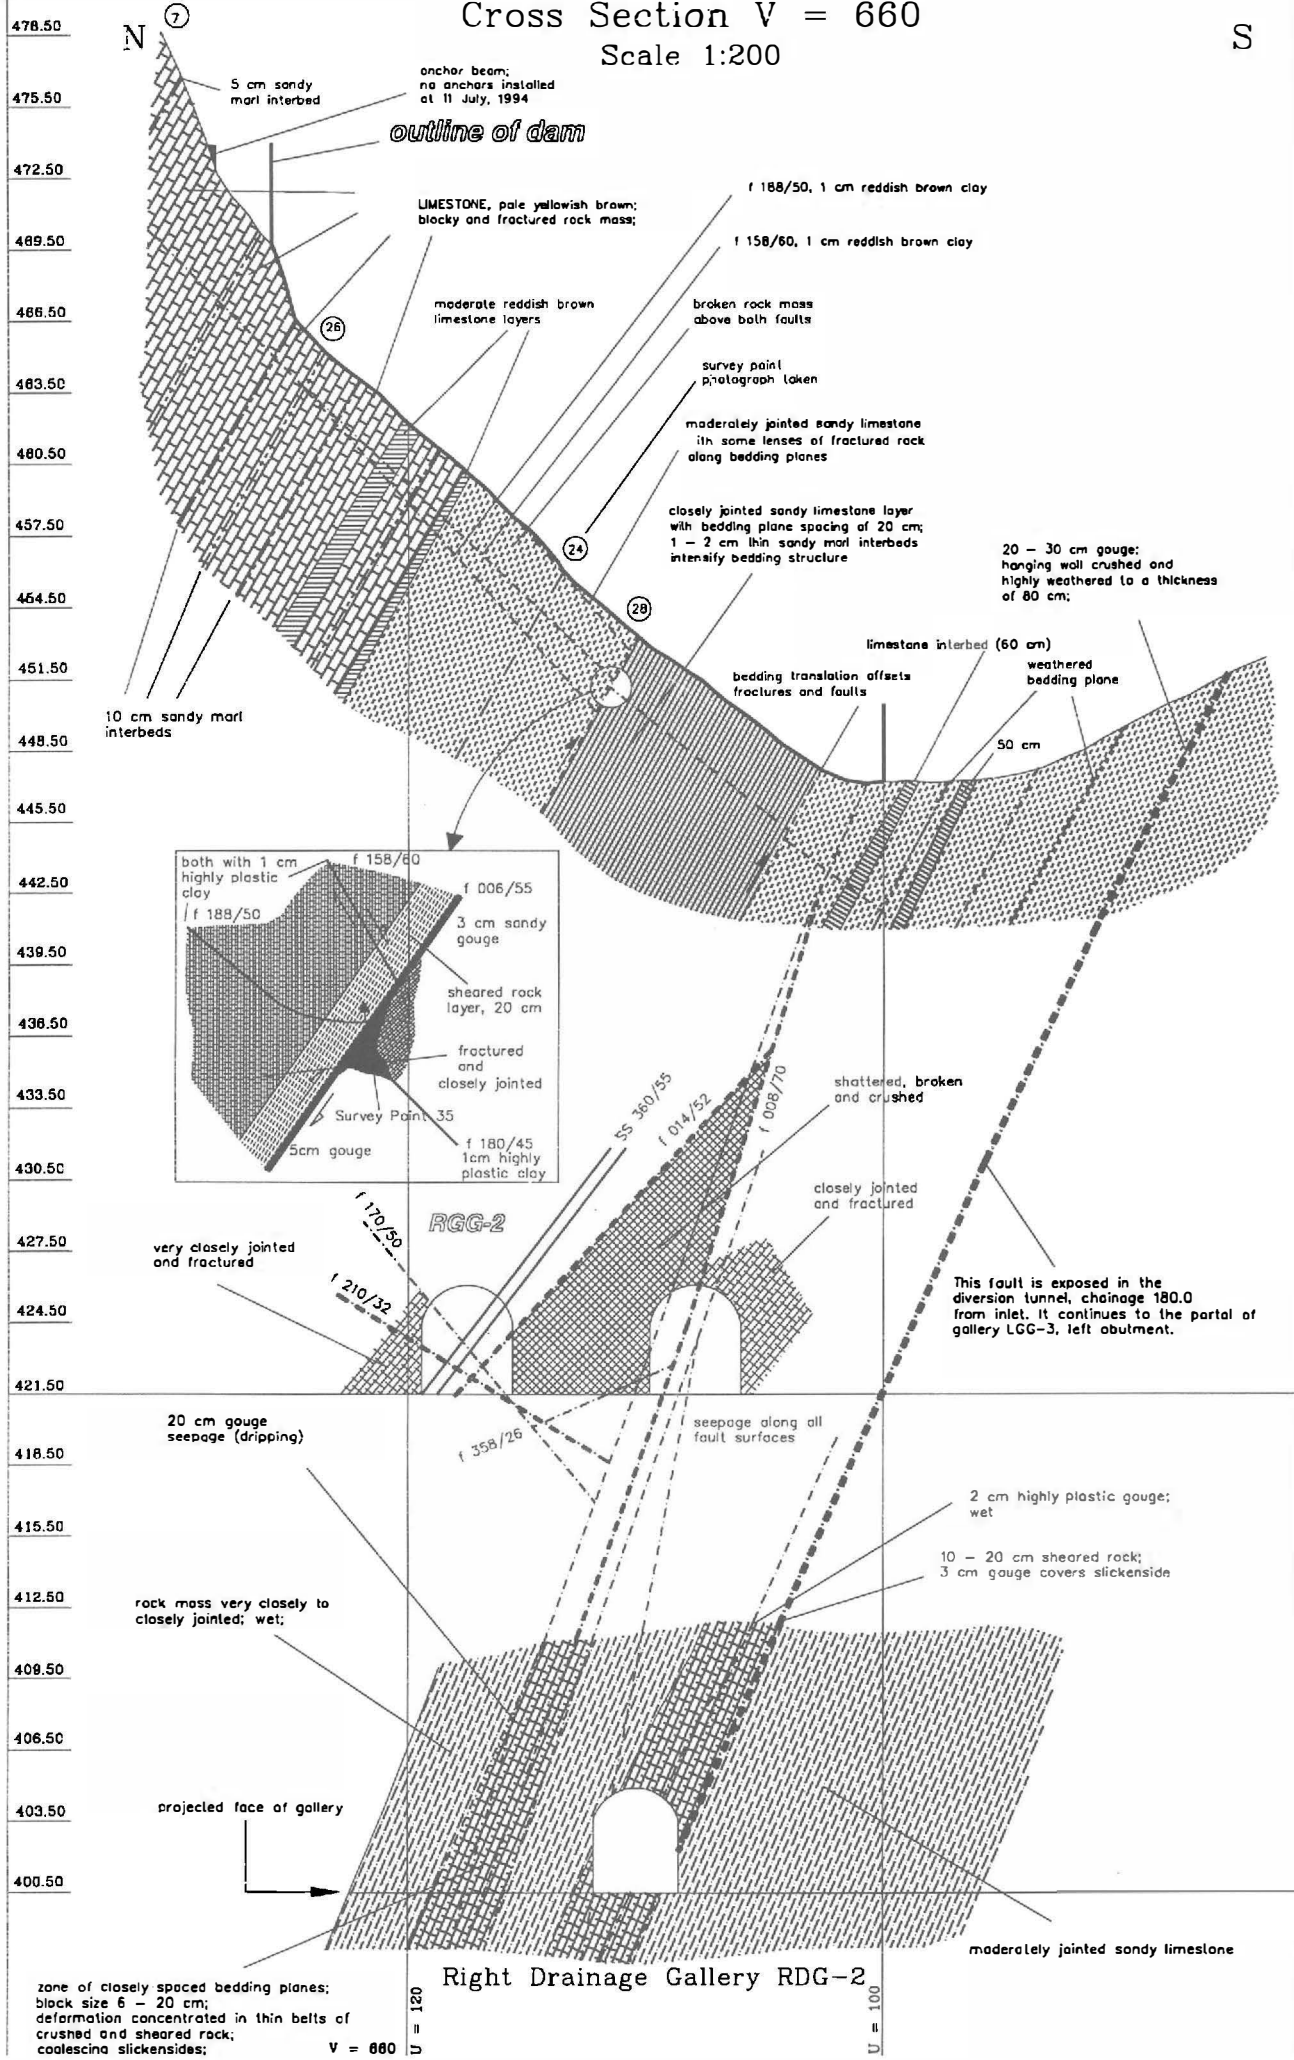
# Right Abutment Cross Section V = 660

zone of closely spaced bedding planes;  
block size 6 - 20 cm;  
deformation concentrated in thin belts of  
crushed and sheared rock;  
coalescing slickensides;

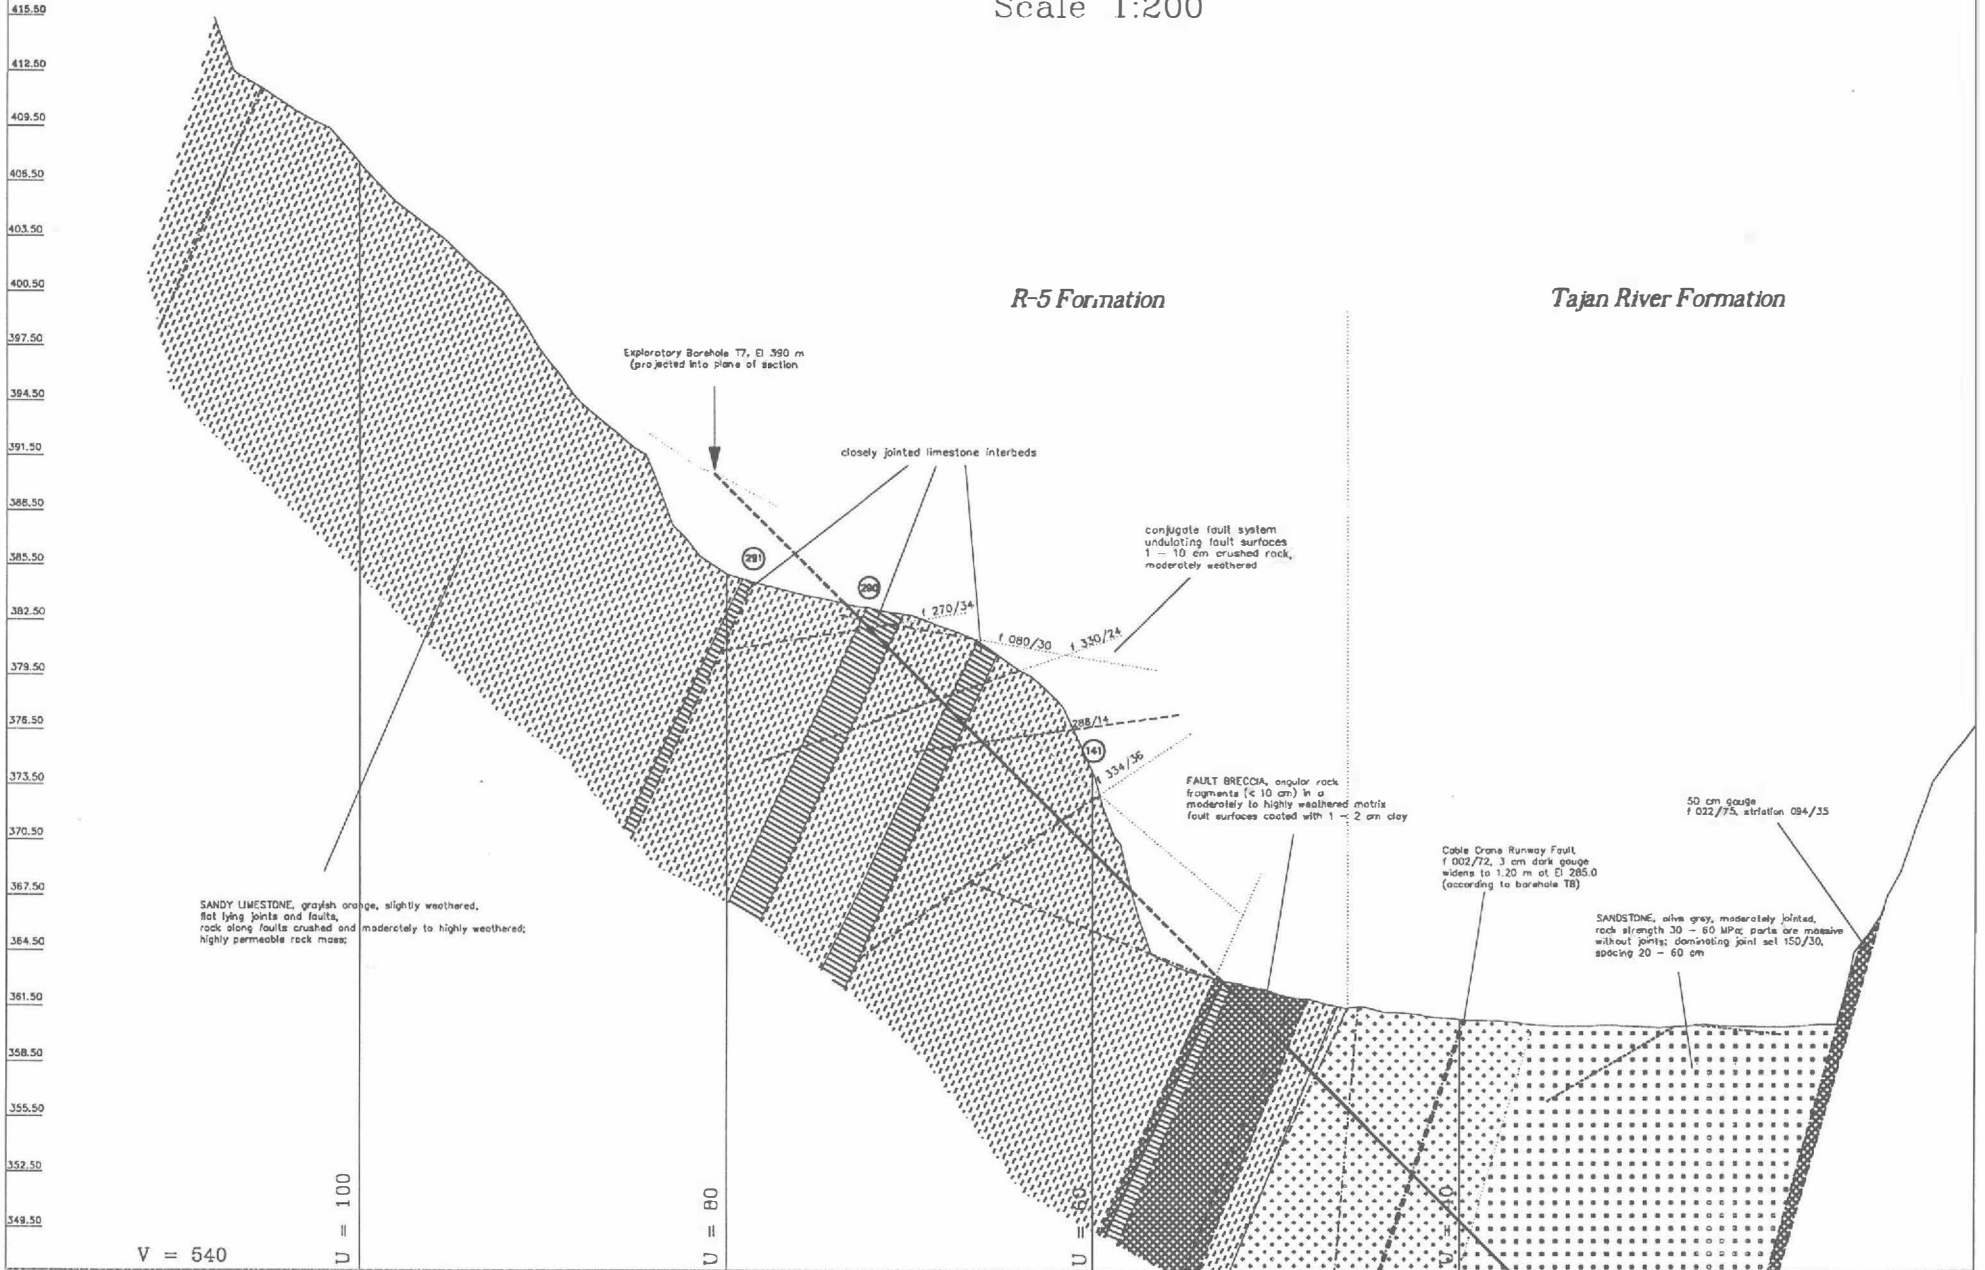
# Central Dam Foundation Cross Section V = 540 Scale 1:200

In den sandigen Kalken kam jedoch eine 0,5 - 4 m mächtige, nordfallende Scherzone zum Vorschein, die als Plunge Pool Fault (PPF) kartiert wurde (siehe Profil „Central Dam Foundation, Cross Section V = 540“; Tafel 3).

Sie bildet den konjugierten Ast eines Störungssystem, dessen steil nach Norden einfallende Hauptscherfuge das Linke Widerlager und die Mauer-aufstandsfläche in Ost - Westrichtung durchschneidet. Diese Störung hat die Bezeichnung „Cable Crane Runway Fault (CCRF)“. Entlang dieser Störung konnte der einzige nennenswerte Verschiebungsbetrag im Sperrenbereich nachgewiesen werden.

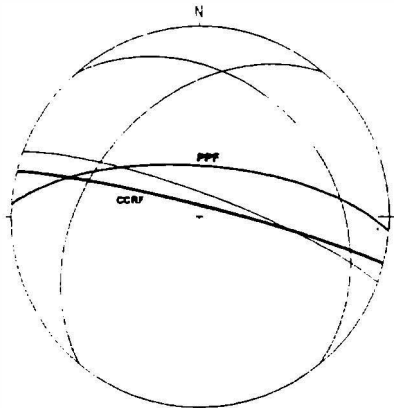
**Abb. 8** Drei Scherflächensysteme zerschneiden olivgrauen Sandstein der Sperrenaufstandsfläche in plattige Klüftkörper < 3 cm. PPF = Plunge Pool Fault, CCRF = Cable Crane Runway Fault,

In Verbindung mit einer linsigen Zerlegung durch ein sich spitzwinklig kreuzendes Scherflächensystem entsteht im Übergangsbereich der Maueraufstandsfläche zum linken Widerlager ein Fels, der in plattige Klufkörper <3 cm zerfällt. Die Orientierungen der drei signifikantesten Systeme sind in Abb. 8 dargestellt.

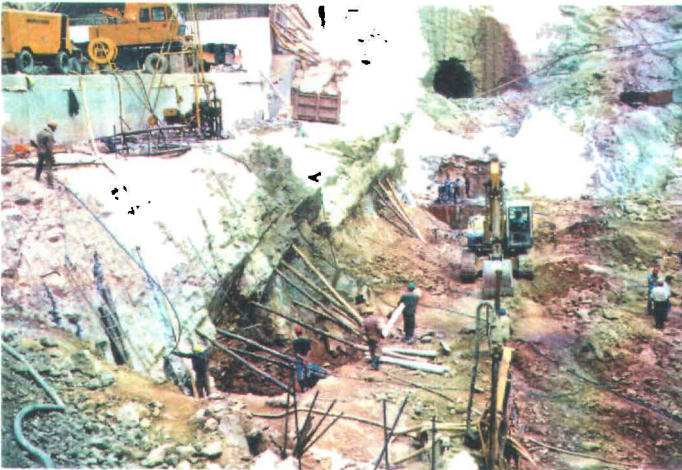
Für die Stabilität der Mauer bei Vollstau wurde jedoch die Plunge Pool Fault als Risiko eingestuft, einerseits, weil die Druckfestigkeit im Bereich der Störung auf 20 MPa abnahm und entlang von internen Scherzonen und entlang von internen Scherzonen das Gestein zu 1 - 30 cm mächtigen, sandigem Zerreibsel verwittert war, andererseits, weil in früheren Untersuchungsbohrungen der Tiefgang der Störung 80 m unterhalb der Mauerbasis in einer Mächtigkeit von 1,20 m (aus RQD-Werten 0 - 15) nachgewiesen werden konnte und eine Wasserwegsamkeit entlang der Störung nicht auszuschließen war.

**Abb. 9** Ausräumen der 4 m mächtigen Plunge Pool Fault. Die Störung fällt mit 65° nach Norden. Der luftseitige Mauerfuß verläuft links vom Bagger. In der linken oberen Bildecke sind einige Betonblöcke für das Tosbecken erkennbar. Das Stollenmundloch am oberen Bildrand ist der Injektionsstollen RGG-0. Die Sohle des Aushub liegt 20 m unter der ehemaligen Talsohle. Blickrichtung nach Osten.

Die ungünstigste Annahme war, daß bei Lücken im Dichtungsschleier während des Aufstaus Wasser in die Plunge Pool Fault eingepreßt werden könnte, wodurch im Laufe der Zeit das Material in der Störungszone entfestigt wird und dem Druck der Mauer nachgibt. Der Fels der Mauerbasis würde bedingt durch die Spannungsverteilung am luftseitigen Mauerfuß entlang von Scherflächen in die Störungszone ausweichen können. Risse im Mauerbeton wären die Folge. Im olivgraune Sandstein sind die Scherflächen mit 1 - 3 cm sandigem Zerreibsel gefüllt und hellbräunlich verwittert.

Electrowatt-Stucky entwarf daher aufgrund der baugelogeischen Beobachtungen ein aufwendiges Untersuchungs- und Sanierungsprogramm für die Störungszone, von dem jedoch nur Bohrungen zur Prüfung des Gebirgszustandes und Wasserdruckversuche zur Bestimmung der Durchlässigkeit durchgeführt wurden. Das entfestigte Material der Zone wurde bis in eine Tiefe von 6 m entfernt und über eine Länge von 50 m durch Beton ersetzt (Abb. 9). Projektmäßig war vorgesehen, den Dichtschleier unterhalb der Mauerbasis bis in eine Tiefe von 70 m anzulegen. Sein Tiefgang wird nun 90 m betragen.

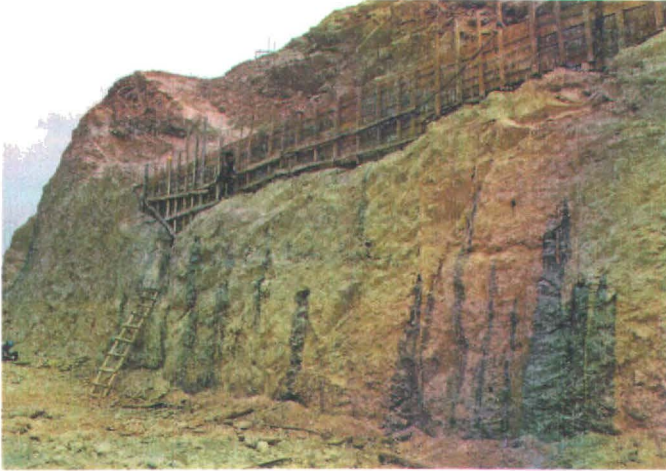
Bei der Errichtung der Kiesbunker erwies sich das Störungserreißel bei geringem Wasserzutritt als bereichsweise kohäsionslose Masse.

**Abb. 11** Blick auf die Basisschalung für das Fundament der Kiesbunker. Die Schalung steht auf völlig zertrümmertem Kalk der 8 m mächtigen 493-Störung (strichliert). Die Störung fällt flach nach SE ein. Hangendes und Liegendes sind intensiv tektonisiert. Blickrichtung ist Nordwest. Zementfahnen der Konsolidierungsinjektionen sind deutlich erkennbar.

Durch zwei Reihen Zementinjektionen im Abstand von 2 - 3 m konnte der Fels in sich soweit verfestigt werden, daß bei den Abtragungsarbeiten die senkrechte Böschung nicht in sich zusammenbrach. Die Böschung wurde zusätzlich mit voll vermörtelten 8 m langen passiven Ankern, die zwischen den beiden Injektionsbohrreihen eingebracht wurden, gestützt (Abb. 11).
