Zustandsänderungen in tertiären Tongesteinen - Schadensfälle aus Niederösterreich

P. GOTTSCHLING

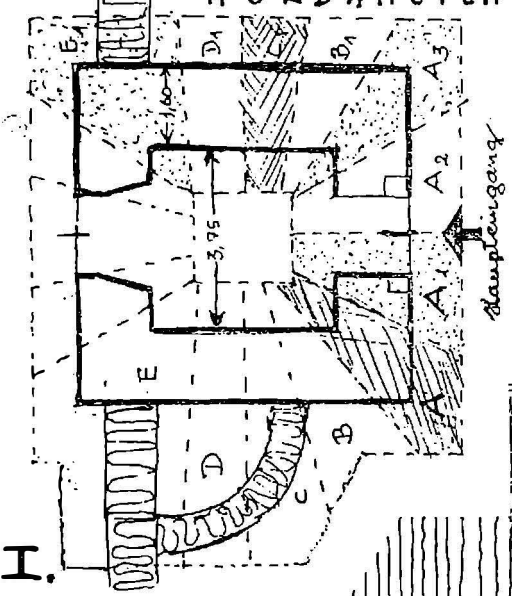
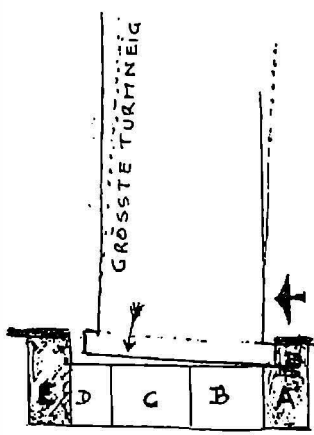
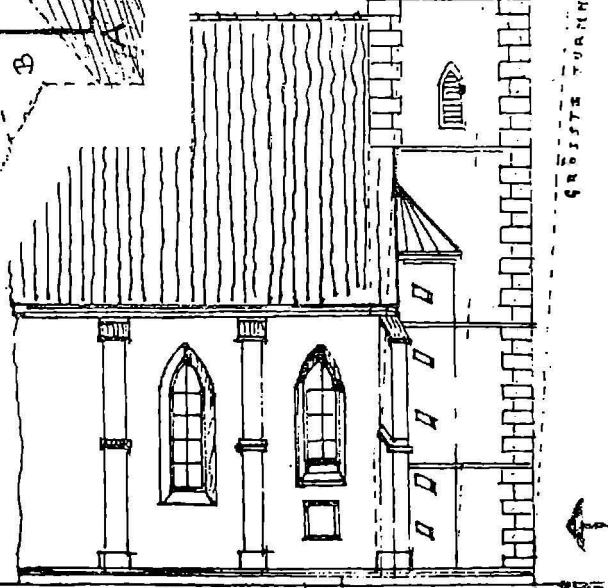
ST. GEORGS KIRCHE IN

Baumeister H. Steiner hat über ein vergleichbares, schon länger zurückliegendes Schadensereignis in der Stadt Horn berichtet (unveröff. Bericht). Dort zeigten sich an der, in der Stadtmitte stehenden, gotischen St. Georgs-Kirche bereits um 1930 Mauerrisse zwischen dem Turm an der Giebelmauer sowie im Chorgewölbe. In den Jahren 1938 - 39 betrug die Abweichung des Turmes aus dem Lot bereits 30 cm. Die Risse wurden jedoch verputzt und nicht mehr weiter beachtet.

Nach dem Krieg im Jahre 1948 hatten sich die Schäden derart verstärkt, daß die Turmspitze 1,60 m weit aus ihrer ursprünglichen Position gekippt war. Man befürchtete, daß der Turm umfallen und auf die benachbarten Häuser stürzen könnte. Die Bewohner dieser Häuser überlegten bereits Umsiedlungen.

Die Stadtgemeinde beschloß sofortige Maßnahmen, wobei ein Abtrag des Turmes oder eine Unterfangung zur Diskussion standen. Zur Planung einer Unterfangung wurde eine bodenmechanische Untersuchung von emer.Prof. Fröhlich durchgeführt. Er stellte fest, daß der 1592 - 94 erbaute Turm nur 0,5 m tiefe Fundamente hatte, die in einem tonigen Feinsand lagen. Nach der geologischen Karte ÖK 21 Horn, handelt es sich um sogenannten Tachert, ein Verwitterungsprodukt des im Untergrund anstehenden Bitteschen Gneises. Prof. Fröhlich schloß daraus, daß dieser tonige Boden infolge der Trockenheit der vorangegangenen sieben Jahre geschrumpft sei und dadurch die Setzungen verursacht habe. Als weitere mögliche Ursache wurde aber auch angeführt, daß der Turm im Jahre 1880 um 2,7 m aufgemauert und darauf das heute vorhandene, 23 m hohe, neugotische Dach anstelle des alten, wesentlich niedrigeren Keildaches aufgesetzt worden war.

Der Turm wurde im Jahre 1949 durch abschnittsweise Unterfangung mit Betonblöcken gesichert und mit Stahlkeilen allmählich wieder in eine nahezu lotrechte Lage gebracht.
