# Talzuschübe im Wagrain Tal

Rainer BRAUNSTINGL

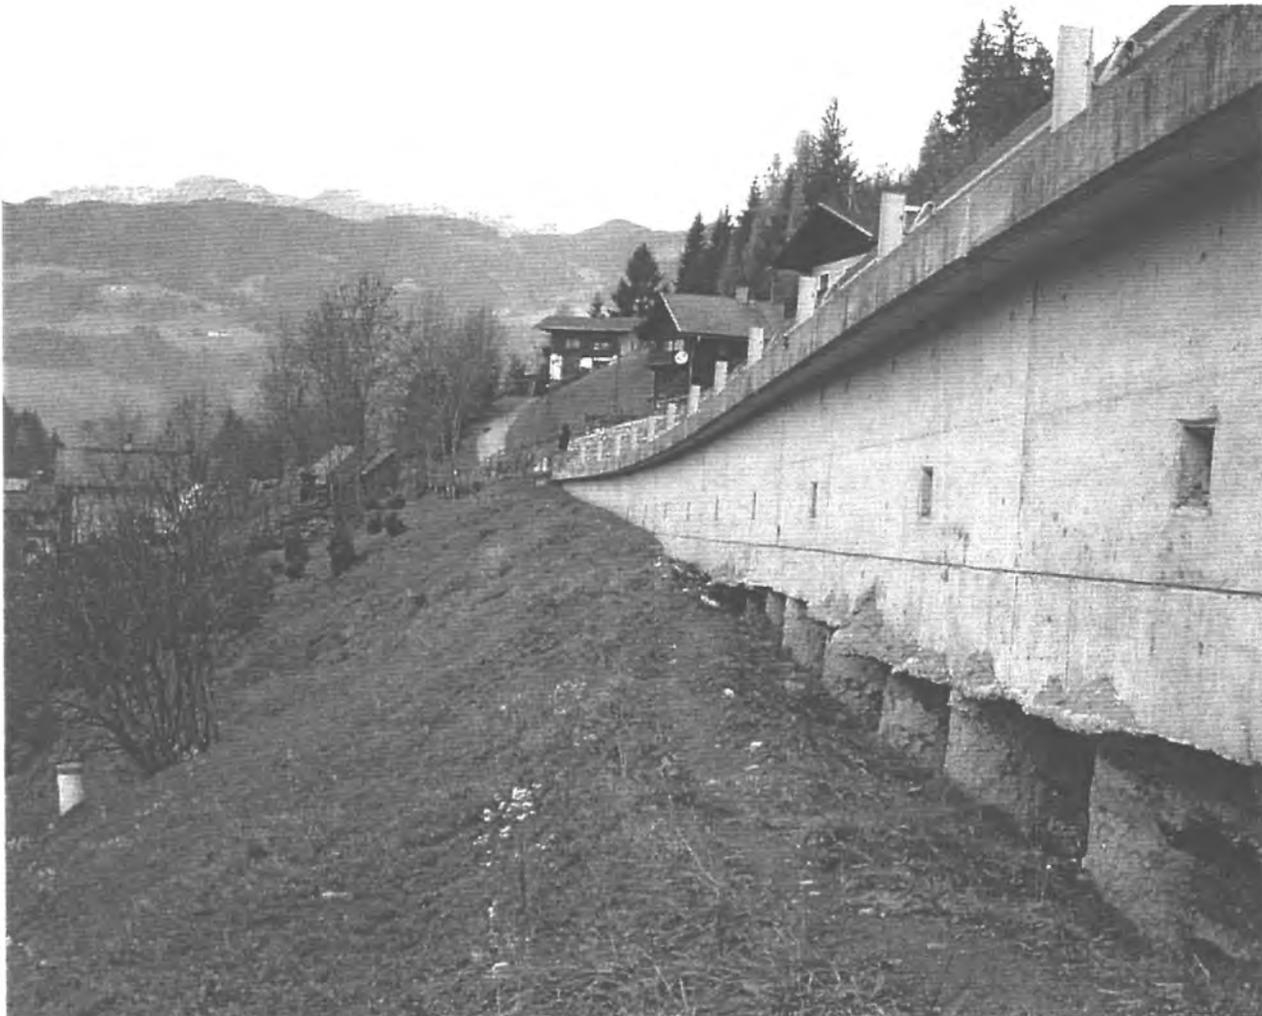
Die aufgelöste Bohrpfahlwand ist in 9 bis 12 m Tiefe gegründet. Die aufgehende Stahlbetonwand wurde durch fallend gebohrte Anker von 15 bis 20 m Länge zusätzlich gesichert, sodass hier die seichte Kriechscholle an die tiefere Gleitmasse angebunden worden ist. Die talseits ausgeführte Pfahlwand ist für eine Ankerung in der Zukunft vorbereitet; hier öffnete sich in den zehn Jahren Bestand eine Spalte von ca. 1 m Breite, weil die bisher ungestützte seichte Kriechscholle talseits der Straße weiter gekrochen ist.

Abb. 2: Spalte entlang der talseitigen Bohrpfahlstützwand,  
B 163 Wagrainer Straße, km 20,2

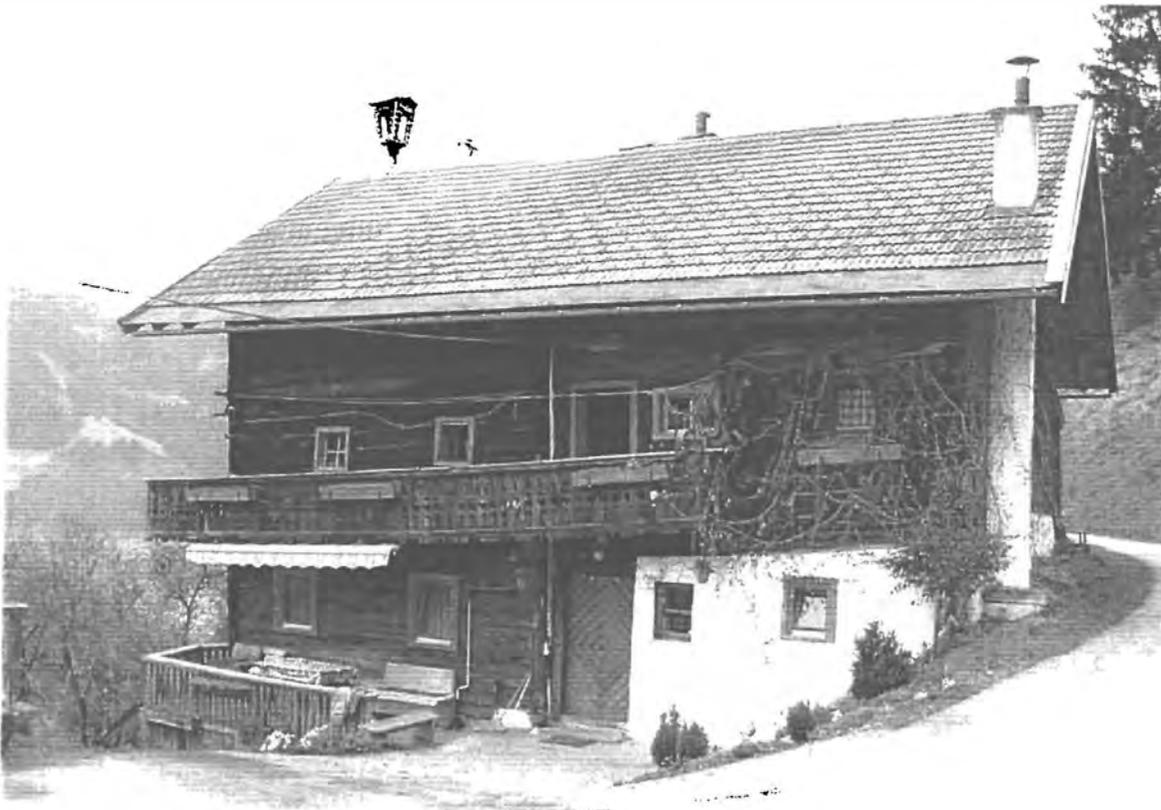
Am bergwärtigen Ende dieses Talzuschubes Kamlhäusl (auch Kamltreib genannt) befindet sich der **Bauernhof Niederhundrisser**. Im Jahr 1756 wurde dieses Gehöft mit gemauertem Sockel errichtet und in Holz aufgebaut. Während das bergseitige Ende des Bauernhofes am „Fels“ hängt, schwimmt die Talseite in der Rutschung mit. Um die Bewohnbarkeit des Hauses zu gewährleisten, wurde das Holzhaus durch eingefügte Balken derart gehoben, dass der Giebel nach wie vor horizontal ausgerichtet ist. Am abgesunkenen Mauersockel ist die Absetzung von ca. 1 m in 250 Jahren nachrechenbar. Diese leichte Holzkonstruktion stellt eine sanierbare und nachjustierbare Bauweise im alpinen Raum dar, die eine Besiedelung solcher Kriechhänge über Jahrhunderte ohne besondere Komforteinbuße möglich machte.

Abb. 3: Schiefes Haus *Niederhundrisser*, Baujahr 1756

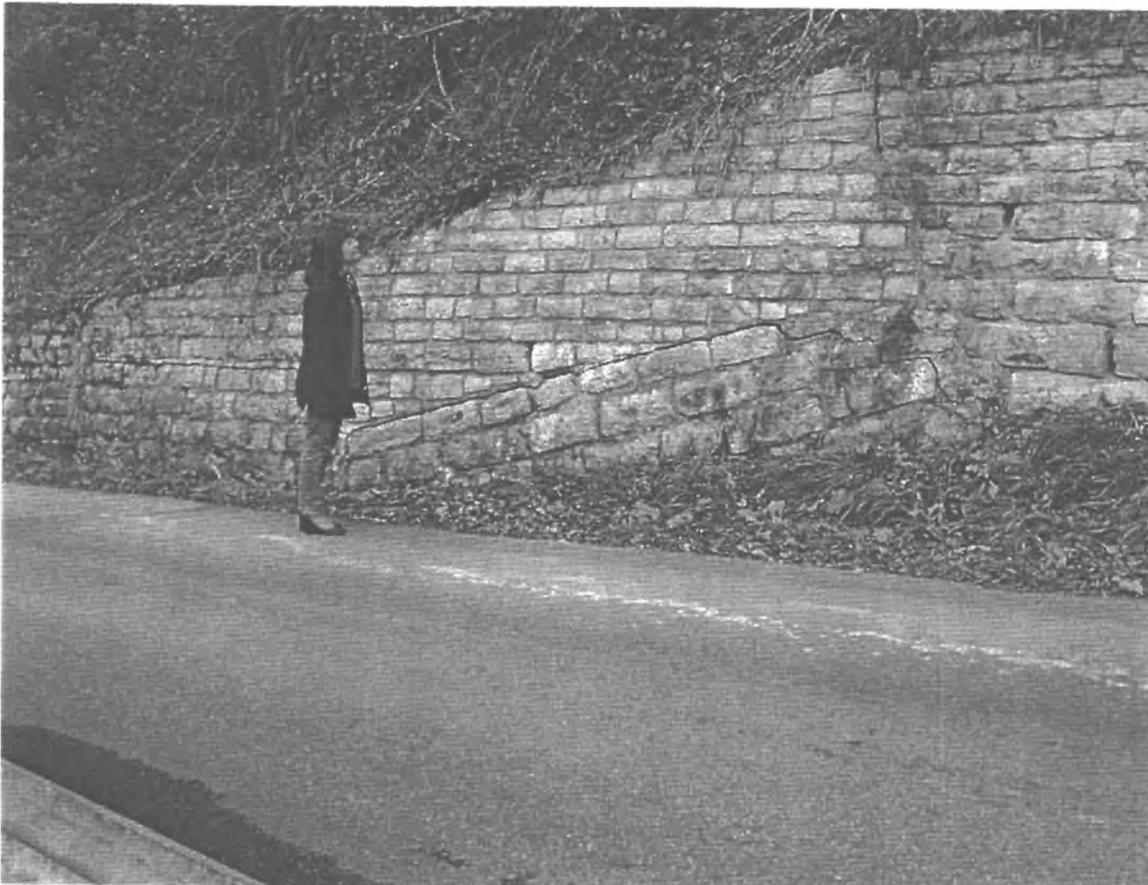
Abb. 4: Güterweg Rettenstein,  
in 30 Jahren deformierte Mauer

In diesem Wegstück ist inzwischen die durchgehende Wegsteigung von 13 Prozent auf deutlich mehr als 20 % gestiegen, was speziell bei eisigen Fahrbahnbedingungen immer wieder zu gefährlichen Situationen geführt hat. Diese Rampe ist praktisch nicht sanierbar. Die Kriechbewegungen wären auch mit großem technischem Aufwand (Dreipunkt-geankerte Stahlbetonwände, Errichtung einer Hangbrücke mit durch die Kriechmasse hindurchstoßenden Brunnen Gründungen, die umfließbar zu gestalten wären) praktisch nicht zu bekämpfen.

Als Sanierung könnte lediglich eine Umtrassierung des Güterweges erfolgen. Bei der Querung eines solchen Talzuschubrandes sollte die Steigung des Weges so verflacht werden, dass eine Versteilung des Gradienten des Weges durch Kriechbewegungen bis zu 1 m vertikaler Setzungen erst zur zulässigen Maximalsteigung des Weges führen. Dann wäre eine vorschriftsgemäße Wegbenützung während der nächsten 50 Jahre garantiert und die Ausbesserungskosten eher gering einzustufen.

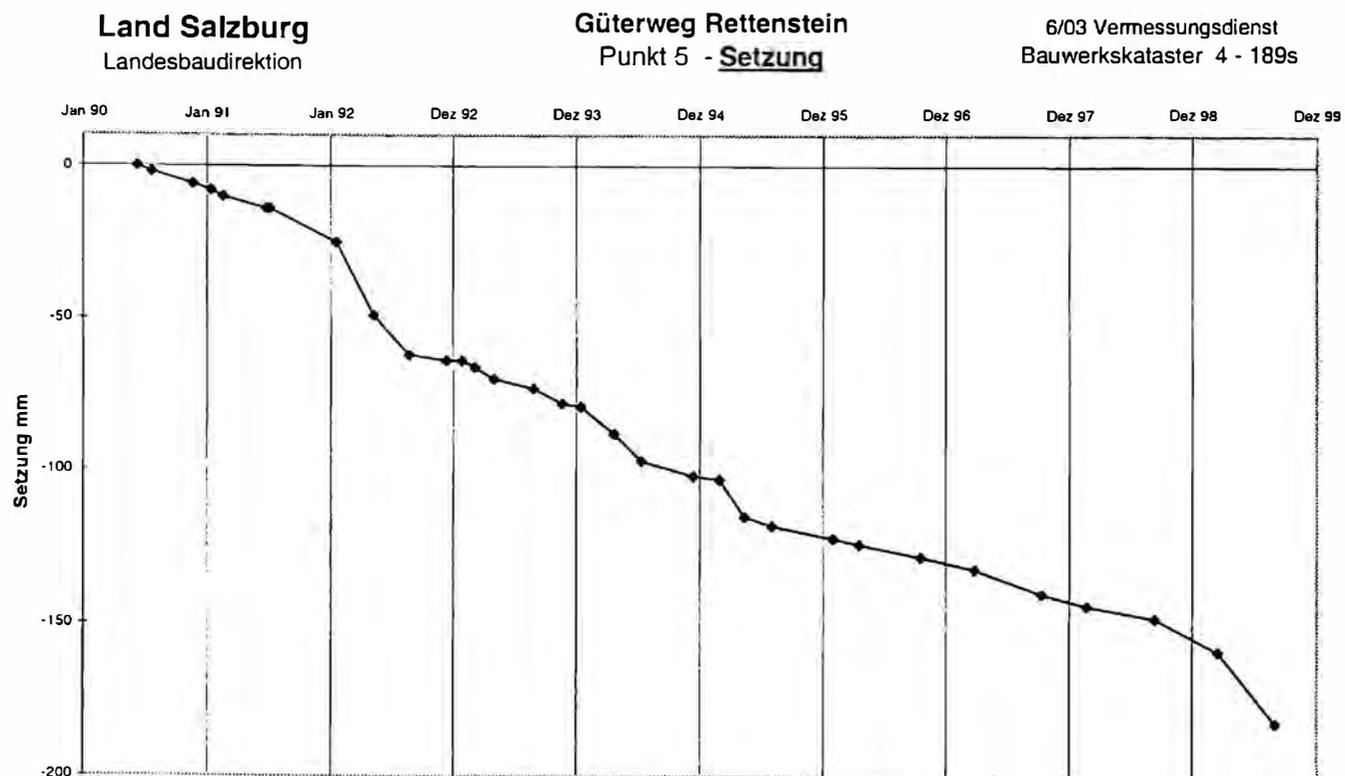
Im Frühjahr während der Schneeschmelze sind jährliche Bewegungsschübe zu erkennen, die im Frühjahr 1992 zu einer Beschleunigung auf mehr als das Doppelte des üblichen Kriechwertes führten. Die Setzungskurve dieser Messungen zeigen sehr schön den Einfluss einer zusätzlichen Durchfeuchtung durch länger dauernde Niederschläge oder Schneeschmelzen. Während längerer Trockenzeiten oder Frostperioden nimmt die Kriechtendenz wieder auf den langjährigen Durchschnittswert von 15 mm/Jahr ab. Diese gleichförmige Deformation ist anscheinend unabhängig von der Durchfeuchtung der Rutschmasse und stellt einen mechanischen Dauerzustand dieses Talzuschubes dar.

Abb. 5: Setzungskurve am Güterweg Rettenstein

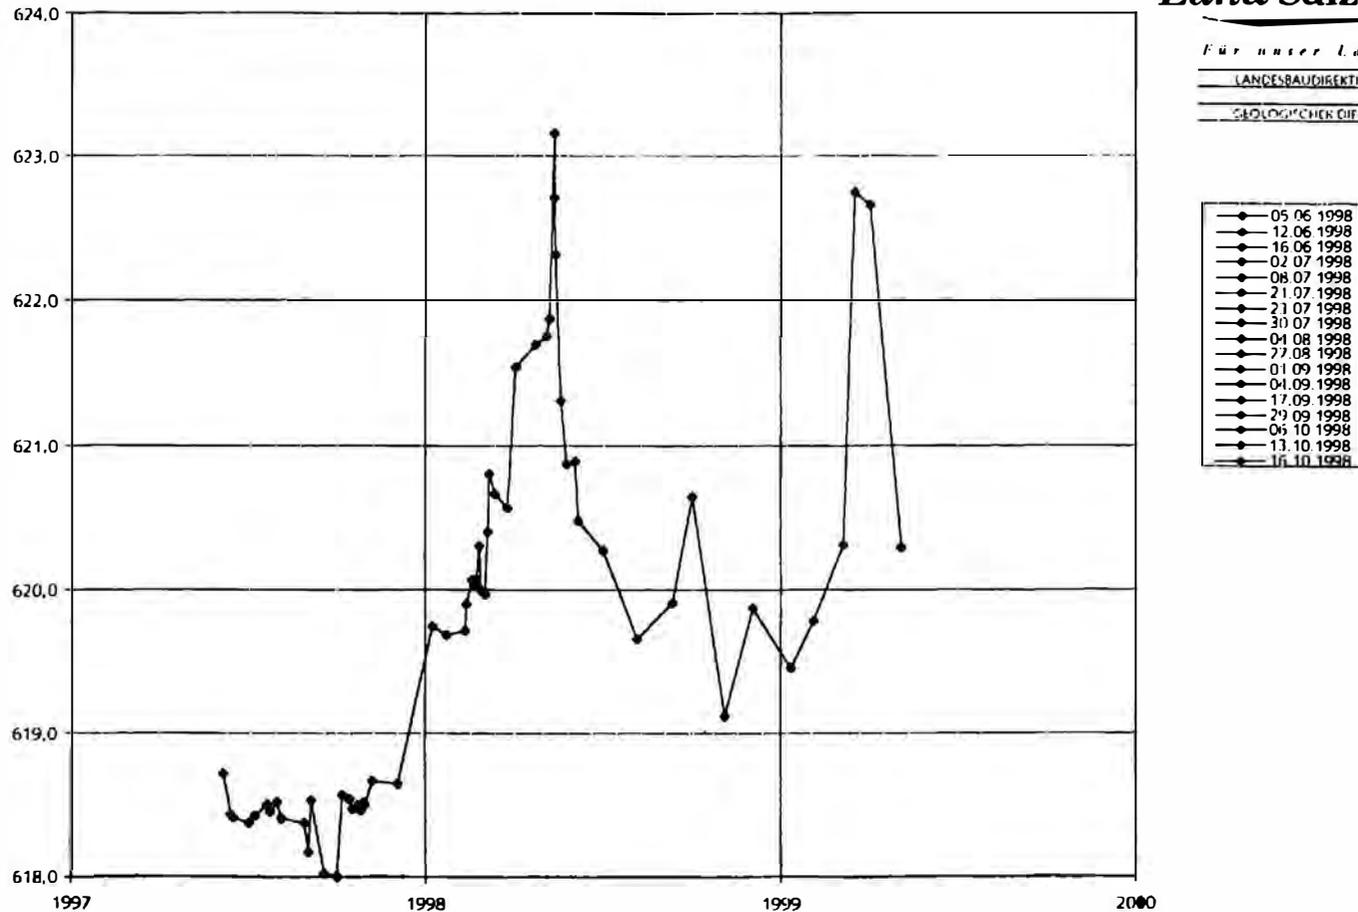
Leider wies dieser gespanntes Hangwasser auf, das geringfügig über das Niveau des ursprünglichen Wagrain Baches anstieg. Im Zuge der Hinterfüllung dieser Konsolidierungssperre stieg dieser Hangwasserspiegel um einige Meter an, um schlussendlich bei der Umliegung des Wagrain Baches in sein höher gelegenes neues Flussbett völlig unerwartet wieder fast auf das ursprüngliche Niveau abzusinken. Eine endgültige Erklärung dieses Phänomens steht noch aus. Vermutlich ist ein Zusammenhang mit weiter taleinwärts gelegenen Baumaßnahmen gegeben. Während des Höchststandes dieses Hangwassers war dort ein lokaler Tümpel vorhanden, der diesen wasserführenden Bachschotter im Hang alimentiert haben könnte. Nach Auflösung dieses Tümpels sank das Grundwasser ab. Dieses Hanggrundwasser ist an der Oberseite durch sehr tonige Rutschmassen aus phyllitischen Verwitterungsprodukten und unsortierten Rutschmassen abgedichtet.

Abb. 6: Grundwasserganglinie im Hangpegel 1/97 bei Sperre II
