Bau- und Umweltgeologie in Südtirol:

Von einfachen Baugrunduntersuchungen zum aufwendigen bioventing-Verfahren

Joachim SCHWEIGL

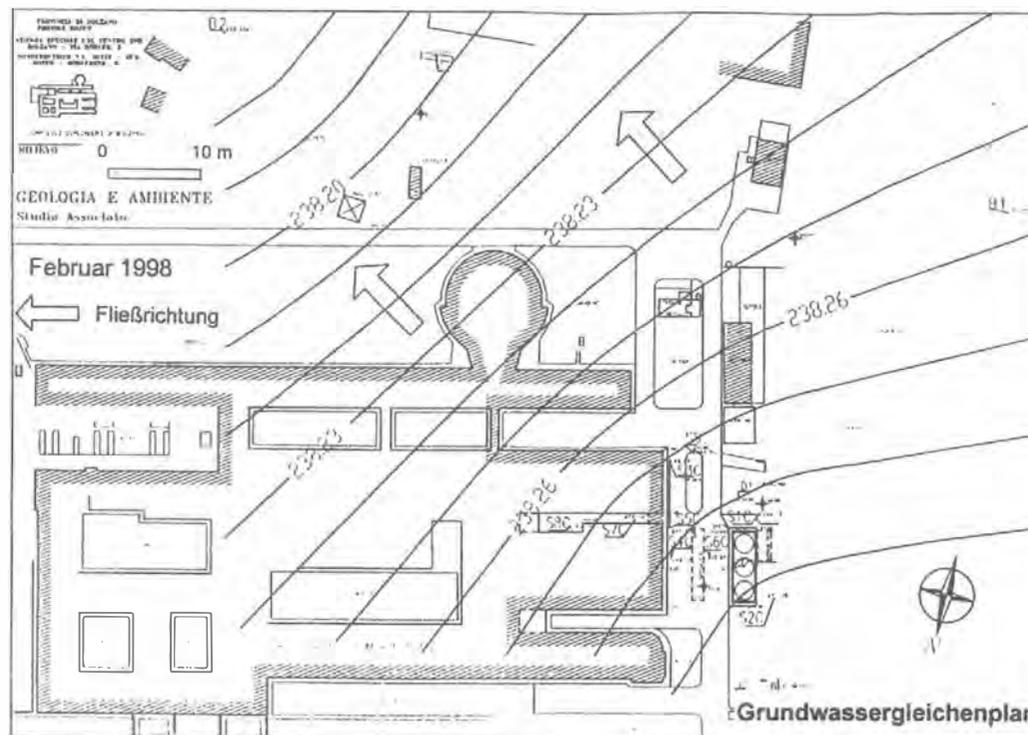
Abb. 6. Grundwassergleichenplan vom Februar 1998

Der Grundwassergleichenplan ergab eine GW – Fließrichtung nach ESE bis SE (Abb. 6)

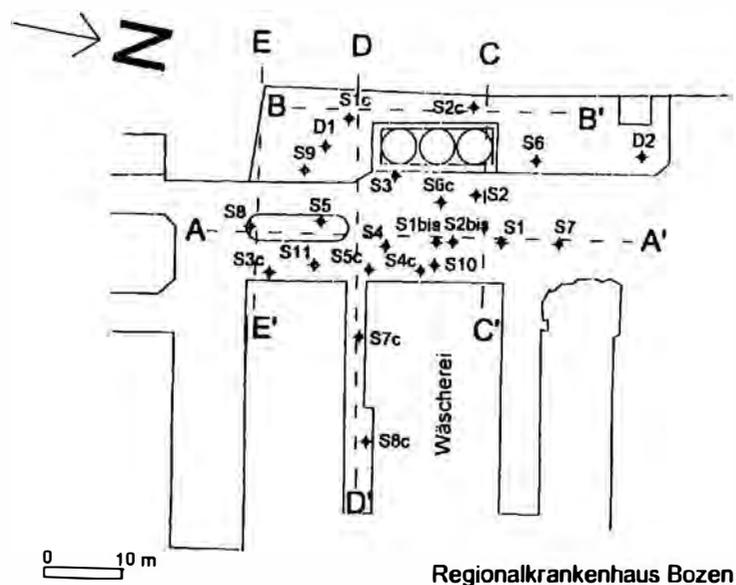
Abb. 7: Lageplan der Bohrungen 1:500

In den Piezometern wurde mit Hilfe einer Sonde der Firma ORS die Dicke der freischwimmenden Ölschicht bestimmt. Nahe dem Zentrum des Ölaustrittes (Bohrungen S4, S5 und S7, siehe Fig. 7) wurde eine maximale Dicke der Ölschicht von 4 mm gemessen.

Nur in den Bohrungen wie oben (Abb. 7) wurden 150 bis 1.117 mg/kg in 5 bis 7m Tiefe gefunden, in allen anderen unbedeutende Konzentrationen von TPH unter 10 mg/kg. Aufgrund der Mächtigkeit und der flächenmäßigen Ausdehnung ließ sich somit das Volumen des signifikant verunreinigten Bodens mit 3000 bis 4000 m³ abschätzen.

- Das Schadenszentrum befand sich bei den Bohrlöchern S4C und S6C bei der Wäscherei des Krankenhauses
- Das Heizöl bedeckte eine Fläche von ca. 2000 m²
- Der Ölspiegel oszillierte gemeinsam mit der Grundwasserspiegelschwankung maximal 3 m pro Jahr

- Die Konzentration der gesamten TPH im Boden in den Punkten S4, S5, S6 und S7 lag zwischen 150 und 1000 mg/kg, in allen anderen waren TPH analytisch nicht nachweisbar

Eine Sanierung des Grundwassers ist aufgrund der geringen Konzentrationen in wenigen Piezometern und der überwiegenden Haftung im Boden nicht notwendig. Der auf der Wasseroberfläche frei schwimmende Ölfilm kann mit Hilfe eines Sanierungsbrunnens (Ø 300 - 500 mm) entfernt werden.

Bei einer in-situ Sanierung ist kein Soil Venting möglich, weil wir es mit schwerflüchtigen Produkten zu tun haben. Gut geeignet wäre hingegen das Bioventing - Verfahren, weil unsere Schadstoffprodukte unter aeroben Bedingungen leicht abbaubar sind, eine künstliche Absenkung des GW-Spiegels um ca. 3 m durch eine Nachbarbaustelle erfolgt, kein Lärm entsteht, eine bereits erfolgte Respirometerprobe positiv war und sie auch Unterwasser möglich (Air Sparging) ist.

Daher wurde das Bioventing - Verfahren für ein Jahr in Auftrag gegeben mit dem Sanierungsziel, in dieser Zeit 90 % der vorhandenen Kohlenwasserstoffe abzubauen.
