## **Aufgaben der Geologie bei der Erhaltung von Verkehrswegen – Erfahrungen aus Vorarlberg 1972 – 1999**

**Heiner BERTLE**

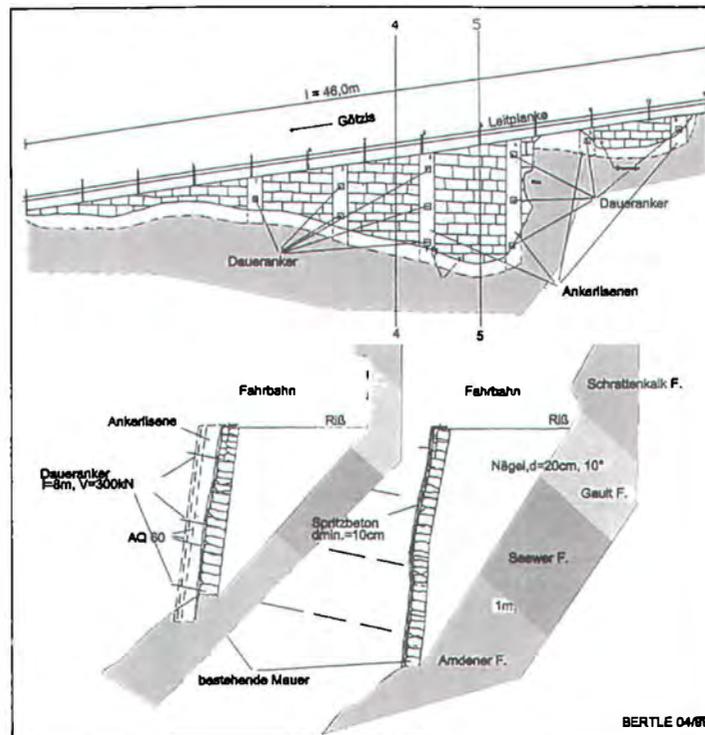
Abb. 2:  
Sanierungsschema der  
Stützmauer Fuchsfalle/  
Meschacherstraße

Im **Abschnitt Fuchsfalle** (Abb. 2) quert die Straße auf einer hinterfüllten, 9 m hohen Bruchsteinmauer, die mit handgeschmiedeten Zugstangen in die Felswand zurückgehängt wurde, das kleine Gewölbe von Meschach der Helvetischen Säntisdecke. An der Grenze der liegenden Amdener Mergel zum Seewerkalk und Gault-Grünsandstein des überkippten Liegendenschenkels treten ganzjährig Sickerwässer aus, die die Amdener Mergel der Maueraufstandsfläche im Steilhang aufweichen und jahreszeitlich den Aufbau von Wasserüberdrücken in der Mauerhinterfüllung verursachen. Dadurch - und durch die Überlastung durch die angewachsenen Achslasten - wurden die Mauer zunehmend ausgedrückt und in der Fahrbahndecke Absetzrisse geöffnet.

Die Notwendigkeit, die einzige Fahrwegverbindung in die Bergparzelle unterbrechungslos aufrecht zu erhalten, erforderte eine angepasste Sanierung:

- Abdeckung und Verstärkung der gereinigten Mauer mit einer genagelten Baustahlgitter-Spritzbetonschale,  $d = 10 \text{ cm}$
- 4 geankerte Spritzbeton-Lisenen,  $100 \times 75 \text{ cm}$ , mit 9 Dauerankern,  $\varnothing 32 \text{ mm}$ ,  $l = 8 \text{ m}$ ,  $V = 300 \text{ kN}$ , als Mauerverstärkung

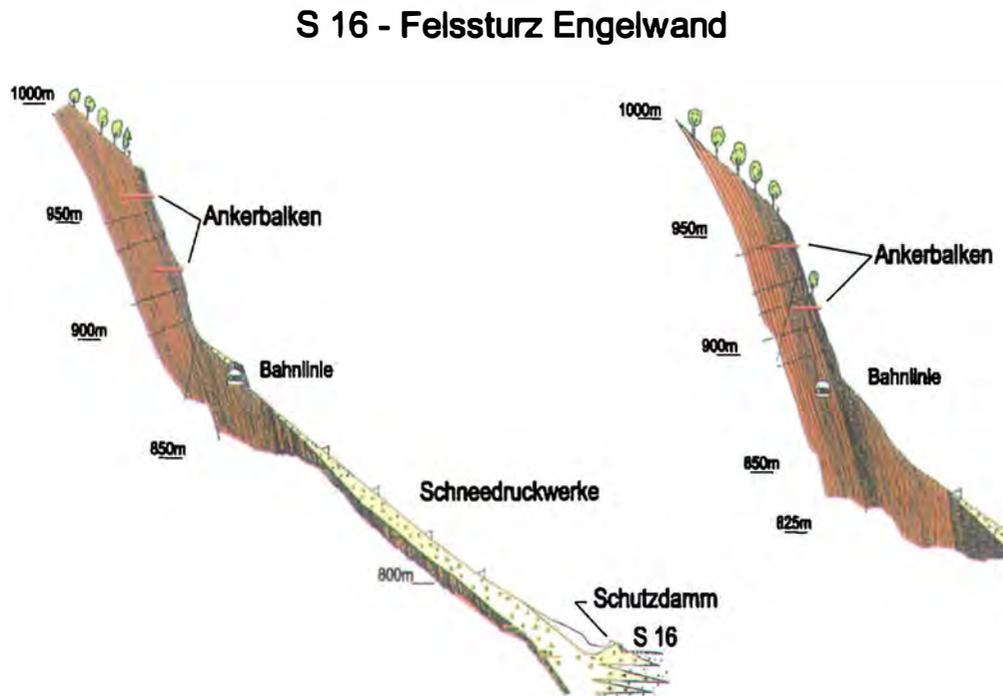
Abb. 3: Geologische Profilschnitte des Engelwandfelssturzes S 16 mit Sicherung

Die Felswand wird von steil gegen Tal einfallend geschichteten Reiflinger Knollenkalken,  $d = 20 - 100 \text{ cm}$ , des Klostertaler Sattels mit zwischengeschalteten pietra-verde-Lagen gebildet, die im Unterhang von Partnachschiefern und Arlbergschichten überlagert werden (Abb. 3).

Durch den Fuß der Wand schneidet schleifend teils in einem Tunnel, teils in einem gemauerten Gewölbe die ÖBB-Arlbergbahntrasse. Beim Bau der Bahn hatte sich bereits ein ähnlicher Felssturz ereignet. Diese Sturzmasse zusammen mit dem Tunnelausbruchsmaterial wurde im Steilhang unter der Wand deponiert. Die Erschütterungen durch den Bahnverkehr mit zunehmenden Frequenzen und Achslasten sind an der Felswand messbar und haben zur neuerlichen Destabilisierung der Wand beigetragen.

Neben der Ausbruchsnische mussten beidseits labile, lokal bis zu 3 m abgesackte und durch klaffende Fugen aus dem Verband getrennte Schichtplatten im Ausmaß von ca. 12.000 m<sup>3</sup> gesichert werden. Zur Ausführung gelangten (Abb. 4):

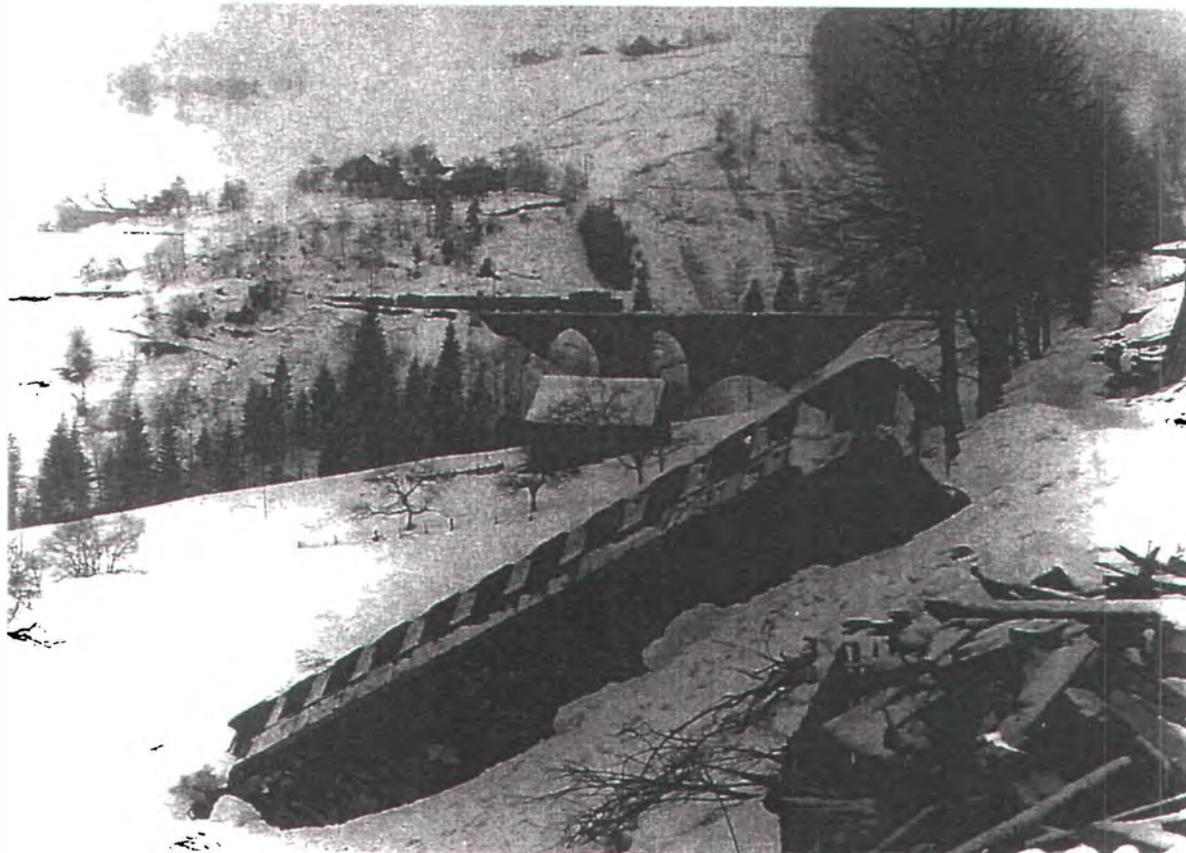
Abb. 5: Muttentobellawine im Bahnhof Dalaas am 11.01.1954

Die nach langjähriger Fachdiskussion 1882 – 1884 im rechtsseitigen felsigen Steilhang des Klostertales bis 150 m über dem Talgrund in Felseinschnitten, Tunneln und auf Stützmauern und Brücken trassierte Bahnlinie wird außer durch Steinschlag, Felsstürze, Muren und Untergrundsetzungen auch besonders durch Lawinen gefährdet. Ein extremes Beispiel der jährlich wiederkehrenden Lawinenabgänge ereignete sich im Lawinenwinter 1954, als neben 117 anderen Lawinenabgängen auf die Bahnlinie am 11.1.1954 um 0.25 Uhr die Muttentobellawine den im Bahnhof Dalaas angehaltenen Schnellzug und einen Teil des Bahnhofgebäudes sowie Häuser wegriss, die 42 t schwere Lokomotive und mehrere Waggons 80 m durch die Luft schleuderte und den Tod von 10 Personen verursachte (Abb. 5).

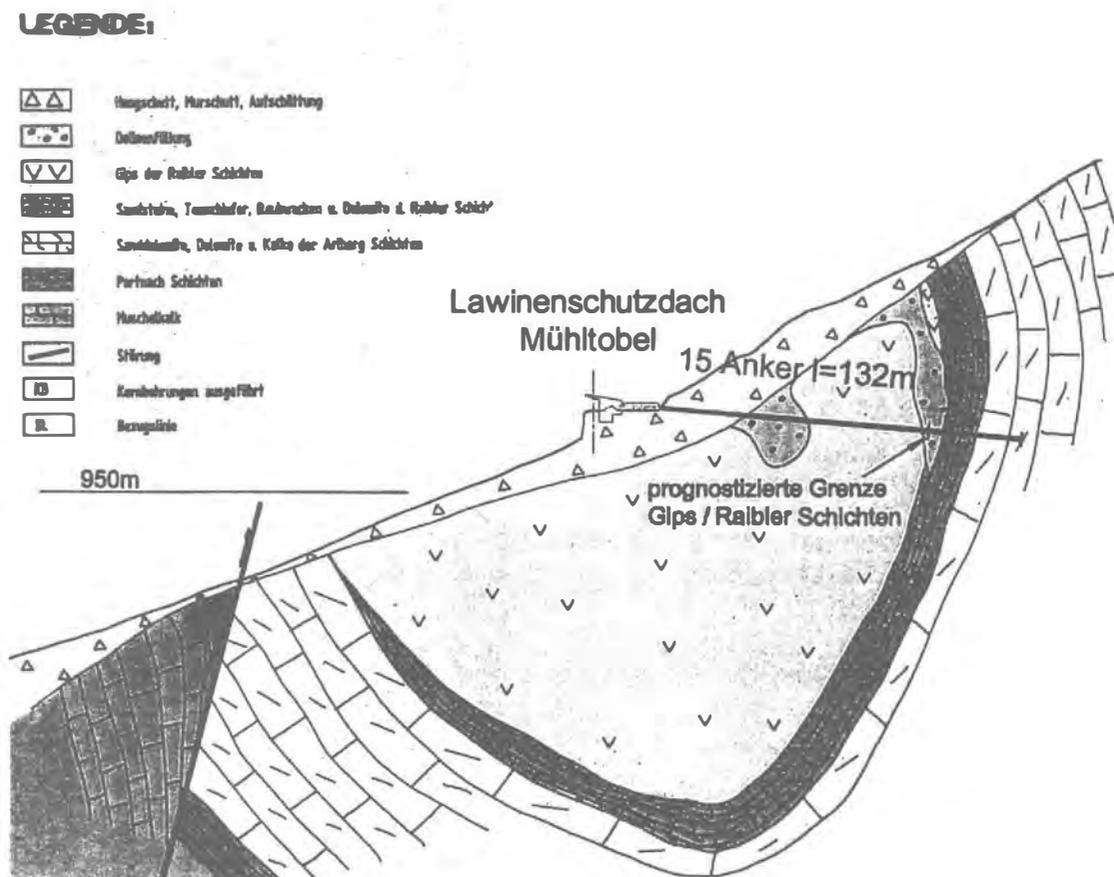
Abb. 6: Geologischer Profilschnitt Lawinendach Mühltofel Dalaas

In diesem Abschnitt liegt auch die Mühltofelbrücke mit ihrem Lawinendach. Bereits 15 Jahre nach dem Bau der Bahnlinie wurde die erste Großreparatur der im Gips fundierten Mühltofelbrücke erforderlich. 1909 mußten die Widerlager bis 16 m tief u.O.G. neu gegründet werden. 1926 wurden beidseits der Widerlager Schächte bis 7 m unter das Gleis abgeteuft und dabei Kavernen von der Größe eines Bahnwärterhauses angefahren und mit Beton verfüllt. Nach Großinjektionen 1951 – 1953 von 600 m<sup>3</sup> Injektionsgut und weiterhin fortschreitenden örtlichen Setzungen im Gleiskörper wurden die Brückenwiderlager geankert und auf Pfähle gestellt sowie das über der Brücke errichtete Lawinendach 1968 – 1970 mit geankerten Ortbetonpfählen, l = 10 – 16 m, Ø 640 mm, neu gegründet. Wegen schwerer Widerlagerschäden wurden das Lawinendach und die Brücke 1976 mit zusätzlichen Injektionsfächern, Tubexpfählen und Ankern saniert. 1993 waren die Schäden am Lawinendach wiederum so groß, dass mit dem jederzeitigen Einsturz gerechnet werden musste.

- Strikte statische Trennung des Lawinendaches und seiner Gründung von der Eisenbahnbrücke sowie ihrer Gründung und den beidseits an die Widerlager anschließenden Stützmauern
- Abtrag der Hauptlasten aus Lawinenschub und Übernahme der Kippsicherung über die hangseitigen Galerie- und Widerlagerwände sowie aushubverfüllte, eingeschüttete Betonhohlkasten mit vorgespannten Ankern in den festen Gipskörper
- Rückankerung der Konstruktion durch den Gips-Anhydritkörper bis in den hangseitigen Muldenflügel aus Raiblerkalken und Dolomiten trotz der großen erforderlichen Ankerlängen (siehe Abb. 6 bis 8).

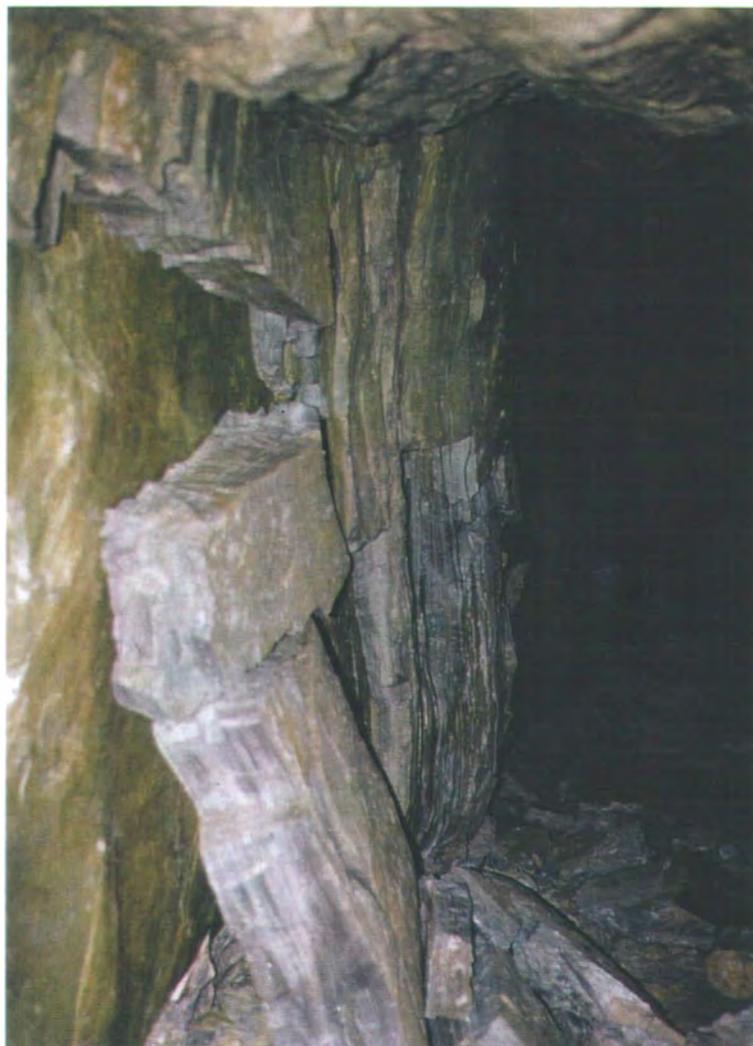
Abb. 9:  
Pfeilerzusammen-  
Bruch im untertägigen  
Gips-Anhydritabbau  
Dalaas

Unmittelbar östlich an das Mühltofel anschließend wurde von 1890 – 1959 Gips auf 2 Etagen obertägig und auf 2 Sohlen unter Tage bis 20 m hangseitig an die Gleisachse heranreichend abgebaut. Für den Abtransport des gewonnenen Gipses wurden ein Verladegleis und Verladerampen angelegt. Die Abbausohle 00 entspricht  $\pm$  dem Gleisniveau, die untere Abbausohle liegt  $\pm$  11 m unter der Gleiskante. Die Gipsgewinnung erfolgte in parallelen Strecken von ca. 6 x 3 bis 5 m mit Pfeilern von 8 x 8 m. Der Anhydritanteil unterhalb des ca. 40 m mächtigen Gipshutes beträgt 20 – 70 %. Insgesamt wurden ca. 2 km Strecken aufgeföhren. Der Abbau hatte ständig mit Einbrüchen und Einschwemmungen von Dolinenfüllungen und Karstschläuchen zu kämpfen. Seit 1959 stehen die Hohlräume ungesichert. Sie brechen allerdings in den letzten 3 Jahren beschleunigt ein, sodass derzeit nur noch die halbe Streckenlänge zugänglich ist (Abb. 9).

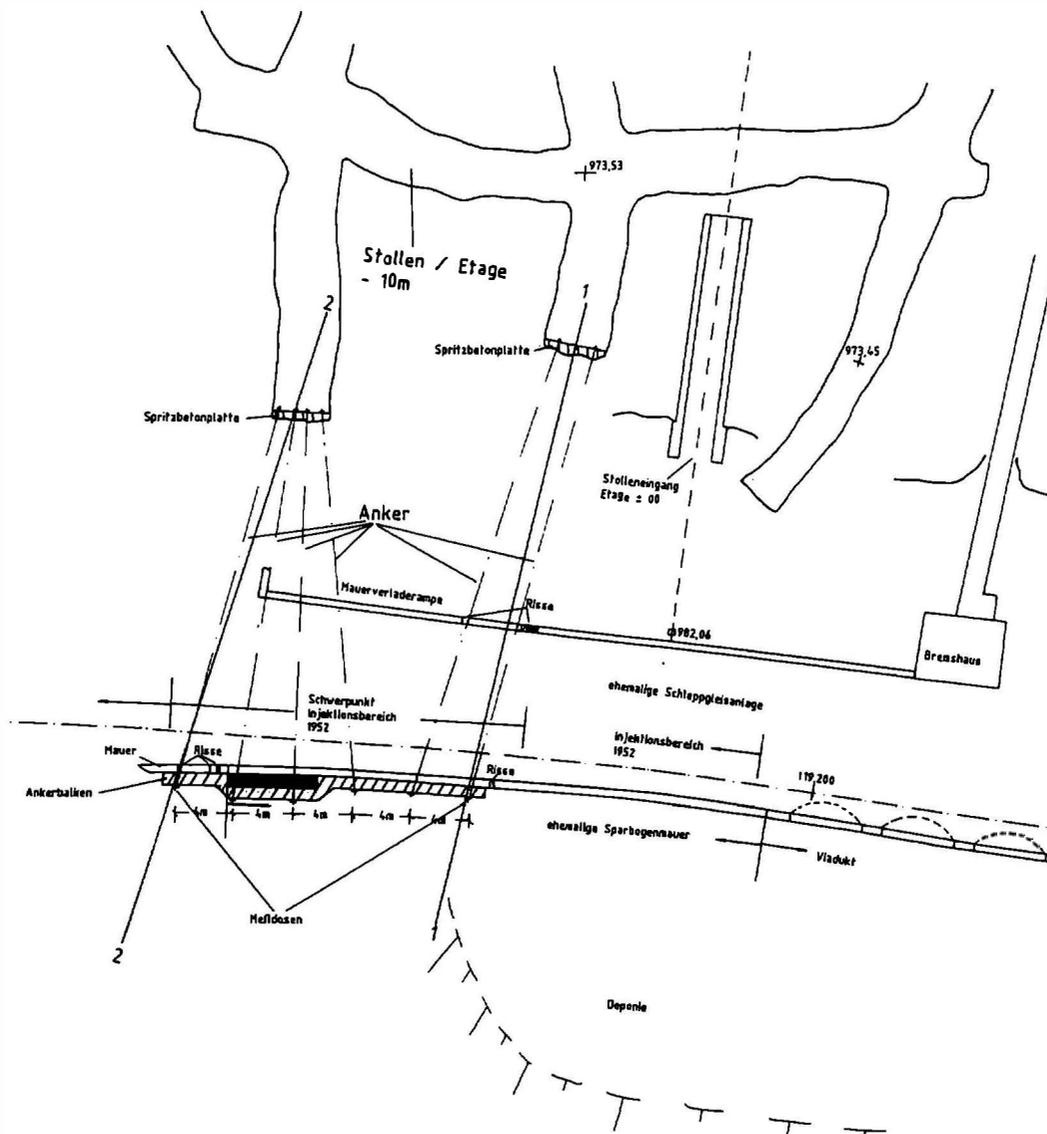
Abb. 10:  
Lageplan  
Gipsbruch-  
Viadukt /  
Sanierung  
1992

Der Abschnitt des Gipsabbaues war seit dem Bahnbau ein Abschnitt mit besonders häufigen Dolineneinbrüchen und Gleissetzungen. 1991 hatten die Setzungen wiederum ein Ausmaß erreicht, das die Verbandsauflösung der talseitigen Stützmauer, das Ausrinnen des Schotterbetts durch Setzungsfugen und die Lockerung der Gleisbettung bewirkte.

Diese Sanierung wurde 1992 ausgeführt. 1999 wurden erhebliche Zunahmen der Anker-  
spannungen sowie die Öffnung von neuen Rissen in der talseitigen Stützmauer festgestellt.

- Unterfangung des Bahnkörpers mit einem Rost aus horizontalen Injektionsbohrpfählen zur Überbrückung der Dolinentrichter und zur Verminderung der Bodenpressung
- Verstärkung der zerfallenden Stützmauer durch Aufbringen einer genagelten Baustahlgitter-Spritzbetonschale,  $d = 10$  cm, auf die gesäuberte Mauer und mit einem Stahlbeton-Ankerbalken
- Rückankerung der Mauer bzw. des Ankerbalkens mittels 28 – 34 m langen, in Zielbohrungen versetzten Dauerankern,  $\varnothing 36$  mm,  $V = 275$  kN, bis in die Ortsbrust der zwei gleisnächsten Abbaustrecken des Gipsbergbaues, auf die gitterarmierte Spritzbetonplatten als Gegenplatten aufgebracht wurden (Abb. 10 und 11)
- Neuverfugung des Bogenviadukts mit Spritzbeton und anschließender Sandstrahlung

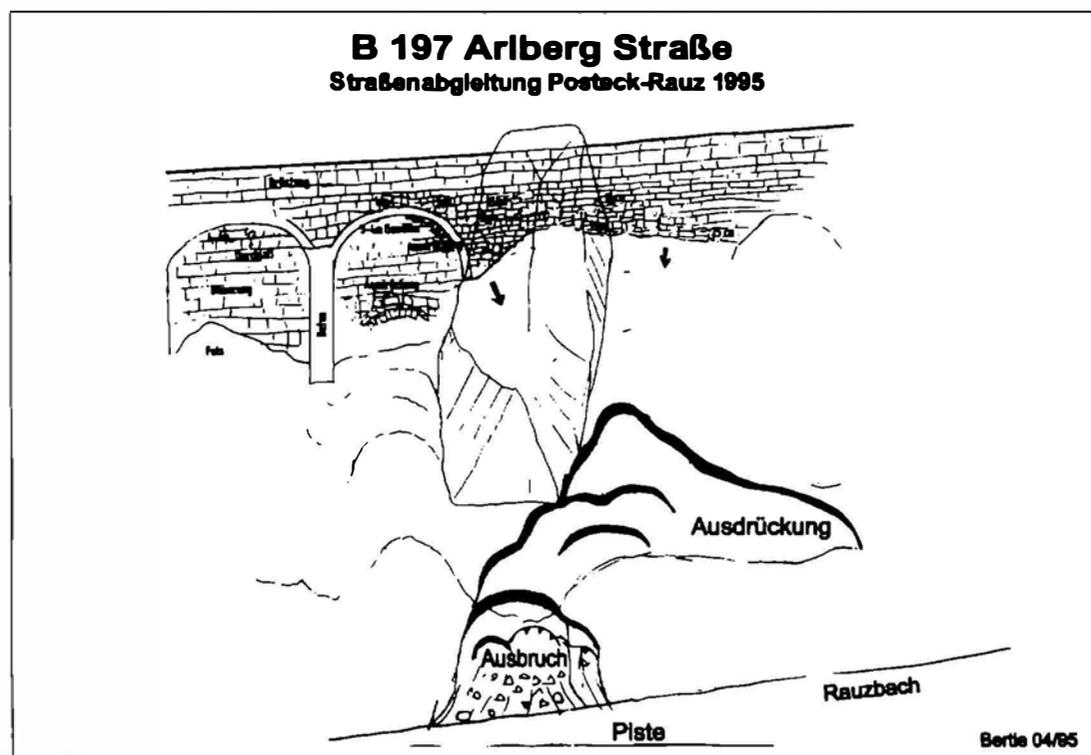
Abb. 12: Hanggleitung B 197 Posteck - Rauz

Die Einengung des Bachbettes für die Verlegung einer Trinkwasserleitung, des Abwasserkanals, einer Schneileitung und für die Anlage einer Schipiste drückte seit Mitte der 80er Jahre den Bach zunehmend in den rechtsufrigen Hangfuß, der zunehmend unterschritten wurde.

Ende März 1995 wurden erstmals vom Straßenerhaltungsdienst leichte Setzungen in der Straßenfahrbahn festgestellt. Am 6.4.1995 betrug die Setzung bereits 10 cm. Sie nahm am 7. April um 5 cm zu. Am 8. April 1995 wurde der Geologe beauftragt, eine Begutachtung durchzuführen und verantwortlich über die Befahrbarkeit oder Sperre dieser Hauptzufahrt zu den Schizentren Zürs – Lech – St. Christoph in der Hauptsaison eine Woche vor Ostern zu entscheiden. Bis 10. April wurden stündliche, später ¼-stündliche Messkontrollen durchgeführt, die schließlich Setzungen bis 8 cm pro Tag und Fußausdrückungen am Mauerfuß um 60 cm sowie Felsabgleitungen auf die Piste am Hangfuß ergaben (Abb. 12 und 13).

- Gebirgsschonender, 20.000 m<sup>3</sup> umfassender Abtrag der hangseitigen drückenden Felsböschung bis zu einer auffälligen Störungsfläche zurück zur Verlegung der Straße von der abgesetzten Hangbrücke in festen Arlbergdolomit; Felsabtrag auf die Straße und Abtransport über diese zu einer Deponie im Tal

- Gebirgsschonender Abtrag der abgesetzten, in Felstürme und Gleitschollen aufgelösten talseitigen Felsböschung einschließlich eines Teiles der gemauerten Hangbrücke und der Stützmauerhinterfüllung im Ausmaß von ca. 10.000 m<sup>3</sup> mit Freilegung des Bachgerinnes nach jedem Sprengabtrag zur Verhinderung von Murgefährdungen von Stuben

- Beidseitige Ufersicherung des Rauzbaches mit Vorgrundsteinberollungen und Stabilisierung der Bachsohle mit Kolkschutzschwellen aus Großsteinen
- Rückankerung der abgleitgefährdeten Stützmauer Arlberg-seitig anschließend an den Abtragsbereich mit geankerten Fußbalken, Anker  $l = 18 \text{ m}$ ,  $\varnothing 36 \text{ mm}$ ,  $V = 350 \text{ kN}$

- Sicherung lokaler Verbandsauflösungen in der hangseitigen Felsböschung mit Felsnägeln, Ankerwarzen, Untermauerungen und Vernetzungen
- Sicherung der Abtragsböschung und der angrenzenden Flächen gegen Schneegleiten durch felsverankerte Stahlstützwerke, die als Steinschlagschutz mit Maschengitter abgedeckt werden.

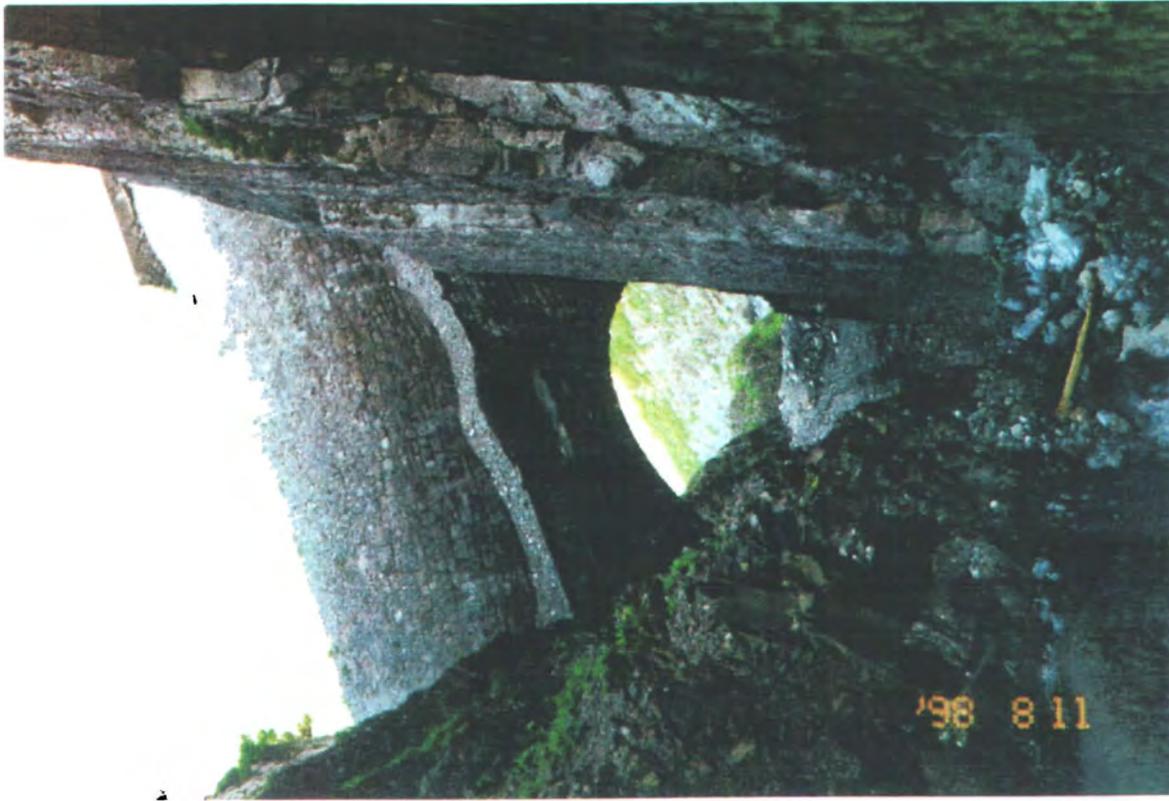
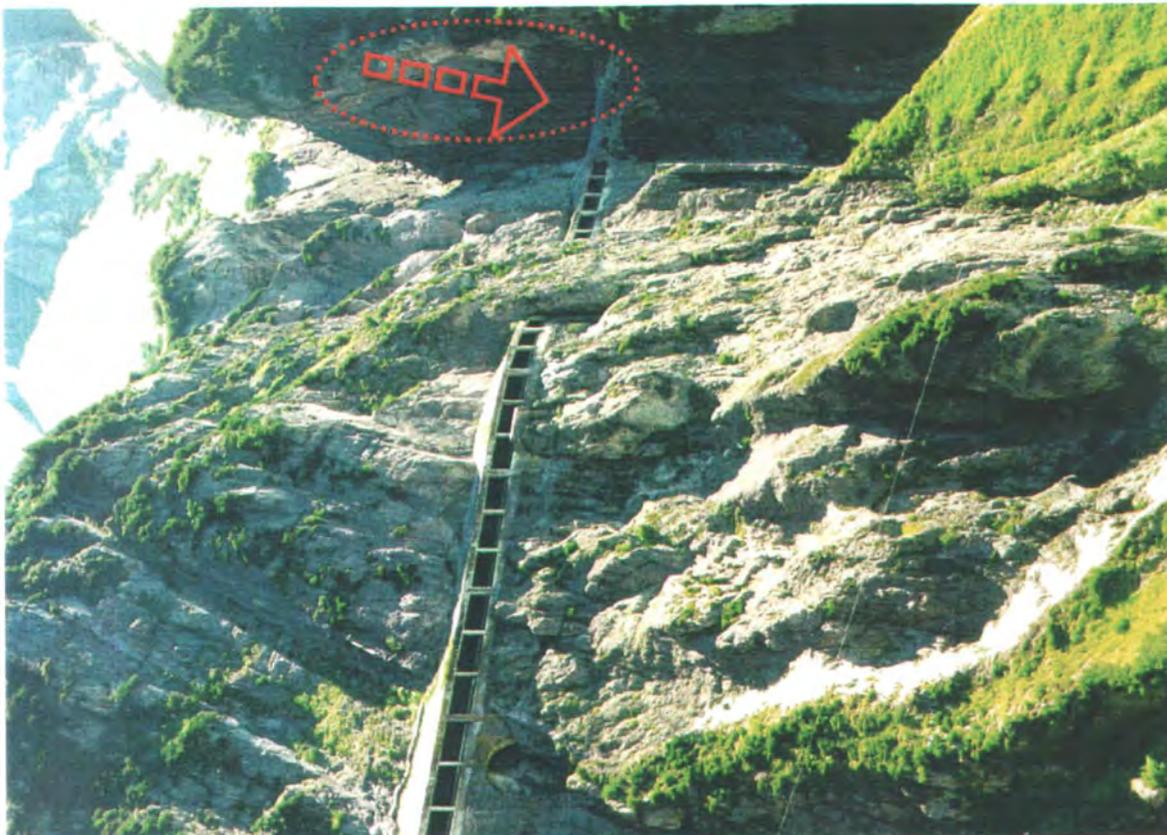
Abb. 14: Ansichten des Hölltobelunnels B 198

Die baueologische Überprüfung der Felssturz- und Steinschlagsicherheit der gesamten Felsstrecke und des Zustandes der Mauern, Brücken sowie Halbbrücken im Sommer 1998 ergab eine generell geringe Gefährdung und einen guten Bauwerkszustand. Erforderlich wurden allerdings flächenhafte Felsberäumungen, die Neuerstellung einer Seilnetzsperrung und die Räumung sowie Erneuerung von zwei bestehenden Seilnetzsperrungen, die Rückhängung bzw. Ankerung einzelner Felscheiben und Blöcke sowie der Neubau der stark geschädigten Steinbruchgalerie. Diese Sicherungsarbeiten wurden 1998 und 1999 – im Bereich der Steinbruchgalerie witterungs- und felsgleitungsbedingt allerdings mit erheblichen Schwierigkeiten sowie Sicherheitsrisiken – ausgeführt.

Die Ausbruchsstelle in den mit 70° - 85° in den Tobeleinschnitt einfallend geschichteten Kalken und Rauhwacken der Arlbergformation wird durch ausgeprägte Klufflächen und Scherfugen begrenzt. Ihre Absicherung erforderte den Sprengabtrag von zusätzlich 200 m<sup>3</sup> Felsplatten und eine Flächenvernetzung sowie lokale Vernagelungen mit SN-Ankern. Diese Sofortsicherung konnte innerhalb von 4 Tagen abgeschlossen werden. Anschließend wurde das Gewölbe in Baustahlgitter-Spritzbetonbauweise wieder geschlossen und zusätzlich auf Vorschlag des Geologen beidseitig Kämpferüberhöhungen ausgeführt, zwischen denen eine Splittschüttung als Aufpralldämpfung für evtl. Nachstürze aufgebracht wurde. Die Sofortsicherung konnte termingerecht im Durchlaufbetrieb bis 15.12.1999 hergestellt werden.

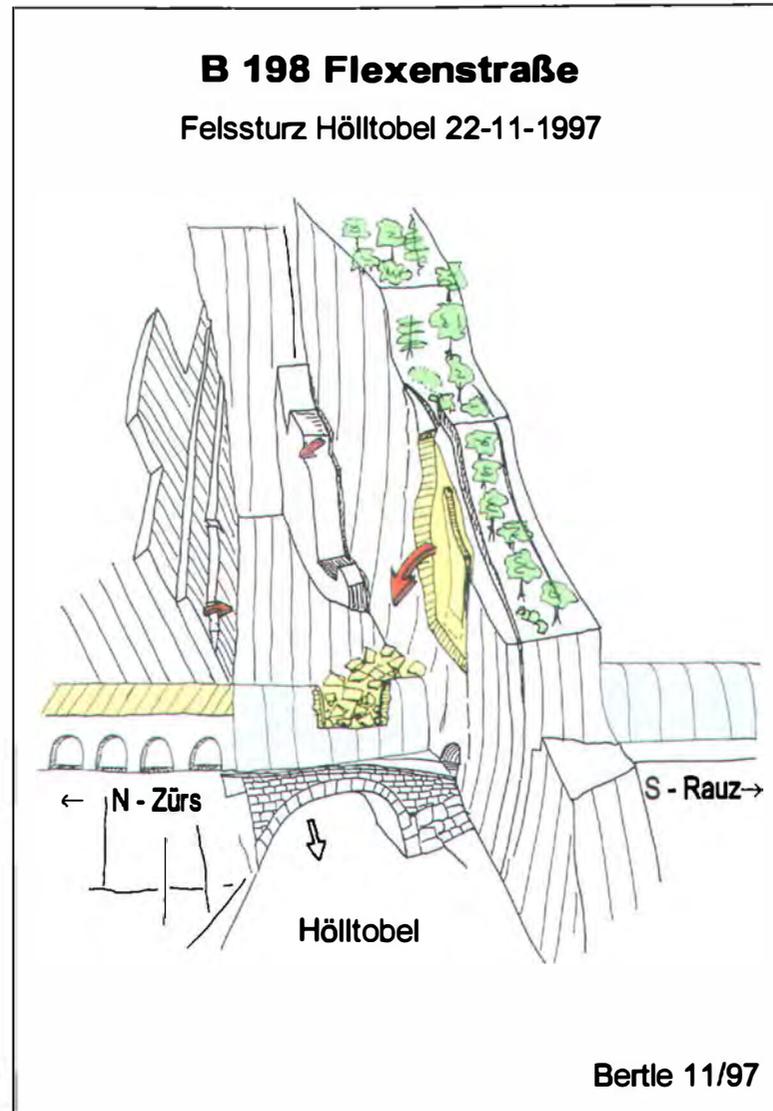
Abb. 15:  
Felssturz  
Hölltobel  
1997

1997 wurde die 100-Jahr-Feier des Baues der Flexenstraße, dieses in schwindelnder Höhe die Felswände in Tunnel, Steinschlaggalerien, Felseinschnitten und auf Brücken sowie Halbbrücken durchschneidenden Meisterwerks der Ingenieurbaukunst gefeiert. Am 22.11.1997, 11.25 Uhr, 3 Wochen vor Beginn der Wintersaison in Zürs und Lech brach aus der linksseitigen Begrenzungswand des Hölltobels 40 m über der Straße eine Schichtplatte mit ca. 800 m<sup>3</sup> Masse aus, stürzte auf das Betongewölbe der hier auf einer Natursteinbogenbrücke geführten Straße (Abb. 14 und 15) und durchschlug unmittelbar hinter einem PKW den Gewölbescheitel auf 6 m Länge.

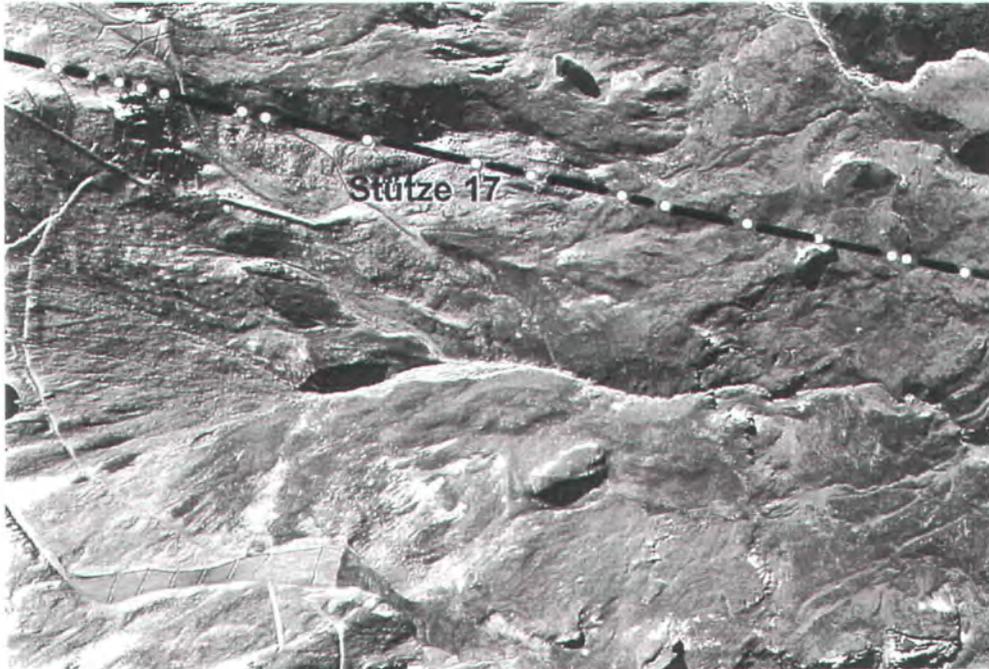
Abb. 16: Trasse und Hangbewegung Gampenbahn Ischgl

Die Gampenbahn wurde ohne Kenntnis der Untergrundsituation zwischen den Stützen 16 und 21 in einer aktiven Großhangbewegung, in mehreren anderen Trassenabschnitten in Kriechhängen angelegt (Abb. 16).

Bereits 5 Jahre nach dem Bau führten die Bewegungen schräg zur Seilbahnachse trotz wiederholtem Unterlegen und Schiefstellen einiger Stützen zu Stützenbewegungen von 5 cm / Jahr und zu erheblichen Betriebsschwierigkeiten. Diese erhöhten sich sprunghaft während der besonders starken Schneeschmelze 1993. Bei der Trassenbegehung durch den Geologen Mitte August 1993 wurden bereits Stützenverschiebungen bis zu 5 cm / Tag gemessen, was Sofortmaßnahmen noch vor der nächsten Wintersaison erforderlich machte. Der Geologe wurde beauftragt, die Bewegungsursachen zu erkunden und dafür eine geodätische Geländeaufnahme, Schurfschlitze und Bohrungen zu beauftragen und auszuwerten, ein Sanierungsbauprojekt auszuwerten und bei der Behörde einzureichen, die Sanierungsarbeiten zu beaufsichtigen und abzurechnen sowie bis Anfang Dezember eine sanierte Bahn freizugeben. Die Kartierung, Gefügeuntersuchung und Sondierung zeigte, dass die Stützen 17 – 20 auf einem seit 1988 bis zu 2 m horizontal und vertikal auf einer bis 15 m u.O.G. liegenden, im Sommer stark wasserführenden Gleitfläche talwärts gekrochen sind. Die Gleitmasse ist in Einzelschollen aufgelöst und von Eis durchsetzt. Wegen der vorgegebenen Spannfelder und der maximal zulässigen Bodenabstände war eine Überspannung der Kriechmasse nicht möglich.

- Neugründung der 4 Stützen auf unbewegtem Fels unterhalb der Gleitmasse mit Schwergewichtsfundamenten, die mit kontrollierbaren Dauerankern in der Stützenachsrichtung zur Vergütung des Felsuntergrundes im Fels verankert sind.
- Schutz der Stützen und ihrer Fundamente gegen den Schub der Kriechmasse durch "Knopfloch"-Sicherungsschalen, die zur Sicherung des erforderlichen Schachtaushubes als geankerte Spritzbeton-Baustahlgitterschalen von oben nach unten fortschreitend errichtet wurden. Zur Schubumleitung des Druckes aus der Hangbewegung wurden die Schalen mit stirnseitigen Lisenen und Dauerankern,  $l = 10 - 20$  m,  $\varnothing 36$  mm, in der erwarteten Fließrichtung hangseitig in den Fels rückgeankert.
- Großflächige Oberflächenwasserableitungen und Entwässerungsschlitze im Oberhang zur Verlangsamung der Gleitbewegung.

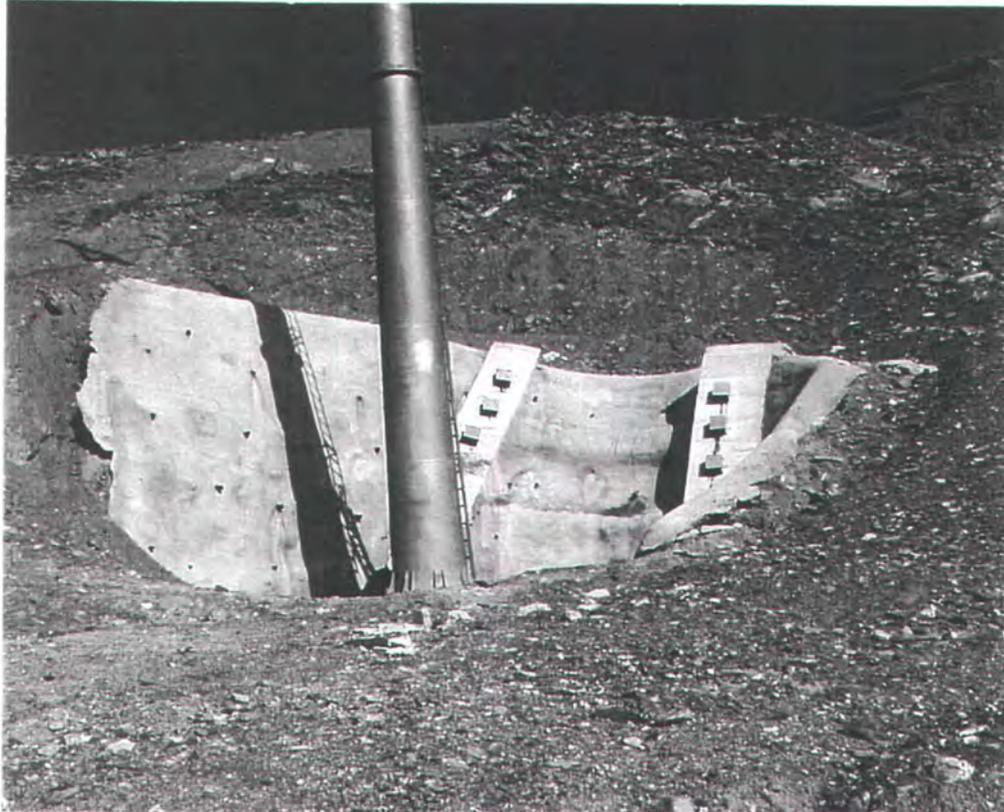
Abb. 17: Gründung und Sicherung der Stütze 17 der Gampenbahn 1997

Seit 1993 verlangt die Behörde jährliche Prüfberichte des Geologen über die geotechnische Betriebssicherheit. 1997 war die geankerte Schutzschale der Stütze 17 durch die anhaltenden Kriechbewegungen bereits so stark zerstört (Abscheren und Ausdrücken der Schalenflügel, Durchstanzen der Ankerköpfe, Unkontrollierbarkeit einiger Anker und Riß eines Ankerkopfes), dass eine Erneuerung erforderlich wurde, bevor der freie Raum zum Fundament bzw. zur Stahlstütze völlig aufgebraucht war. Die mit einem doppelten Baustahlgitter armierte Spritzbetonschale,  $d = 20$  cm, wurde durch zwei stirnseitige Ortbeton-Ankerlisenen mit je 4 Dauerankern,  $\varnothing 36$  mm,  $l = 20$  m, und geankerten Queraussteifungen zwischen den Lisenen hangwärts in den Fels verankert (Abb. 17).

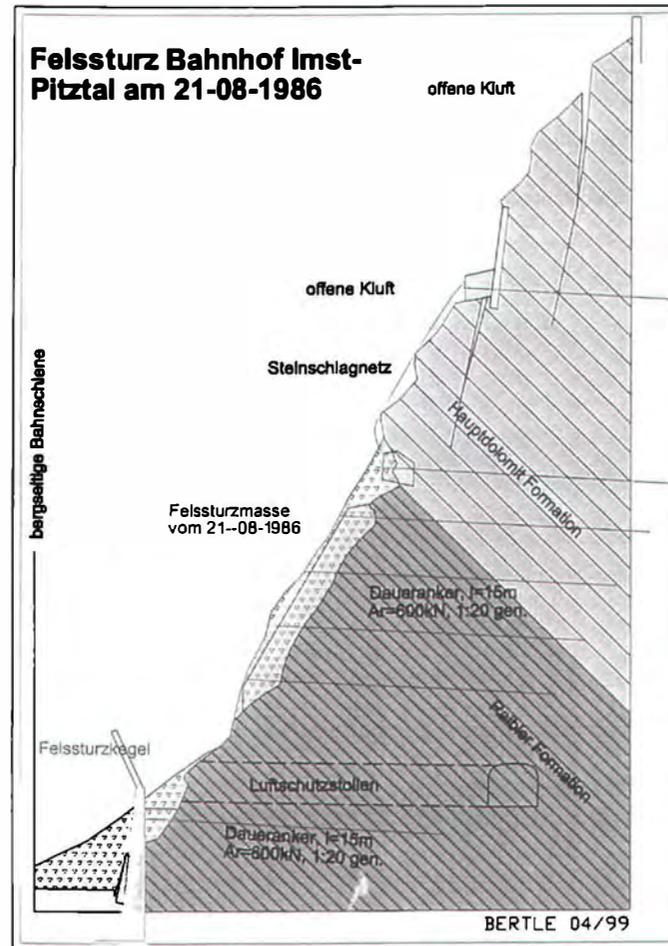
Abb. 18:  
Profilschnitt  
Felssturz  
Bahnhof  
Imst 1986

Die unmittelbar von der Gleisanlage knapp 60 m zu einer Glacialterrasse aufsteigende Felswand wird unter der Terrassenoberfläche von grob gebanktem Hauptdolomit aufgebaut, der in der unteren Wandhälfte bzw. im unteren Wanddrittel von Dolomit, Mergel, Tonschiefer und Sandstein der Raiblerformation unterlagert wird. Die Raiblerformation bildet den Kern eines Gewölbes mit talparalleler Achse, weshalb die Schichtung in der rechtsufrigen Schluchtwand mittelsteil bis steil in den Hang einfällt. Entsprechend dem Schema "Harte Platte auf weicher Unterlage" und verstärkt durch die Hangfußschwächung durch U-förmige, bis 15 m tief in den Hang reichende Luftschutzbunker werden die weniger festen Raiblerschichten ausgequetscht und wittern verstärkt zurück. Der überlagernde Hauptdolomit mit der 3-fachen einachsigen Druckfestigkeit der Raiblerschichten reagiert durch die Ausbildung neuer und die Öffnung tektonisch angelegter (Unterengadin – Oberinntal-Störungen) hangparalleler Scherfugen und durch Nachbrechen der abgelösten Wandscheiben und Türme (Abb. 18).

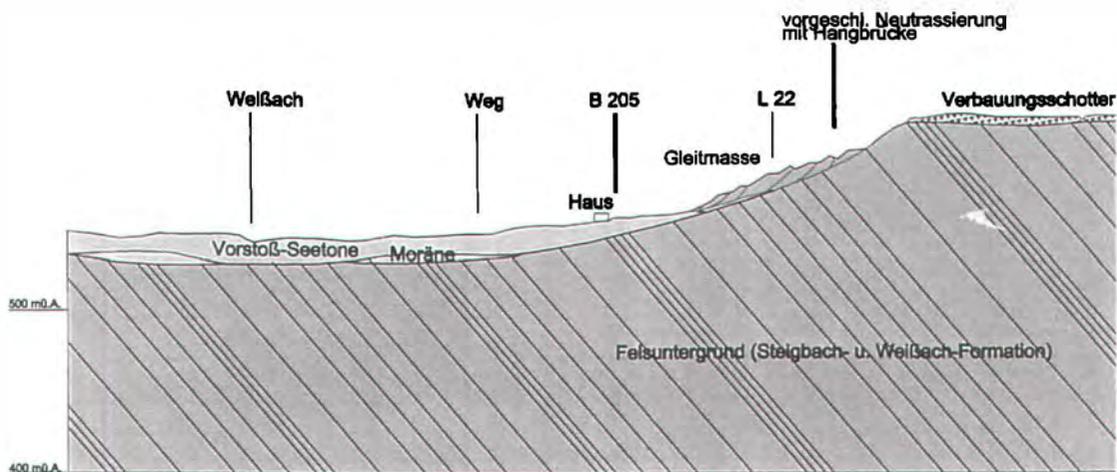
Abb. 21: Geologischer Profilschnitt L 22 Riefensbergerstraße

Das breite Trogtal der Weißbach im Vorderbregenzerwald / Allgäu wurde von den eiszeitlichen Ill-Rheingletschern in die Tonmergel, Mergel, Kalke, Sandsteine und Konglomerate der Steigbach- und Weißbachformation der Molasse eingetieft. Beim Würnvorstoß wurden über dem Fels bzw. auf Moräne großflächig Seetone in Eisrandstauseen abgesetzt, deren Spiegel bis über die Hittisauerstraße B 205 hinauf reichte. Diese Seetone bilden den Untergrund der Wiesen und Gehöfte im Talgrund und in den beidseitigen sanften Talflanken. Die hangwärts an die Wiesen anschließenden, bewaldeten, steileren und lokal felsigen Talhänge werden von anstehendem Molassefels gebildet. Vom Fuße dieser Steilstufe aus haben sich seit den Eiszeiten Hangschutthalden, Gleitkuchen und Schwemm- sowie Bachschuttfächer lokaler Gerinne über die Seetone vorgeschoben. Oberhalb der bewaldeten Steilstufe legt sich das Gelände in die besiedelten Wiesenterrassen von Riefensberg zurück, deren Untergrund von eiszeitlichen, wasserführenden Schottern über dem Felsuntergrund gebildet wird (Abb. 21).

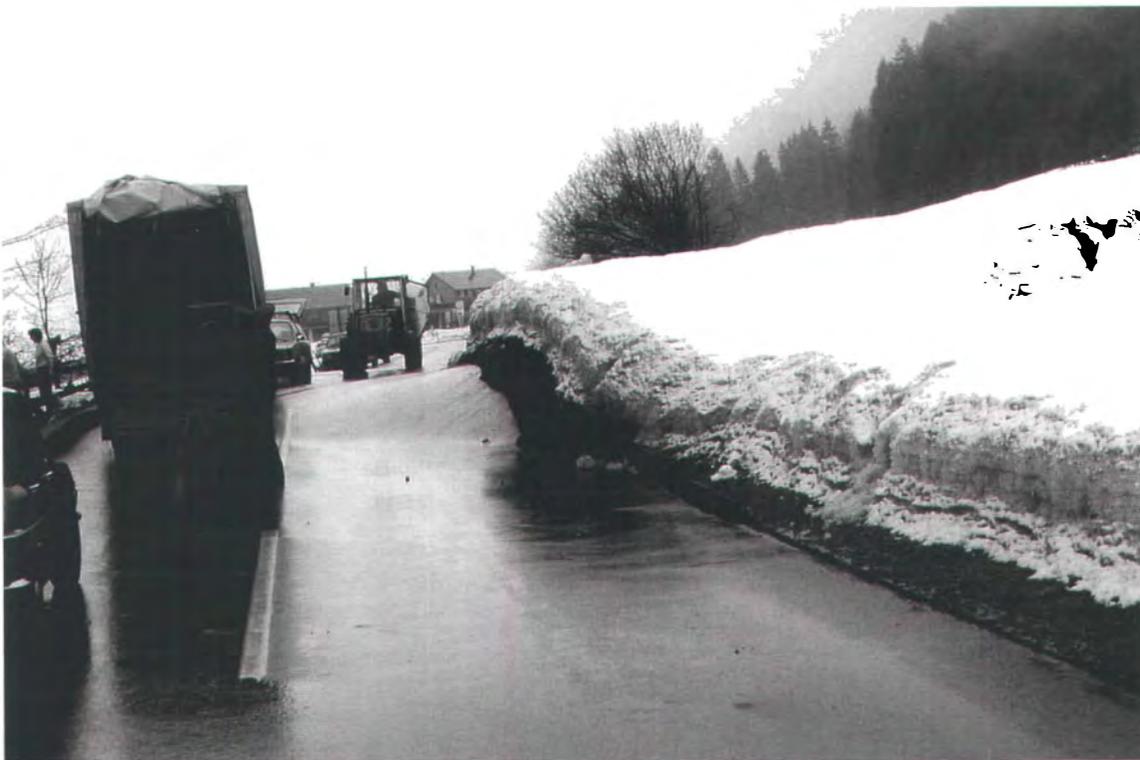
Abb. 22: Grundbruchaufwölbung B 202 Hittisauerstraße / L 22 Riefensbergerstraße

Abzweigend von der Bundesstraße vor der Grenzstelle Ach quert die Landesstraße L 22 gegen Süden ansteigend die bewaldete Steilstufe zur Terrassenfläche von Riefensberg in einer Doppelkehre und einem anschließenden Steilhangeinschnitt. 1988 fiel ab 22.3. starker Regen in eine geschlossene Schneedecke. Die schon in früheren Jahren entstandenen und durch Aufbringen von Asphalt ausgeglichenen Fahrbahnabsetzungen verstärkten sich auf ca. 800 m Straßenlänge dramatisch und erforderten am 24.3. die Sperre der Straße. Auf ca. 100 m Länge wurde die Straße ausgehend von Wasseraustritten aus einer Schichtfuge zwischen hangenden geklüfteten Konglomeraten und liegenden stauenden Mergeln, die aus den Terrassenschottern der überliegenden Terrassenverflachung gespeist werden, in eine Massengleitung einbezogen. Diese Gleitung erreichte am 27.3.1988 den Unterrand des Waldes bzw. die Obergrenze der druckempfindlichen Seetone der Wiesenflächen. Der in der Folge in den Seetonen ausgelöste progressive Grundbruch erreichte als Aufwölbungswelle am 28.3.1988 die Bundesstraße B 205 (Abb. 22).

Diese Grundbrüche erforderten die Sperre der Straße, die Evakuierung der talseitig der Straße liegenden Wohnhäuser und das Leerpumpen der Treibstofftanks einer hier liegenden Tankstelle durch den Geologen. Die von ihm angeordnete Öffnung von bis zu 5 m tiefen Druckentlastungsschlitzten hangseitig der Straße brachte die Ausbreitung der Grundbrüche, die offensichtlich durchwegs auf die oberste, wassergesättigte Schwarte beschränkt waren, zum Stillstand. Die Gesamtbewegung umfasste schließlich 1,5 ha Gleitmasse und 2 ha Grundbruchsfläche mit insgesamt 70.000 m<sup>3</sup> bewegter Masse.

Durch die Anlage eines flächenhaften Drainageleitungsnetzes und die Erosionssicherung des Ablaufgerinnes konnte im folgenden Jahr die Bewegung entschärft werden. Die Bewegungen halten aber nach wie vor mit Bewegungsbeträgen von einigen cm pro Jahr an. Sie weiten sich

Die vorgeschlagene Wiedererrichtung der unterbrochenen Landesstraße mit einer im anstehenden Fels gegründeten Hangbrücke und Kopfentlastung der Gleitmasse durch einen Großabtrag wurde zurückgestellt. Nach Riefensberg besteht auch eine andere Straßenverbindung.
