Versagensfälle von Staubauwerken und deren Einfluss auf die Europäische Rechtsprechung

Alexius VOGEL*

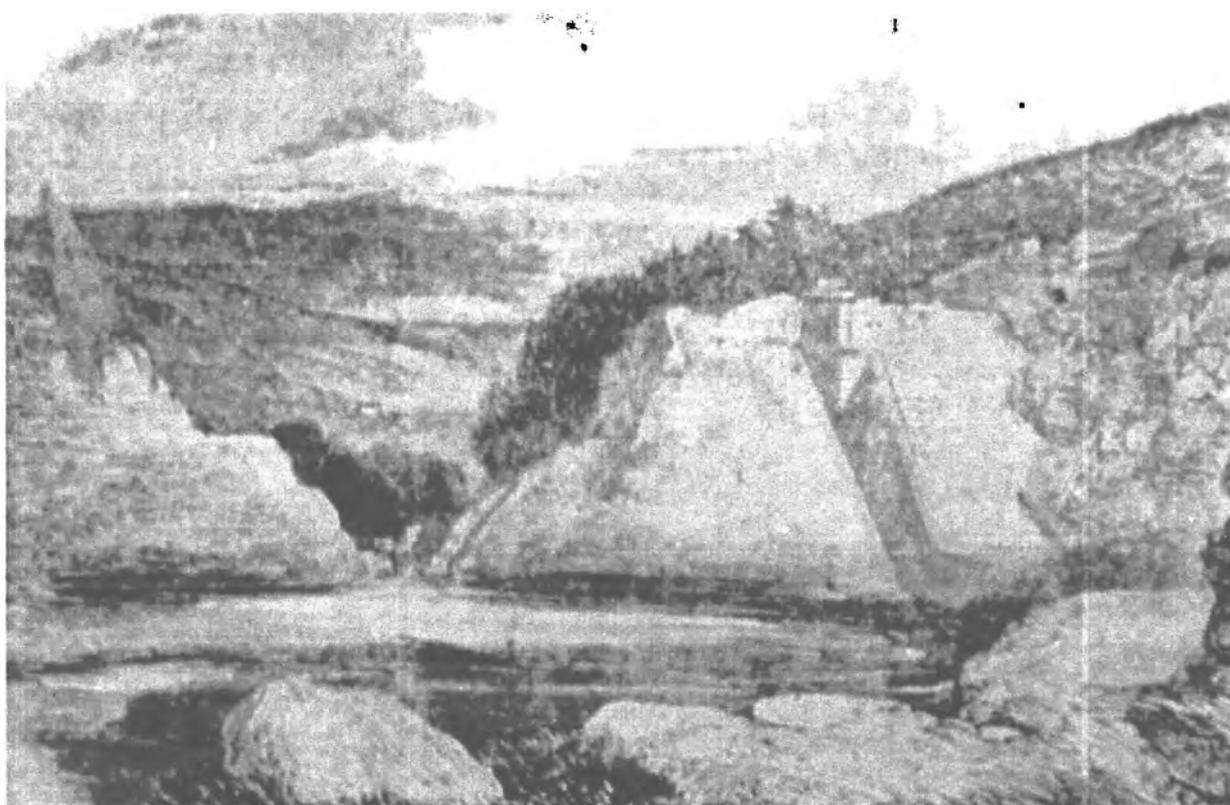
Talsperrenbrüche haben in vielen Ländern in Europa wie wohl kaum andere Ereignisse und Unfälle immer wieder die Rechtsprechung beeinflusst. Am 14.2.1852 brach zum Beispiel in Großbritannien der Bilberry Dam und verursachte den Tod von 81 Menschen in der Stadt Holmfirth. Die London News veröffentlichte am 14.2.1852 eines der wenigen, bis heute erhalten gebliebenen Bilder der Ruine, das den 20 m hohen und 94,5 m langen Erddamm nach seiner Zerstörung zeigt (Abb. 1).

Abb. 1: Die Ruinen des 1852 zerstörten Bilberry Dammes in Großbritannien

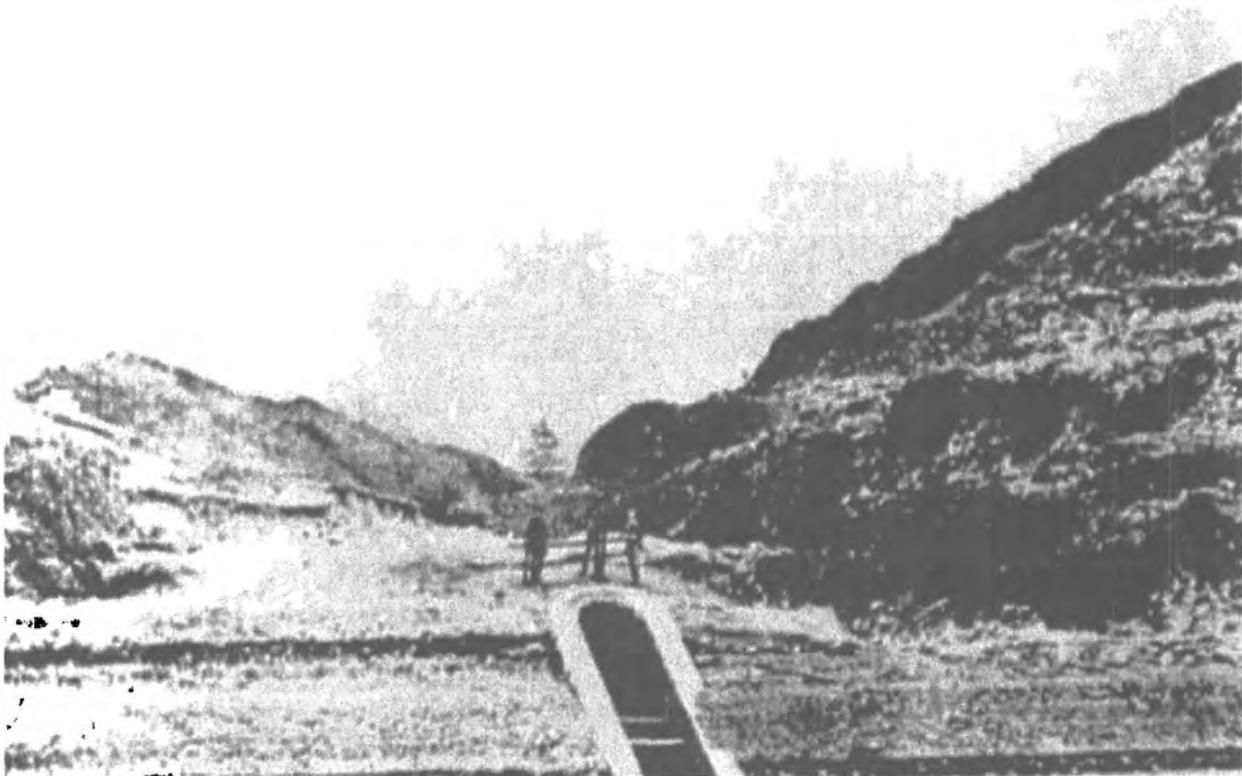
Dieses Ereignis, welches in seinen Auswirkungen als tragisch genug anzusehen war, reichte allerdings noch nicht aus, um zum damaligen Zeitpunkt sich mit kritischen Gedanken über die Gesetzgebung in Bezug auf Talsperrenbauten zu beschäftigen, doch brach am 11.3.1864 der 29 m hohe und 382 m lange Dale Dyke Dam, dessen Flutwelle 245 Tote verursachte. Ein am Nachmittag dieses Tages beobachteter horizontaler Riss im Dammkörper, die rasche Zerstörung des Dammes und das eindeutige Bestehenbleiben des Grundablasses nach der Katastrophe (Abb. 2) scheinen klare Indizien dafür zu sein, dass der Dam nicht durch eine Sickerung längs des Grundablasses zerstört worden sein dürfte.

Abb. 2: Die Reste des Dale Dyke Dammes mit dem erhalten gebliebenen Grundablass

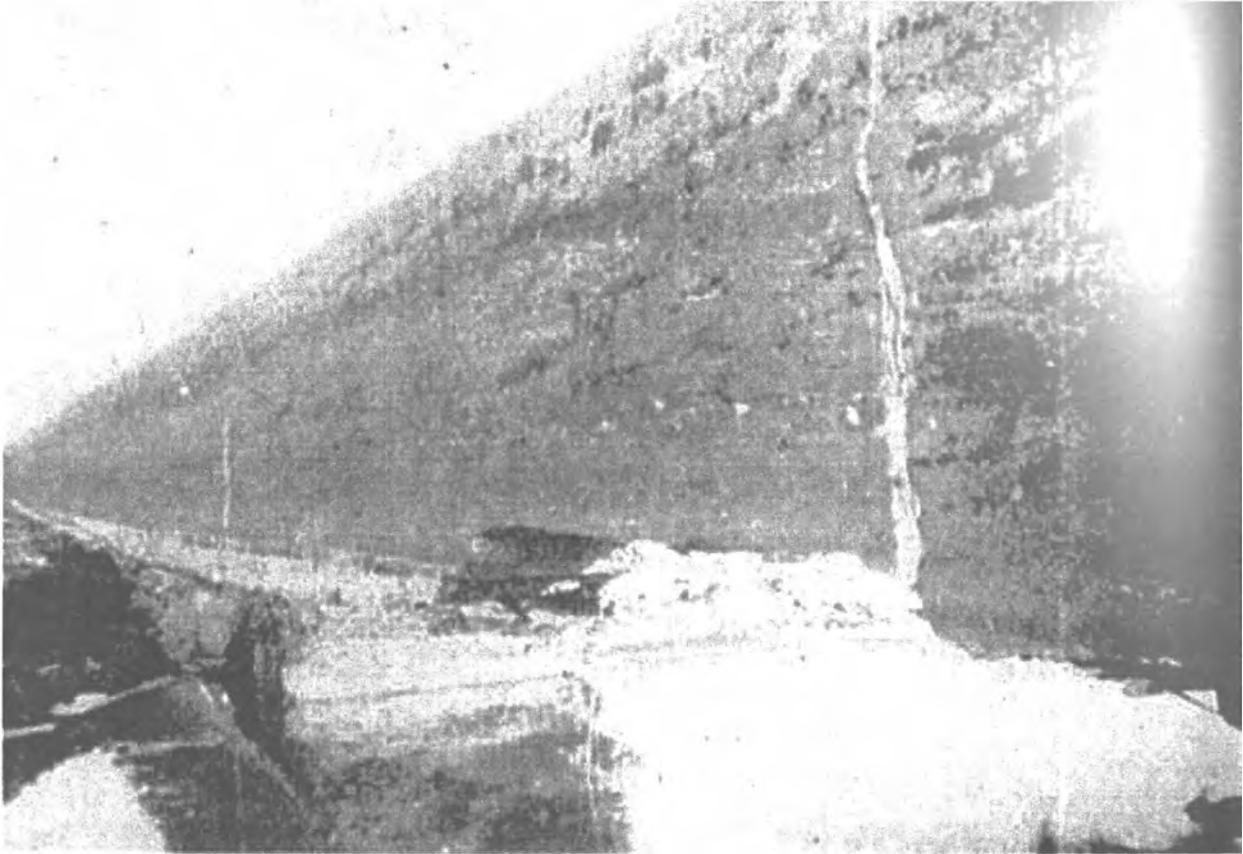
1907 wurden die Arbeiten an der 10,7 m hohen und 890 m langen Eigiau-Sperre in Nordwales begonnen. Die Arbeiten wurden 1908 unterbrochen und die aus Stampfbeton bestehende Sperre wurde dann erst 1910/11 fertig gestellt. Die Sperrfundamente sollten gemäß des Entwurfs 1,80 m tief in den tragfähigen Grund reichen, der am Sperrenort aus Gletscherablagerungen harten blauen Tons, vermengt mit Granitblöcken bestand, der von einer ca. 60 – 90 cm starken Schicht aus Torf überlagert wurde. Bedingt durch grobe Ausführungsmängel reichte das Fundament am späteren Bruchort jedoch nur 45 cm tief in den tragfähigen Grund und in der Arbeitsfuge zwischen den beiden Arbeitsphasen von 1907 und 1910/11 gab es auch keine Verbindungen zwischen den beiden Betonmonolithen.

Am 2.11.1925 wurde dann die Gewichtsmauer an dieser Stelle auf 9 m Länge unterspült. Durch die Untertunnelung entstand unter der Sperre eine 3 m hohe und 21 m lange Endbresche (Abb. 3), durch die sich der Stauinhalt von 4,5 hm³ Wasser in Form einer Flutwelle in den darunter gelegenen Coedty Stausee ergoss, dessen Damm dadurch überströmt und ebenfalls erodiert wurde.

Abb. 3: Bruchstelle in der 890m langen Eigiau Gewichtsmauer

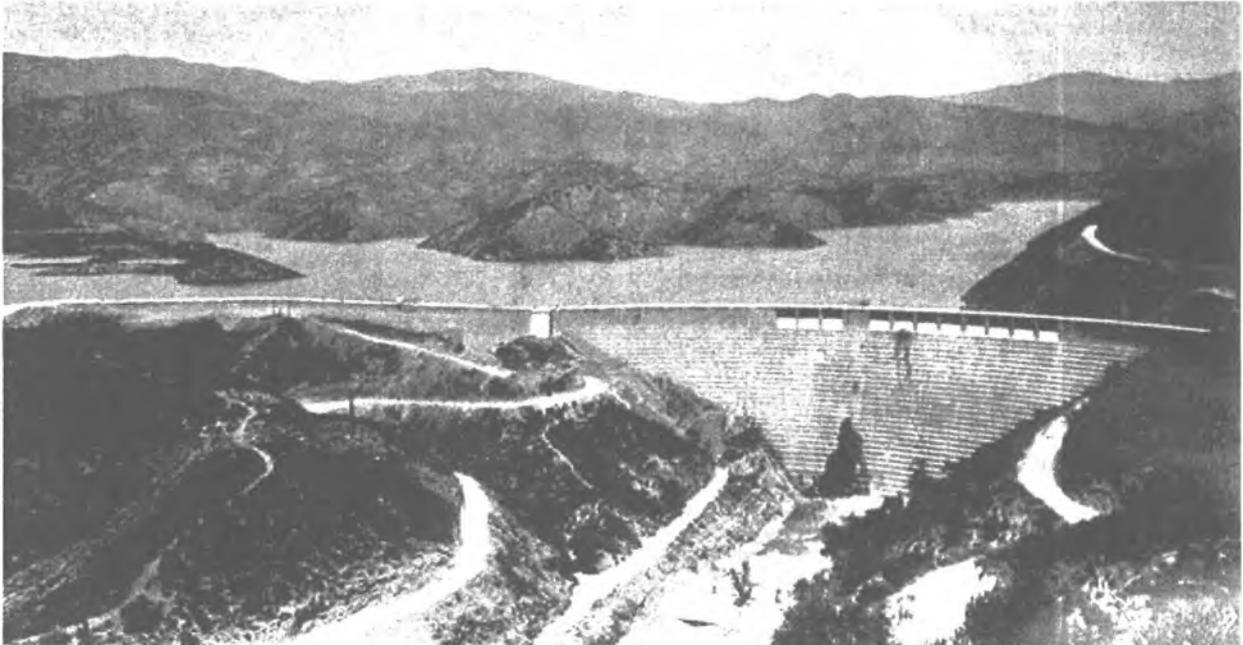
Abb.4: Die St. Francis Sperre in den USA wenige Tage vor ihrer Zerstörung

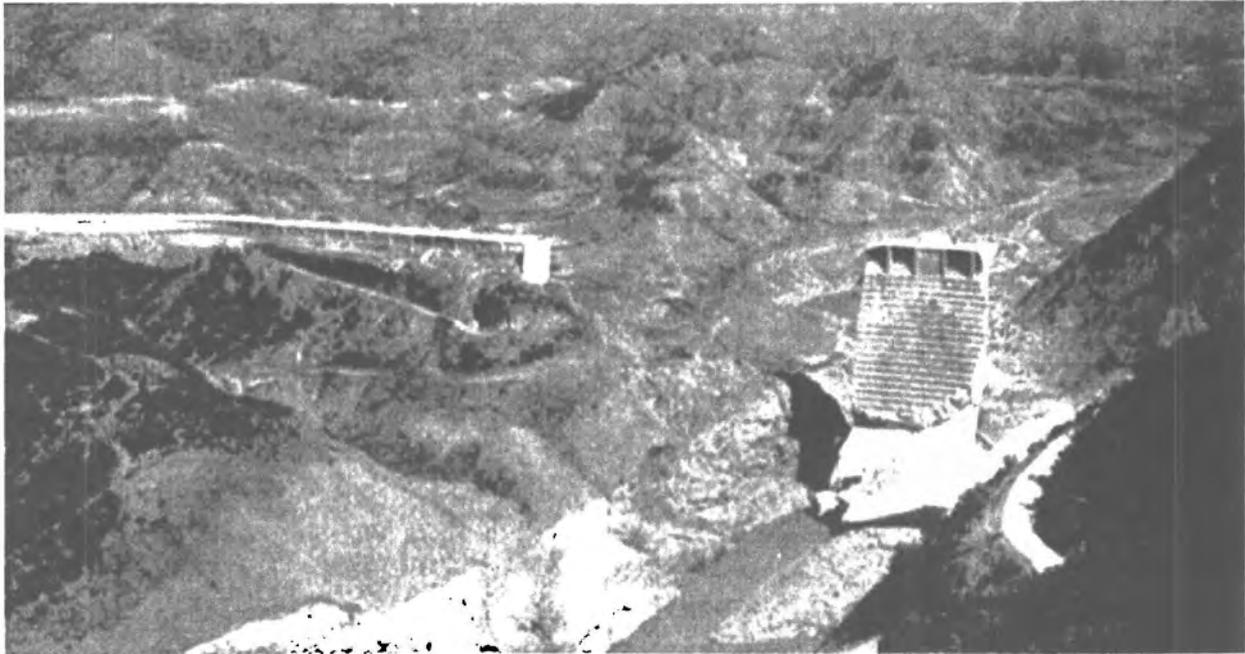
Abb. 5: Die St. Francis Sperre nach ihrer katastrophalen Zerstörung vom 12.3.1928

Der totale Festigkeitsverlust des roten Konglomerates bei Durchfeuchtung führte zu einer totalen Durchweichung des rechten Flankenbereichs. Unter der Wirkung des vollen hydrostatischen Drucks wurde dieses Material unter der rechten Flanke schließlich hindurch gedrückt und das rechte Widerlager stürzte, seiner Aufstandsfläche beraubt, als Ganzes ein. Bedingt durch große Wirbelbildungen des ausströmenden Stauinhaltes kam es zum großflächigen Abrutschen der Grauwacke im Bereich des linken Widerlagers und zum Einsturz des linken Mauerflügels.

Beide Flankenbereiche zeigten sich nach dem Ausflussvorgang bis zu 8 m unter der ursprünglichen Gründungssohle ausgewaschen. In Bild 5 ist die Verwerfungszone im Bereich der rechten Flanke nach der Zerstörung der Sperre sehr gut erkennbar.

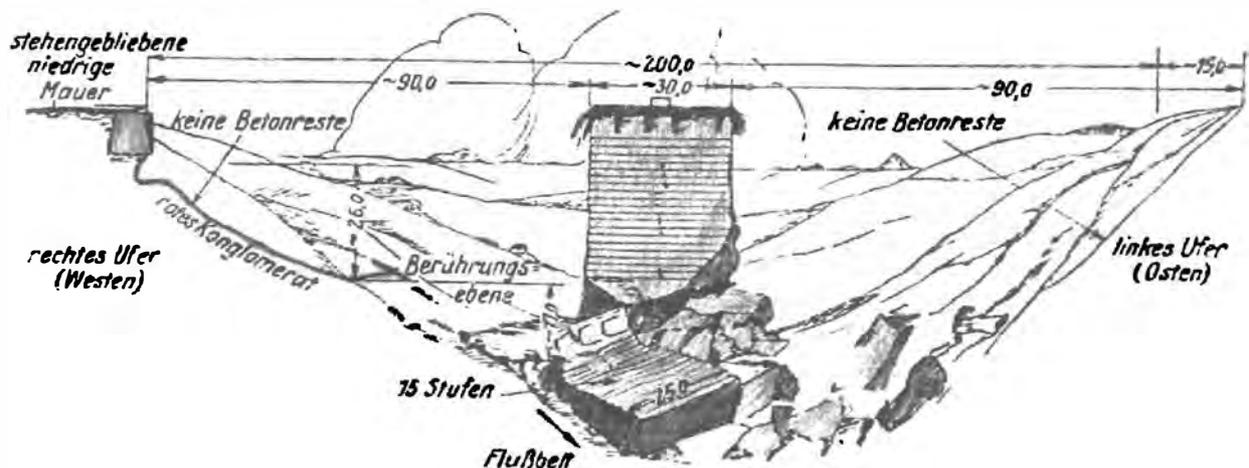
Die linke Flanke und der Sperrenfuß waren auf geschichteter Grauwacke mit geringer Scherfestigkeit gegründet, während sich im Bereich des rechten oberen Flankenbereichs ein rotes Konglomerat befand, welches viele Klüfte beinhaltete, die mit Gips und Letten gefüllt waren. Ca. 15 m über dem Talgrund stießen diese beiden Felsformationen in Form einer Berührungsebene zusammen und bildeten eine horizontal verlaufende Verwerfungszone (Abb. 6).

Abb. 6: Geologische Gegebenheiten des Bruchortes der St. Francis Sperre

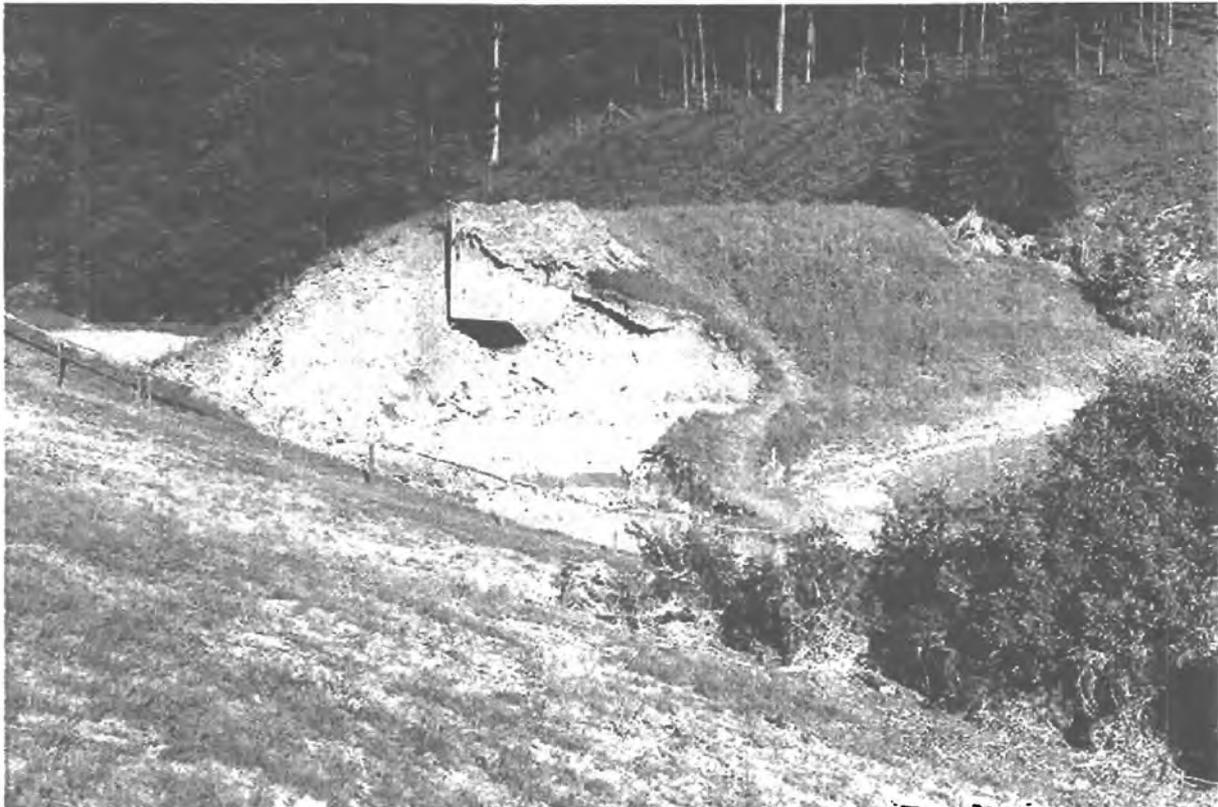
Im Hinblick auf eine Abschätzung des Gefährdungspotentials einer Talsperre für etwaige Unterlieger im Falle ihres Bruches ist es von entscheidender Bedeutung, in welchem Zeitintervall ein Bruchversagen stattfindet. So hielten Dämme von Regenrückhaltebecken Überströmungen von bis zu 2 Stunden stand (Abb. 7), ehe sie brachen, während 1970 der Seco Frias Damm in Argentinien in nur lediglich 6 Minuten total zerstört wurde (Abb. 8).

Abb. 7: Der Damm des Regenrückhaltebeckens von Tauberbischofsheim

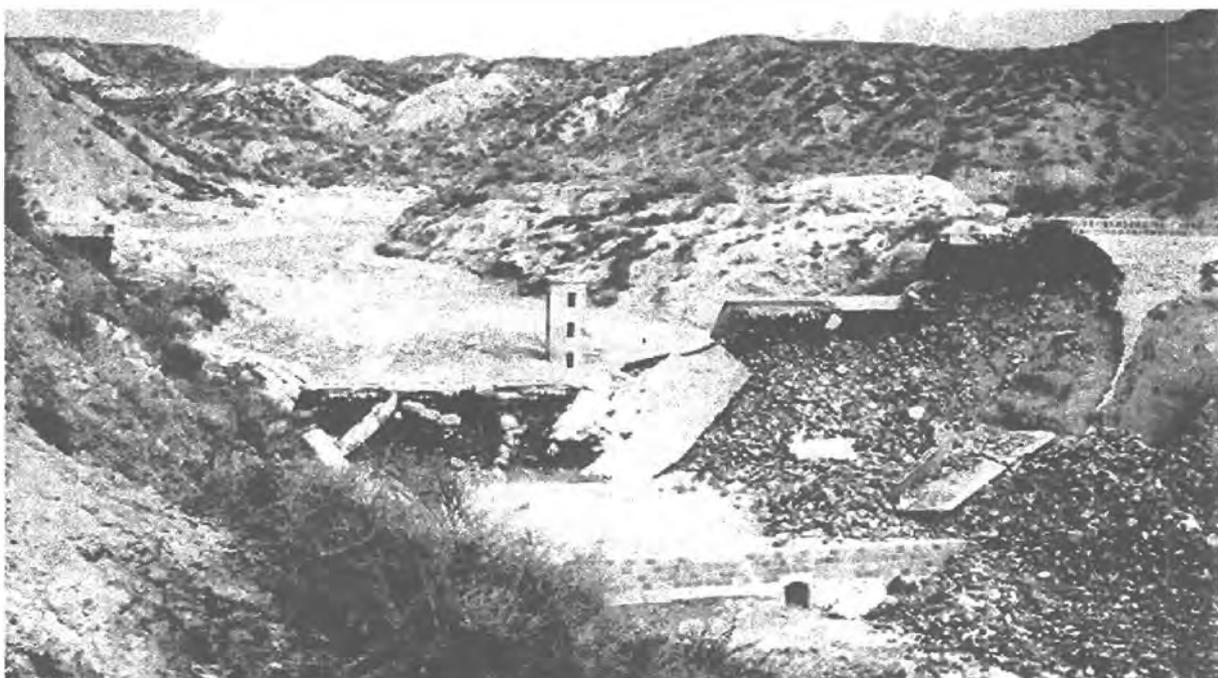
Abb. 8: Der binnen Minuten zerstörte Seco Frias Damm in Argentinien

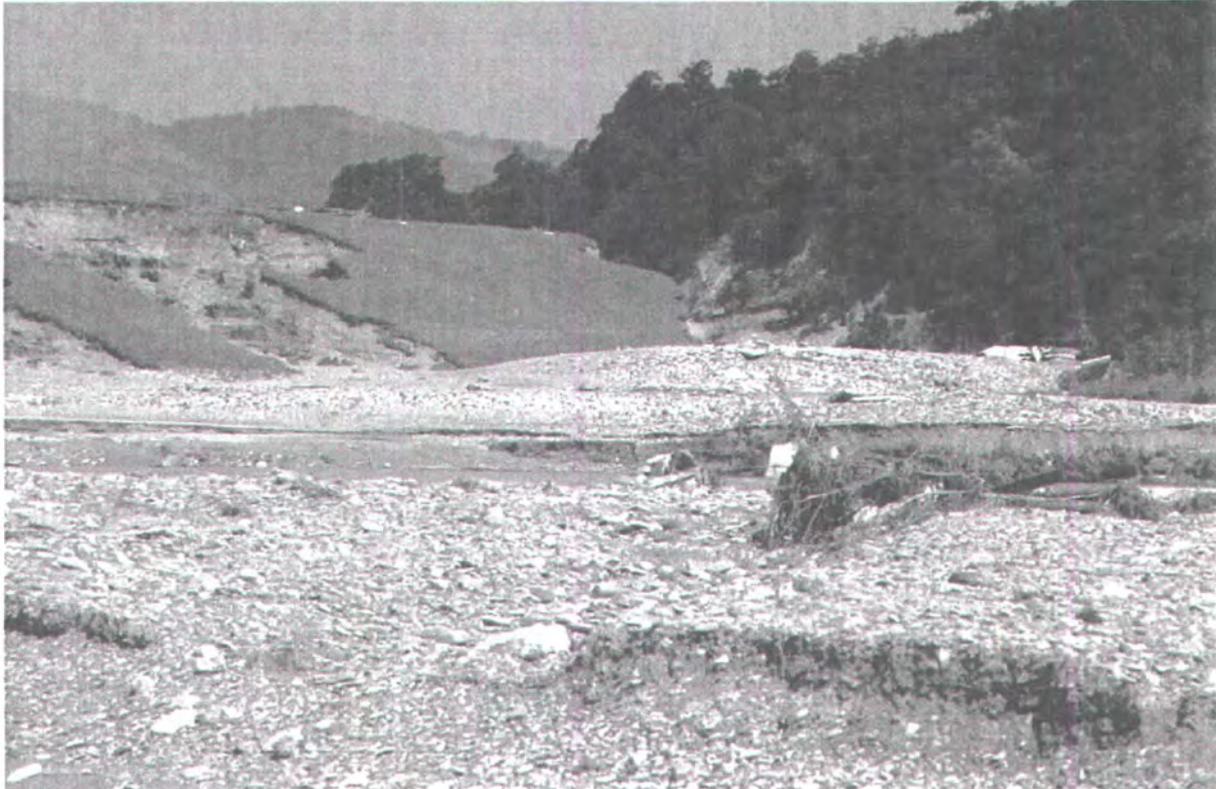
Am 29. Juli 1991 ereignete sich in Rumänien die Zerstörung der Belci Dammes. Infolge des Ausfalls der örtlichen Stromversorgung und des Nichtvorhandenseins von Notstrombatterien konnten die Entlastungsorgane nicht geöffnet werden und der 18,5 m hohe und 422 m lange Erddamm wurde innerhalb kurzer Zeit nach ca. 20 Minuten Überströmung zerstört.

Abb. 9: Die linke Flanke des Belci Dammes nach der Überströmung

Die linke Flanke der Sperre zeigte Spuren von hoher Bruchdynamik. Die Erklärung für das hohe Maß dieser Bruchdynamik zeigte sich an dem gerade noch erhalten gebliebenen rechten Dammflügel und auf einem kurzen Bereich des Dammkörpers zwischen der Initial- und Endbresche (Abb. 9). Wie man erkennen kann, sind Teile des luftseitigen Stützkörpers im Ganzen längs der horizontalen Knicklinie zwischen der Dammkrone und der geneigten Stützzone regelrecht abgeschert, talwärts verschoben und schließlich erodiert worden. Ursache dieses, die Dynamik des Bruchablaufes beschleunigenden, Verhaltens war eine Kabelkүнette, die auf der Dammkrone für Kabel der Kronenbeleuchtung errichtet worden war, und deren Verfüllung sehr rasch ausgewaschen wurde. In dem dadurch längs der Dammkrone gleichsam ausgewaschenen Kanal muss es im Moment der Überströmung zur Bildung einer regelrechten Wirbelwalze quer zur Dammachse gekommen sein, welche die schlagartige Ausbildung der Endbresche erklärlich macht.

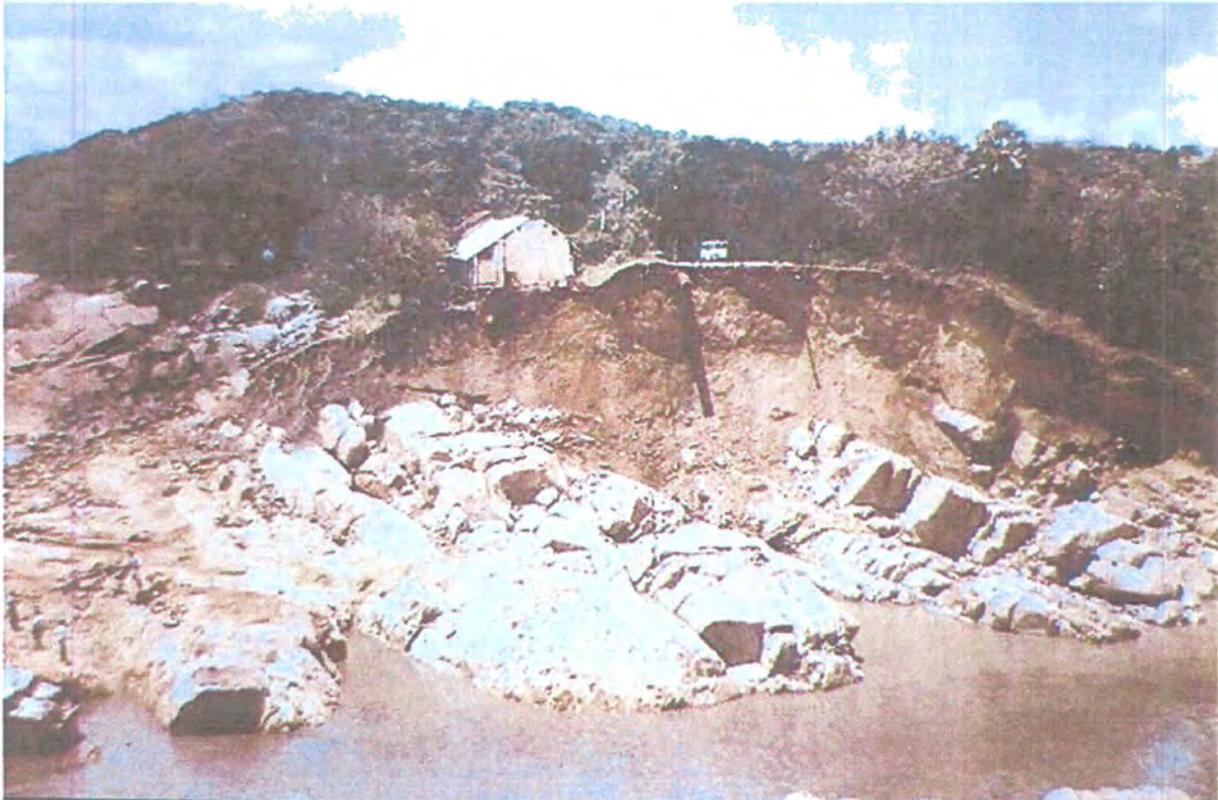
Deshalb ist es in der Geschichte des Talsperrenbaus auch vorgekommen, dass Bauwerke zerstört wurden, die viele Jahre lang in Betrieb gestanden sind. So brach 1986 der 26,8 m hohe Kantalai Damm auf Sri Lanka nachdem er 1400 Jahre lang in Betrieb gestanden war (Abb. 10).

Abb. 10: Bruchstelle des 1400 Jahre alten Dammes von Kantalai auf Sri Lanka

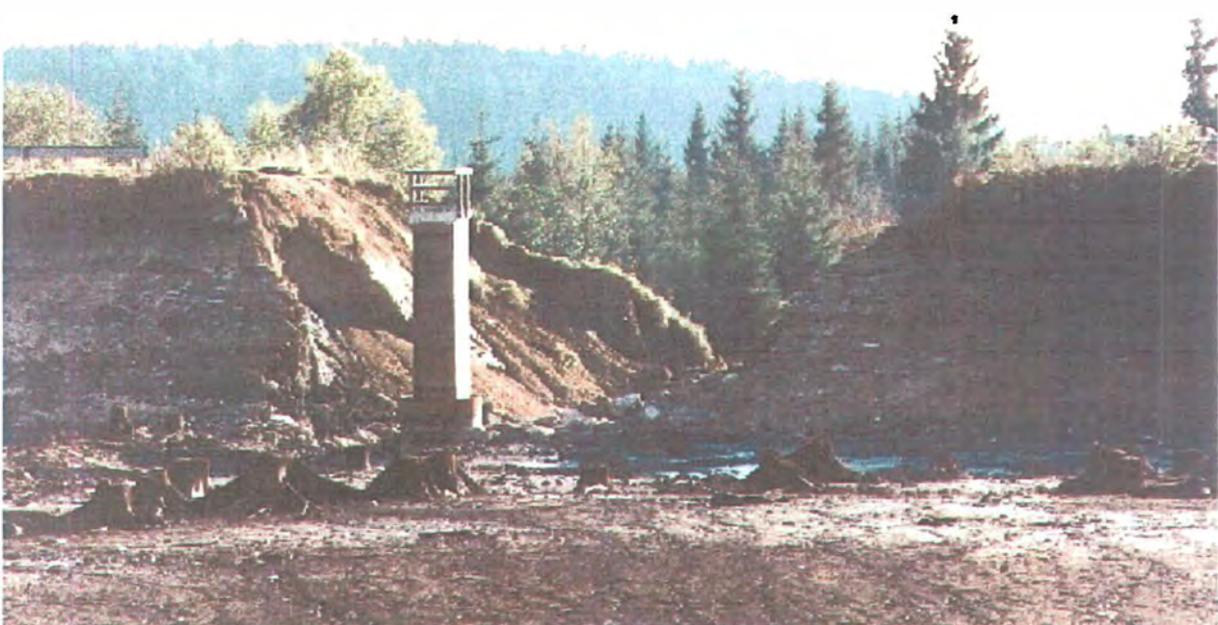
Abb. 11: Der wenige Tage nach seinem Einstau zerstörte Schlesinger Damm

Als anderes Extrem können jedoch auch Brüche infolge innerer Erosion auftreten, welche als Kurzzeitereignisse bezeichnet werden können, wenn nämlich Dammbauwerke innerhalb weniger Tage oder Wochen nach ihrer Inbetriebnahme zerstört werden. So wurde in Österreich der Schlesinger Damm in Niederösterreich nur wenige Tage nach seinem ersten Einstau zerstört (Abb. 11).

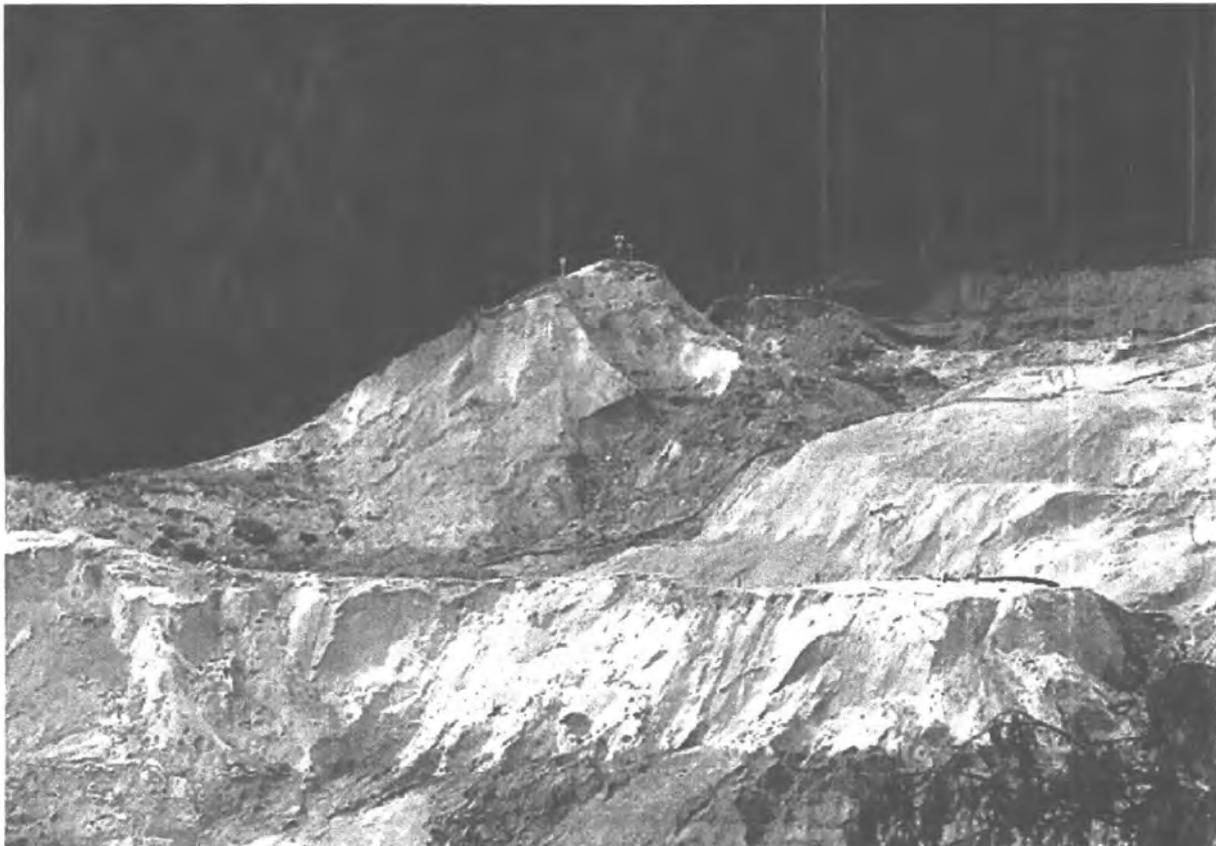
1985 ereigneten sich in Italien die Brüche zweier untereinander liegender Dämme von Absatzbecken eines Bergbaubetriebes. Die obere Sperre war sogar teilweise auf den Schlammablagerungen der unteren gegründet. Bei deren sukzessiver Erhöhung, erhöhten sich auch die inneren Porenwasserdrücke und es kam in weitere Folge zu Sickerungen innerhalb des Dammkörpers. Nachdem der Drainageauslauf zusätzlich blockiert war, kam es im Juli 1985 zum schlagartigen Bruch des oberen Dammes. Die austretende Schlammflut zerstörte auch die darunter liegende zweite Sperre und beide Stauinhalte ergossen sich in das Stava Tal, wobei 269 Menschen den Tod fanden (Abb. 12).

Abb. 12: Bruchquerschnitt des Abraumdammes von Stava

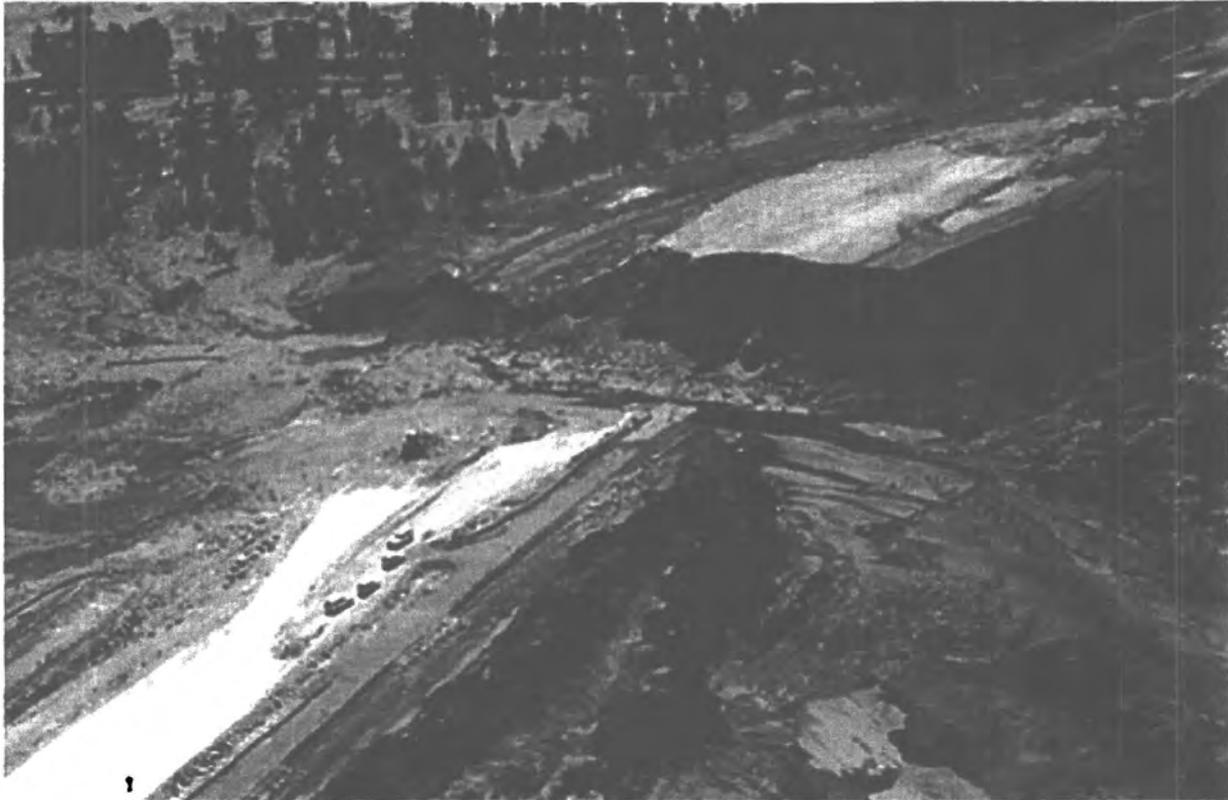
Die 28 m hohe und 3 km lange Abraumsperre Aznalcollar (Los Frailes) in Spanien bestand im Wesentlichen aus einem Stein- und Erddamm mit einer wasserseitigen Dichtung und einer dahinterliegenden Filterzone. Um Umläufigkeiten durch eine 10 m starke Schicht aus Flussalluvionen zu vermeiden, wurde ein Bentonitdichtungsschirm errichtet. Die darunter liegende Zone bestand aus einem schluffigen Ton, der auch als andalusischer blauer Mergel bezeichnet wird, mit niedriger Trockendichte und festen Eigenschaften, jedoch mit Tendenzen von Spannungsermüdung.

Im Bereich der maximalen Höhe auf 50-100 m Länge bildete sich schließlich in einem Bereich, wo der benachbarte Fluss Agrio auch dem Dammkörper am nächsten kam, eine Tiefen-Gleitfläche ca. 14 m unter dem Aufstandshorizont aus, längs welcher der Damm samt Gründung ca. 60 m luftseitig wegglikt. Die Dammkrone setzte sich daraufhin um ca. 2 m und die Sperre wurde in diesem Bereich überflutet und schließlich erodiert (Abb. 13).

Abb. 13: Das zerstörte Absetzbecken von Aznalcollar in Spanien

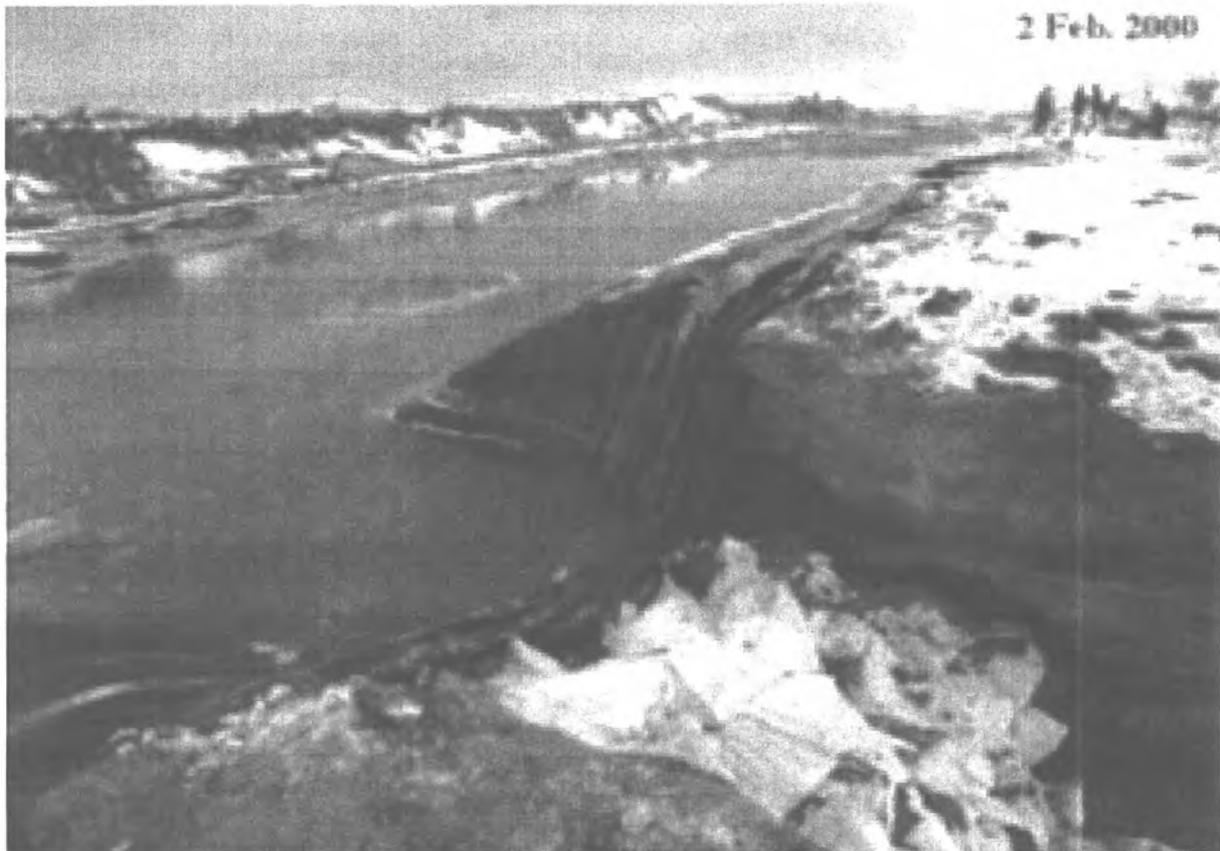
Das ausschlagende Ereignis, welches zu einer Reaktion auf europäischer Ebene führte, war die Zerstörung des Dammes von Baia Mare am 30.1.2000, wobei ca. 100.000 m³ hochgiftigen Zyanid-Schlammes in die Theiss und weiter in die Donau gelangten. Der Gifteintrag war auch noch 14 Tage später im Delta der Donau am Schwarzen Meer, ca. 2000 km unterhalb der Sperre messbar (Abb. 14).

Abb. 14: Bruchstelle des Dammes Baia Mare, 3 Tage nach dem Ereignis

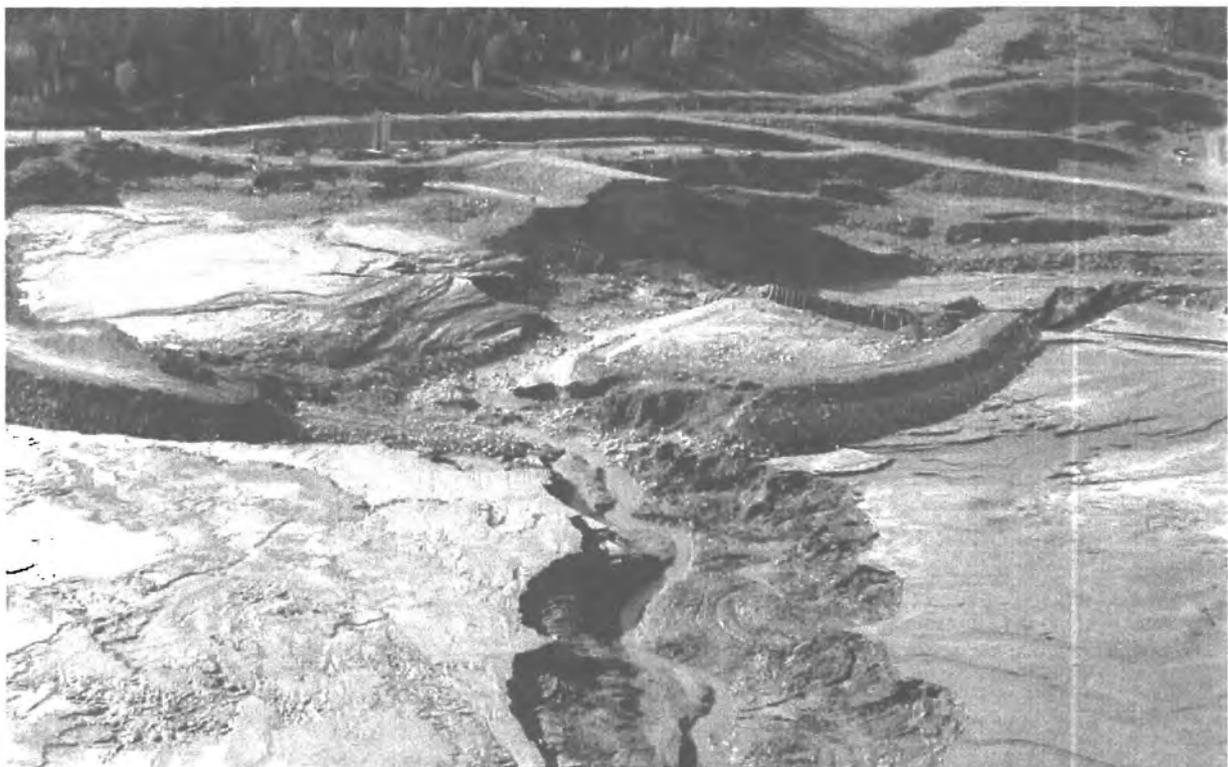
Dennoch konnte nicht verhindert werden, dass am 9.11.2000 der Aitik Damm in Schweden infolge innerer Erosion zerstört wurde, wobei wieder ein Speicherbecken einer Minengesellschaft betroffen war (Abb. 15).

Abb. 15: Der infolge innerer Erosion zerstörte Aitik Damm in Schweden

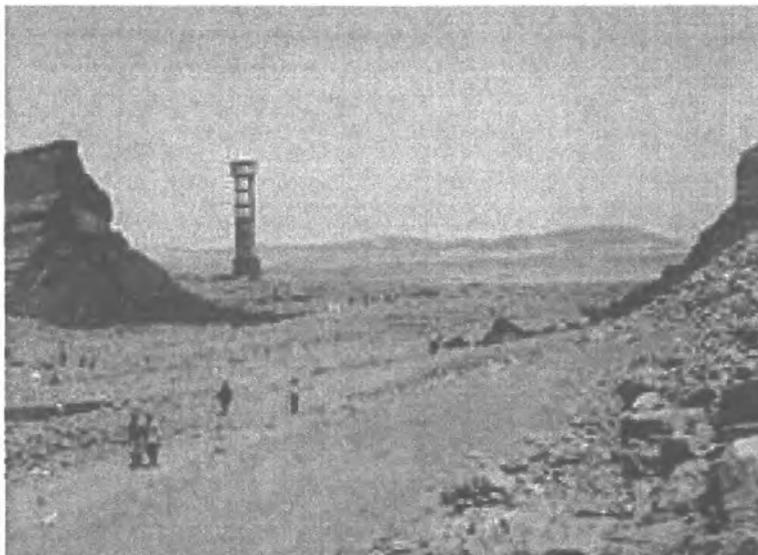
In Europa war am 21.1.2001 der letzte Sperrenbruch zu verzeichnen, als in Spanien der Torrico-Damm brach. In Syrien brach im Juni 2002 der Zeyzoun Staudamm, wobei mehrere Mio. m³ Wasser austraten.

Abb. 16: Der 2002 gebrochene Zeyzoun Staudamm in Syrien
