## Neogene Bau- und Dekorgesteine – charakteristische Schadensbilder und Schadensursachen

Andreas Rohatsch

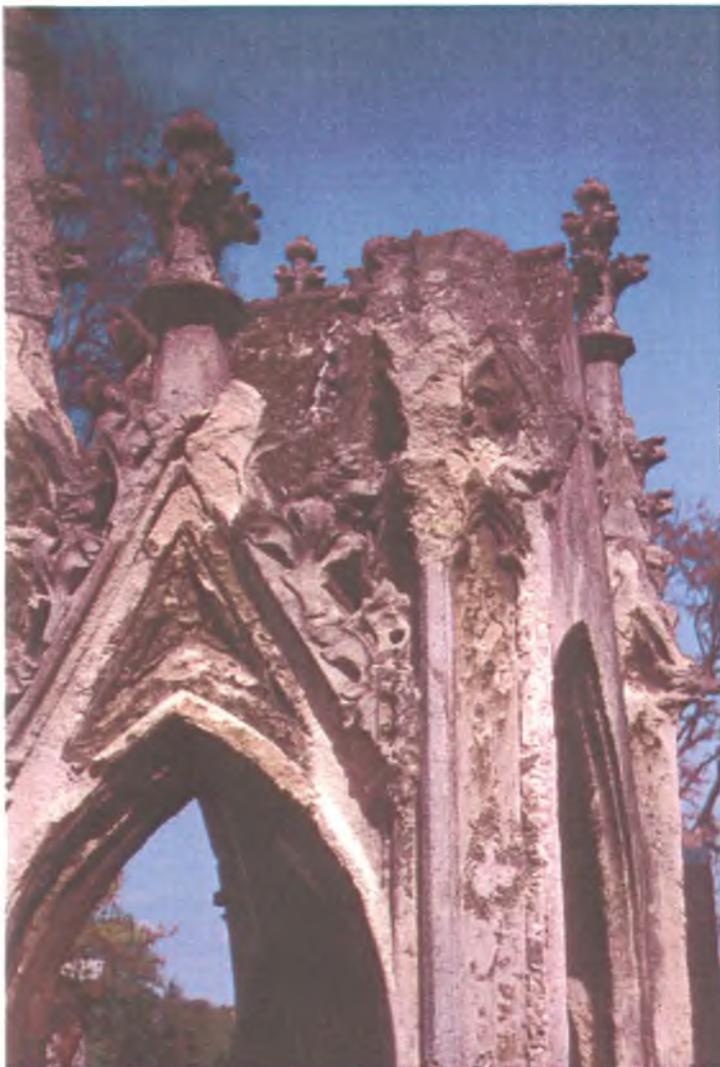
Abb. 1: Ein häufig zu beobachtender Zustand bei neogenen Kalksandsteinen sind Fehlstellen, Krustenbildung, Verschmutzung, Risse, etc. (neugotische Gruftanlage aus St. Margarether Kalksandstein am Wiener Zentralfriedhof).

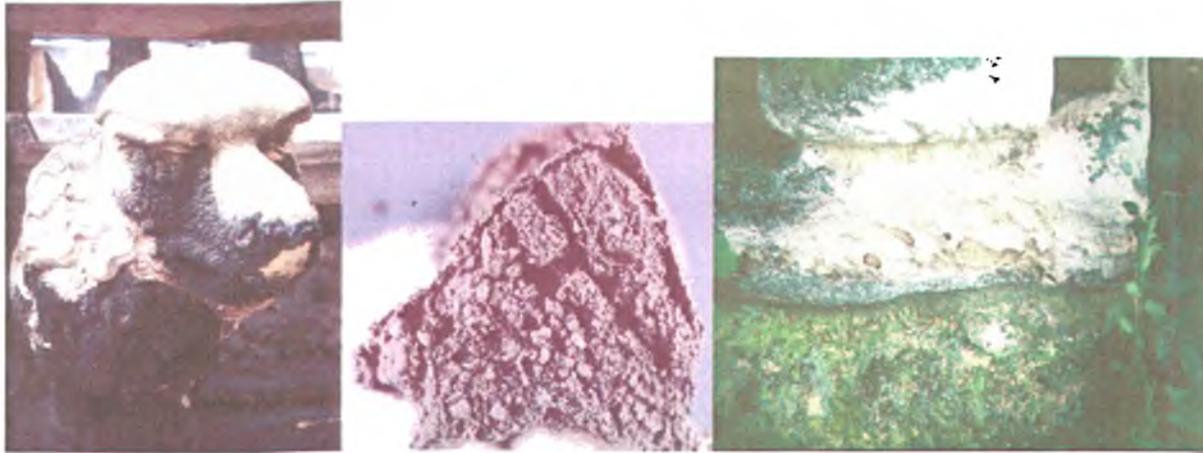
Abb. 3: Links: Gipskrustenbildung im Großstadtmilieu am Wiener Stephansdom (Wasserspeier aus St. Margarethener Kalksandstein) auf der Regen geschützten Steinoberfläche; Schwarzfärbung der Kruste durch Russ und Staub.

Mitte: Charakteristisches Schalenprofil an einer Krabbe aus St. Margarethener Kalksandstein; die Gesteinsoberfläche wird durch aus dem Kern gelöstes und ausgewandertes Bindemittel verdichtet, das Bindemittel der äußeren Schale besteht aus Gips.

Rechts: Dünne Gipskruste im Sockelbereich (Kalksandstein der Hainburger Berge) der Rundkirche von Petronell; auf Grund der staubfreien, relativ sauberen Luft ist diese Kruste nicht schwarz gefärbt.

Das Hauptproblem der Krusten ist ihre abdichtende Wirkung, da der Stein nicht mehr ungehindert austrocknen kann. In der Stauzone direkt hinter der Kruste kommt es zu einer vermehrten Gesteinszersetzung durch chemische Lösungsprozesse, außerdem findet sich in diesem Bereich eine dichte Besiedlung durch Algen, Bakterien und Pilze, die ihrerseits zerstörend auf die Substanz einwirken (z.B. MENTLER et. al., 1985). Der Bindemittelverlust im Inneren des Steinobjektes ergibt einen deutlichen Festigkeitsverlust, der zu einer statischen Gefährdung des Objektes führen kann (z.B. Abb. 3 Mitte).

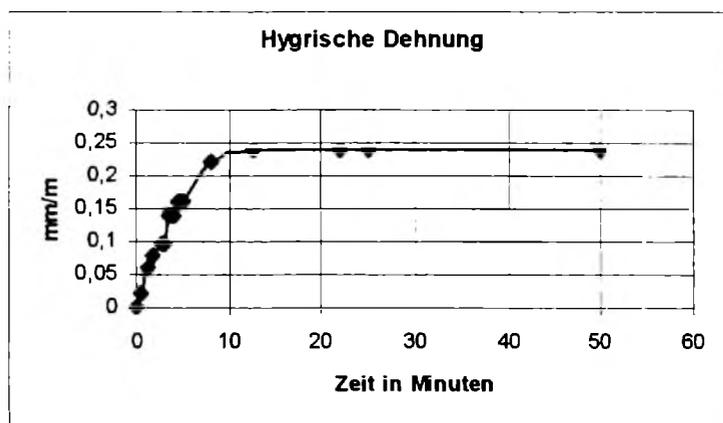
Abb. 4: Beispiel für hygrisch induzierte Dehnung eines sarmatischen Quarzsandsteines von der Türkenschanze (Wien XVIII).

Die hygrisch induzierte Dehnung stellt einen wesentlichen, bis jetzt zum Teil unterschätzten Schadensfaktor poröser neogener Baugesteine dar.

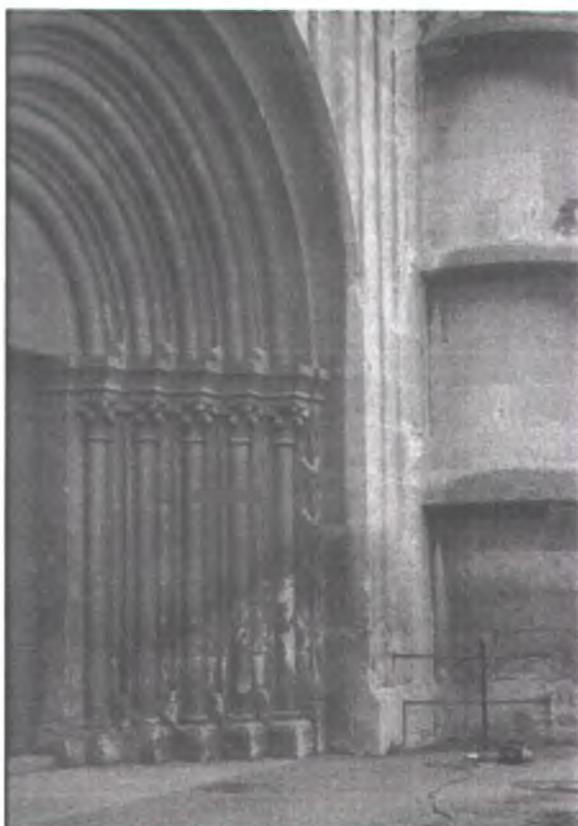
Abb. 5: Kapillares Aufsteigen der Bodenfeuchte im Bad Fischauer Konglomerat (Westportal, Wiener Neustädter Dom).

Der hellere Bereich wurde durch kristallisierendes Magnesiumsulfat zerstört. Im oberen, dunkel erscheinenden Abschluss dieser Zone sind stark hygroskopische, extrem leicht lösliche Salze angereichert, die alleine schon durch die vorhandene Luftfeuchtigkeit in Lösung bleiben und somit zu keiner strukturellen Zerstörung der Gesteine führen.

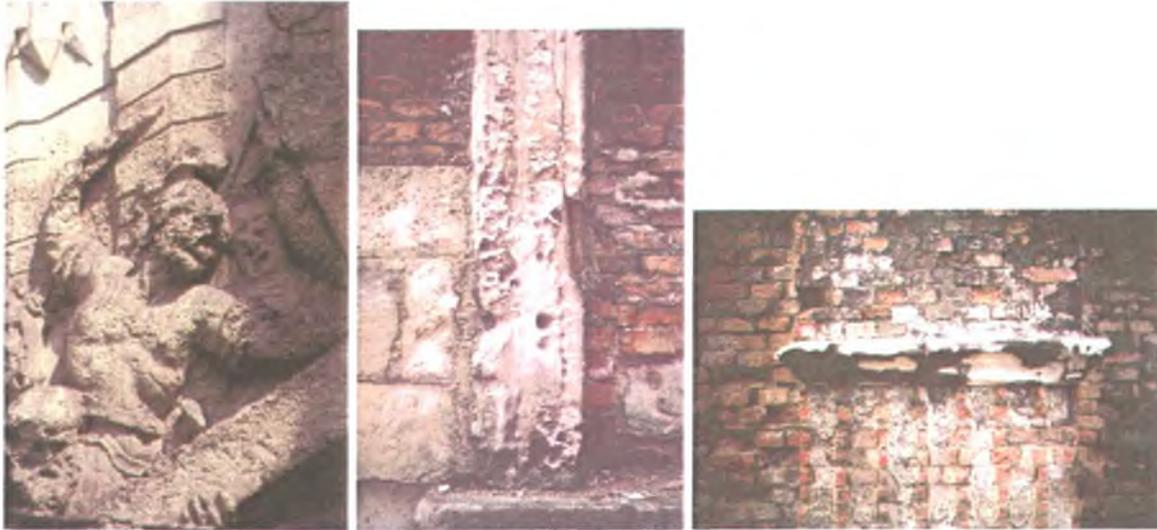
Abb. 6: Links: Kreuzwegstation von Stift Zwettl aus Zogelsdorfer Kalksandstein mit charakteristisch „pockennarbiger“ Oberfläche, hervorgerufen durch Salzsprengung.

Mitte: Türgewände aus St. Margarethener Kalksandstein an der Römischen Ruine von Schloss Schönbrunn mit Aushöhlungs- Verwitterung.

Rechts: Gesimse aus Stotzinger Kalksandstein (Römische Ruine, Schloss Schönbrunn); unter der schwarz gefärbten Gipskruste zerstört leicht lösliches Magnesiumsulfat (Epsomit) das Gesteinsgefüge.

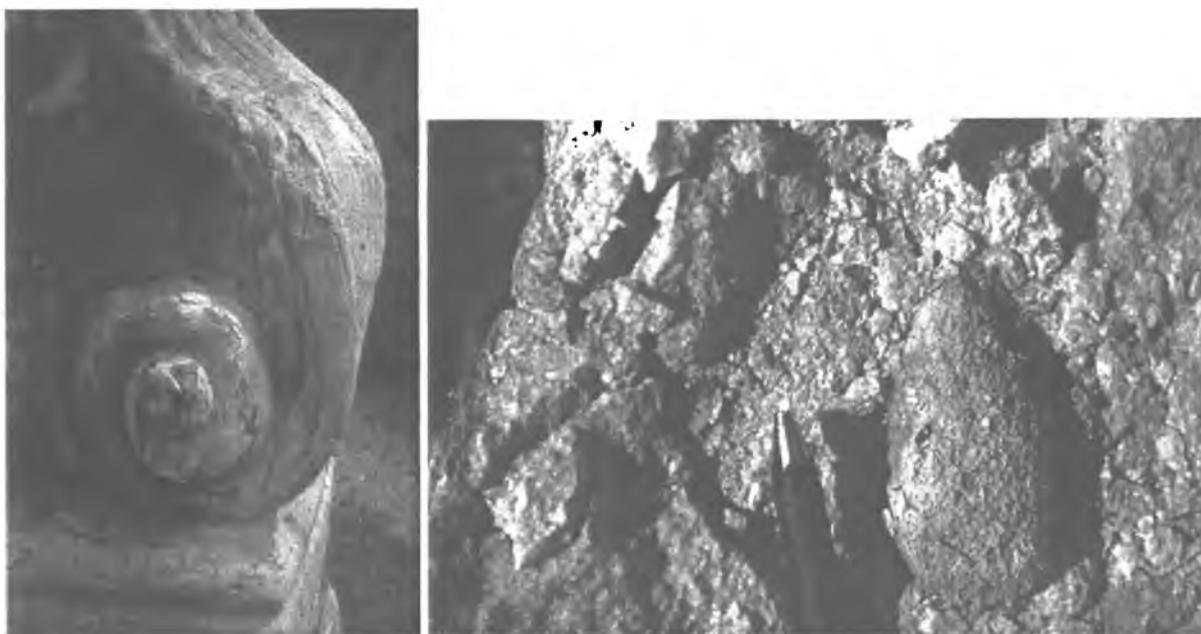
Abb. 7: Links: Barocke Volute (Gloggnitz/NÖ) aus Kalksandstein von Au am Leithagebirge mit Zementmörtelinkrustierungen durch Frostsprengung zerstört.

Rechts: Risse durch Frostsprengung in einem Rohblock Leithakalk aus Mannersdorf am Leithagebirge.

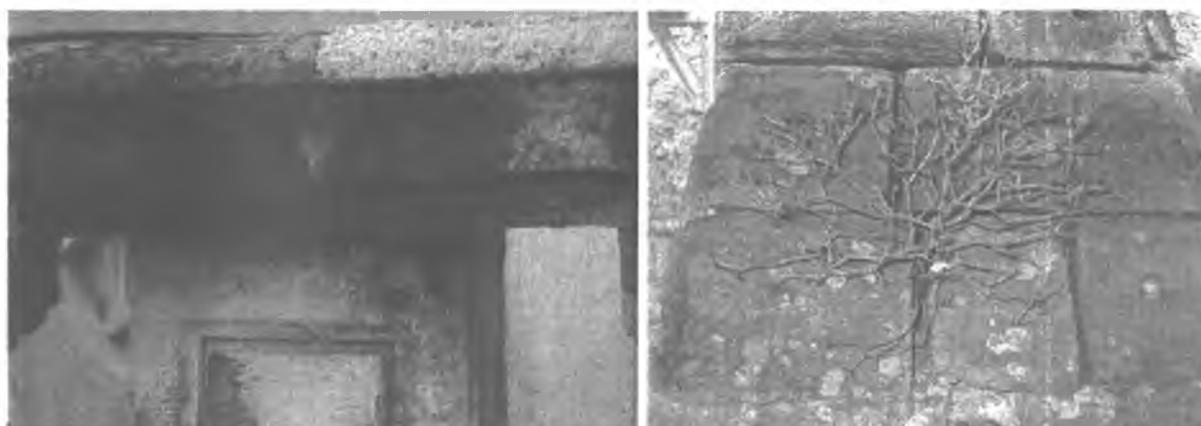
Abb. 8: Links: Balustrade (Mariensäule Wiener Neustadt, Hauptplatz) mit biogenem Bewuchs (Moose, Algen, etc.) an der Unterseite als Hinweis für gutes Wasserrückhaltevermögen im Stein.

Rechts: Strebepfeilerabdeckung der Minoritenkirche in Stein bei Krems, mit durch Wurzeldruck aufgeweiteten Stoßfugen.
