**Sanierung einer Rutschung an der Standseilbahn Hallstatt  
(Oberösterreich)**

**P. BAUMGARTNER, W. FRIEDEL, W. FÜRLINGER**

Mitt. Ges. Geol. Bergbaustud. in Österreich, 33, Wien 1986

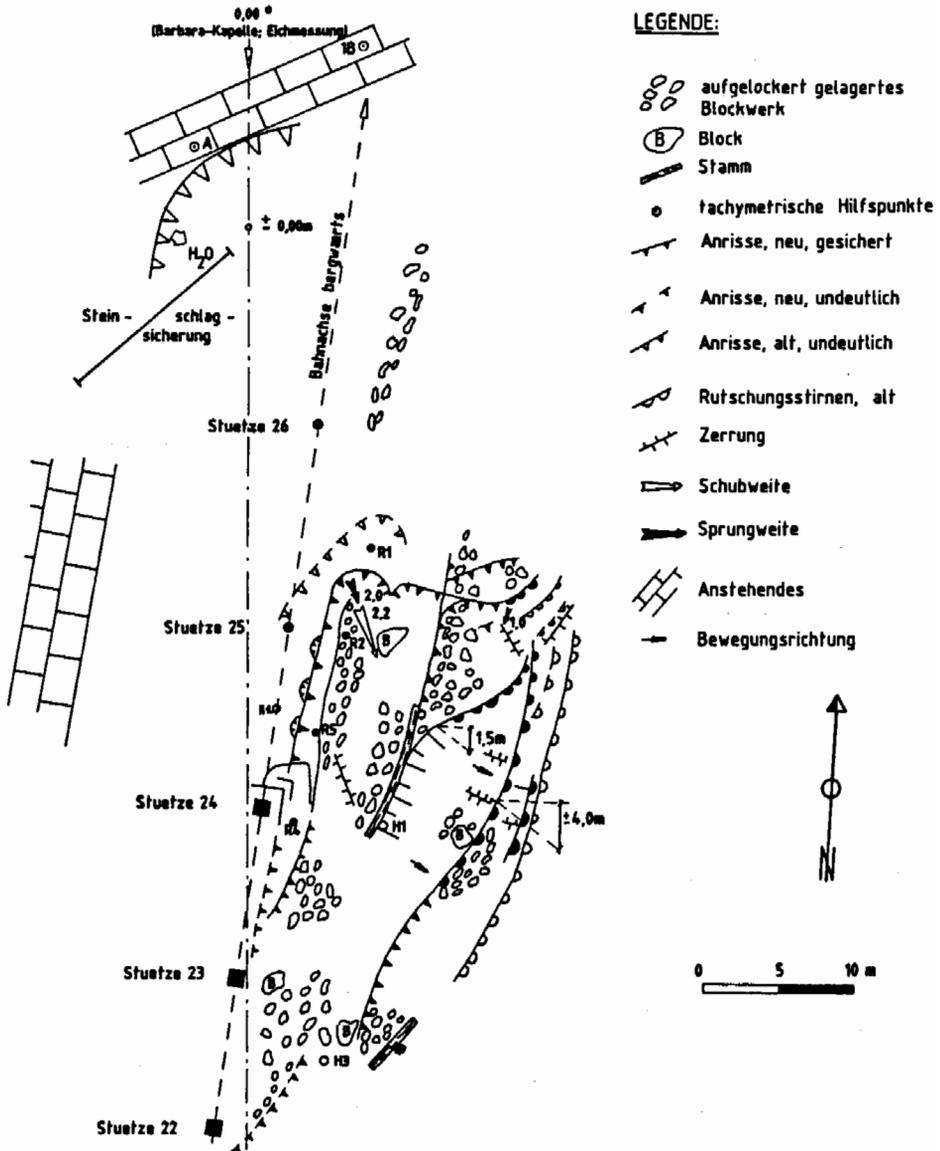
Abb. 2: Baugelogeische Skizze der Massenbewegung. Verwendet als Grundlage für die Bewegungsbeobachtung und die Planung von Sofortmaßnahmen.

Während der letzten 10 Tage vor dem 17. 8. 1984 gab es im Salzkammergut immer wieder kurze, aber fast katastrophale Niederschläge. Nahe dem bergwärts der Rutschung anstehenden Dachsteinkalk wurde der konzentrierte Eintritt von Oberflächenwasser in die Hangschutt- und Aushubmassen beobachtet. Dabei entwickelte sich dann parallel zur Trassenachse ein Anriß und eine Anrißschar normal dazu. Der trassenparallele Anriß verlief ganz nahe der talseitigen Außenkante der Stützenfundamente Nr. 24 und 25.

Der ins Rutschen gekommene Hang hat eine Neigung von  $40\text{--}42^\circ$ . Die Beobachtungen zeigten, daß sich die Instabilitäten infolge von Wasserandrang nach längeren Regenfällen bei Böschungsneigungen von  $42^\circ$  einstellten.

Die Bewegungsflächen lagen nach den Erkenntnissen durch die baugeloge Aufnahme, die geophysikalische Erkundung sowie die Aufschlußbohrungen nicht tiefer als 2,0 bis 4,0 m. Es handelte sich dabei um im Schnitt vorwiegend geradlinige oder nur wenig gekrümmte Flächen.

Die Längsausdehnung der Rutschzone erreichte ca. 30 m, die größte Querausdehnung ca. 25 m. Insgesamt war eine Fläche von rund  $600\text{ m}^2$  von der Bewegung erfaßt. Die Bewegung erfolgte in die Richtung der Falllinie.

Die aktive Bewegungsfläche, an der sich die Gleitungen und Scherbewegungen abspielten, lag in einer Tiefe von ca. 3 m. Sie wurde in den geoelektrischen Messungen als Grenzschicht zwischen grobblockigem, „rolligem“ Hangschutt und Schichten mit Anreicherungen von feinkörnigem Material identifiziert.

Neben der bereits erwähnten Beobachtung wurde auf Betreiben des Geologen der Abtransport von Rutschmassen ins Tal vorbereitet. Diese Maßnahme gestaltete sich wegen der Höhenlage und Steilheit der Baustelle schwierig. Eine Materialseilbahn wurde errichtet und die Massenbewegung durch Abtransport von Lockergestein und Holz entlastet. Die Gewinnung des Materials und das Beladen des Transportkübels mußte unter großer Vorsicht händisch ausgeführt werden.

Mit der zunehmenden Freilegung der Lockergesteine durch den Abtransport von ehemaligem Bauaushub, Holz, Vegetationsdecke und Hangschwarte war es notwendig, den gesamten Rutschbereich vor Wasserzutritt bei Niederschlägen zu schützen. Das Rutschgebiet wurde durch mehrere Planen abgedeckt.

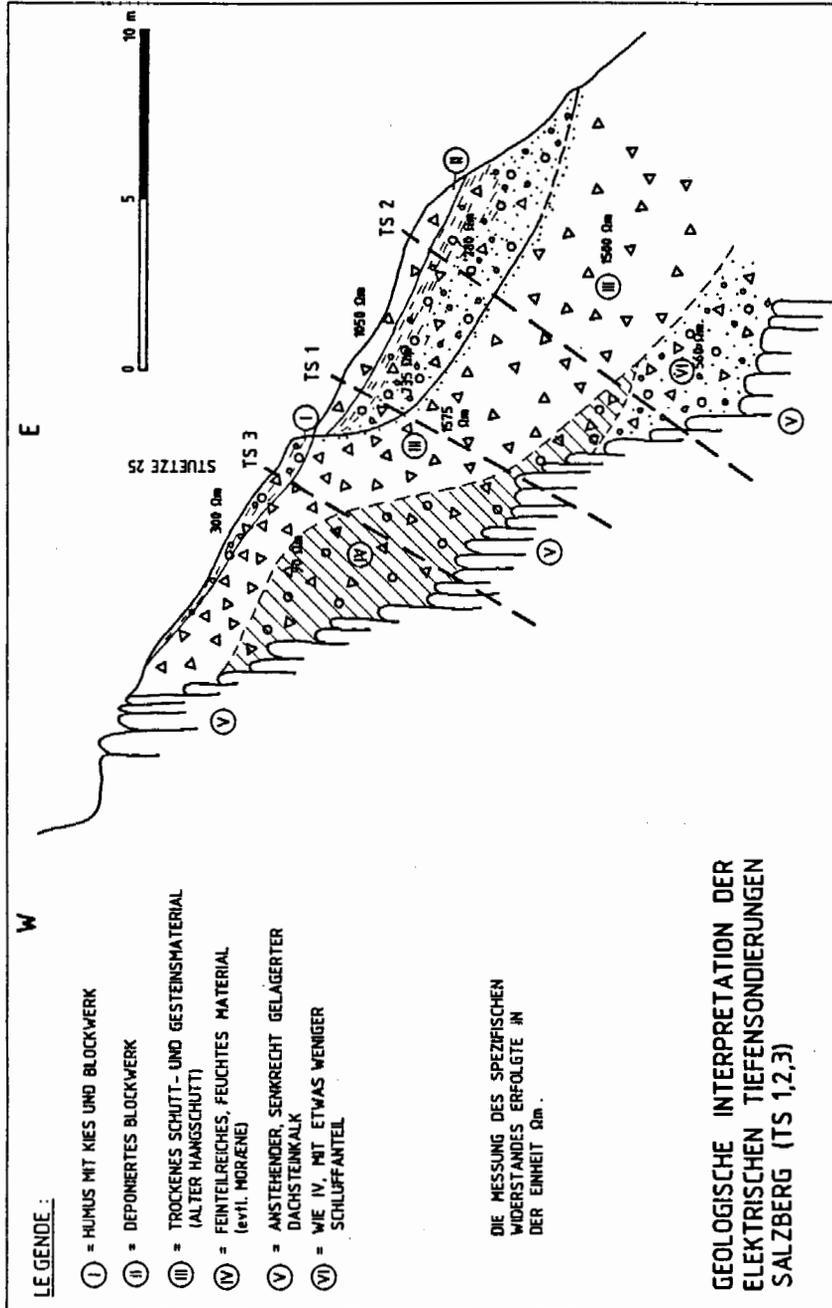
Abb. 3: Geologisches Profil im Schnitt entlang der Falllinie.

den daher etwa unter  $45^\circ$  zum Hang einfallend gemessen (siehe Abb. 3).

Trotz der komplizierten geologischen Randbedingungen für die geoelektrischen Meßvorgänge ergab sich eine sehr gute Übereinstimmung zwischen der geoelektrisch ermittelten und der später abgebohrten Felslinie. Es konnte mit Hilfe der geoelektrischen Tiefensondierung sowohl die Mächtigkeit des gesamten, dem Dachsteinkalk auflagernden Lockergesteinskörpers, der Verlauf der Felslinie und der Tiefgang der Massenbewegung im frühesten Stadium der Untersuchungen abgeklärt werden.

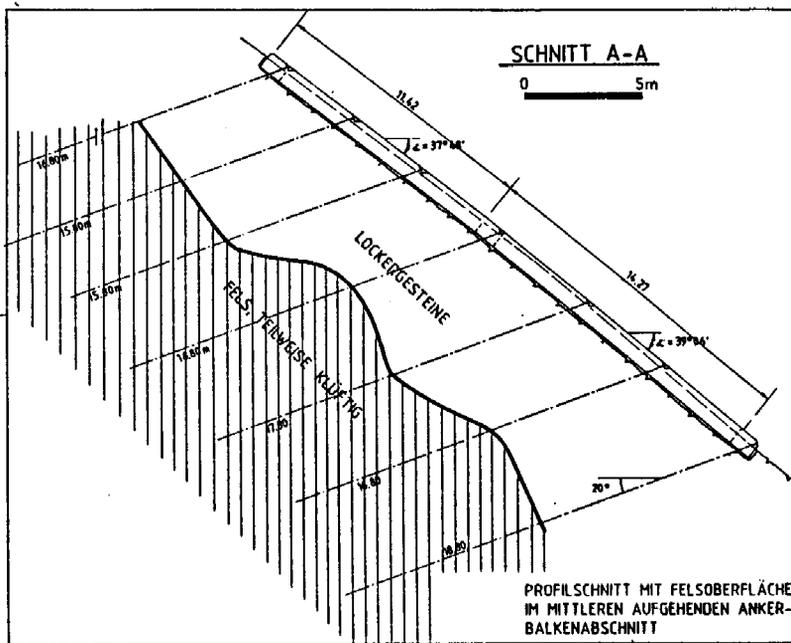
Abb. 4: Ankerbalkenrost, Anker, Überlagerung und Felslinie im Aufriß

Besonders durch die Ankerbohrungen ergab sich ein gutes Bild der Felsoberfläche, das sich sehr gut mit den Ergebnissen der geoelektrischen Tiefensondierungen deckte (siehe Abb. 4).

Um das durch die Rutschung entstandene Sicherheitsdefizit bezüglich Verschiebungen zu kompensieren, mußten die Fundamentkörper mit Hilfe von je zwei Felsankern im Anstehenden verhängt werden. Zur einwandfreien Aufnahme der auf je 60 t Vorspannkraft ausgelegten Anker war es notwendig, die Fundamente durch bewehrte Betonmanschetten zu umfassen.

Die korrosionsgeschützten Dauerfreispielanker mit insgesamt 25 m Länge wurden jeweils ca. 2–3 m hinter der Felsoberfläche mit einer Haftstrecke von 7 m im anstehenden Fels eingebunden.

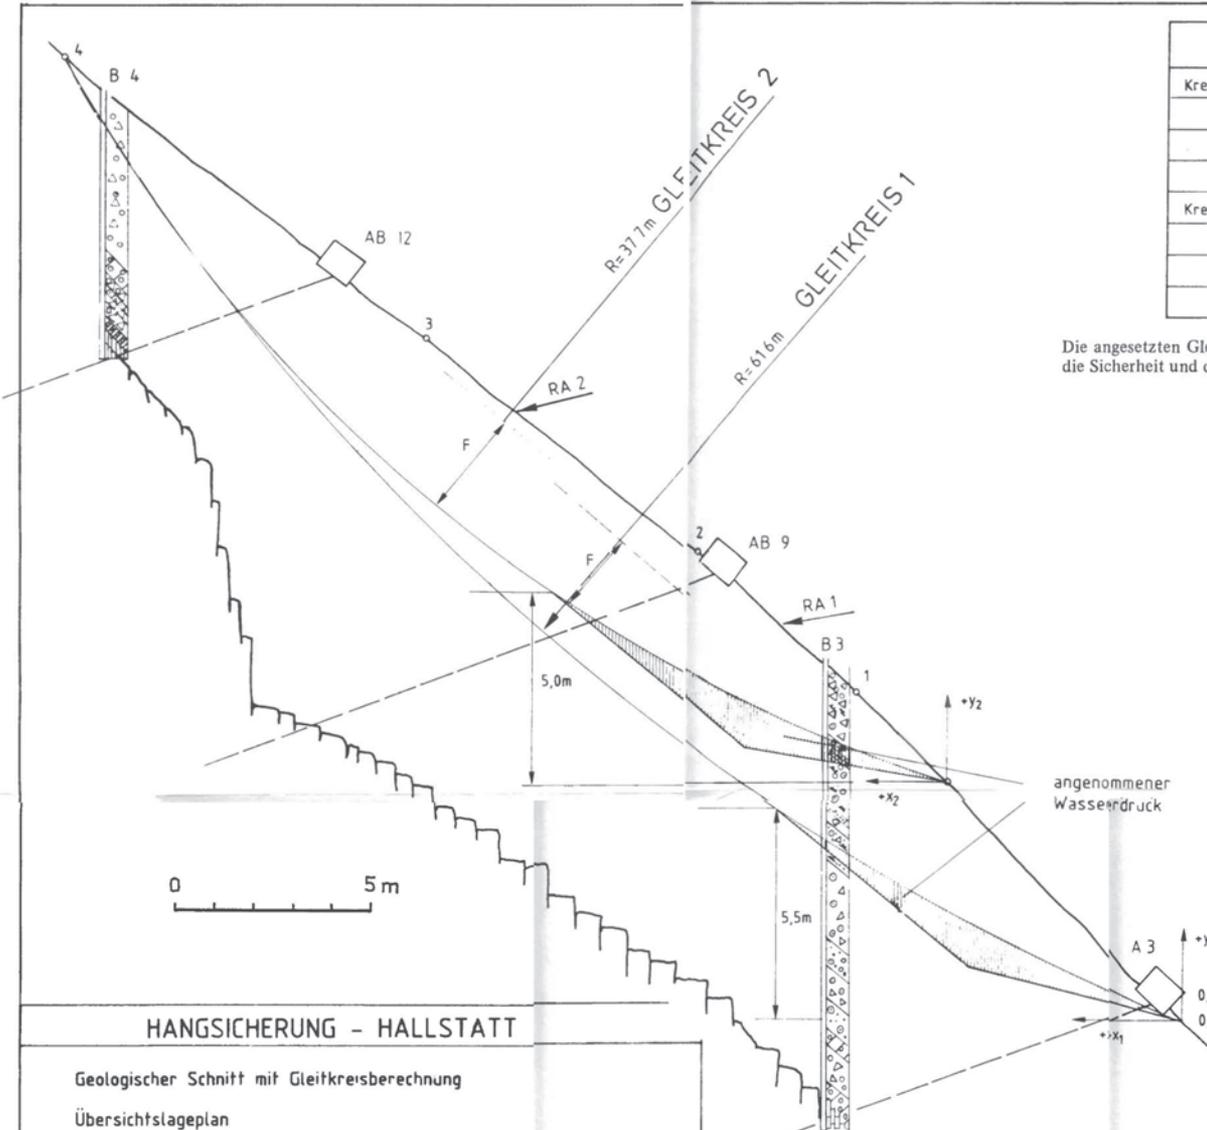
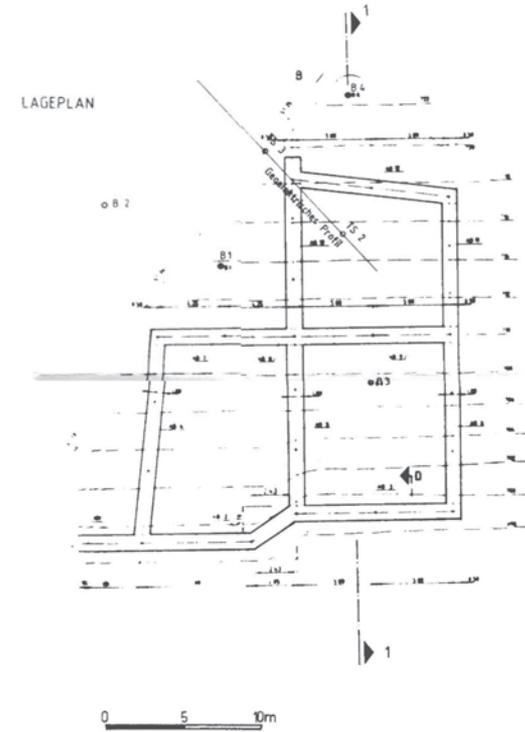
Geologischer Schnitt mit Gleitkreisberechnung  
Übersichtslageplan

Die rechnerische Untersuchung der Stabilität des Hangabschnittes erfolgte unter Annahmen analog zu den bis dahin beobachteten Rutschvorgängen, und zwar mit flachgründigen kreisförmigen Gleitflächen (vgl. Beilage 8).

Zum Nachweis der Sicherheit von  $\eta = 1$  wurde vereinfachend ein kleinster Reibungswinkel von  $\varphi = 42^\circ$  angenommen und mit diesem die Höhe eines bergseitig vorhandenen Wasserspiegels errechnet, der talseitig an der Böschungsoberfläche verläuft.

Unter diesen vereinfachenden Bedingungen, die zur Eingrenzung des Rechenaufwandes erforderlich waren, wurden zwei potentielle Rutschflächen mit Längen von 30 bzw. 39 m und einem Tiefgang von 3–4 m untersucht.

Reibungswinkel:	$\varphi = 42^\circ$
Kohäsion:	$c = 0$
Wichte des Bodens:	$\zeta = 22 \text{ kN/m}^3$
Vorhandene Sicherheit:	$\eta = 1$

Die angesetzten Gleitkreisüberlegungen ergaben die in der Tabelle dargestellten Rechenwerte für die Sicherheit und die notwendigen Ankerkräfte.
