Die Standsicherheit von künstlichen Böschungen in Phylliten

R. SCHWINGENSCHLÖGL & G. PÜCHL

Mitt. Ges. Geol. Bergbaustud. Österr.	34/35	S. 43–78	Wien, 1988
--	--------------	-----------------	-------------------

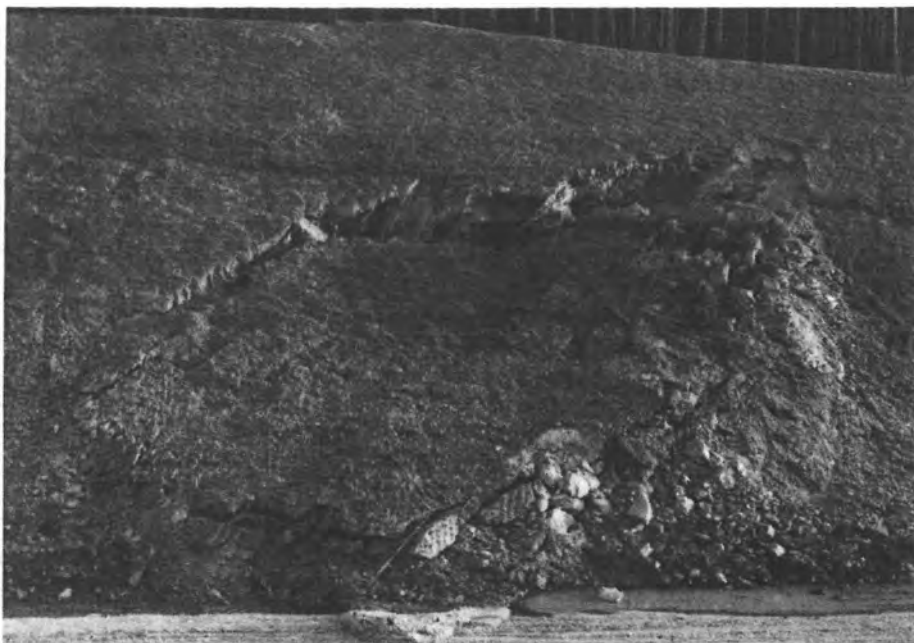
Trotz der entwässernden Stützwirkung von grobblockigen Steinsätzen am Böschungsfuß eines 15–20 m tiefen Einschnittes, kam es nach der Jahreswende 1983/84 zu einer gefügebedingten Rutschung mit einem Grundbruch, welcher zu einer kleinen Aufwölbung des Unterbauplanums am linken Fahrbahnrand (s. Abb. 2) führte. Der etwa 3–4 m mächtige Bereich ist als ein „im Verband“ nach Nord abgeglittenes Gesteinspaket anzusehen gewesen. Wie die gefügekundliche Aufnahme und Rekonstruktion ergaben, waren ausschließlich die nach NNE-zeigenden, mm-dünnen Mylonitlagen im Phyllitgestein und die übersteilte Böschung der Grund für dieses Ereignis.

Abb. 2: En-bloc-Gleitung in Phylliten an der linken Böschung eines etwa 15 m tiefen Einschnittes.

Nach Zurücknahme der Ausführungsneigung von 3:4 auf weniger als 2:3 – es mußte dabei unbedingt die tiefste Gleitfläche beim Aushub bzw. der Verflachung unterschritten werden – wurde eine stabile Einschnittsböschung hergestellt.

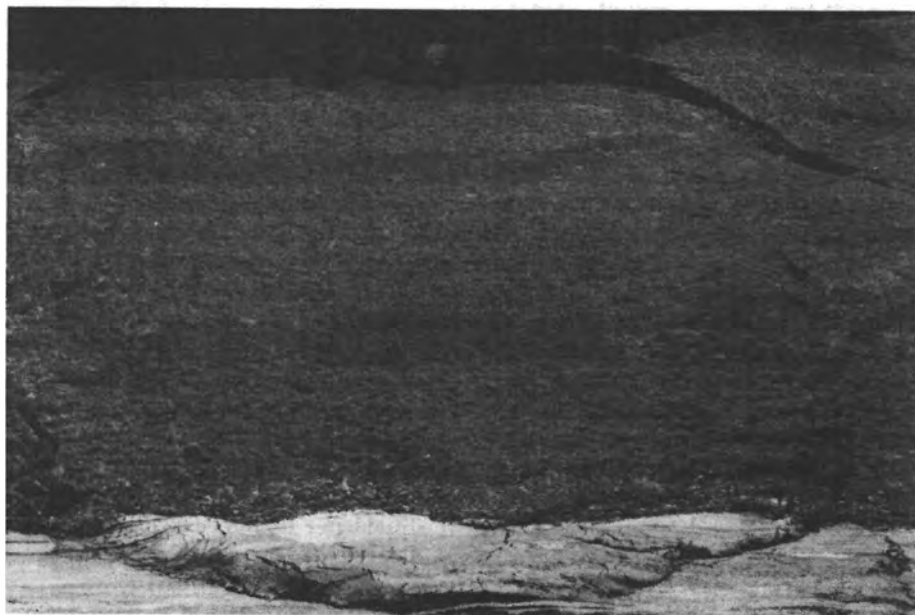
Abb. 3: Rutschung im verwitterten Phyllit (bereits als Boden zu bezeichnen), Einschnittstiefe ca. 15 m.

Wie Abb. 3 zeigt, ist bei relativ trockenem Wetter im Juli 1984 ein etwa 30 m breiter Hangteil instabil geworden und hat das fertige Planum durch einen Grundbruch bis zu 1 m aufgehoben.

Hier konnte nicht mehr mit einer Böschungsverflachung saniert werden, da das angrenzende Waldstück nicht angetastet werden durfte. Vielmehr wurde die Rutschmasse bis unter die mutmaßliche Gleitflächentiefe abgetragen, ein Reibungsteppich aus grobblockigem Karbonatgestein eingebracht und die Böschung in der ursprünglichen Neigung wieder aufgebaut (s. Abb. 4).

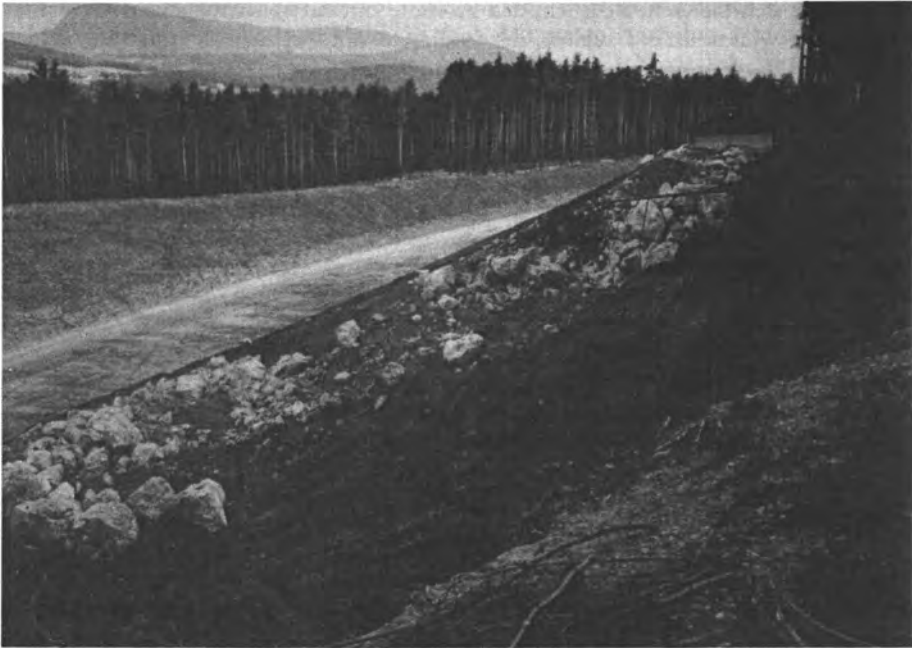
Abb. 4: „Reibungsteppich“ aus Karbonatblöcken für einen neuerlichen Böschungsaufbau, im gleichen Einschnitt wie bei Abb. 3.

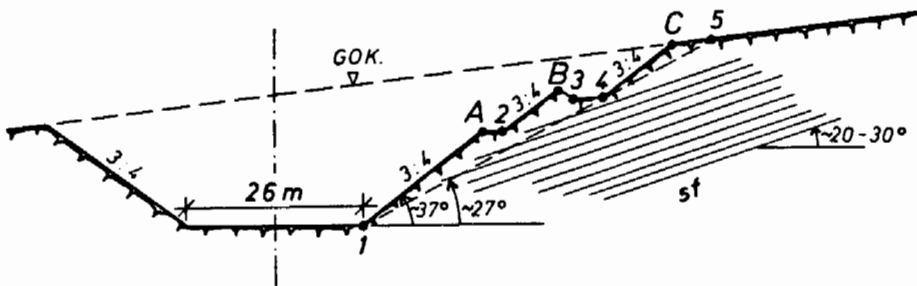
So fiel uns in mehreren Einschnitten auf, daß an der Innenseite (s. Abb. 5) des Begleitweges (bei Punkt 4) oder auch an der Berme (Punkt 2) des öfteren Zugrisse von unregelmäßiger, gekrümmter Art auftraten.

Abb. 5: Musterquerschnitt mit Berme und bergseitigem Begleitweg.

Das meist hangauswärts fallende Schieferungsgefüge mit seinen häufigen, schieferungsparallelen, dünnen Mylonitlagen verursacht eine entscheidende Schwächung der Böschungsstandsicherheit. Ein sicherlich anzusetzender Strömungsdruck, dessen Strömungslinien zum Hangfuß hin geneigt sind, beeinflusst die Scherparameter ebenfalls ungünstig, denn am Böschungsfuß ist die Spannungskonzentration am größten. Im Punkt 4 liegt durch die deutliche Einkerbung die zweitgrößte Häufung, das Zusammendrängen der σ_1 -Trajektorien vor. Wenn nun Zugrisse bei Punkt 2 oder 4 auftreten und das vorhandene schlechte Phyllitmaterial, zusammen mit einer für die Standsicherheit ungünstigen Gefügegeometrie die dabei auftretenden Zugspannungen nicht mehr aufnehmen kann, so wird der gesamte Bereich der Flächen 1-A-2-B-3-4 und 4-C-5 stark aufgelockert. Nach Überwindung der Scherfestigkeit, welche noch durch eindringendes Wasser beschleunigt wird, sowie einer gefügelockernden Wirkung durch den neuen Spannungszustand nach dem Aushub, ist die Gesamtsicherheit dieses Einschnitteiles wahrscheinlich nahe bei 1 angelangt. Eine Gleitung kann dann nur mehr eine Frage der Zeit sein.

Verbindet man die Punkte 1, 4 und 5, so erhielte man jene Böschungslinie, bei der eine kontinuierliche Spannungsverteilung vom Böschungsfuß bis zur Böschungsschulter zu erwarten wäre. Die Gerade 1-4-5 ist etwa um 10° geringer geneigt, als die gesamte, mehrfach geknickte Projektsböschung und liegt unter Punkt 2 um 4 m und unter Punkt 3 sogar um 5 m tiefer. Das war aber auch gerade jene Tiefe, die mit der Dicke bzw. Mächtigkeit der meist flachschaligen Ablösungen und en bloc-Gleitungen übereinstimmte.

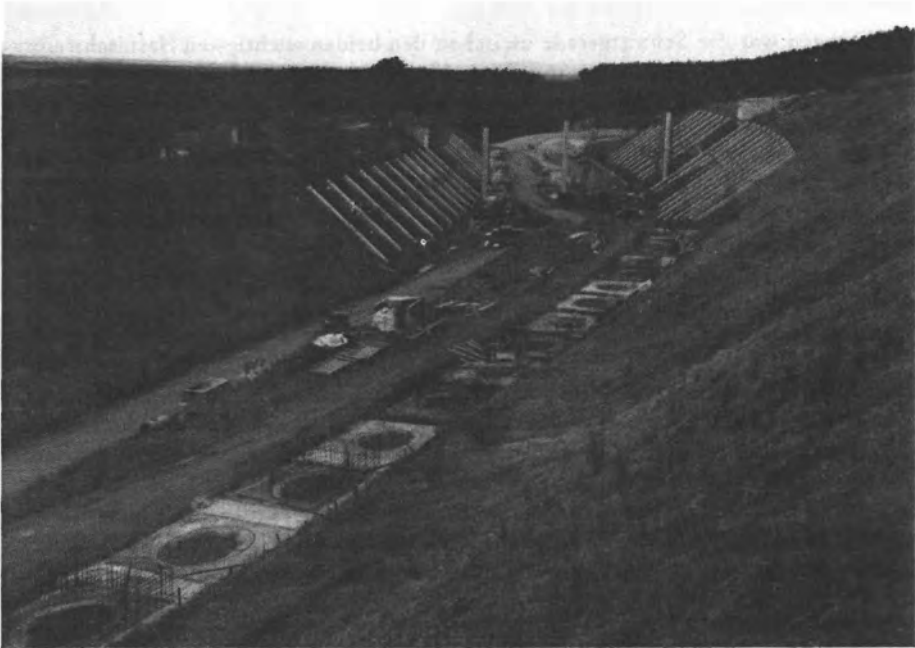
Abb. 9: Herstellung der Brunnenwand im Einschnitt E 8/9 – links (die elliptischen Brunnen reichen von links unten bis rechts oberhalb der Bildmitte).

Neuerliche Anrisse bedingten allerdings, daß die Böschung nur mehr mit einer Brunnenwand und Ankerbalken gehalten werden konnte (s. Abb. 9.).

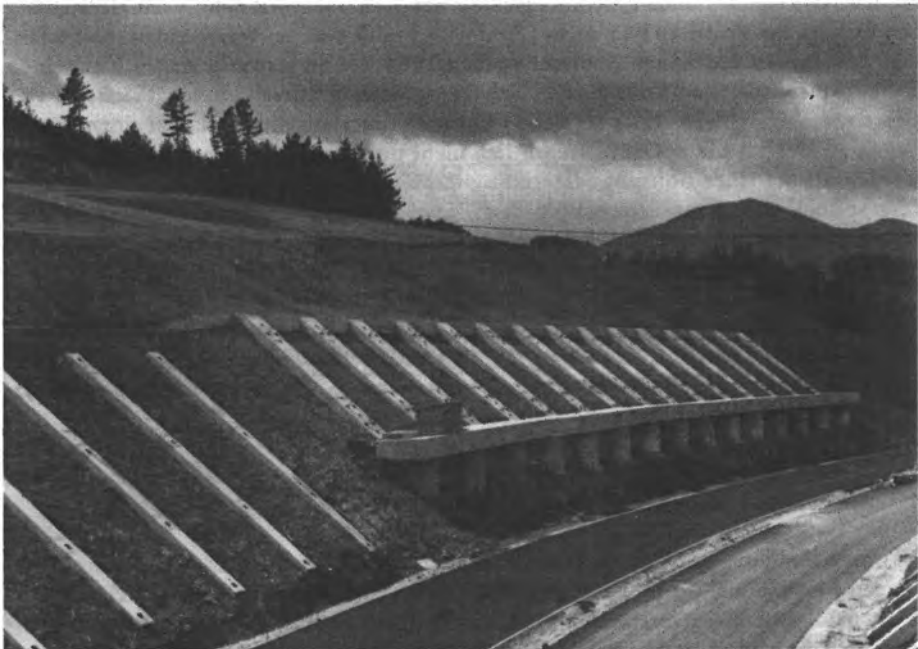
Abb. 10: Fertige Brunnenwand mit Ankerbalken im Einschnitt E 8/9 – links.

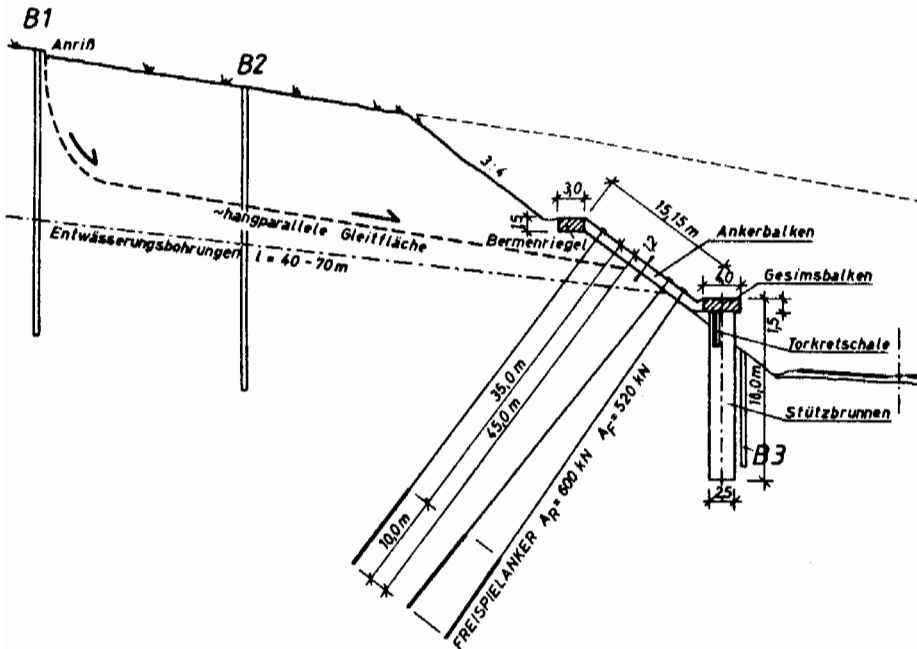
Abb. 11: Sanierungsmaßnahmen im Einschnitt E 8/9 – links (nach W. PRODINGER, 1985).

Die Brunnen und die in der Falllinie liegenden Ankerbalken sind im 8 m Abstand ausgeführt und in jedem Balken sechs Anker mit je 600 kN Tragkraft versetzt, die Möglichkeit zum Einbau weiterer fünf Anker je Balken ist vorgesehen (s. Abb. 11).

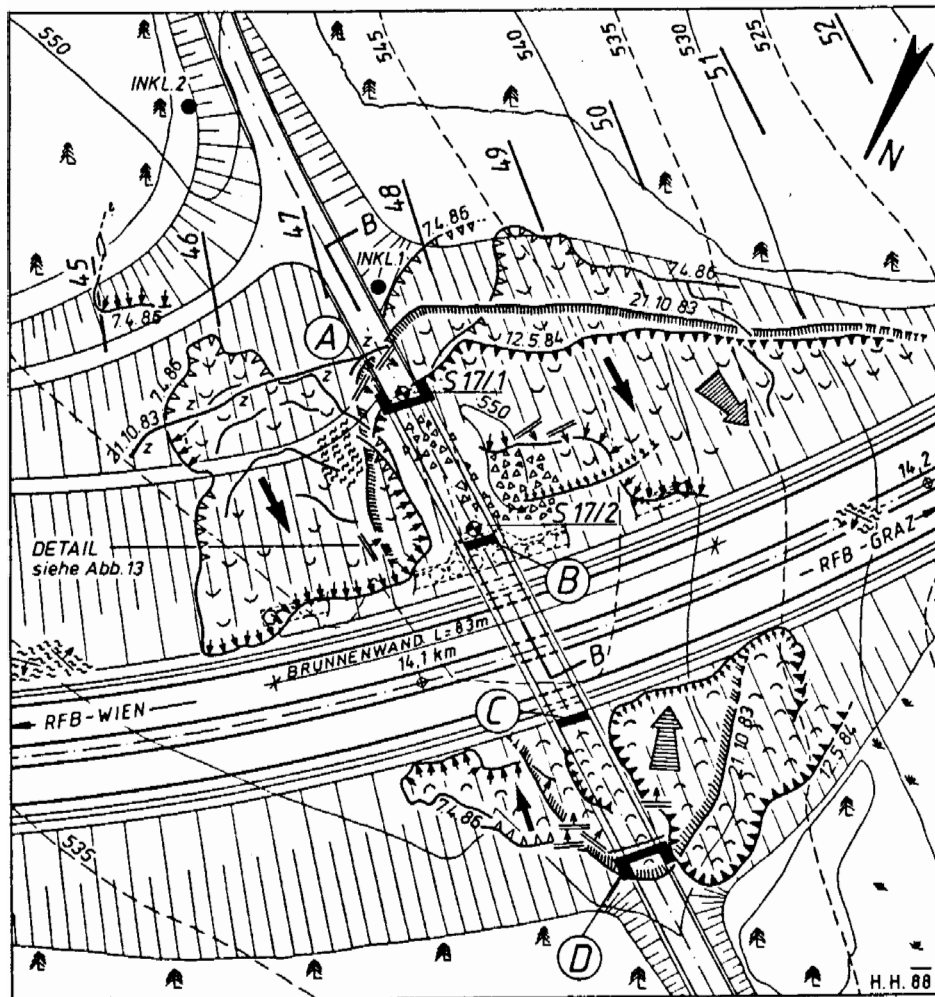
Abb. 12: Geologischer Lageplan und Rutschungs-Chronologie des Einschnittes E 16/17 – links.

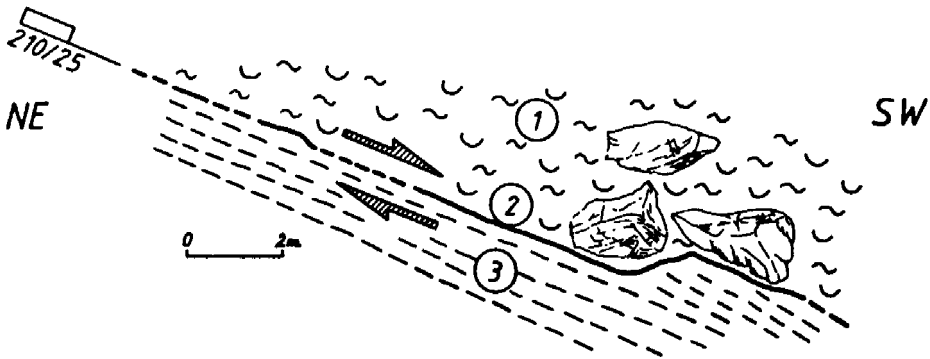
Abb. 13: Grenzfläche im bergseitigen Böschungsteil.

- 1 braune Phyllite, verwittert-entfestigt, engständig geklüftet, mittlere Gesteins- und Verbandsfestigkeit, sf nicht ausgeprägt (z.T. noch Gesteinsblöcke in der Rutschmasse)
- 2 pelitische Grenzfläche (Mylonit) mit gerundeten, zerriebenen Quarzen
- 3 grünblauer, pyrithaltiger Phyllit, stark chloritführend, sf im mm-Bereich, angewittert-verwittert, engständig geklüftet, mittlere Gesteins-, aber mindere Verbandsfestigkeit, zahlreiche Scherrisse aufweisend.

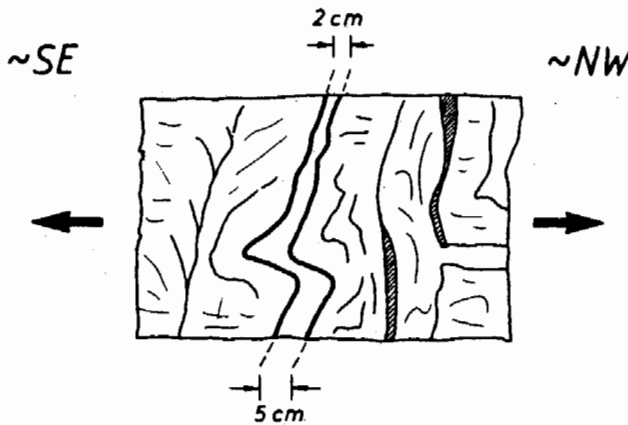
Abb. 16:
Offene Kluft im abgewinkelten Teil der Brunnenwand im Brunnen „a“ bei Pfeiler © in 35 m Tiefe unter GOK.

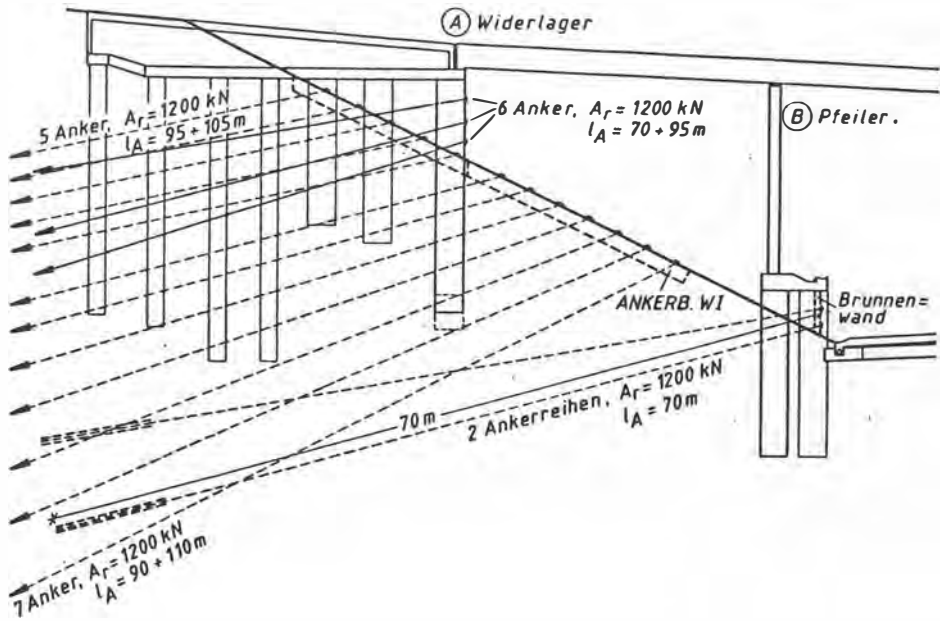
Abb. 22: Anordnung und Richtung der ursprünglichen und zusätzlichen Ankerbalken bzw. Anker in Einschnitt E 16/17 – links.

Im Gegensatz zu den Untergrundverhältnissen im Einschnitt E 8/9—links war im Einschnitt E 16/17—links das Vorhandensein geringmächtiger, sandig-schluffiger Mylonitschichten in tieferen Bereichen bekannt. Bekannt war jedoch auch aus den Bohrungen, daß darüber und dazwischen festes Phyllitgestein ansteht. Es kann jedoch aus wenigen Bohrungen allein nicht auf die Lage und Ausdehnung dieser Gebirgsverhältnisse geschlossen werden. Dazu sind die Ergebnisse aus Großaufschlüssen notwendig. Da die kurz nach der Einschnittsöffnung entstandene Rutschung nur gering ins Gelände zurückgriff, wurde der Abtrag zunächst fortgesetzt und eine Böschungsfußsicherung durch eine Brunnenwand vorgenommen. Eine erst später beobachtete, tiefere Gleitfläche, die die Brunnenwand jedoch nicht unterlief, erforderte die zusätzliche Eintragung von Ankerkräften am Böschungsfuß und in der Böschung zu beiden Seiten der Brücke (s. Abb. 22 und 23).

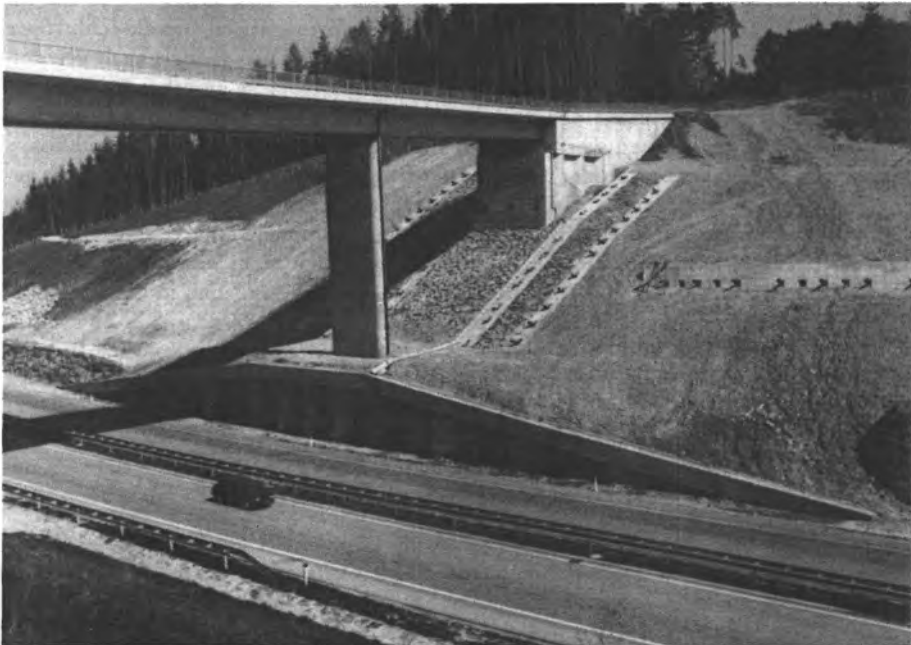
Abb. 23: Endgültige Böschungsherstellung mit allen Sanierungsmaßnahmen im Einschnitt E 16/17 – links.

Die in diesem Einschnitt erforderlichen Sicherungsmaßnahmen konnten in wirtschaftlicher Weise erst aufgrund der Beurteilung der Untergrundverhältnisse im Zuge des Abtrages und kaum durch die Aufschlußbohrungen erfolgen. Hätte das Projekt eine ausreichend flache Böschungsneigung vorgesehen, welche die Notwendigkeit zusätzlicher Sicherungen ausschließt, so wäre dadurch bei 35 m Einschnittstiefe ein unverhältnismäßig großer Verlust an Grundflächen und auch ein um ca. 50 % vergrößertes Abtragungsvolumen entstanden.
