# Gesteinskundliche Aufnahmen an der Pfarrkirche St. Martin in Klosterneuburg

Mapping of the lithological composition on the facades  
of St. Martin in Klosterneuburg

Harald W. MÜLLER & Andreas ROHATSCH

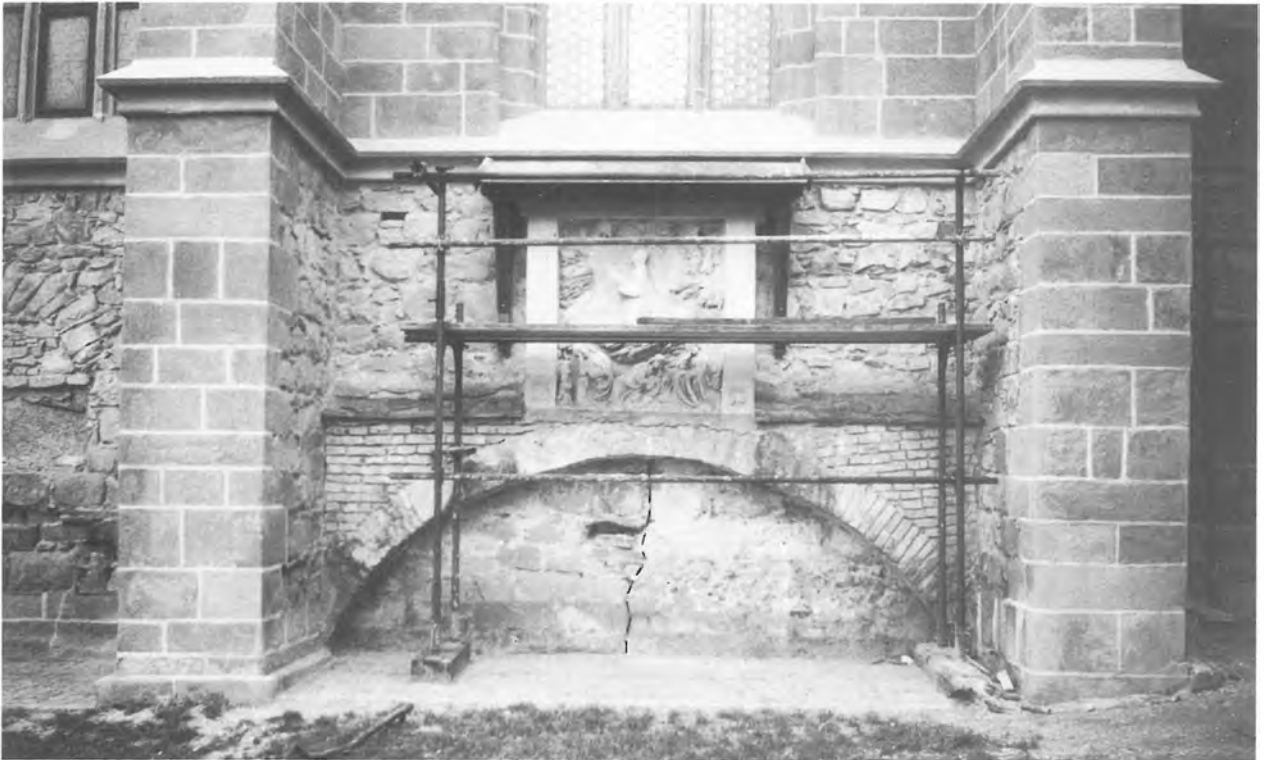
**Abb. 2:** Fassadenabschnitt 7 mit der Baufuge zwischen früh- und spätgotischer Bausubstanz.

Der Überschneidungsbereich zwischen früh- und spätgotischer Kirche konnte als Baufuge beobachtet und dokumentiert werden (Abb. 3, Fassadenbereich Nr. 7 und Abb. 2).

**Fig. 2:** Section of facade 7 with construction fault between early gothic and late gothic substance.

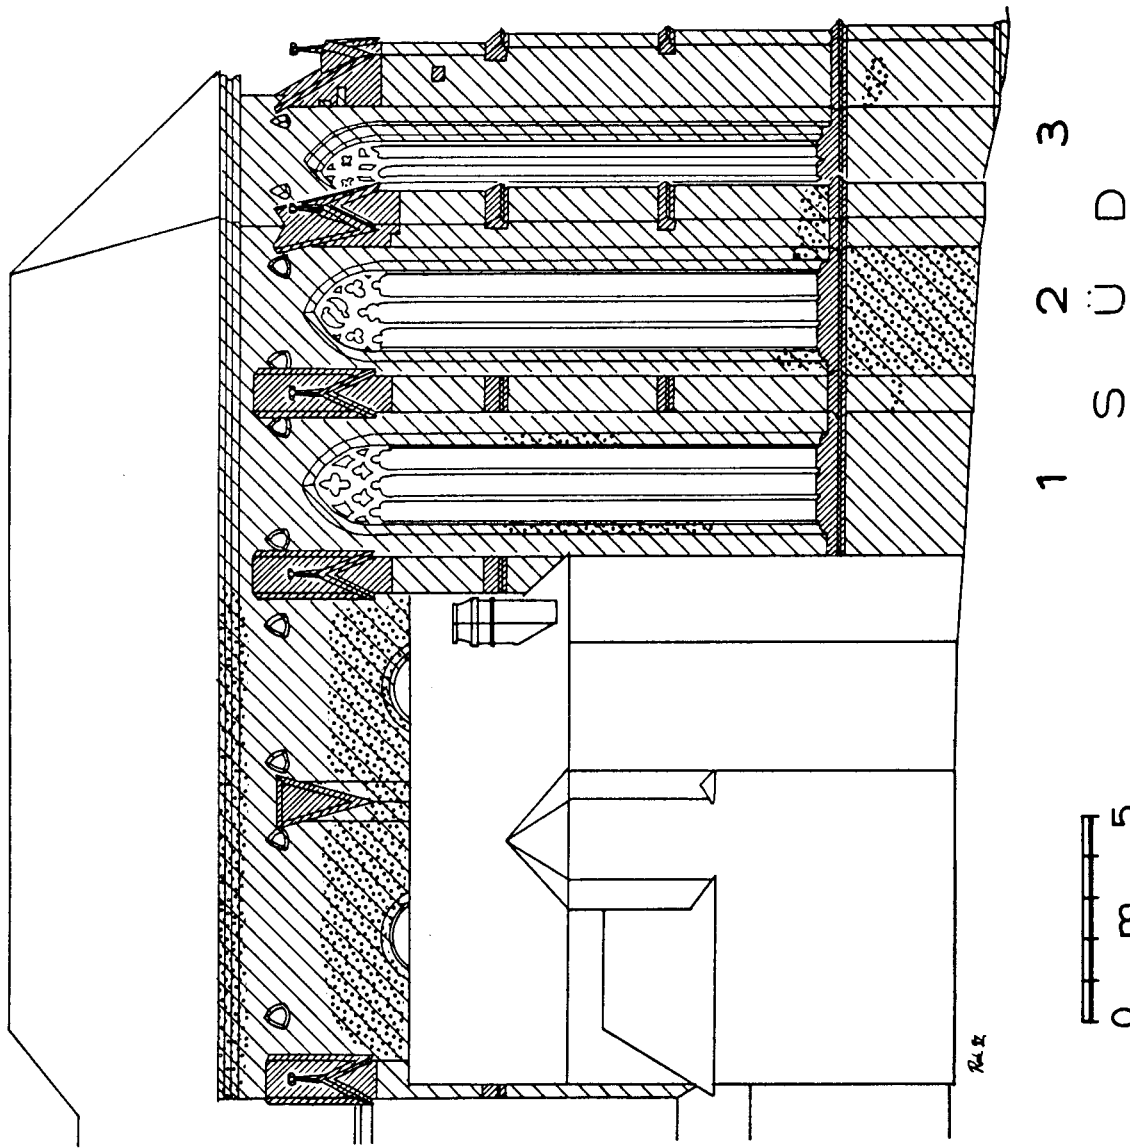
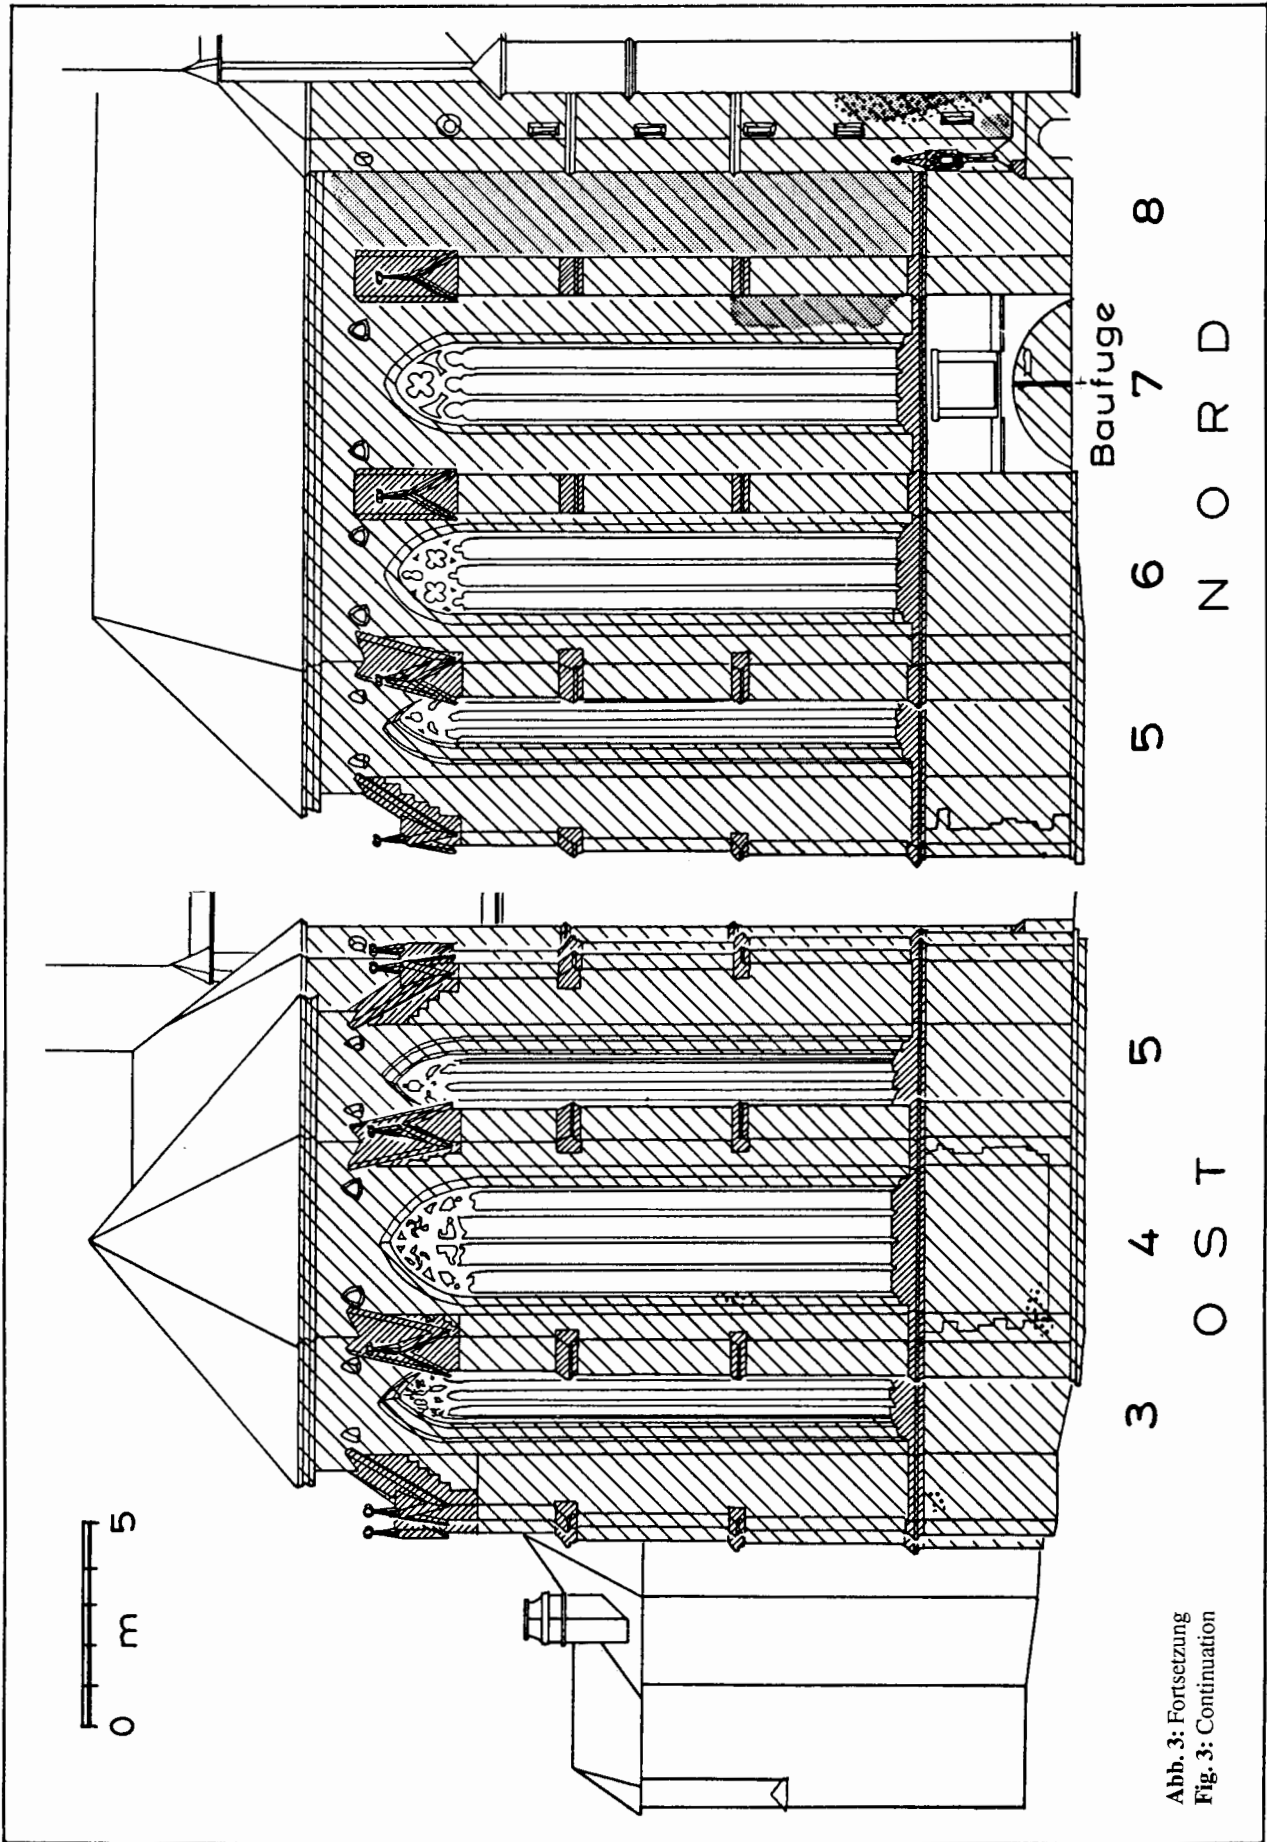
**Abb. 3:** Gesteinskundliche Zusammensetzung des Chores der Pfarrkirche St. Martin in Klosterneuburg.  
**Fig. 3:** Lithological composition of the choir of St. Martin in Klosterneuburg.

Da für die gesteinskundlichen Aufnahmen keine photographischen Aufnahmen zur Verfügung standen wurde die vorliegende Arbeitsgrundlage nach einem historischen Fassadenplan ohne Quaderteilung erstellt. Außerdem waren die Restaurierungsarbeiten bereits so weit fortgeschritten, sodaß nur mehr die Fassadenbereiche 7 und 8 über ein Gerüst zugänglich waren und es für eine quaderechte Aufnahme bereits zu spät war. Aufgrund des sehr einheitlichen Gesteinsbestandes und der Vergleichsmöglichkeiten mit den begehbaren Fassadenteilen konnte auch eine Beurteilung der bereits restaurierten Bereiche mit Hilfe eines Fernglases erfolgen. Befunde bezüglich des Verwitterungszustandes konnten an diesen Bauteilen selbstverständlich nicht gewonnen werden, sie beschränken sich auf Beobachtungen und Probenahmen an den zugänglichen Bereichen.

Im Bruchsteinmauerwerk Nr. 7 (Abb. 3) befindet sich eine vermutlich römische Spolie aus einem grobkörnigen sehr porösen, quarzgeröllführenden Corallinaceenkalkrudit.

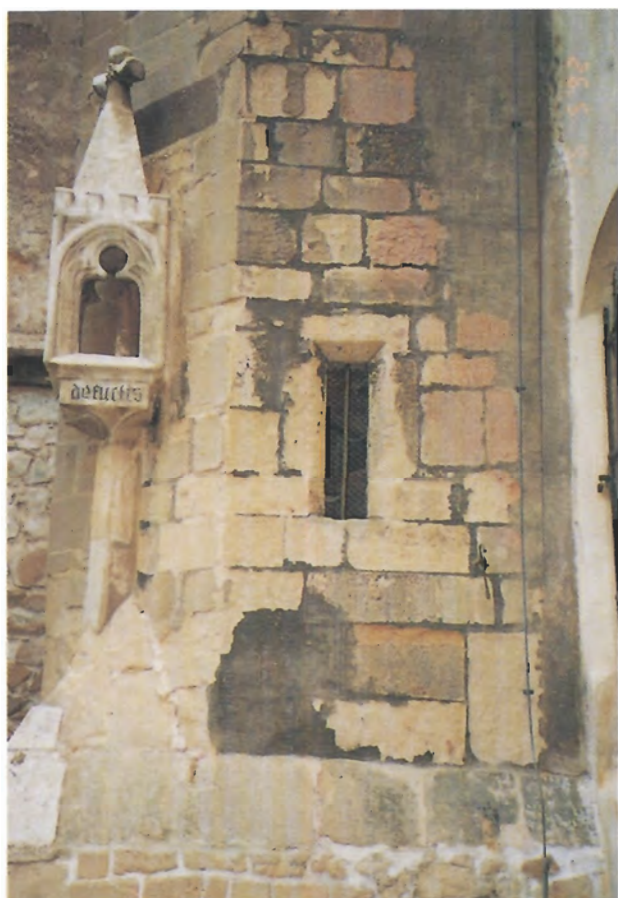
Vor allem an der Nordfassade und am Treppenturm waren noch flächenhafte Reste von historischem Verputz erhalten, der eine Quaderteilung durch doppelte Ritzung nachzeichnete (Taf. 1, Abb. 1). Der Verputz wies Spuren des Stockhammers auf. Nach dem Abschlagen des Verputzes im Bereich 8 (Abb. 3) konnte ein vermauertes Rundbogenfenster freigelegt werden. In diesem Bereich besteht die jetzt wieder verputzte Fassade aus Bruchsteinmauerwerk.

Das gotische Lichthäuschen am Treppenturm besteht ebenfalls aus St. Margarethener Kalkarenit (Kopie?), wobei die obere Hälfte des Schaftes noch aus Flyschsandstein erhalten ist (Taf. 1, Abb. 1).

**Abb. 1:** Der Treppenturm besteht aus Flyschsandsteinquadern mit Brandspuren und Putzresten, die gotische Lichtsäule mit Tabernakel (Kopie?) aus St. Margarether Kalkarenit (Burgenland), wobei ein Teil des Schaftes aus Flyschsandstein erhalten ist.

**Fig. 1:** The Tower was built with quartzarenites from the „Flyschzone“ near Vienna, the gothic column with the tabernacle (copy?) was made with a calcareous arenite from St. Margarethen (Burgenland). A part of the shaft is preserved of a quartzarenite from the „Flyschzone“.

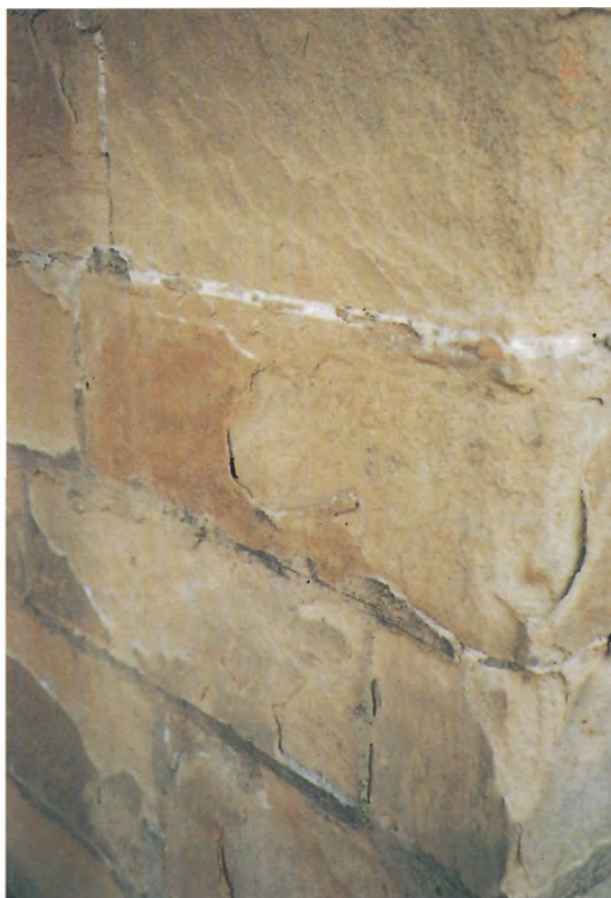
Die Restaurierungsarbeiten der Jahre 1990–1992 an der Pfarrkirche St. Martin in Klosterneuburg beschränkten sich auf die Chorfassaden. Im Zuge der Restaurierung wurde das durch Abplattungen und Absanden gekennzeichnete Flyschquadermauerwerk (Taf. 1, Abb. 2) von den losen Teilen befreit, wobei oft dicke, oberflächenparallele Platten abgelöst werden konnten. Lockere historische Kalkmörtel wurden entfernt und die Fassade von oben nach unten fortschreitend neu verputzt. Fehlende Gesteinssubstanz wurde durch Antragung einer Mörtelmasse ergänzt (Taf. 1, Abb. 4). Danach wurden die Fassadenteile hydrophobiert (Wacker 290S) und bereichsweise mit Kieselsäureester gefestigt (Wacker OH).

**Abb. 2:** Quader aus Flyschsandstein mit parallel zur Oberfläche abplatzenden Schalen charakterisieren das Erscheinungsbild der Verwitterung an der Pfarrkirche St. Martin. Als Distanzhalter im Mörtelbett dienen plattige Flyschsandsteine.

**Fig. 2:** Squared stones of quartzarenites (Flyschzone) with surface parallel crusts characterise the state of weathering of St. Martin's church. As distancekeepers in the mortar serve flattened quartzarenites from the Flyschzone.

Diese Auflockerung des Korngefüges kann durch den Einsatz von Steinfestiger auf Kieselsäureesterbasis abgefangen werden, die ja speziell für Quarzsandsteine mit kieseliger Bindung entwickelt wurden, wie unter anderem in der ausführlichen Dissertation von HON-SINGER (1990) dargelegt wird.

Ein Problem, das, wie bei allen Steinfestigungen, auftreten könnte, liegt in der möglicherweise zu geringen Eindringtiefe des Steinfestigers begründet, da unter den aufgelockerten Zonen noch relativ unverwitterte, dichte Gesteinssubstanz vorliegt und es so zu Grenzflächeneffekten kommen könnte. Bei diesen Quarzareniten ist im Verwitterungsprofil eine deutliche Abnahme im Gesamtporenvolumen, von rund 20% in der äußeren Schale zu durchschnittlich 5% im Kern festzustellen.

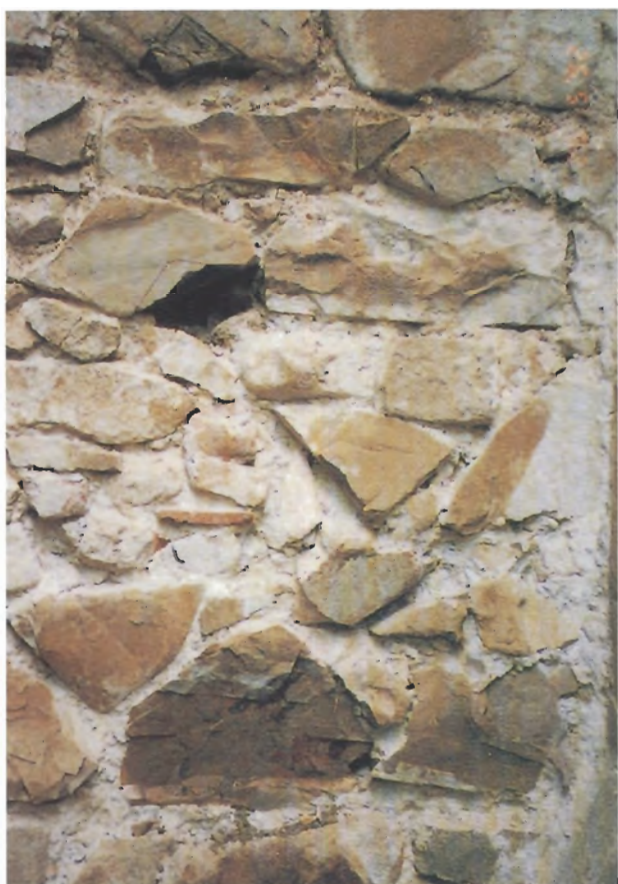
Unter dem unteren, umlaufenden Gesimse befindet sich zwischen den Strebebfeilern ehemals verputztes Bruchsteinmauerwerk (Taf. 1, Abb. 3), welches zum heutigen Zeitpunkt (Jänner 1993) noch freiliegt. Auch die Strebebfeiler bestehen bis zum ersten Wasserschlag aus Bruchsteinmauerwerk mit Ortssteinquaderung (Taf. 1, Abb. 4).

Für das Bruchsteinmauerwerk zwischen den Strebe- Pfeilern unter dem unteren umlaufenden Gesimse wurden auch Kalkmergel und Mergelkalke verwendet, die häufig zu eckigen Stücken verwittert sind und auseinanderzufallen drohen. In diesem Fall ist diese Verwitterungserscheinung kein größeres Problem, da diese Fassadenbereiche ohnehin verputzt werden.

**Abb. 3:** Unregelmäßiges Bruchsteinmauerwerk kennzeichnet die unteren Fassadenbereiche zwischen den Strebpfeilern.

**Fig. 3:** Irregular quarry stone masonry is characteristic in the lower parts of the facades between the buttresses.

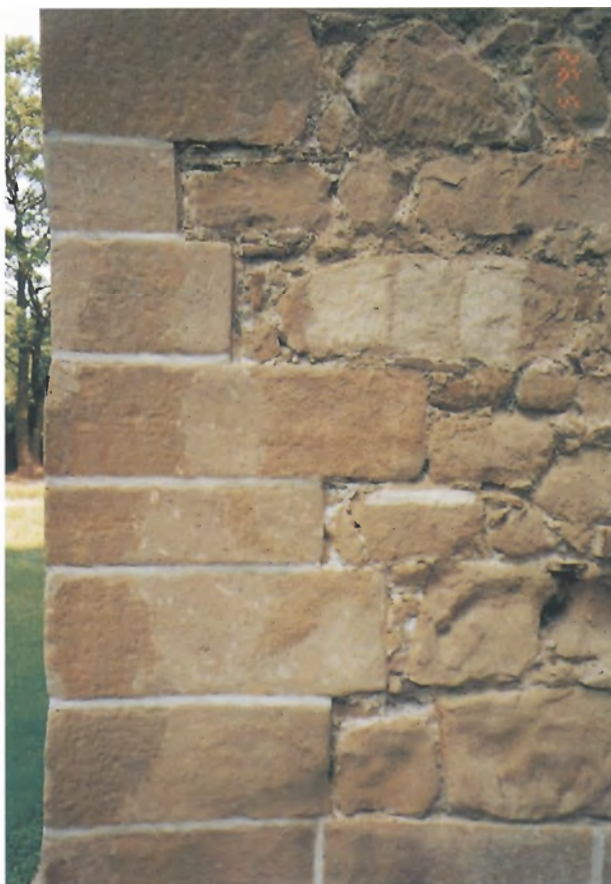
**Abb. 4:** Ein bereits restaurierter Strebpfeiler mit Ortssteinquadern und Bruchsteinmauerwerk. Die etwas helleren Bereiche an den Quadern sind Antragungen mit Steinersatzmasse.

**Fig. 4:** A restored buttress with squared stones and quarry stone masonry. The brighter parts in the freestones are stonesubstitute mortar.
