Aktuelle Probleme der Marmorrestaurierung

Actual problems of conserving marble

Andreas ROHATSCH

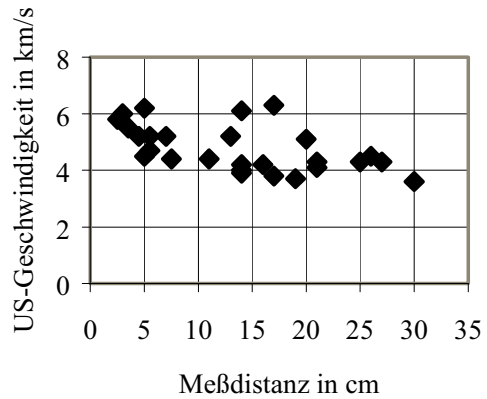
Abb. 2: Ultraschallgeschwindigkeiten der Kaunitz-Büste (Mittelwert: 4,8 km/s)

Carrara-Marmor bereits erhöhte Gefügauflockerung aufweist. Risse konnten nicht beobachtet werden. Die etwas stärkere Gefügauflockerung konnte vor allem im oberen Bereich, also an den Schultern und im Schädelbereich, festgestellt werden.

Bereits bei einer einmaligen Erwärmung von Carrara Marmor um 60 °C wird die Ultraschallgeschwindigkeit von >5 km/s auf rund 3,5 km/s abgesenkt. Der errechnete Mittelwert von rund 4,8 km/s für die Kaunitz-Büste liegt deutlich über diesem Wert. Eine längere, mehrere Jahre andauernde Aufstellung im Freien würde aufgrund der schwankenden Temperatur- und Feuchtigkeitseinflüsse eine wesentlich stär-

kere Gefügeauflockerung erwarten lassen und ist daher auszuschließen (z. B. KÖHLER 1996, SNETHLAGE 1993). Es besteht aber auch für die nächsten Jahre keine Gefahr, daß diese kunsthistorisch bedeutsame, geschützt aufgestellte Plastik zerstört werden würde. Somit ist auch eine Steinfestigung in diesem Fall nicht notwendig.

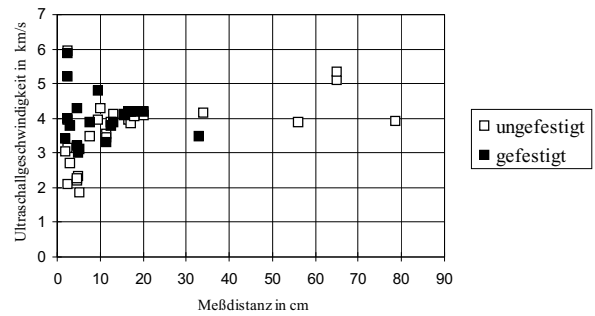
Die Ultraschalluntersuchungen nach den Festigungsmaßnahmen zeigte bei allen Figuren eine deutliche Zunahme der Geschwindigkeit, also eine Verdichtung des Gefüges. Gefestigt wurde mit Paraloid B72, einem gelösten PMMA (Polymethylmetacrylat). Ein unabsichtlich abgebrochener Unterarm einer Figur zeigte eine Eindringtiefe des Festigers von rund 25 mm. Der Vergleich der Meßwerte vor und nach der Festigung zeigt ein sehr heterogenes Bild.

Vor allem bei feingliedrigen Figurenteilen bis etwa 10 cm Dicke zeigte sich eine deutliche Zunahme, in den massiveren Bereichen der Körper konnte aufgrund der im Verhält-

Abb. 4: Ultraschallgeschwindigkeiten der Attikafigur “Bergbau” aus Laaser Marmor im ungefestigten und gefestigten Zustand.

nis zu geringen Eindringtiefe des Steinfestigers keine Veränderung festgestellt werden.

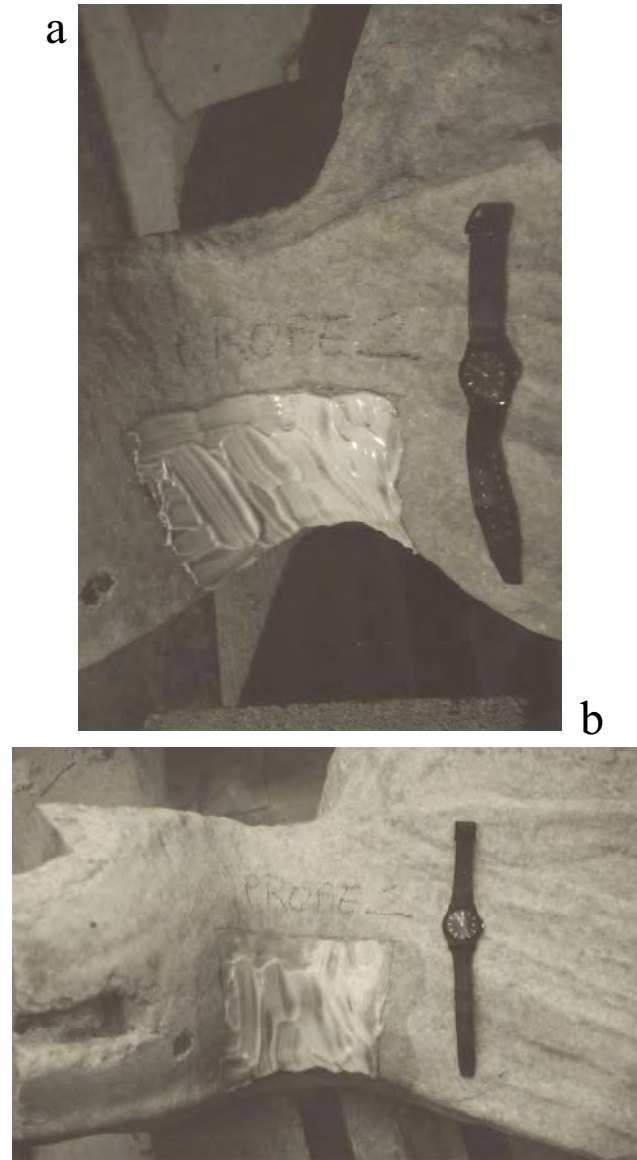
Abb. 6: Versuchsfeld 2 für die Hydrophobierungscreme: Bild 1 Versuchsbeginn, Bild 2 nach 55 Minuten.

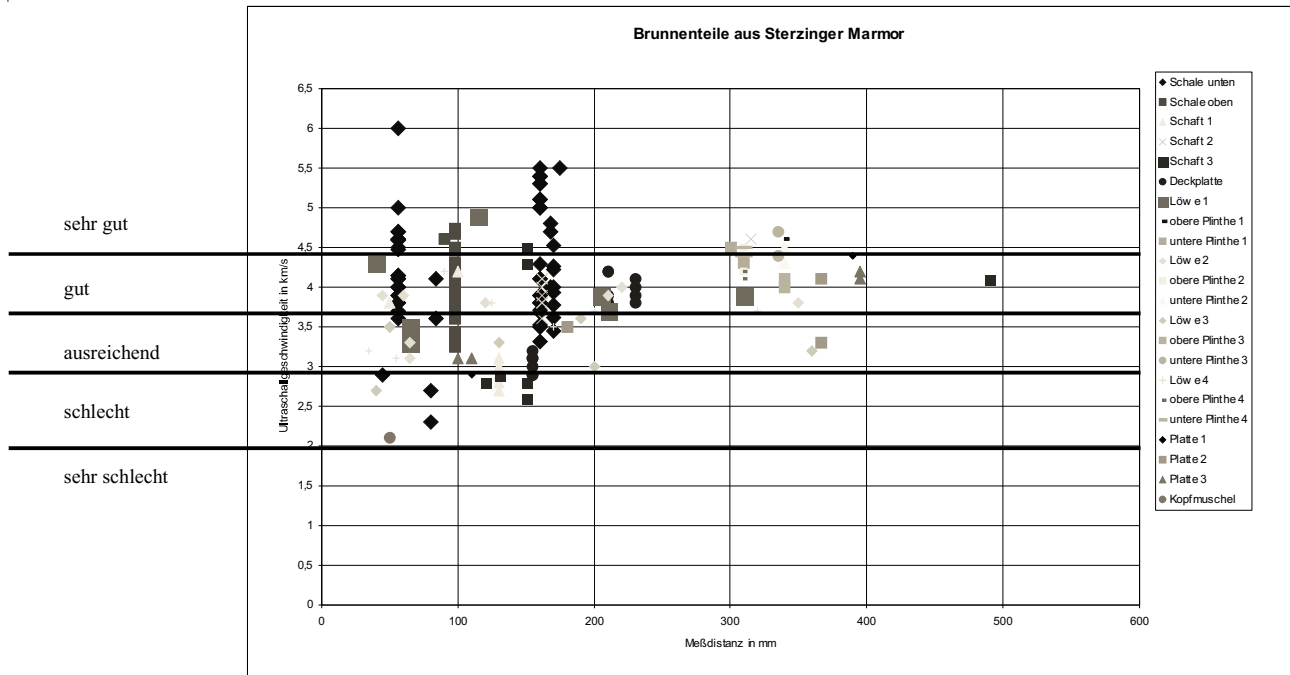
Die zusammenfassende Darstellung der Ultraschallmeßwerte (Abb. 7) zeigt, daß der Erhaltungszustand der Brunnenteile erfreulicherweise, überwiegend als zumindest "ausreichend" und besser anzusprechen ist, wobei der Zustand "ausreichend" nicht bedeutet, daß bei diesen Teile auf konservierende Maßnahmen verzichtet werden kann. Für die Steinfestigung muß derzeit, mangels alternativer Produkte noch gelöstes PMMA verwendet werden, obwohl bei der Festigung von Carrara - Marmorproben unter Laborbedingungen mit Paraloid bis jetzt nicht bekannte Probleme

Abb. 7: Graphische Darstellung aller Meßergebnisse an den Brunnenteilen aus Sterzinger Marmor.

(siehe Kapitel 3ff.) aufgetreten sind. Für die Hydrophobierung können die derzeit handelsüblichen Silane und Siloxane verwendet werden, wobei jedoch eine Hydrophobierungscreme⁹ empfohlen wird, da diese auf-

grund der überaus langen Kontaktzeit, dem Stein eine optimale Aufnahmemöglichkeit bietet. Die Untersuchung von Bohrkernen ergab, daß es bei gesundem Gesteinsgefüge zu einer Hydrophobierung an der Oberfläche kommt. Nur bei aufgelockertem Gefüge kann eine Tiefenwirkung erzielt werden. Da eine nur partielle Hydrophobierung nicht sinnvoll erscheint, da sich auch ein gewisser Anfeuerungseffekt und Glanz nicht vermeiden läßt, sollte die gesamte Anlage hydrophobiert werden. Dieser
