H. Borowicka: Der Hochwasserdamm am linken Donauufer im Wiener Bereich

HEFT 9

WIEN, IM MAI 1968

Der Hochwasserdamm am linken Donauufer im Wiener Bereich

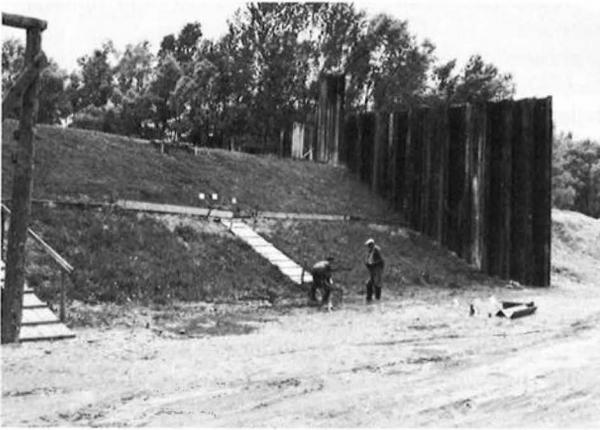
Abb. 6: Die ersten Wasseraustritte am landseitigen Dammfuß.

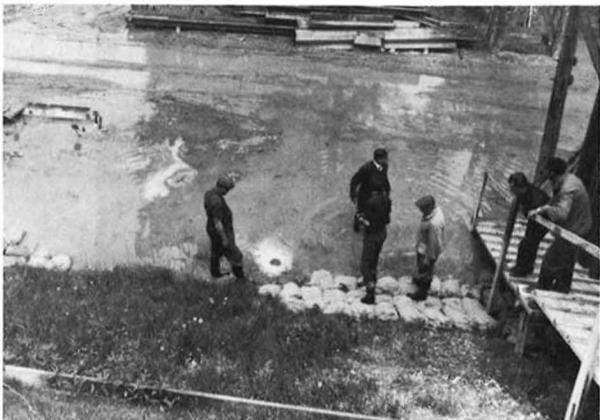
Abb. 8: Quellaustritt am Dammfuß.

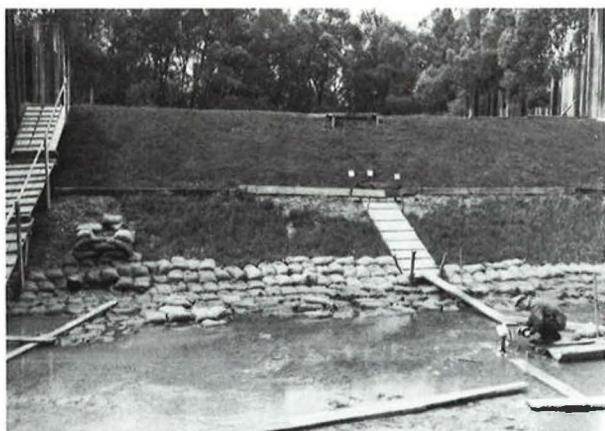
Abb. 12: Die Landseite des Dammes zum gleichen Zeitpunkt. Am linken Bildrand neben der Treppe abgesicherter Quellaustritt in der Böschung. Insgesamt sind 520 Sandsäcke aufgebracht.

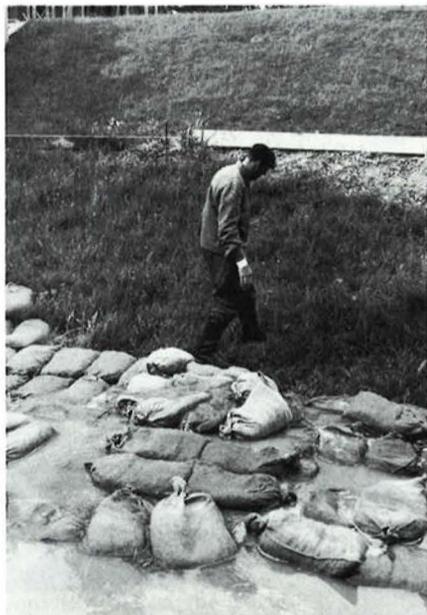
Abb. 13: Aufweichen der Böschung am Dammfuß.

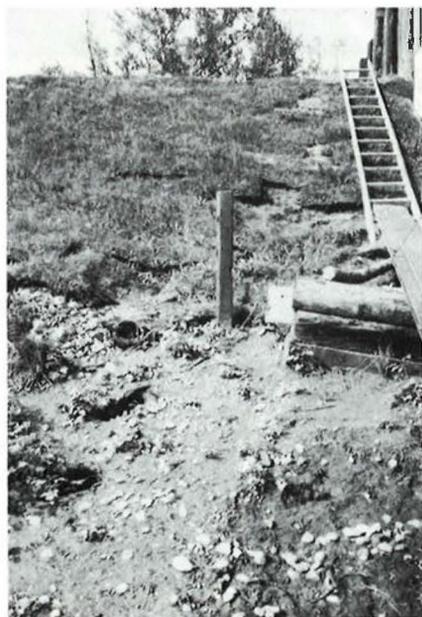
Abb. 14: Einlauftrichter an der wasserseitigen Dammböschung.

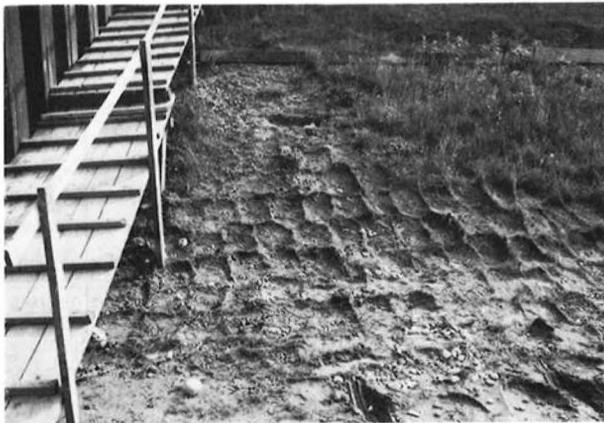
Abb. 15: Die Quellaustrittsstelle in der landseitigen Dammböschung nach Entfernen der Sandsackauflagen.

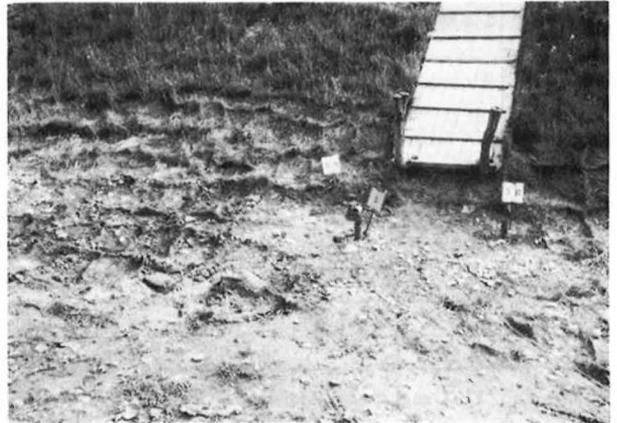
Abb. 16: Quellaustrittsstellen mit ausgeschwemmten Feinteilen am Dammfuß.

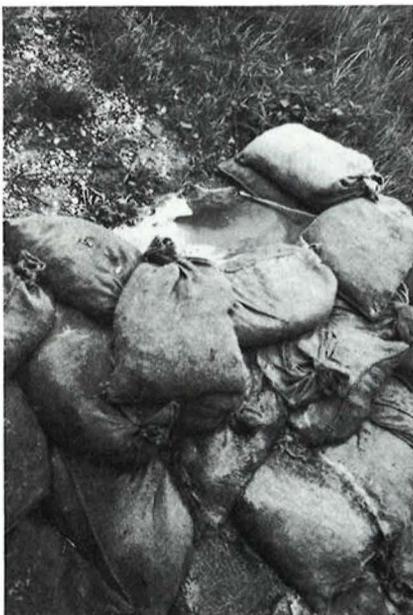
von 158,8 m ü. A. entsprechend 12.650 m³/s die bereits beim ersten Stauversuch aufgetretene Quelle zu schütten, wobei das Wasser zu Beginn trübe, später aber klar ausfloß. Wie später festgestellt werden konnte, war die Ursache in dem Umstand zu suchen, daß oberhalb der Höhe 158,0 m ü. A. die zentrale Spundwand in Dammachse an die stromabwärtige Querwand stumpf anstieß, ohne im Schloß geführt zu werden, wodurch zwischen beiden Spundwänden ein nicht gedichteter Spalt vorhanden war. Die Quellaustritts-

Abb. 18: Abgesicherte Quellaustrittsstelle. Die ausgeschwemmten Feinteile sind deutlich zu sehen.

Die beim zweiten und dritten Stauversuch nahe dem Böschungsfuße austretende Quelle zufolge der Undichtheit beim Anschluß der Spundwand war weder hinsichtlich der Größe der Sickerwassermenge noch der Standsicherheit des Dammes von wesentlicher Bedeutung.

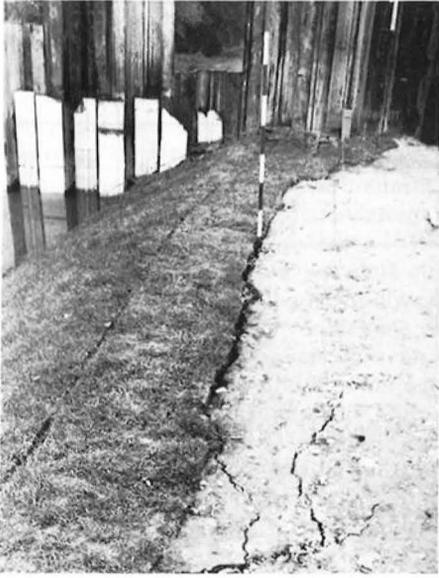
Bald nach Erreichen des Wasserstandes für 12.000 m³/s traten erstmalig Risse im Dammkörper auf, welche jedoch kein Wasser führten. Die ersten Risse entstanden in der Nähe der Spundwand und verliefen etwa unter 45° zur Dammachse. 24 Stunden darnach trat eine Feuchtstelle am Dammfuß auf. Obwohl der Umfang und die Zahl der Feuchtstellen

Abb. 35: Risse in der Dammkrone. Der Wasserstand entspricht einem Donauhochwasser von 14.000 m³/s.

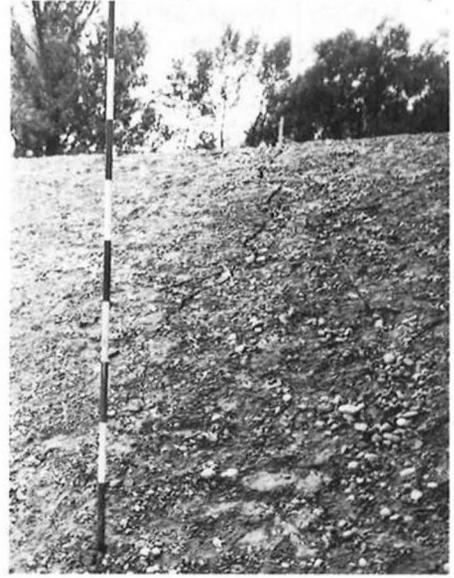
Abb. 37: Riß in der landseitigen Dammböschung. Er verläuft vom Holzpflock in der Dammkrone bis zur Trassierstange, das sind etwa zwei Drittel der Dammhöhe.

sich im späteren Verlauf des Versuches vergrößerte, bestand hierin keine Gefahr für den Damm, da nur ganz geringfügige und klare Sickerwässer austraten. Die bestehenden Risse verbreiterten sich nach einer weiteren Erhöhung des Wasserstandes entsprechend 14.000 m³/s, und außerdem traten neue Risse hinzu. Einen durchgehenden Längsriß zeigt Abb. 35, eine Nahaufnahme hiervon Abb. 36. Dieser Riß, dessen Breite bis zu 5 cm betrug, konnte bis in eine Tiefe von 70 cm weiter verfolgt werden. Ein weiterer Riß verlief etwa in der Falllinie der landseitigen Böschung (Abb. 37). Alle Risse blieben jedoch während des ganzen Versuches trocken.

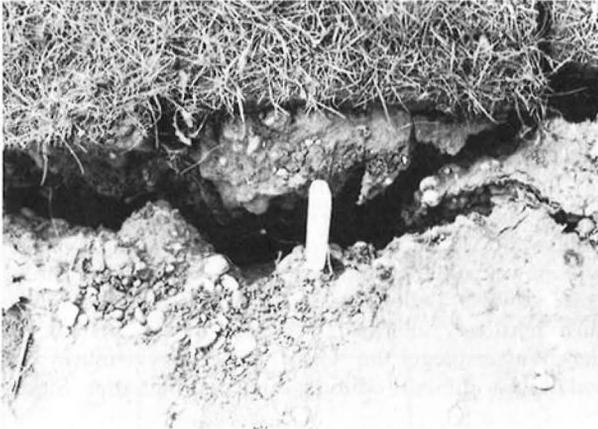
Abb. 36: Nahaufnahme des in Abb. 35 durch die Trassierstange gekennzeichneten durchgehenden Längsrisse. Das waagrecht aufgelegte Taschenmesser ist 8 cm lang.

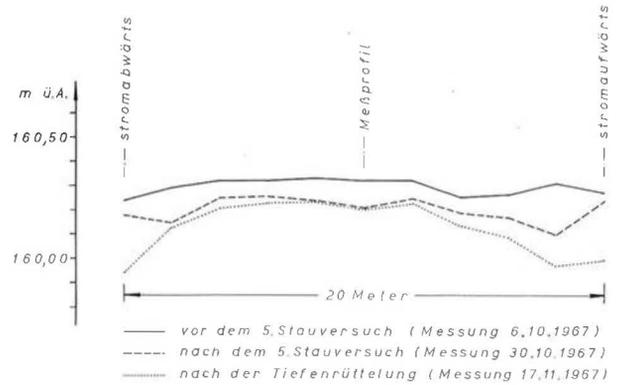
Abb. 40: Die Setzungen der Dammkrone.

Nach Beendigung des Versuches wurde festgestellt, daß die wasserseitige Dammböschung keine Schäden oder Risse erlitten hatte. In Abb. 40 ist die nachträglich gemessene Setzung der Dammkrone aufgetragen, im Mittel betrug sie rd 10 cm. Trotz der umfangreichen Ribbildungen in der Krone blieb die lotrechte Setzung bescheiden. Eine waagrechte Verschiebung des Dammes durch den Wasserdruck konnte nicht festgestellt werden.

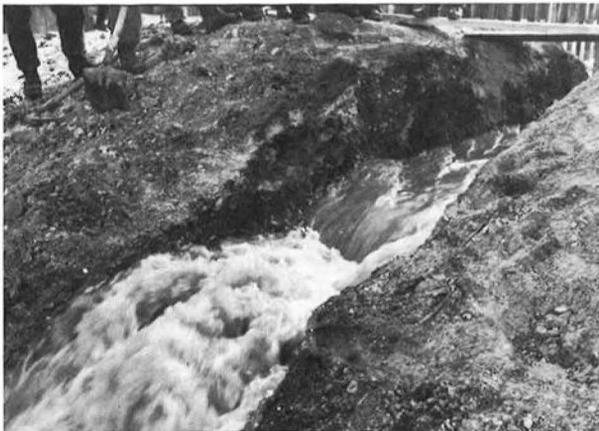
Unmittelbar nach Freigabe des Durchflusses bildete sich zunächst eine breite und flache Schußrinne aus. Infolge des festgefrorenen Bodens hielt dieser Zustand länger an als dies unter normalen Verhältnissen der Fall gewesen wäre. Das Wasser konnte nur einzelne Kieskörner aus der Böschung reißen und sich daher nur langsam eintiefen. Abb. 43 zeigt den Zustand 6 Minuten nach Versuchsbeginn, wobei die Eintiefung und gleichzeitige Verschmälerung der Schußrinne bereits deutlich zu sehen ist. Im oberen

Abb. 44: 8 Minuten nach Versuchsbeginn.

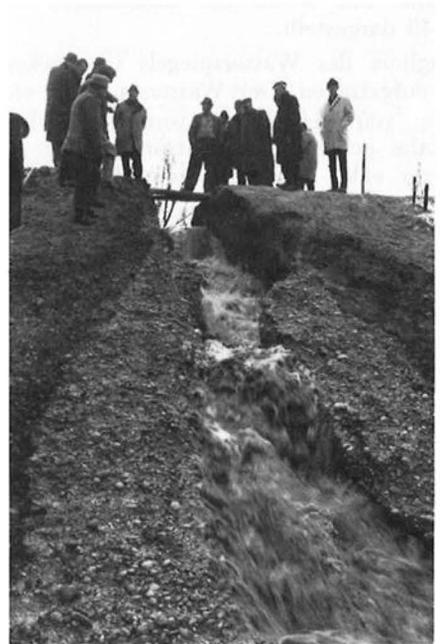
In der Folgezeit tiefte sich die Erosionsrinne immer mehr ein, wobei die steilen Seitenwände stellenweise durch Kolkung unterhöhlt wurden, bis sie plötzlich einstürzten. Im oberen Bereich erreichte die Erosionsrinne die eigentliche Dichtungswand, welche sich als

Abb. 45: 30 Minuten nach Versuchsbeginn.

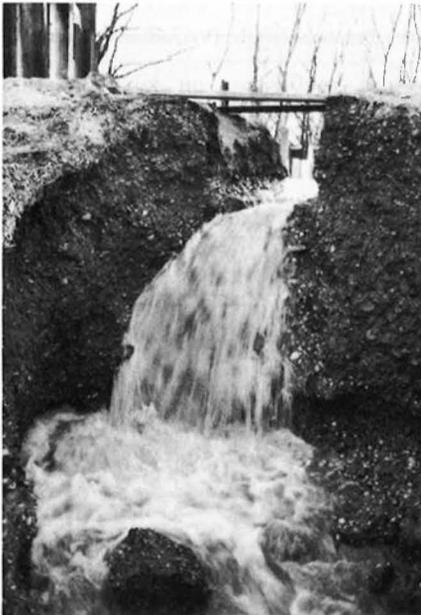
ginn begann jedoch der verdichtete Kies an einer Seite zu erodieren, sodaß der Überfall nicht mehr gleichmäßig erfolgte, wie aus Abb. 47 zu ersehen ist. Unmittelbar darnach bildete sich eine ganz schmale und tiefe, d. h. rißartige Erosionsrinne aus, welche den verdichteten Sandkern in kürzester Zeit durchschnitt. Etwa 2¹/₂ Stunden nach Versuchsbeginn war

Abb. 47: 2¹/₄ Stunden nach Versuchsbeginn.

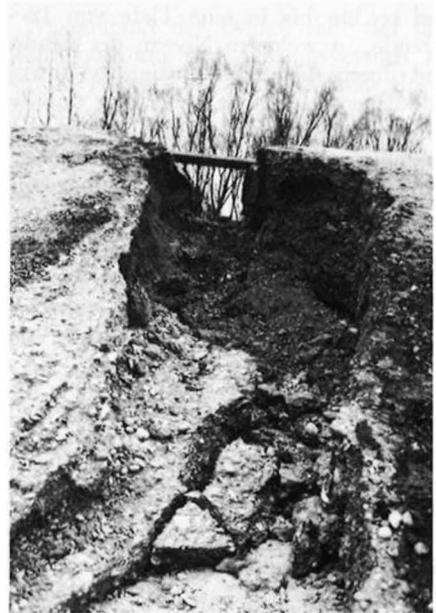
Abb. 49: Der Damm nach beendetem Versuch.

gerüttelten Kernes der Hochwasserschutzdamm bei einer Überströmungshöhe von etwa 10 cm innerhalb einer Zeit von einer halben Stunde vollständig durchbrochen worden wäre. Durch die gerüttelte Dichtungswand wurde der Dammbbruch um etwa 1 bis 1¹/₂ Stunden hinausgezögert.
