SO₂ BELASTUNG VON KALKANSTRICHEN – EIN ALTES PROBLEM

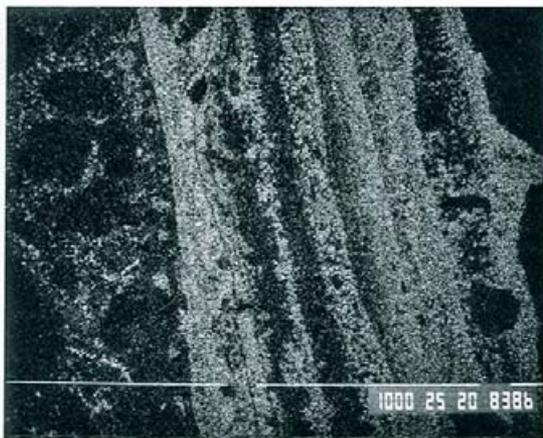
Die Abbildungen zeigen Rasterelektronenmikroskopaufnahmen durch einen Querschnitt, der den barocken Feinputz (links im Bild)

und bis zu acht aufeinanderfolgende Malschichten enthält. Das erste Bild ist eine Elektronenrückstreuenaufnahme und entspricht einer Massendichtevertelung. Die Vergipsung der Kalkungen zeichnet sich hier durch Aufhellungen (Massenzunahme) bereits ab. Besonders deutlich wird die Vergipsung am zweiten Foto, das die Schwefelverteilung mit dem selben Bildausschnitt zeigt, und hier rein die Gipsverteilung darstellt (helle Punkte). Etwas Gips findet sich bereits im Feinputz (ursprünglich Naturputzfassade); die ersten drei Kalkungen sind vollständig vergipst, bei den restlichen fünf Fassungen ist meist nur die Oberfläche stark vergipst, während die Grundierung noch intakter Kalk ist (ein wichtiger Hinweis dafür, daß die Vergipsung während der jeweiligen Bewitterung der Malschichte erfolgte und nicht von jetzt stammt).

chens einer vergipsten Kalkoberfläche und die Haftfähigkeit dieser Malschichten demonstriert. Darüber hinaus kann man ableiten, daß eine Fassade mit vergipsten Kalkanstrich unbedingt zunächst mit Kalk vorbehandelt werden sollte, selbst wenn dies nicht die Grundierung für eine neue Kalkfärbelung, sondern für ein anderes Farbsystem (z. B. Silikatfarbe) wäre.

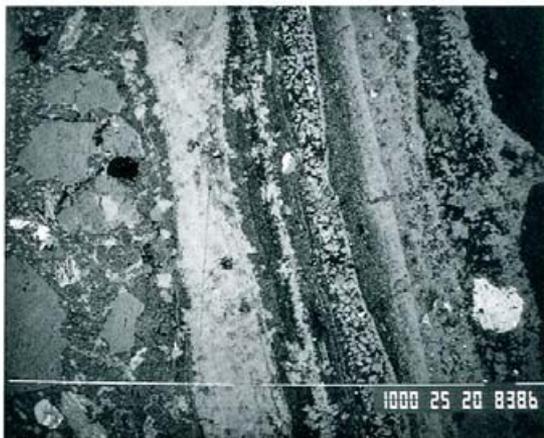
Die Schichten samt den Vergipsungen liegen gut übereinander, ohne Risse oder beginnende Abplatzungen dazwischen und das z. T. seit über 200 Jahren. Damit zeigen Untersuchungen an alten Farbanstrichen deutlich, daß für einen Kalkneuanstrich eine vergipste Kalkschicht einen hinreichend guten Untergrund abgibt. Damit wird deutlich die Möglichkeit des oftmaligen Überstrei-
