Verfall oder richtige Pflege von Steinskulpturen

*Manfred Koller,
HR, Univ. Doz. Dr.
Johann Nimmrichter
Abteilung für Restaurierung
und Konservierung
von Denkmalen, BDA*

Die Dreifaltigkeitssäule von Bruck/Leitha

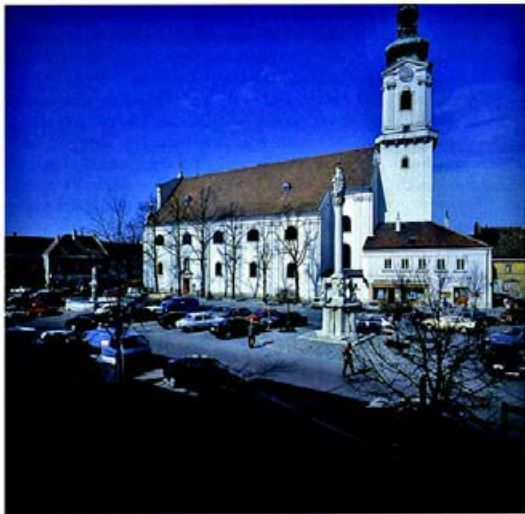
*Gesamtaufnahme der
Dreifaltigkeitssäule
auf dem Marktplatz von
Bruck/Leitha*

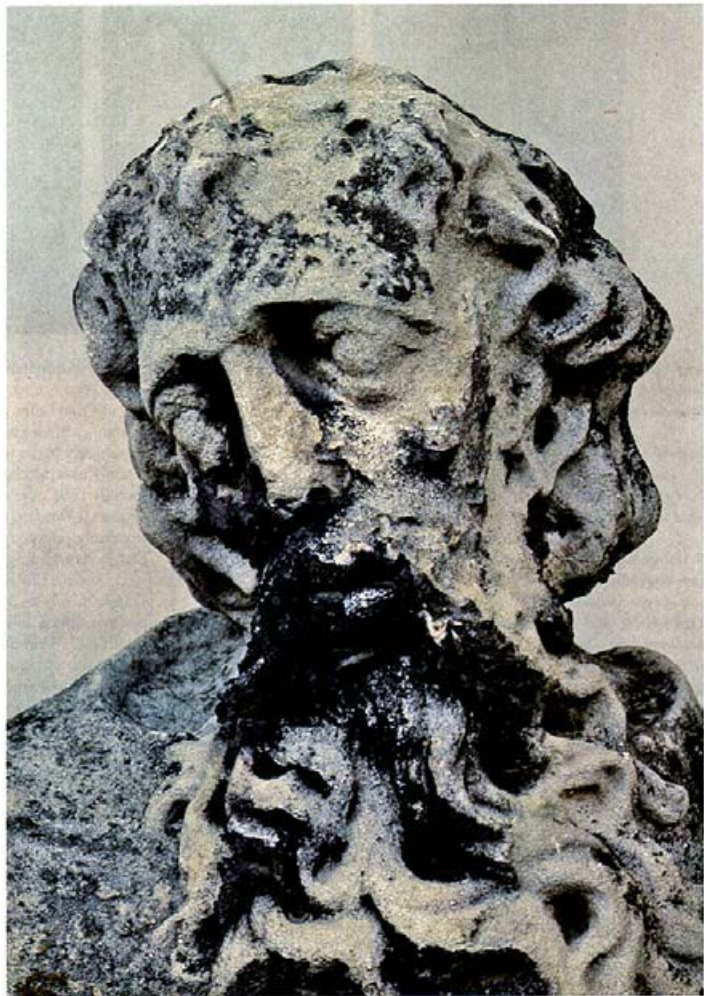
Der Kalksandstein der Architekturtülle war im Postamentbereich am stärksten beschädigt, Säule und Kapitell dagegen

*Detail Kopf Gottvaters
vor Restaurierung*

*Knieender Engel
vor Restaurierung
(die Flügel sind verloren)*

*Detail Faltenpartie
vor Restaurierung*

*Knieender Engel nach
Restaurierung*

weitgehend intakt. Auch bei den Skulpturen war ein auffälliger Unterschied: die oben exponierten Steinzerstörungen zeigten noch wesentlich mehr originale Barockformen als die Standfiguren des Postamentes. Am letzteren wurde bei der chemischen Untersuchung Wasserlassen wohl von 1891 oder 1933 gefunden, ein Material, das für Steinfestigung inzwischen als sehr schädlich erkannt worden ist. Die katastrophalen Formverluste und die tieferreichende Steingefügeauflösung der Standfiguren hängen wohl damit zusammen. Ihre leichte Zugänglichkeit haben aber auch häufigere falsche Reinigungsmaßnahmen mit Verlustfolgen provoziert. Von ursprünglicher Steinfassung (Bleiweiß?) konnten keine Spuren gefunden werden. Nur die Geistaube war vermutlich vergoldet ebenso wie die Metallattribute.

Die praktischen Restaurierarbeiten fanden in Zusammenhang der Steinmetzfirma Swoboda, Bruck/Leitha, für alle Architekturteile und die statische Sanierung den Restaurierwerkstätten des Bundesdenkmalamtes in Wien für alle Skulpturen statt (Bildhauerrestauratoren Gyöles, Moinat, Vujasin, Wedenig). Nach Vorsicherung aller lockeren Teile wurde mit Kieselsäureester (Wacker OH) gefestigt, mit Wasserkompressen und feinmechanischen Werkzeugen der schwarze Gips-

ter der Oberflächen gelöst, Risse mit Epoxidharz verklebt und bei Bedarf gedübelt. Vorhandene Ergänzungen wurden belassen, fehlende Formteile wie Nasen, Hände, Finger, Zehen und Draperieteile in Anpassung an die reduzierten Figurenformen in Stein- bzw. in angepaßter Kunststeinmasse ergänzt, alle tieferen Ausbrüche wurden ebenso gekittert oder angebösch. Nach guter Zwischentrocknung wurden die aufgewitterten, gefestigten und reinen Steinoberflächen mit einer Porenschlämme aus Löschkalk und Steinmehl gefüllt. Diese Porenschlämme muß künftig ebenso wie die Hydrophobierung alle 5–10 Jahre kontrolliert bzw. erneuert werden.
