Der Barockturm der Stiftskirche Zwettl: Die Konservierung und Restaurierung von Sandstein und Granit

*Erlich Punmer
Restaurator und
Bildhauermeister,
Rossatz, NO*

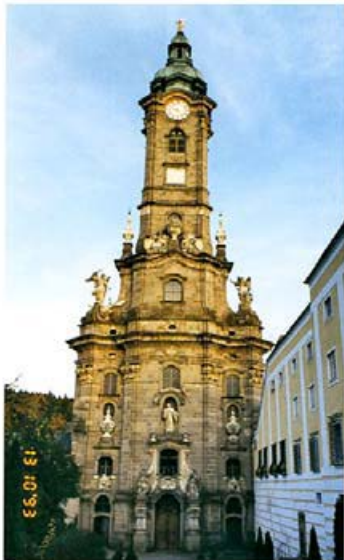
Abb. 1 Turm- und Fassaden- Westansicht

Im Frühjahr 1994 konnte der dramatisch schlechte Zustand des Turmes nach ersten Besichtigungen erkannt werden. Bestätigt bzw. übertroffen wurden alle Befürchtungen nach einer genauen Untersuchung des Turmes mittels Abseiltechnik im Sommer 1994, die ergab, daß der Eingangsbereich wegen der Absturzgefahr größerer Steinteile durch eine Holz-Tunnelkonstruktion abgesichert werden mußte.

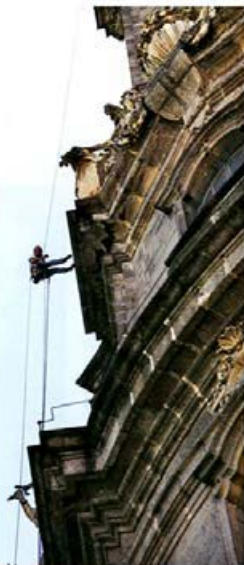
Abb. 2
Die Untersuchung und Fotodokumentation des Turmes und dessen Schäden wurde in Zusammenarbeit mit Hr. Walter Pondorfer (Fu.Pontax), der die Montage und Assistenzleistung zur freischwebenden Fahrstuhlanlage beisteuerte, durchgeführt.

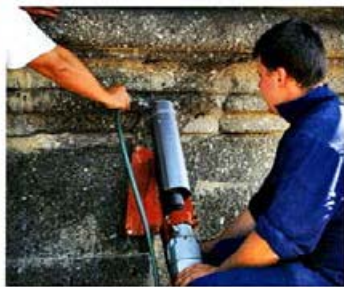
Abb. 3
Entnahme der Bohrkern

genauen Untersuchung unterzogen werden konnten. Von der Technischen Prüfanstalt Wien, Ing. Mag. Strasser wurden in den Probeflächen Bohrkern gezogen um im Labor genaue Informationen über die Druckfestigkeit, Eindringtiefe und Wasseraufnahme im Vergleich zu unbehandelten Granitproben zu erhalten. In die letzte Auswahl gelangten schließlich Polyethylkieselsäureester, welche nunmehr für den letztendlich großflächigen Einsatz näher klassifiziert und modifiziert werden.

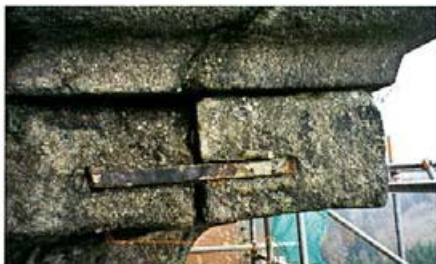
Ein weiteres Problem an der Granitarchitektur stellen die bis zu 2 m auskragenden, profilierten Gesimse dar, welche bereits während der Erbauung

verändert und erweitert wurden. Tonnenschwere Granitquader wurden mit geschmiedeten Klammern, welche mit Blei ausgeschlagen sind, im Verband verankert.

Viele dieser Klammern sind bereits fast durchgerostet oder durch Risse, welche durch thermische Schwankungen im Granit entstanden sind, ihrer Funktion beraubt. Zur Sicherung des labilen Quaderverbandes wurden jene Profilsteine, die vom Absturz bedroht sind, bis zu 150 cm Tiefe angebohrt und mit Kohlefaserverstäben, welche die vierfach höhere Belastbarkeit gegenüber Stahlstäben besitzen, eingegossen in Epoxidharz, vernadelt. Die oberflächlich liegenden

Abb. 4
Eingesetztes Profilstück mit Schmiedeeisen verklammert

Klammern konnten danach entfernt werden.

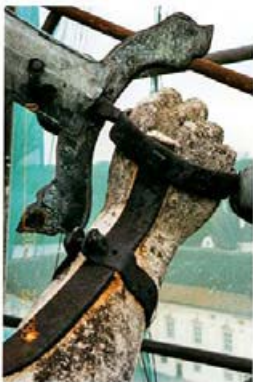
Bedingt durch die Rostsprengung dieser Eisenklammern entstanden an den Kontaktstellen zum Stein sternförmige Rißbildungen, die ganze Beine

*Abb. 5
Rechter Arm des Engels Michael mit aufliegender Armierung zur Stützung des Schwertes, aus einem Eisenkern und Kupferblechverkleidung bestehend.*

und Arme bereits zum Absturz brachten. Um dieses statische Problem in den Griff zu bekommen, mußten all diese Armierungen ausgebaut und die Risse mit Injektionsharz verpreßt werden. Die neuen Armierungen wurden ausschließlich aus rostfreiem CrNi Stahl innenliegend hergestellt und an den Kreuzungspunkten mit Nirosta Elektroden verschweißt. Die Skulpturen erhielten somit ein unsichtbares Traggerüst mit dem Vorteil, daß Stahl und Stein keine unterschiedlichen Temperaturen und somit Spannungen mehr aufbauen können. Nach der Reinigung von intensivem Algen und Flechtenbewuchs konnte erst der wahre Zustand der Originalsubstanz festgestellt werden, welche durch eine Unzahl von Renovierungszugaben aus dem Jahr 1957 entsteht war. Unter den schwierigen Nachkriegsbedingungen wurde der Zweitler Bildhauer Karl Hermann mit der Behebung von Kriegsschäden an den Figuren betraut. Vom schwankenden Hängegerüst

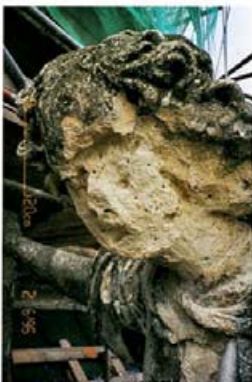
aus führte er eine Vielzahl von Ergänzungen mit einem leider völlig ungeeignetem Grauzementmörtel aus, den er reichlich mit Eisenarmierungen aller Art versah. Bei der Entfernung all dieser Ergänzungen konnten wir darin einzementiert auch eine kleine Flasche mit einem Brief Karl Hermanns finden.

Nach abgeschlossener Freilegung der Originalsubstanz präsentierte sich ein sehr ruinöser, vieler Ausdrucksträger wie Gesichter und Hände entblößter Bestand.

*Abb. 6
Kopf des Engels Raffael nach Abnahme der Zementmörtelergänzungen.*

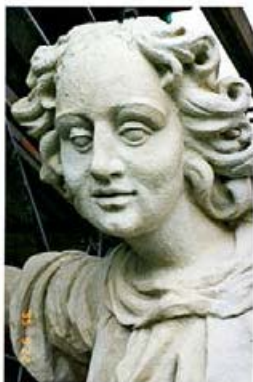
*Abb. 7
Kopf des Engels Raffael nach der Rekonstruktion des Gesichtes mit Restauriermörtel, welcher in Farbe, Härte und Struktur dem Originalsandstein genau angepaßt wurde.*

Eine in den verschiedensten Kombinationen angewandte Konservierungstechnologie, die die Festigung des Zogelsdorfer Sandsteines, die Reinigung, die Hinterfüllung von Abplatzungen, die Vernadelung von Rissen, die Ergänzung von Fehlstellen und Oberflächenbehandlung umfaßte, benötigte den gesamten Sommer 1995 mit all seinen schwierigen Witterungsbedingungen.

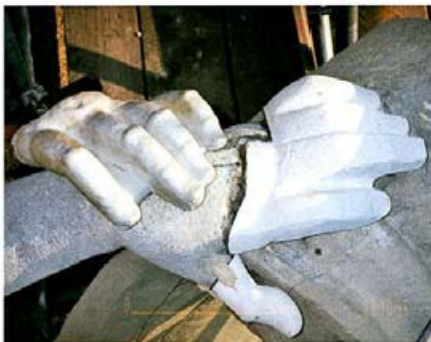
Abb. 8
Fehlende figurale Teile wurden vorerst mit Plastilin modelliert um sie dem Originalbestand stilistisch und anatomisch genau unterzuordnen als auch den Entscheidungsträgern des Kuratoriums zur Freigabe zu präsentieren. Nach diesen Modellen wurden die Extremitäten aus argileischem Naturstein ausbessert und nach der Verklebung und Verzäpfung mit dem Original an Ort und Stelle fertigbearbeitet.

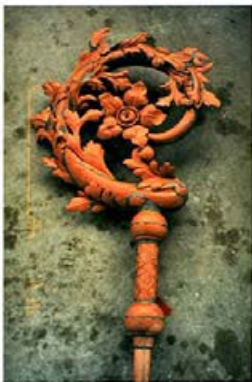
Das Kupferblech war an vielen Stellen bereits durchgebrochen, die Schmiedeeisenoberflächen um 1–2 mm abkorrodiert. Die Korrosionsschichten wurden mit feinstem Kalksteinmehl über die »Torbo Anlage« entfernt. Nachher konnten alle Löcher und Fehlstellen im Kupferblech verlötet und ausgebeult werden. Die Oberfläche des Eisens wurde zusätzlich durch chemische Behandlung stabilisiert (Rostumwandlung auf Phosphorsäurebasis).

Abb. 9
Die Krume des hl. Bernhard nach deren Reinigung.

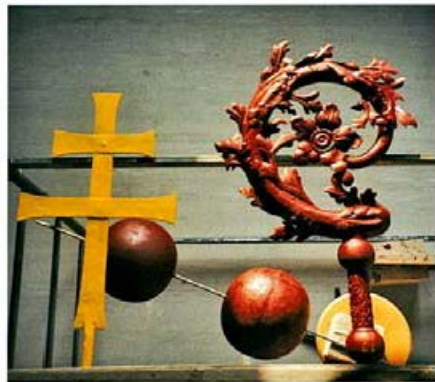
Abb. 10
Die Krume mit der ersten Epoxidharzbeschichtung, das Doppelbalkenkreuz der Pokale bereits mit der Ölfarbgrundierung der Vergoldung.

Als Grundbeschichtung wurde Zweikomponenten-Epoxidharzlack verwendet, darauf folgte ein dreifacher Anstrich mit reiner Ölfarbe, welche zwar sehr langsam trocknet, jedoch eine hohe Elastizität und somit lange Lebensdauer besitzt. Letztendlich wurde mit Dukaten-Doppelgold zweifach auf Mixtion Anzeigol angeschossen, was eine Beständigkeit über mehrere Jahrzehnte garantiert.
