Zur Konservierung des Granits (Granodiorits) des Turmes der Zwettler Stiftskirche

Johann Nimmrichter,
Mag. art.
Hubert Pasching,
Dr. phil., und

Helmut Richard,
Dr. phil.,
Bundesdenkmalamt
Abteilung für Konservierung
und Restaurierung

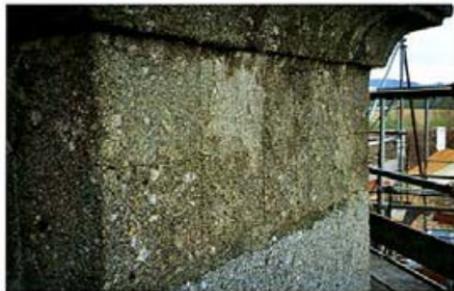
Schalenbildung an den Granitquadern; in diesem Bereich erfolgten auch diverse Probeimprägnierungen (im Foto nach feucht)

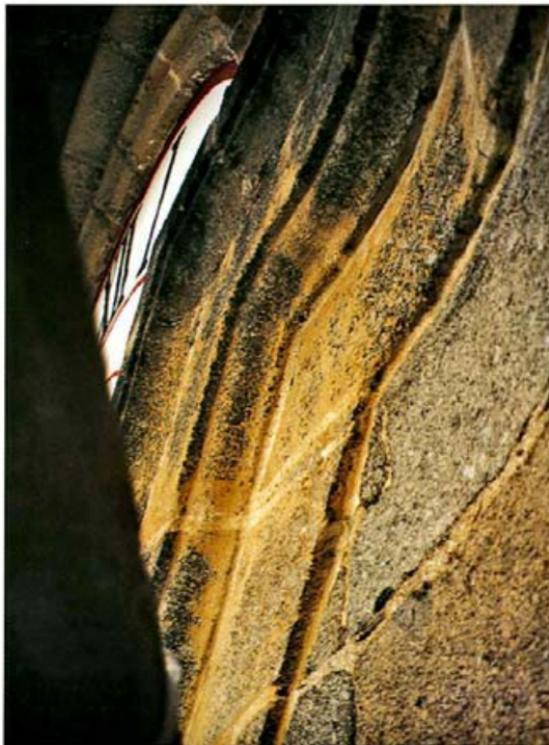
Färbelungsreste an geschützten Teilen der Turmfassade (hier vor allem die Ockerfassung von 1850)

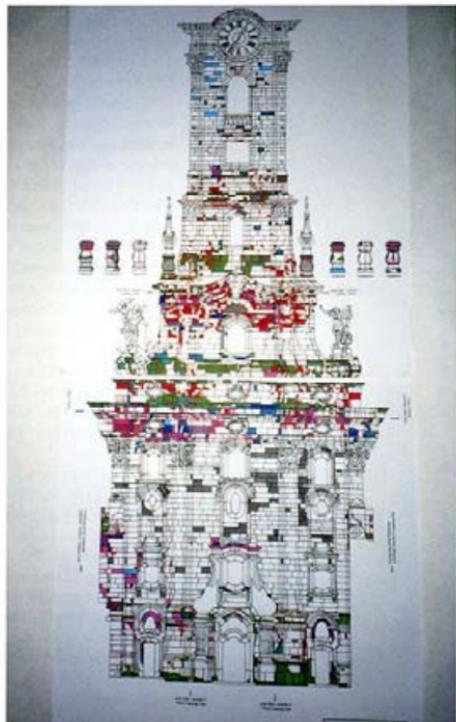
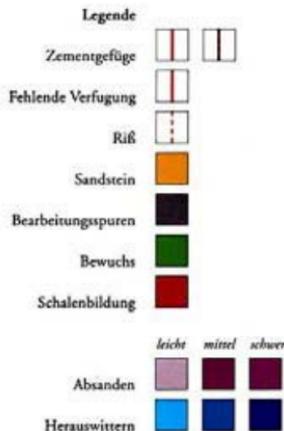
satz dazu gibt es gut erhaltene Bereiche, die noch die originalen Werkspuren der Quaderbearbeitung zeigen. Um den Umfang der Konservierungsmaßnahmen einigermaßen genau festlegen zu können, wurden Schadenskartierungen durchgeführt (siehe Abbildung; photogrammetrische Auswertung der Westfront des Turms mit Eintragung von Material, Schäden und Bewuchs; von Mag. Gaggl und Restaurator Pummer). An internationaler Erfahrung

Schadenskartierung an der Westseite des Turms (siehe Legende)

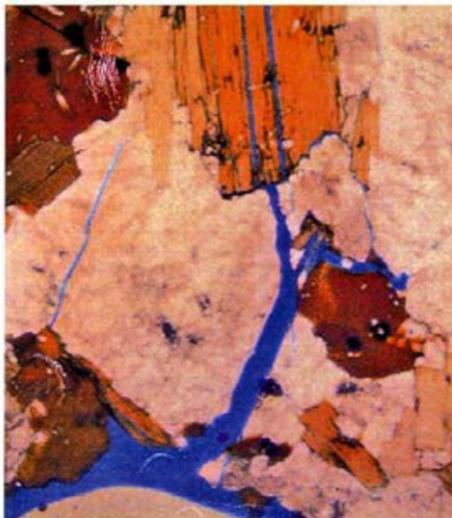
Gesteinsdünnschliff
Die im Gestein vorgefundenen Risse sind mit blau eingefärbtem Epoxidharz getränkt und so gekennzeichnet. Sie haben eine Breite von 0,015 bis 0,060 mm. Die Risse sind

hauptsächlich entlang der Feldspatkorngrenzen anzutreffen, befinden sich aber auch in einigen Biotiten, wo sie die Verwitterung besonders vorantreiben.

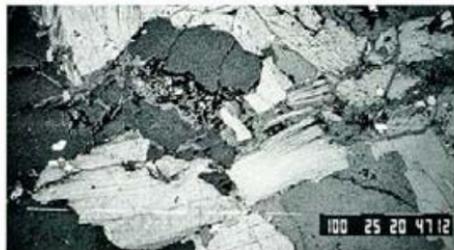
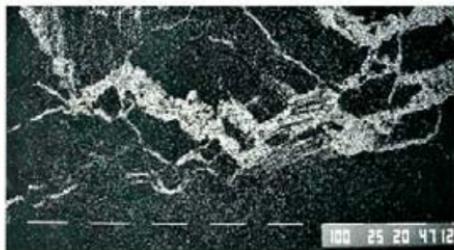
Rasterelektronenmikroskopaufnahmen
a) Elektronenrückstreuungsbild (= Dichteverteilung): dunkelgraue Bereiche = Quarz, mittelgrau = Feldspat, hell = eisenhaltige Schichtsilikate (Biotit). Bildoberkante = Steinoberfläche. An der Steinoberfläche und im Spalt ist ein

deutliches Aufblähen der Schichtsilikate zu erkennen. Steinoberfläche zudem überkrustet mit spitzigen Kristallen aus Gips. b) gleicher Bildausschnitt wie bei a), hier aber Schwefelverteilung (= Gipsverteilung). Die Gipskruste außen ist ca. 0,05 mm dick. Zusätzlich ist Gips

bis in eine Tiefe von 0,5 mm massiv in den oberflächenparallelen Spalten eingelagert und bewirkt dort ein Aufweiten der Sprünge und Aufblättern der Schichtsilikate.
