Sanierungskonzept: Steinbruch Spitz an der Donau

O.Univ- Prof. Dr. mont. Horst WAGNER
Dr. mont. Heinrich MALI
Dipl.-Ing. Wolfgang HOHL

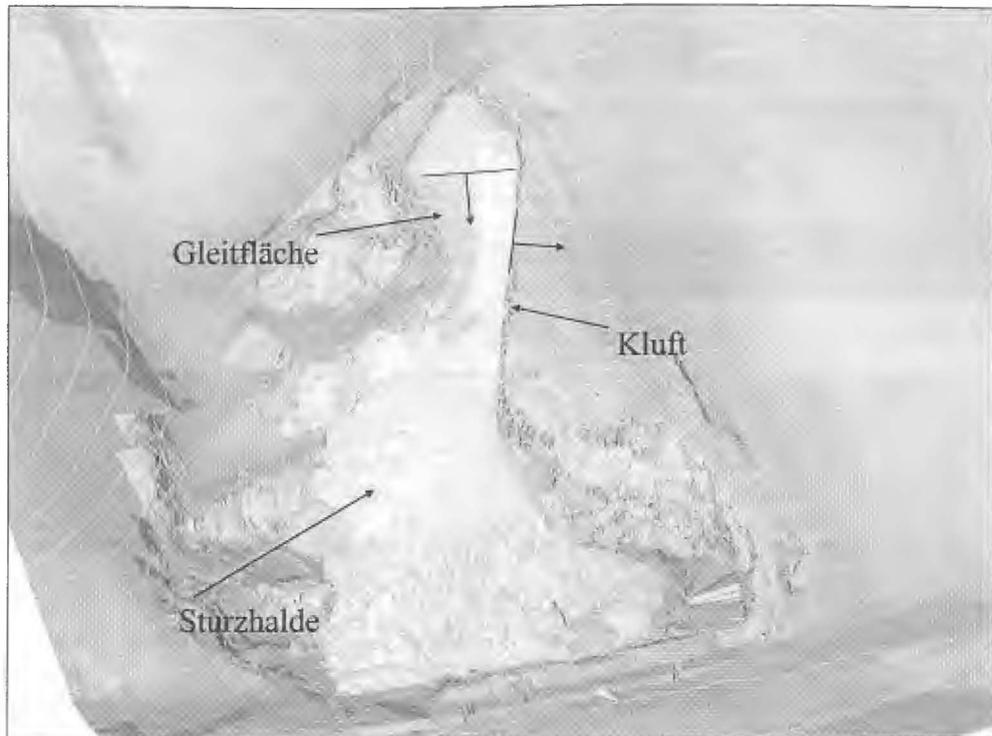
Die Versagensfläche, eine Schieferungsfläche mit einer ca. 0,5 m mächtigen Biotitschieferlage, fällt mit 35° in Richtung OSO ein. Besonderheiten sind eine Aufsteilung der Fläche im oberen Bereich auf 45°, sowie die Tatsache, dass die Sturzmasse entlang einer steil nach NO einfallenden Kluft abgeglitten ist, deren Streichrichtung mit ca. 15° in die Einfallrichtung der Gleitfläche läuft (vergl. Abb. 1).

Abb. 6: Ansicht des Steinbruchs von SO

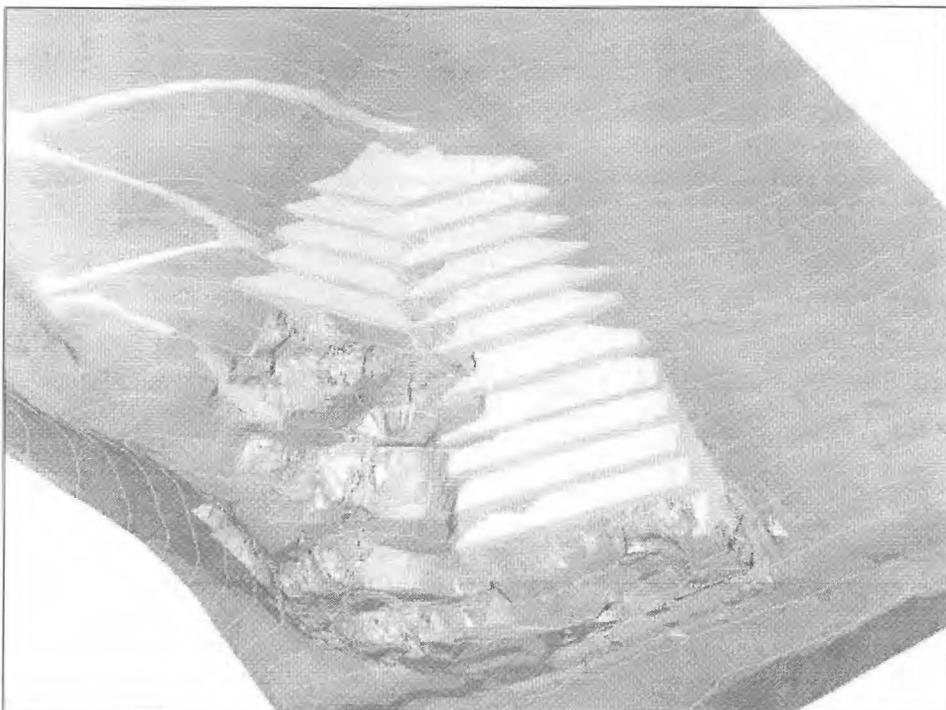
Eine Ansicht des Sanierungsendstandes (ohne Rekultivierungsmaßnahmen) bietet Abb. 2.

Abb. 7: Sanierungsendböschung mit Aufschluss

Im Rahmen der geplanten Sanierung sollten die Felsmassen oberhalb der prognostizierten Versagensfläche von oben beginnend etagenweise abgebaut werden.
