Geologisch-baugeologische Erfahrungen beim Bau des Eisenbahntunnels Lambach, OÖ

DIRK VAN HUSEN¹

Tunnelling in weathered outwash gravels. Geological-geotechnical aspects

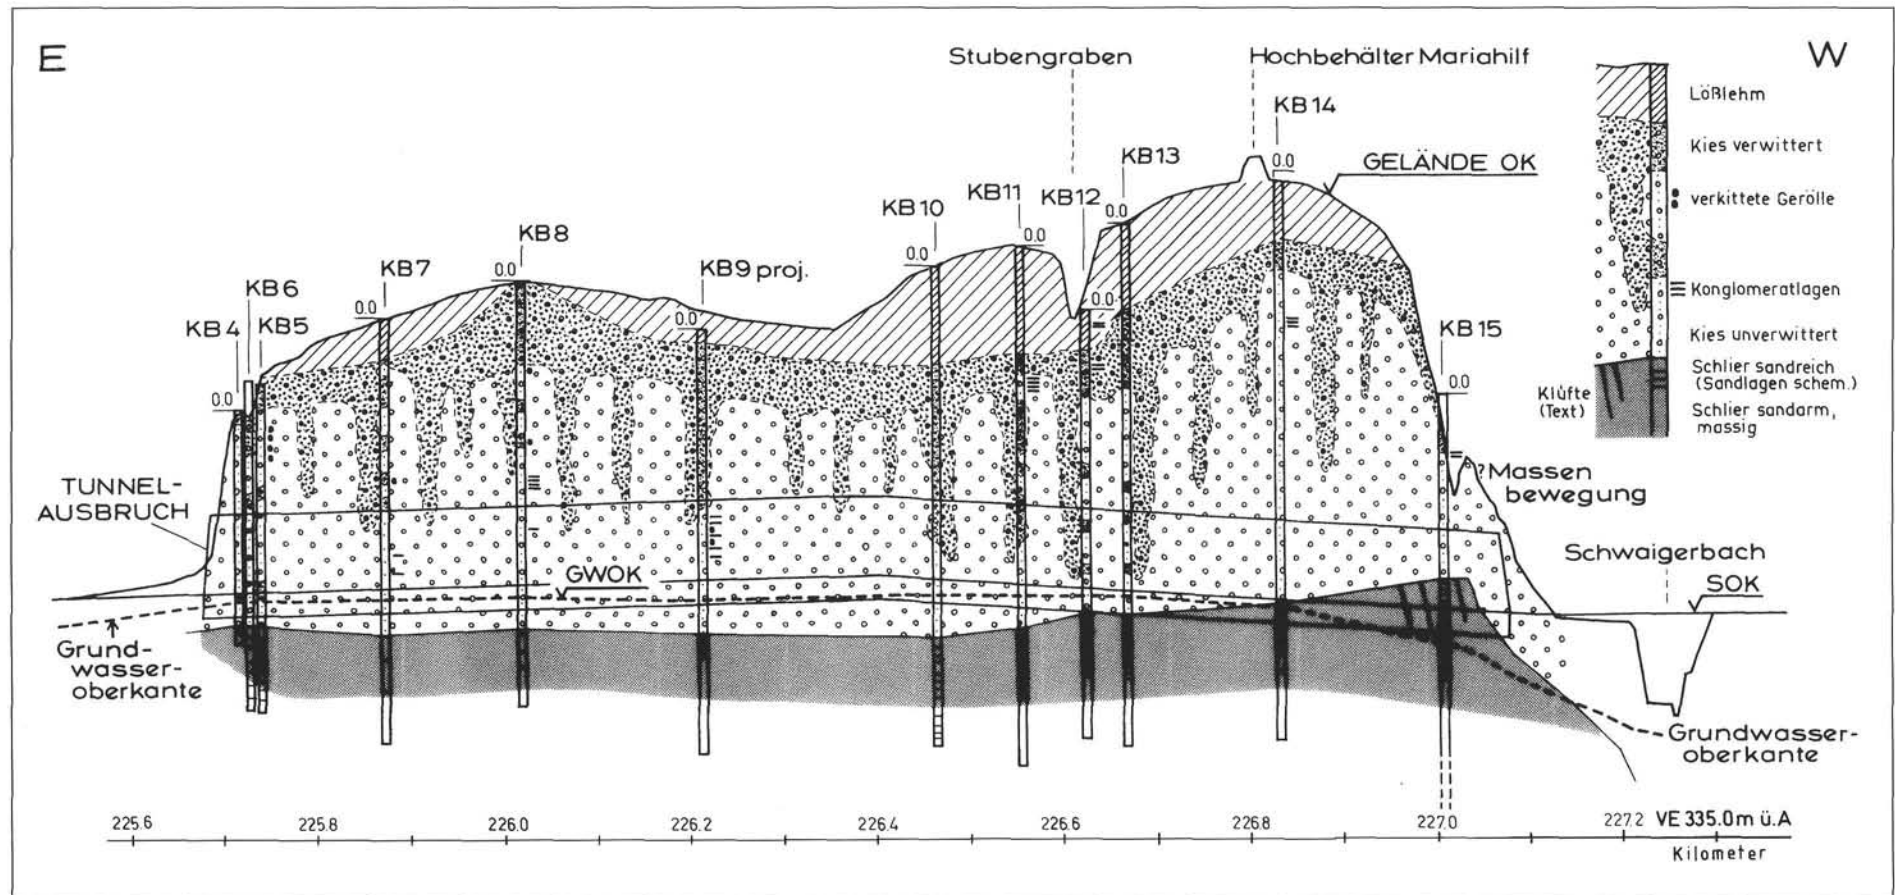
Abb. 2

Das Profil zeigt die nach den Voruntersuchungen prognostizierten geologischen Verhältnisse im Terrassenkörper und im Tunnelbereich. Bahnkilometer 225,800 entspricht der Tunnelstationierung 103,20 m, wie sie auf den Brustbildern (Abb. 4, 5, 6, 7, 9, 10) jeweils angegeben ist (z. B. Station 1026,30). Stationierung erfolgt von E nach W (vergl. auch Abb. 3), KB=Kernbohrung, SOK=Schlieroberkante. Profil 10-fach überhöht.

Ein Phänomen örtlich konzentrierter Verwitterung sind die Geologischen Orgeln. In manchen Bohrungen zeigte sich ein wesentlich tieferes Vordringen (Abb. 2, z. B. KB 9) der Verwitterung als allgemein, was auf das Auftreten derartiger Erscheinungen hinwies. In mehreren Bohrungen (Abb. 2, z. B. KB 11, 12) war auch ein mehrmaliger Wechsel von verwittertem und unverwittertem Material zu erkennen, der so gedeutet wurde, daß die Bohrung unmittelbar neben einer Geologischen Orgel verlief und deren unregelmäßig ausgreifenden Rand immer wieder angeschnitten hat.

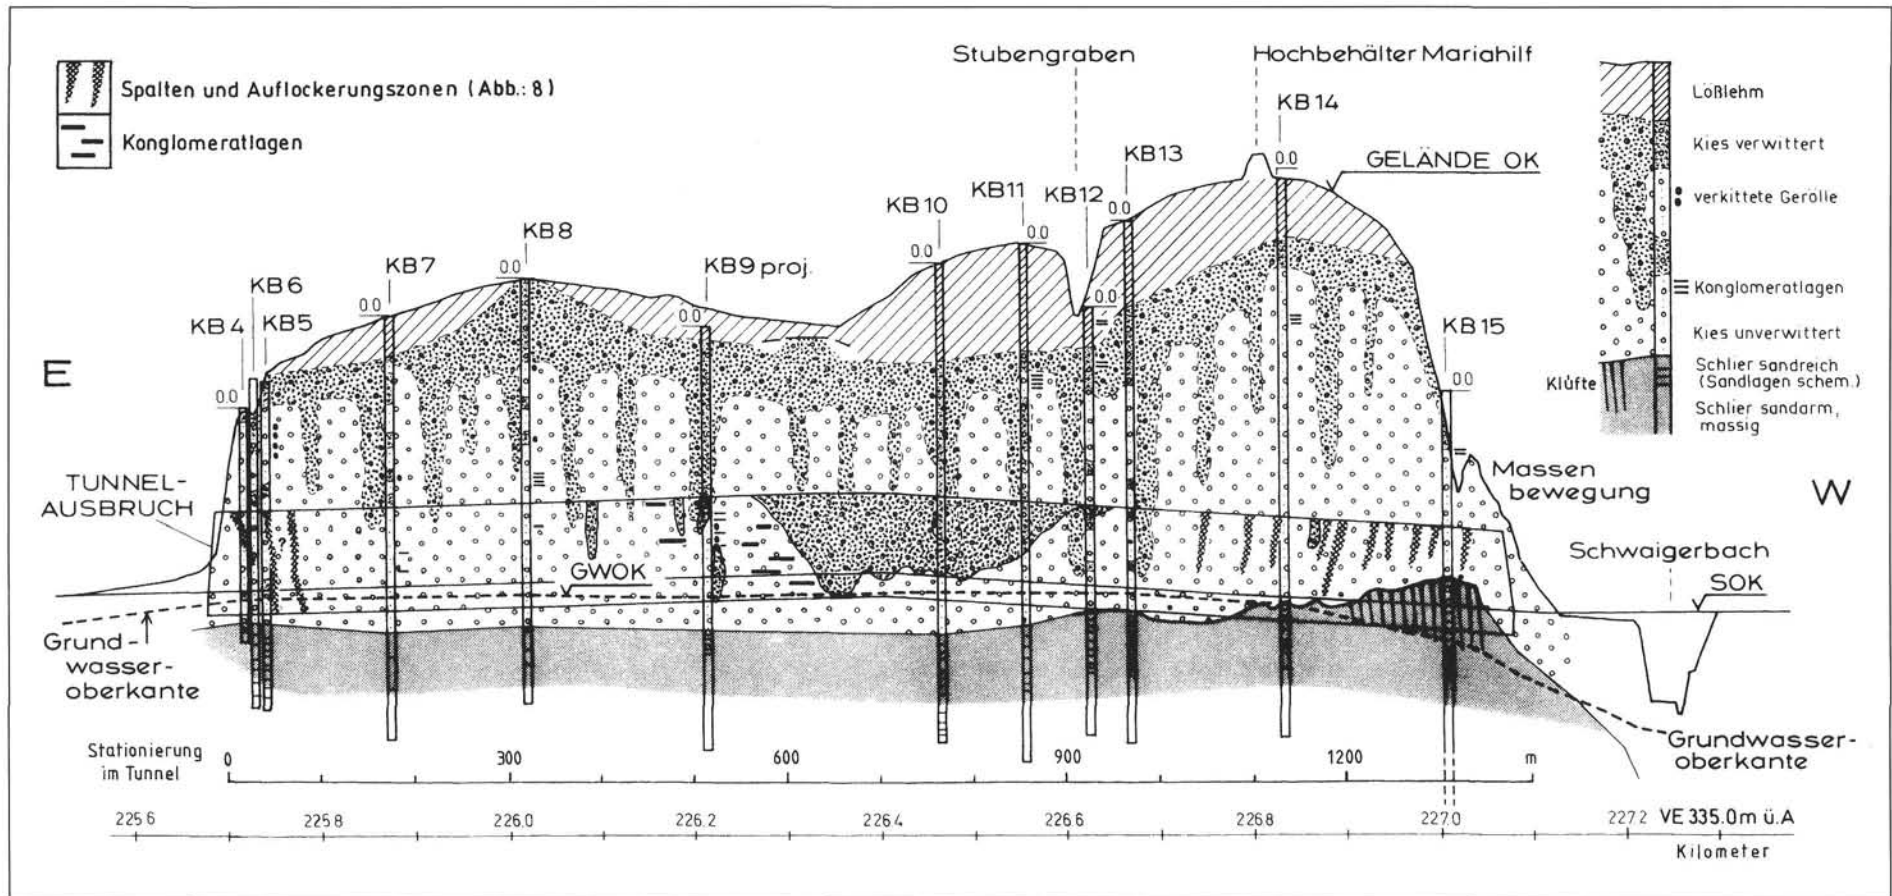
Abb. 3
Das Profil zeigt die im Tunnelbereich angetroffenen Verhältnisse. Verzeichnet sind alle zusätzlich zu den prognostizierten aufgetretenen Erscheinungen (Verwitterungszone, zusätzl. Geologische Orgeln, Konglomerate, Eiskeilpseudomorphosen) und das beim Vortrieb exakt erfaßte Schlierrelief. Zusätzlich zur Bahnkilometrierung sind auch die Stationsmeter angegeben. Profil 10-fach überhöht.

Der Tunnel kann grob in drei Abschnitte unterteilt werden, in denen doch deutlich unterschiedliche Verhältnisse beim Vortrieb angetroffen wurden. Es sind dies jeweils die ca. 400-500 m langen Strecken unter den Flächen im Osten und Westen, und die etwa gleich lange Strecke unter den beiden Tälern im mittleren Bereich, wo auch die Überlagerung am geringsten ist (Abb. 3).

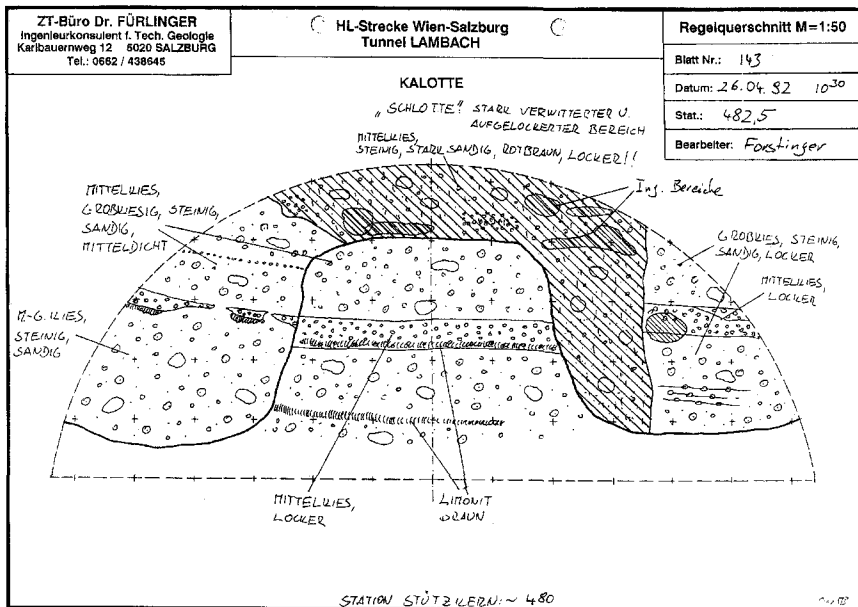
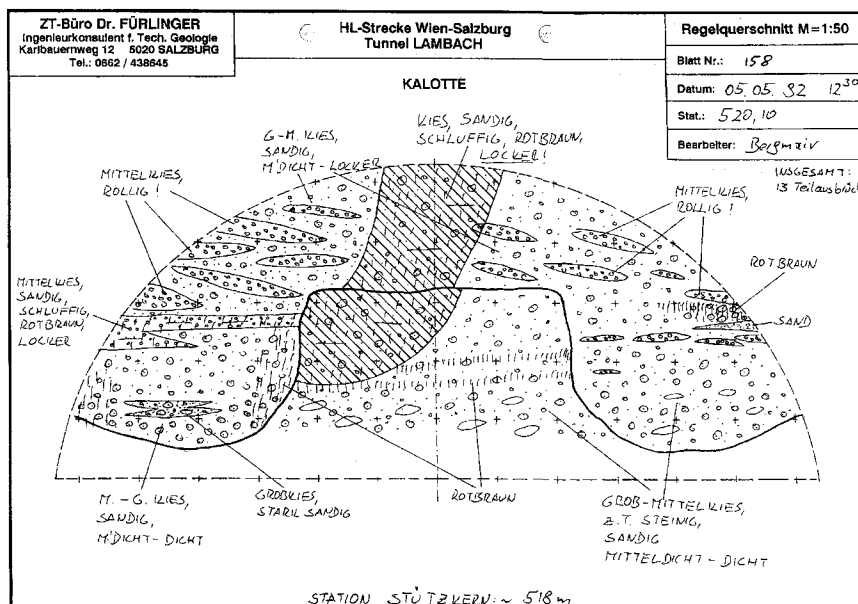
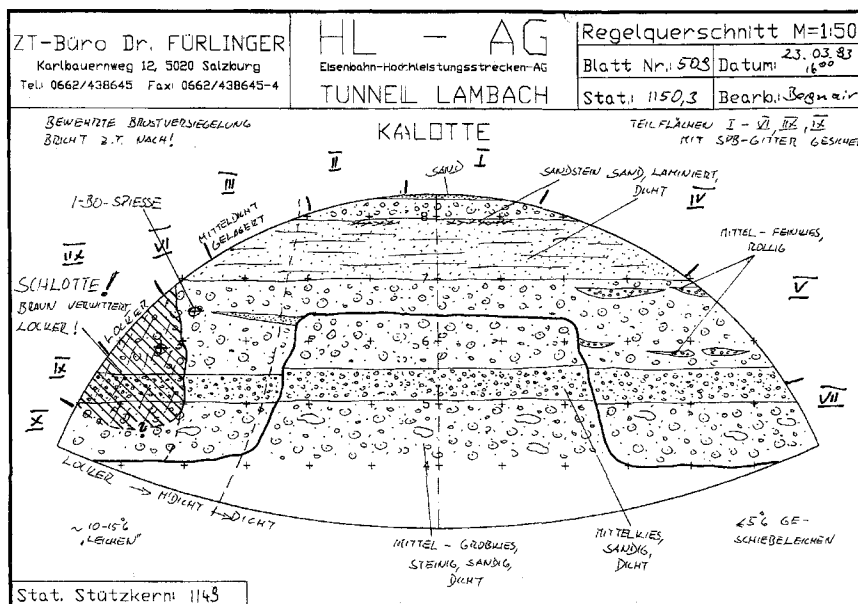
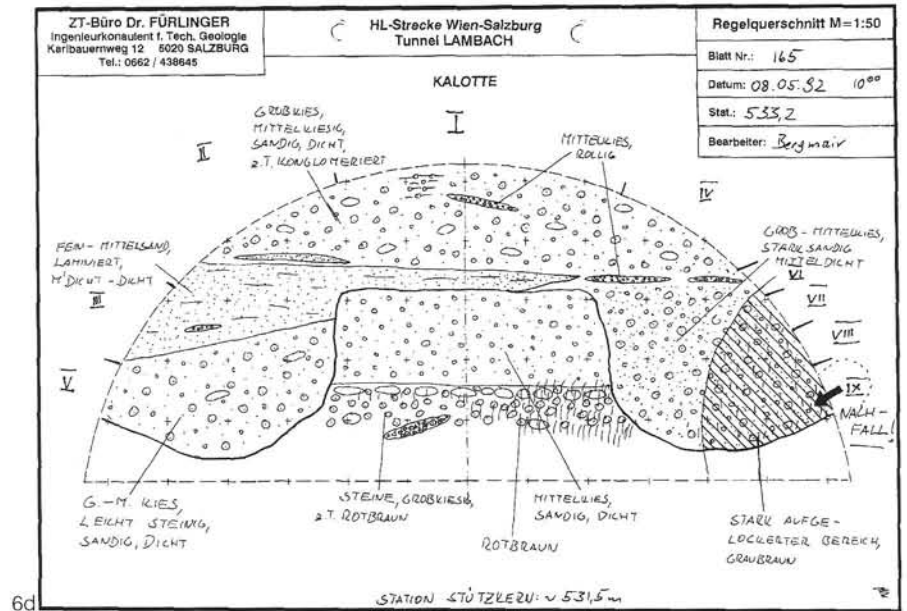
Abb. 6a-d

Meist war ihre Grenze zu den nicht verfärbten, kaum verwitterten Materialien in ihrer Umgebung unvermittelt scharf oder nur eine enge (1-2 m mächtige) Übergangszone (Abb. 6c) zu den dicht gelagerten Kiesen entwickelt. Dieser Saum kann als eine Auflockerungszone, die sich um den mehr oder weniger vertikalen „Hohlraum“ ausgebildet hatte, bezeichnet werden. Sie wird von einem aktiven Gewölbe umgeben, wo die Kräfte durch das intakte Stützgerüst aufgenommen werden, wodurch eine weiter ausgreifende Auflockerung verhindert wird.

Die vier Beispiele von Geologischen Orgeln zeigen die wesentlichen Erscheinungsformen dieser so lokalen Verwitterungserscheinung. Die Geologischen Orgeln (Schrägschraffur) stellten sich meist als runde (6a) oder oval gestreckte (6b) Formen dar, die in den wesentlich weniger bis kaum verwitterten Kiesen auftraten. In vertikaler Richtung ist stellenweise ein weiteres, dann wieder ein geringeres Ausgreifen (6a, c) zu erkennen (vgl. Abb. 2, KB 8, 12). Die stark verwitterten Zonen sind durch Oxydation durchwegs stark nach braun-rotbraun verfärbt. Von diesen Bereichen war auch ein Ausgreifen der Oxydation auf grobe, wasserwegigere benachbarte Lagen zu beobachten (6b, d). Hier fanden sich fallweise auch verschwemmte Tone, die die Verwitterungsprodukte aus den Geologischen Orgeln darstellen. In ihrer Nachbarschaft traten immer wieder Verkittungen (6a, d) auf. Die Verwitterungsvorgänge führten zu einer starken Auflockerung des Gefüges, wodurch die Standfestigkeit des Gebirges stark herabgesetzt war. Dadurch konnte beim Vortrieb in diesen Bereichen nur in kleinen Flächen abgebaut werden (6c, d). Mitunter mußten die Teilfelder auch mit Baustahlgitter zusätzlich zum Spritzbeton gesichert werden. Im Bereich mit rolligen Lagen war dies ganz besonders nötig, da hier auch noch deren Instabilität dazu kam (6b, 13 Teilausbau). Die Auflockerung machte oft intensive Injektionsarbeiten nötig (6a, c), die aber durch hohe Injektionsgutaufnahme gute Erfolge der Stabilisierung brachten. Im Umkreis der Geologischen Orgeln war immer eine Zone aufgelockerter, aber wesentlich weniger verwitterter Kiese zu finden, die eine Auflockerungszone um den verwitterten, entfestigten Bereich (vertikaler „Hohlraum“) darstellt. Dieser Auflockerungsbereich ging meist allmählich, manchmal auch mit einem raschen Übergang (6c) in die dicht gelagerten ursprünglichen Kiese mit intaktem Stützgerüst über. Brustbilder in Vortriebsrichtung von E gesehen. Kalottenbreite 12 m.

Beim Auftreten Geologischer Orgeln beim Kalottenvortrieb wurde der Bereich erfolgreich durch Injektionen mit Selbstbohrspießen stabilisiert um die Kalottenbrust zu sichern

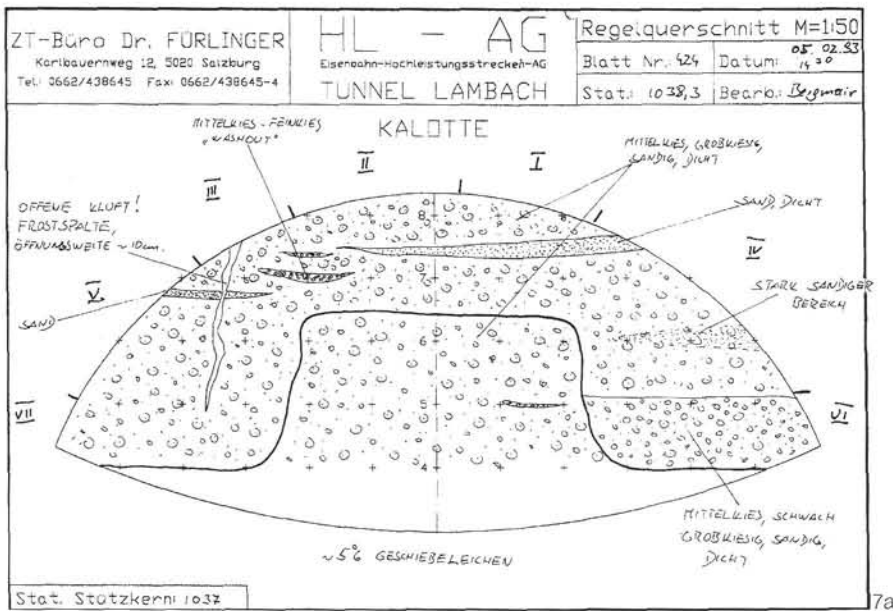
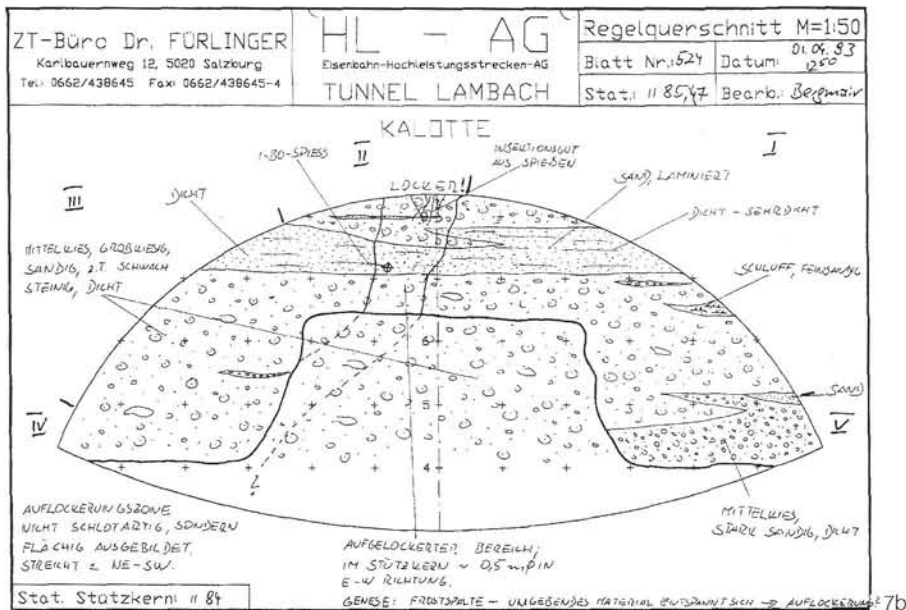
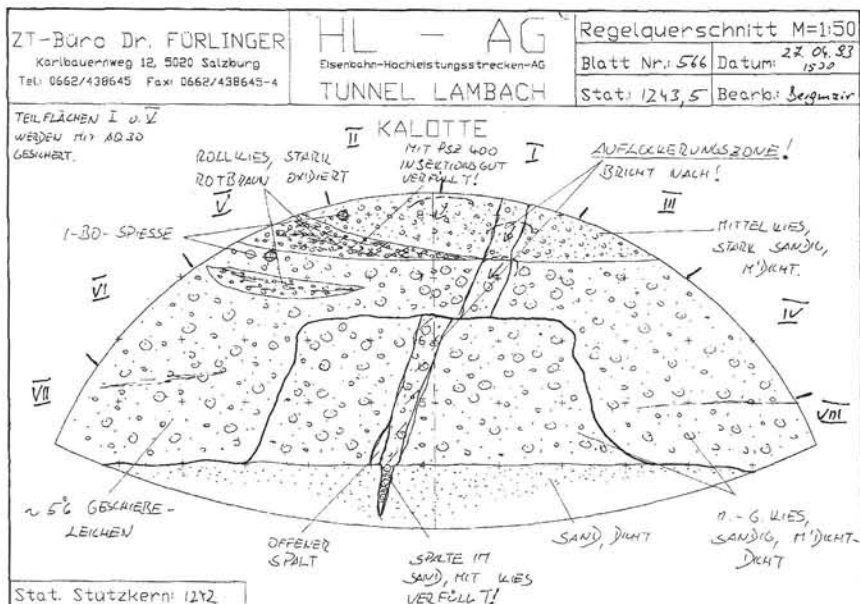
Abb. 7a-c

Neben diesen gefüllten Spalten konnten auch offene beobachtet werden (Abb. 7a), die mit Öffnungsweiten bis zu 10 cm an der Ortsbrust oder im Stützkeil zu sehen waren. Es waren dies Klüfte mit weitgehend parallel verlaufenden Begren-

In den drei Brustbildern sind die Formen der Permafrosterscheinungen dokumentiert. Die offenen Klüfte (7a) erreichten ca. 10 cm, offensichtlich größere waren nicht bestandsfähig und sind verstürzt (7b, c). Diese waren aber durch die starke Auflockerung mit deutlicher Grenze zum ursprünglich gelagerten Kies gut erkenn- und erfassbar. Das Verstürzen und die Füllung erfolgte von oben, wobei Teile der Spalte auch unverfüllt blieben und grober Kies in die Sandlage eingelagert wurde (7c). Brustbilder in Vortriebsrichtung von E gesehen. Kalottenbreite 12 m.

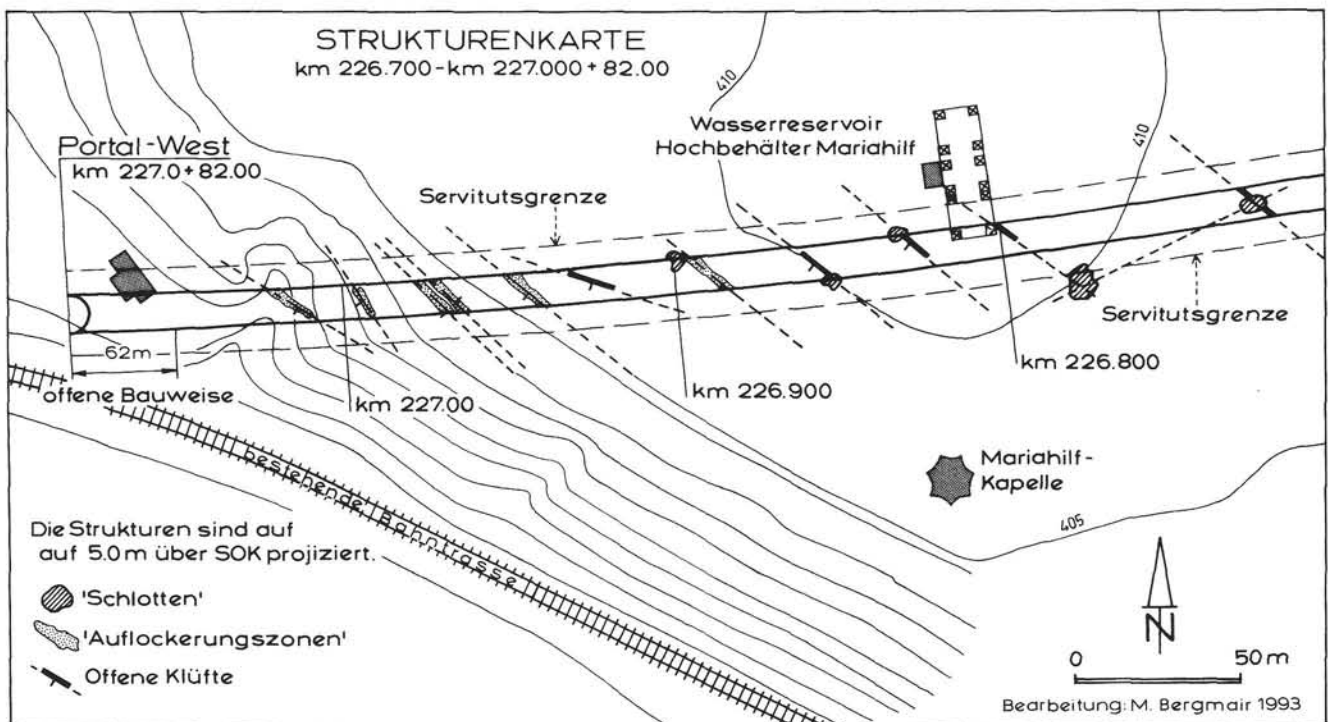
Abb. 8

Die Karte zeigt die Position und den Verlauf der Permafrosterscheinungen und Geologischen Orgeln am SW Teil des Terrassenkörpers, wie sie beim Tunnelvortrieb festgestellt wurden. Nach M. BERGMAIR 1993 (umgezeichnet).

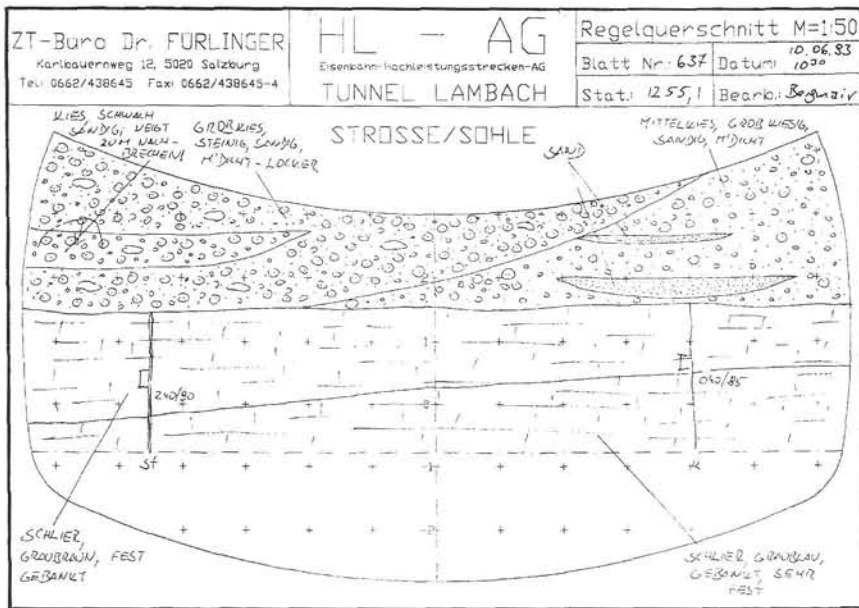
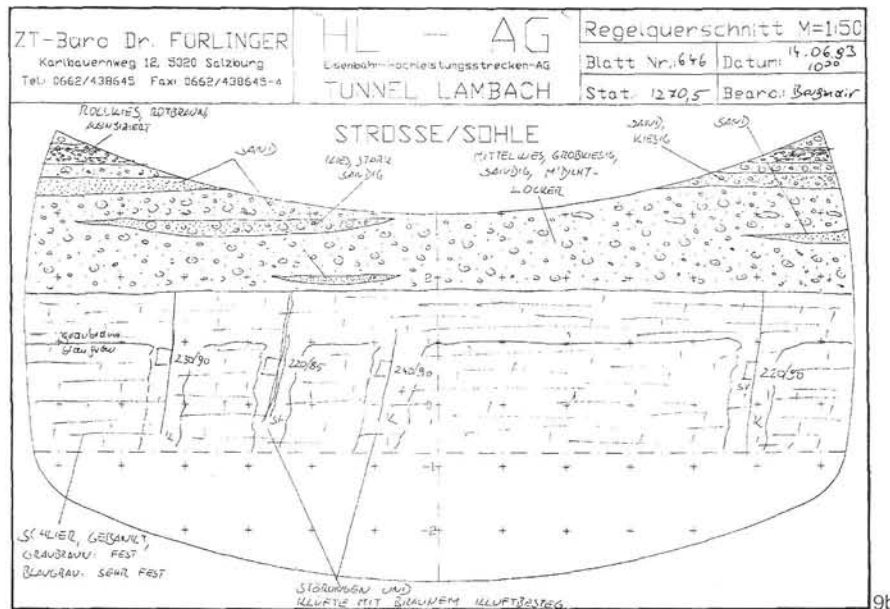
Abb. 9a, b

Der Schlier unter den Kiesen zeigte immer eine ca. 1-2 m tief reichende Verwitterungszone (Oxydation), die mit einer leichten Auflockerung des Korngefüges einher ging (9a). An weiter geöffneten Klüften ist die Verwitterung auch tiefer in den Schlier eingedrungen (9b). An den Klüften ist keine Verstellung der Sedimentkörper zu beobachten, so daß es sich offensichtlich um reine Dehnungserscheinungen in dem steifen, stark überkonsolidierten Material handelt. In den überlagernden Kiesen ist die Dehnung wohl durch kleinste Bewegungen der Körner zueinander erfolgt, wodurch keine Klüfte entstanden sind. Brustbilder in Vortriebsrichtung von E gesehen. Strossenbreite 13 m.

die ja auch seitlich weit in den Schlier eingegriffen hat (Abb. 9b).

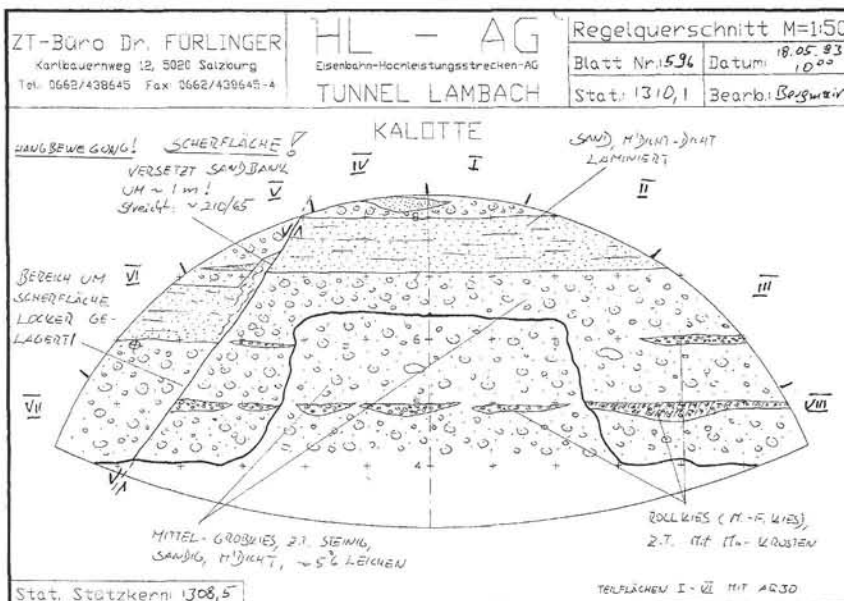
Abb. 10

Bei Station 1310,1 m (ca. 25 m orthogonaler Abstand zur Böschung) wurde die tiefst liegende Bewegungsbahn der Massenbewegung aufgeschlossen. Sie markiert das Ausgreifen der Massenbewegung im Terrassenkörper. Auffällig ist die geringe Breite der Auflockerungszone und die Zerstörung der Sedimentstrukturen entlang der Scherfläche. Brustbilder in Vortriebsrichtung von E gesehen. Kalottenbreite 12 m.
