**FESTSTELLUNG DER URSACHEN DER HANGRUTSCHUNGEN  
IM BEREICH RENIGEN/HAUSROCK (OÖ)**

**Leopold Weber**  
mit einem Beitrag von Herbert Heinz

Bundesministerium für Handel, Gewerbe und Industrie;  
Grundlagen der Rohstoffversorgung, Heft 7, Geotechnik  
und Sicherheit im Bergbau - Wasser und Bergbau, Seminar  
in Bad Aussee vom 9. bis 11. Mai 1983, Wien 1984.

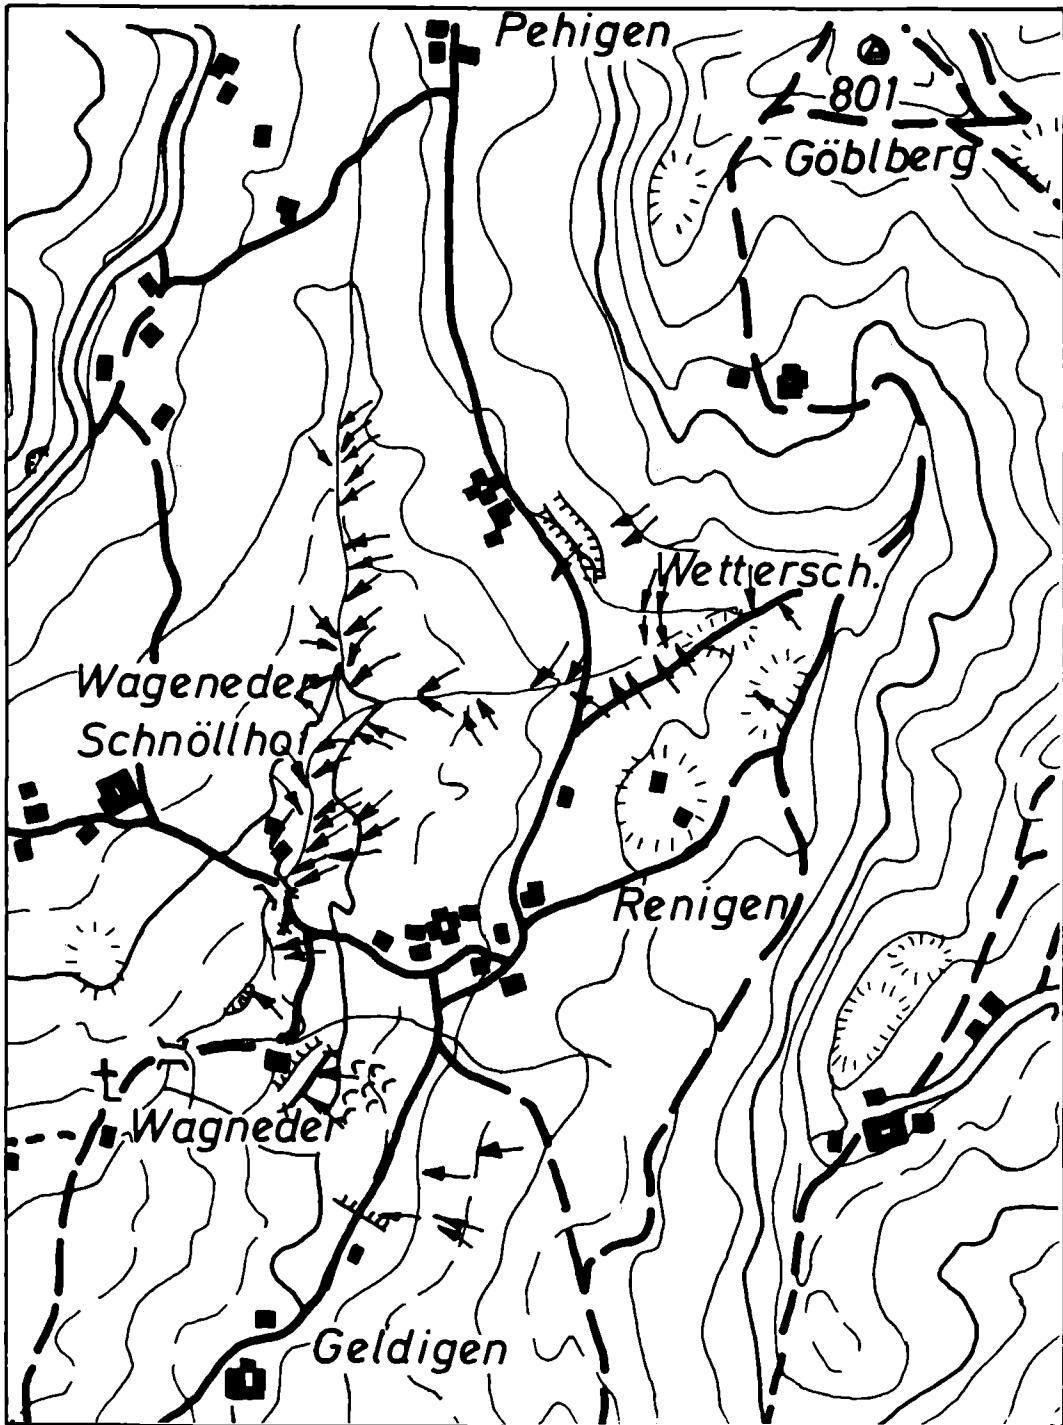
Fig.1: Geotechnische Aufnahme des Rutschbereiches

Die geologischen Methoden konzentrierten sich in erster Linie auf eine Aufnahme sämtlicher rutschungsrelevanter Erscheinungen wie Abrißnischen, Bodenwalzen, Säbelwuchs von Bäumen (Fig. 1), die Auswertung von rd. 40 Bohrungen der WIK sowie die Interpretation von Luftbildpaaren aus vier Befliegungsperioden. Eine wesentliche Unterstützung der genannten Arbeiten erfolgte durch chemische Wasseranalysen, um allenfalls auf Ionenaustausch rückschließen zu können. Durch die geophysikalischen Vermessungsarbeiten konnte die räumliche Situation einschließlich der qualitativen Zusammensetzung des Rutschareals besser erfaßt werden.

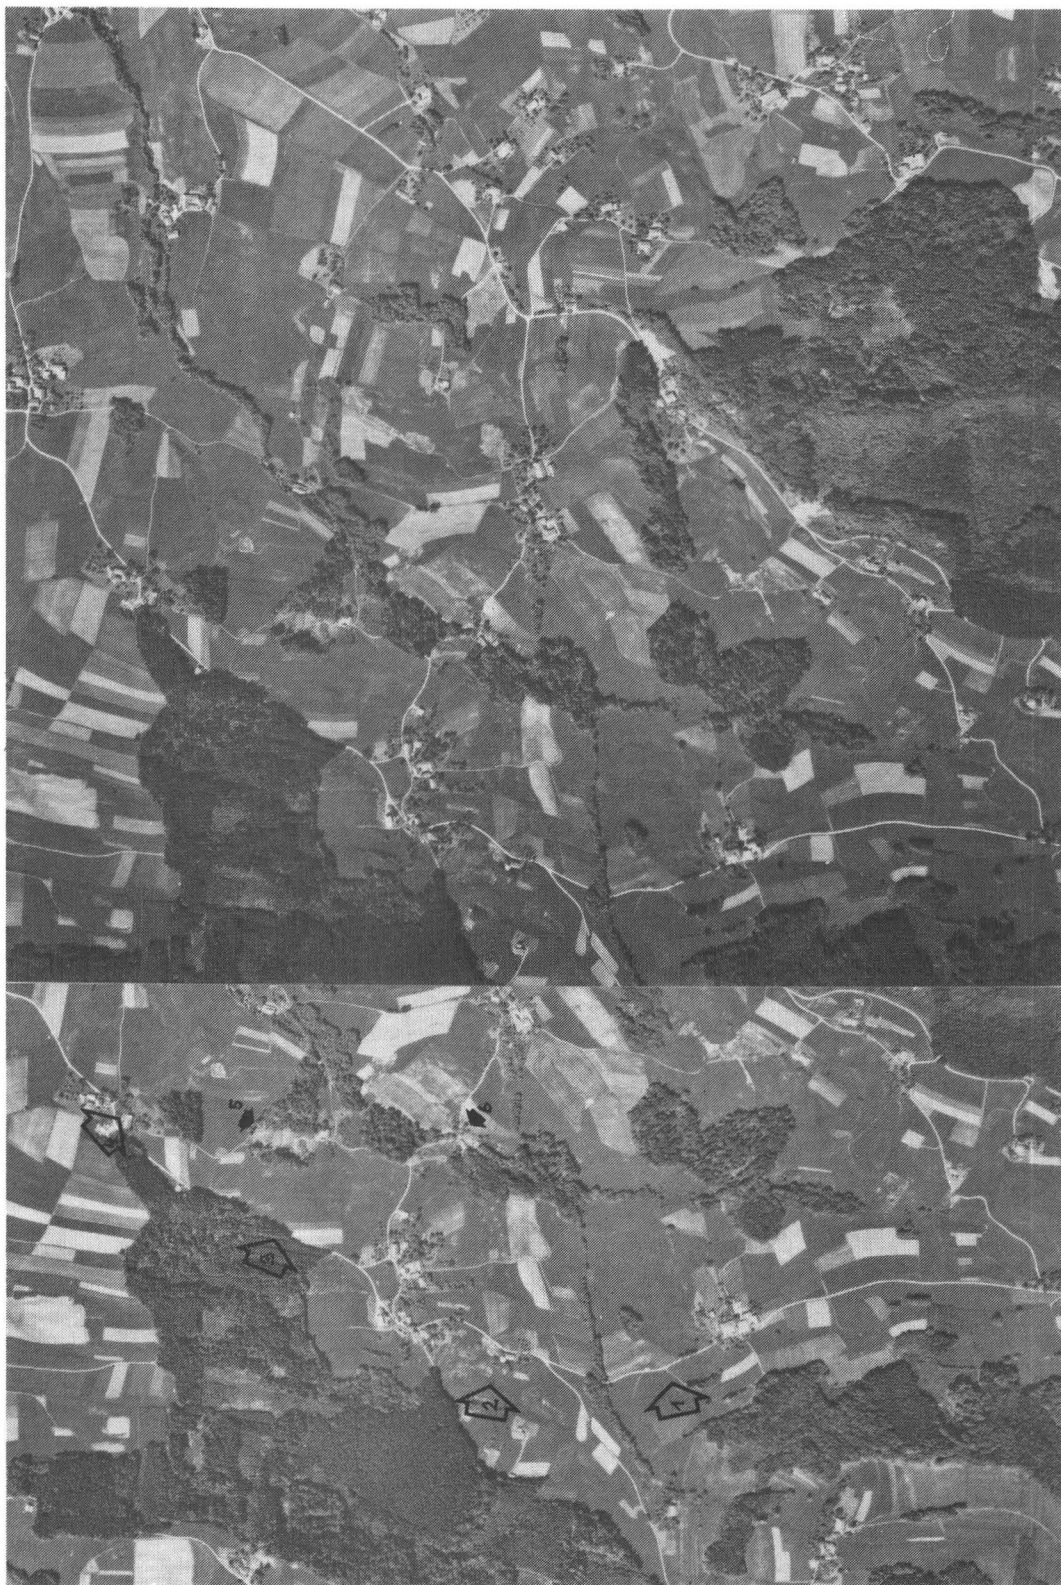
**Abb. 1: Stereoskopische Montage der Luftbilder der Befliegungsphase 1969**

Aus dem Luftbildpaar der Befliegung 1969 (Abb.1) sind ebenfalls alle vier Rutschungen erkennbar. Neben einer leichten Dezimierung des Waldbestandes, ist aber bereits eine merkliche Erosion erkennbar. Im Bereich des Gehöfts Wageneder

sind Fischteiche angelegt. Besonders auffällig ist allerdings eine Schlägerung bzw. Materialentnahme in der Waldzunge südöstlich des Gehöfts Wageneder.

Es ist bemerkenswert, daß auch auf der gegenüberliegenden Talseite Anzeichen von Rutschungen bestehen. Auf dem Luftbild ist unter stereoskopischer Beobachtung klar und deutlich erkennbar, daß ein wulstförmiges Widerlager nicht nur direkt zum Gehöft Wageneder (Schnöllhof) verläuft, sondern auch noch über den Renigenbach hinüberreicht. Dieser Renigenbach erodiert die Rutschungsstirn an breiter Front und schneidet diese nördlich des Schnöllhofes an.

1 Rutschung beim Wetterschacht, 2 Rutschung Renigen, 3 Rutschung Wagner, 4 Rutschung Geldigen, 5 Materialentnahme, 6 Gehöft Wageneder (Schnöllhof) (Vervielfältigt mit Genehmigung des Bundesamtes für Eich- und Vermessungswesen (Landesaufnahme) in Wien, Zl. L 61 178/84)

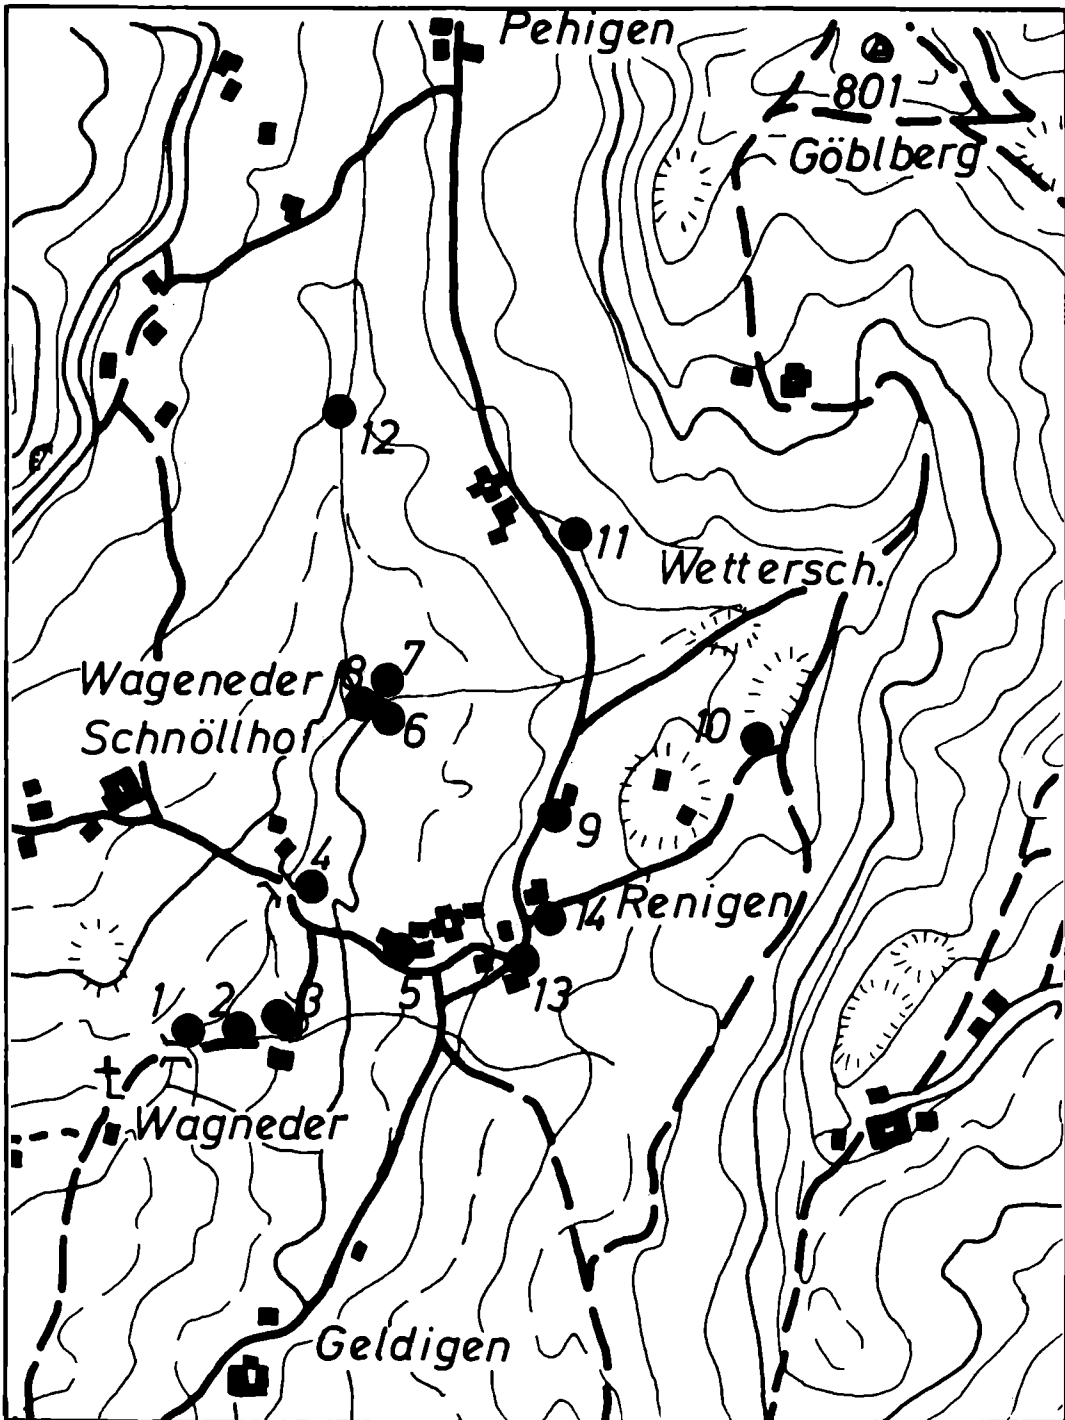
Fig.2: Entnahmepunkte der Wasserproben

Die Lage der entnommenen Wasserproben ist aus Fig.2 zu ersehen.

Bereits eine übersichtsmäßige Betrachtung der Analysenwerte zeigt, daß mit Ausnahme der Probe 6 annähernd konstante pH-Werte aufscheinen. Ansonst sind die einzelnen Wässer relativ starken Schwankungen im Chemismus unterworfen, was sicherlich zum Teil auf Ionenaustausch zurückzuführen ist.

Dabei fällt auf, daß z.B. der Renigenbach an jener Stelle, wo keine Rutschungen auftreten, einen Gehalt von 28 mg Ca<sup>2+</sup>/Liter aufweist. Im Bereich der maximalen Rutschungsschäden zeigen die auftretenden Quellaustritte jedoch erhöhte Ca<sup>2+</sup>-Gehalte von 75 mg/Liter (Gerinne neben Gehöft Wageneder, Überlauf bei Wageneder 60,1, Überlauf bei Wageneder Fischteich 68,0 usw.).

Im Gegensatz dazu verhalten sich die Na<sup>+</sup>-Gehalte umgekehrt: so zeigt die Probe 14 (Renigenbach oberhalb des Rutschbereiches 2,90 mg Na<sup>+</sup>/Liter bei 68,1 mg Ca<sup>2+</sup>/Liter, während im

Bereich des Gerinnes beim Gehöft Wageneder lediglich 1,93 mg Na<sup>+</sup>/Liter 75 mg Ca<sup>2+</sup>/Liter gegenüberstehen. Dies mag als deutlicher Hinweis für einen Ionenaustausch gewertet werden.

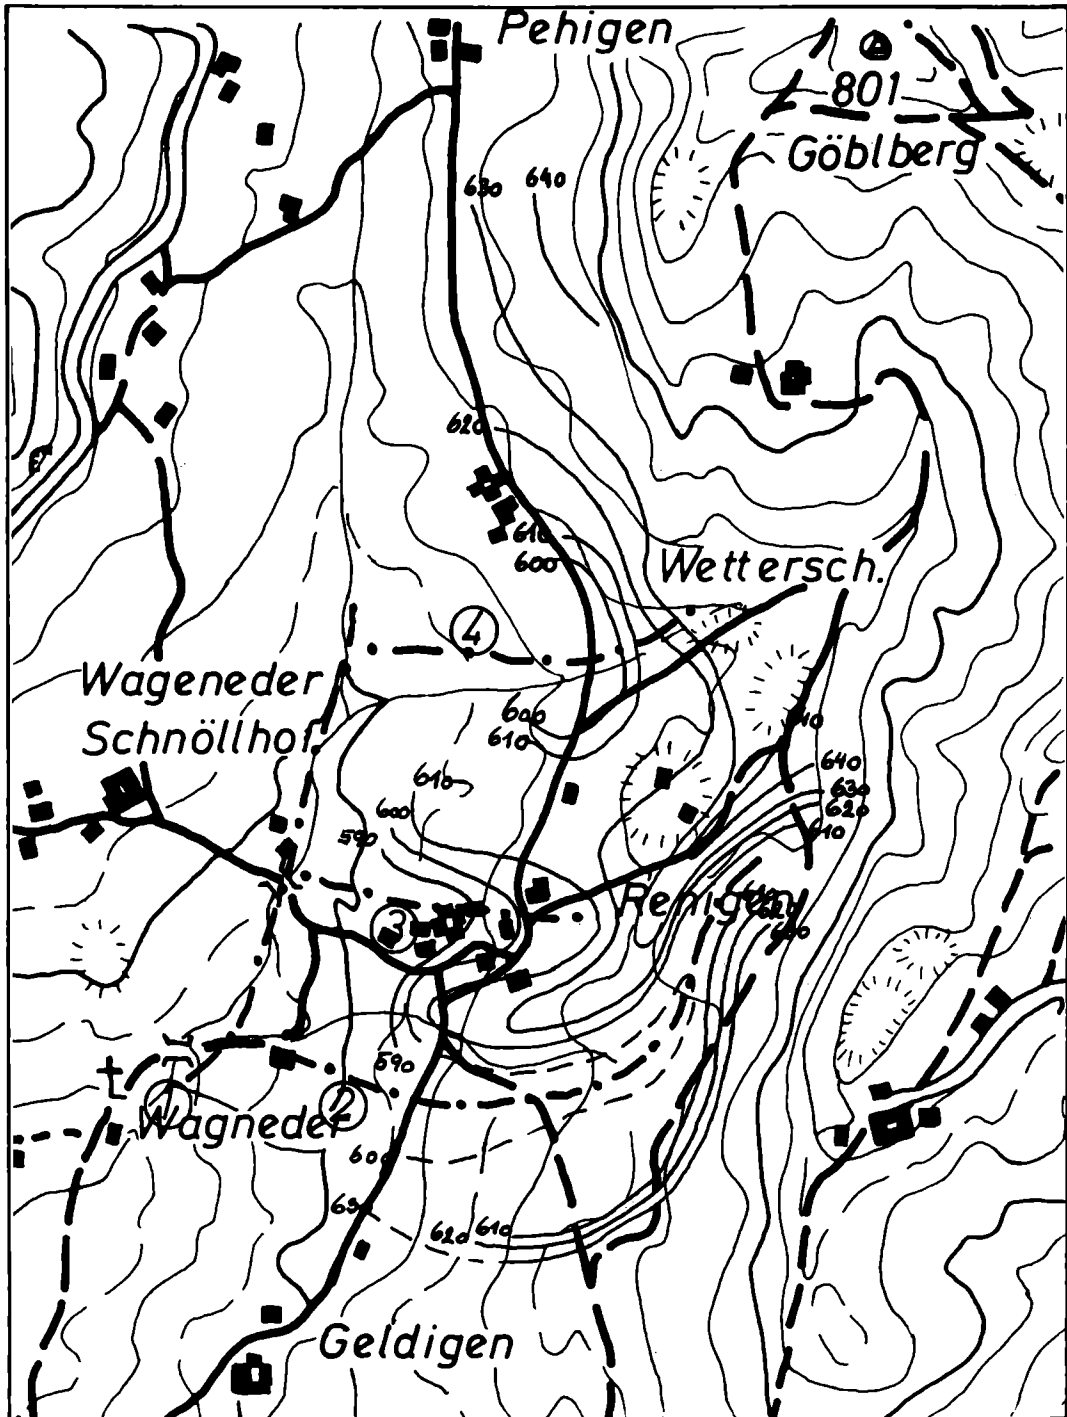
Fig.3: Relief der Schotterunterkante

Eine geologische Auswertung dieser Bohrungen ergab, daß eine Parallelisierung der einzelnen durchteuften Schichtglieder auf Grund des äußerst inhomogenen Aufbaues des Gebirges nur in groben Zügen möglich war. Einzelne Schichtglieder erwiesen sich aber als so markant, daß sie durchaus als Leit- oder Bezugshorizont angesehen werden konnten, wie z.B. das letztmalige Auftreten eines bestimmten Schotterhorizontes in Bohrprofilen. Eine Auswertung dieser Bohrungen erbrachte überraschende Ergebnisse, welche für die Entstehung der Rutschung von besonderer Relevanz sind (Fig.3).

Während im Bereich um den Wetterschacht ein relativ flaches, regelmäßiges Abtauchen der Schotterunterkante erkennbar ist, ist östlich von Renigen ein markanter Rücken, etwa NE-SW verlaufend, rekonstruierbar. Im NW dieses Rückens ist eine breite Mulde erkennbar, wobei eine E-W-verlaufende schmale Rinne direkt unter der Ortschaft Renigen liegt.

Wesentlich auffallender ist jedoch eine im SE dieses Rückens verlaufende breite Rinne, die auf der Isohypsendarstellung deutlich hervortritt. Der relative Unterschied des "Schotterbezugshorizontes" zwischen Rücken und Mulde beträgt durchschnittlich 30 m. Die Muldenachse, am Ostteil NE-SW streichend, scheint in westlicher Richtung gegen NW umzubiegen. Diese Mulde ist deswegen von besonderer Bedeutung, weil sie u.a. als potentielle Grundwasserabflußrinne dient.

Alle diese Erosionsmulden sind, wie aus den Bohrungen hervorgeht, mit wenig bindigen, schotterdurchmengten, grundwasserführenden, umgelagerten Lockersedimenten gefüllt. Durch die Grundwasserströmung wird das muldenparallele Abgleiten der oft schlammartigen Auffüllungen begünstigt. Treten zu diesen grundwasserdurchströmten "Paläo-Canyons" Seitencanyons mit gleicher Muldenfüllung hinzu, wird von hier das Material mitgezogen (Sogwirkung!).

- ① Renigenbachcanyon
- ② Wagnedercanyon
- ③ Renigen Schnöllhofcanyon
- ④ Wetterschachtcanyon

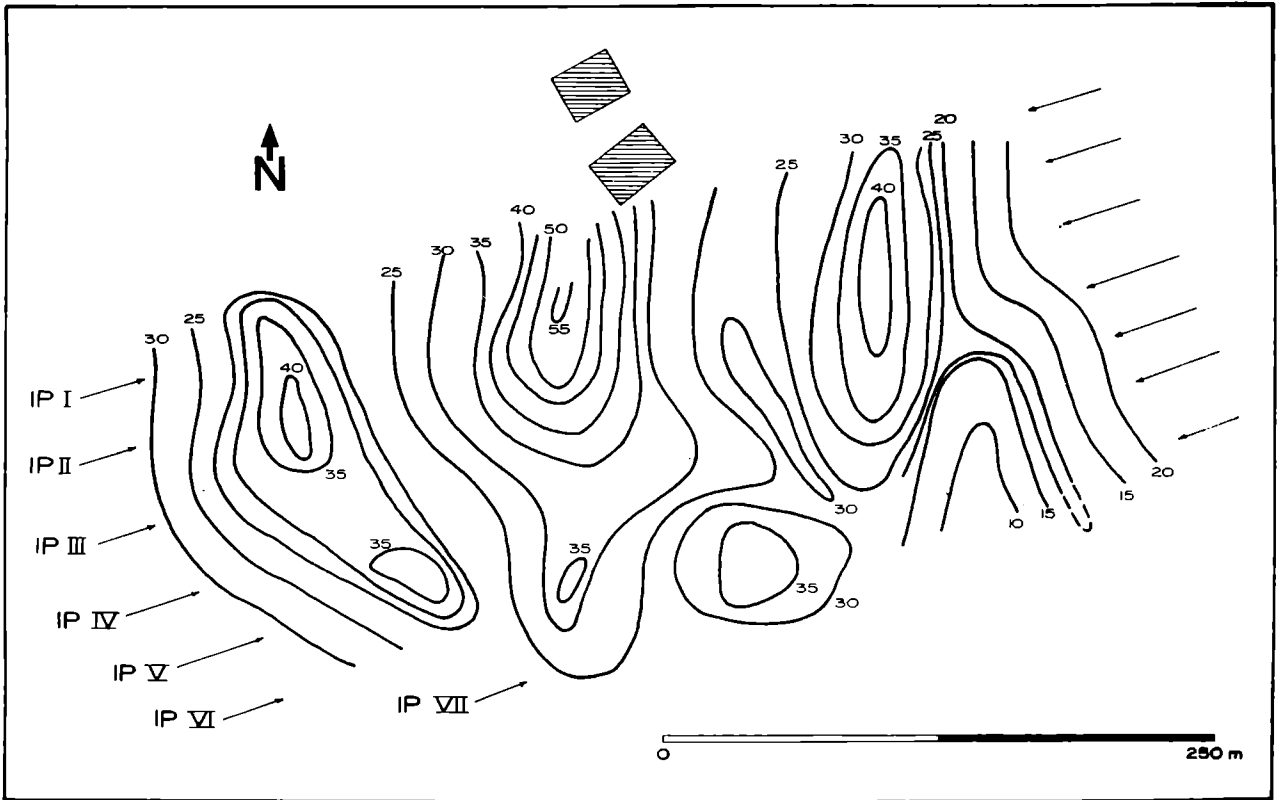
Fig.5: IP; Isolinienkarte der Chargeability

Die in Fig.5 dargestellte Isolinienkarte der Chargeability zeigt vier ausgeprägte Anomalien, die sich zwischen 35 und 55 Millisekunden (Maximalwerte) bewegen. Diese Anomalien lassen sich auf Grund eines Vergleiches mit den seismischen Profilen mit vorwiegend tonigen Sedimenten korrelieren. Jene Bereiche mit niedrigen Chargeability-Werten sind - im Vergleich zu den vorhin zitierten seismischen Profilen - als Bereiche mit einer merklichen Schotterdominanz zu erklären. Die Amplituden der Anomalien weisen ebenso wie deren räumliche Verteilung auf einen inhomogenen, linsigen Aufbau des Gebirges hin.

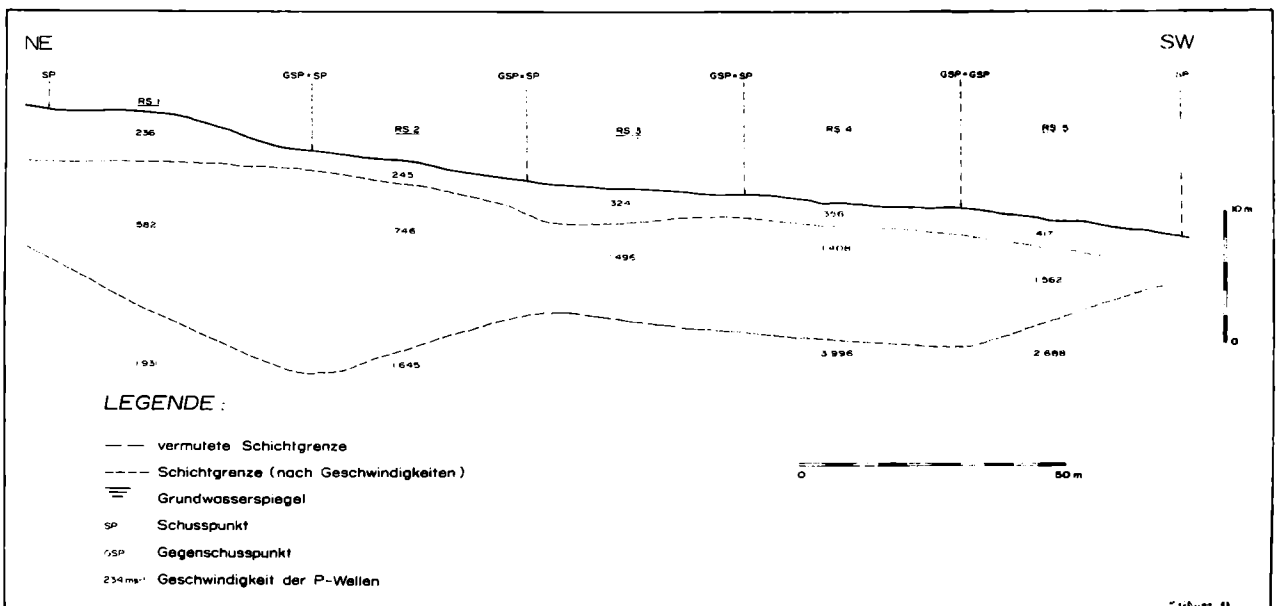
Fig.6: Seismisches Profil 1

In allen Teilprofilen des Profils S1 (Fig.6) ist ein Dreischichtfall eindeutig ermittelbar. Die oberste Schicht zeigt Geschwindigkeiten zwischen 236 und 417 m/sec und stellt offensichtlich einen aus Ackerbau, leichtem Hangkriechen, besonders im oberen topographischen Teil des Profils aufgelockerten, besonders mächtigen Horizont dar.

Die Schicht 2 erreicht besonders im Nordostteil des Profils S1 große Mächtigkeiten (bis zu 18 m unter GOK) und ist in

diesem Abschnitt offensichtlich nicht wasserführend. Die Fortsetzung dieser Schicht nach Nordwesten zeigt zunehmende Durchfeuchtung (Geschwindigkeiten zwischen 1.400 und 1.560 m/sec). Diese Schicht kann somit als potentieller Grundwasserträger im topographisch oberen Teil und als Grundwasserträger im topographisch unteren Teil betrachtet werden.

Im Liegenden dieser Schicht lassen sich höhere Geschwindigkeiten (bis zu 4.000 m/sec) beobachten. Die wahren Geschwindigkeiten der dritten Schicht deuten im Südwestteil des Profils S1 auf verfestigte Schotterkörper hin, während im Nordostteil der Verfestigungsgrad dieser Schotterkörper als etwas geringer anzusehen ist ( $v_3 = 2.700$  bis 4.000 m/sec bzw. 1.700 - 1.930 m/sec).

Die Rutschgefährdung innerhalb dieses Profils läßt sich unter Verwendung der seismischen Daten dahingehend erklären, daß ab dem Teilprofil RS 3 eine intensive Wassersättigung der Schicht 2 (die Schicht 3 wirkt als Stauer!) des bereits in den Profilen RS 1 und RS 2 vermuteten potentiellen Grundwasserträgers zu beobachten ist.

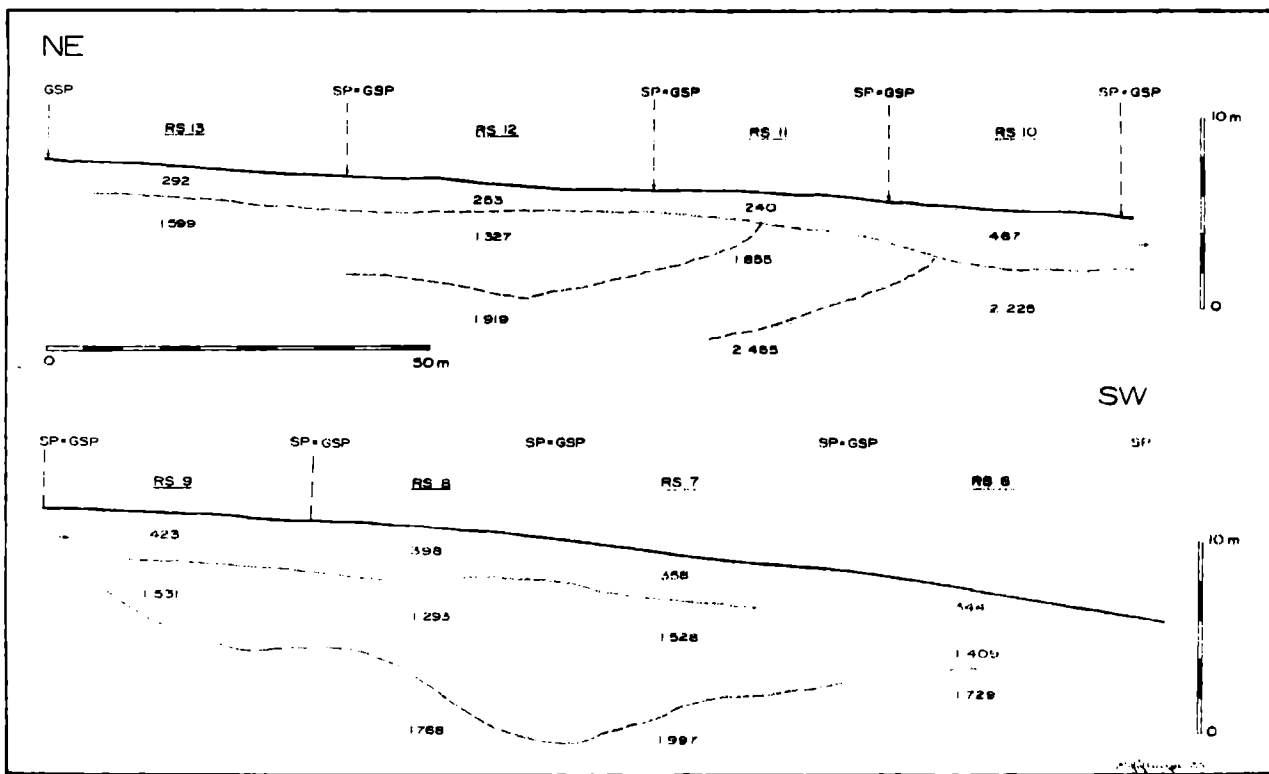
Fig.7: Seismisches Profil 2

Das Profil wurde über den in Rutschung befindlichen Teil gelegt (Fig.7). Im Gegensatz zum Profil S1 ist eine merkliche Differenzierung des Schichtaufbaus zu erkennen. Diese Differenzierung ist einerseits auf unterschiedliche Grundwasserhältnisse, andererseits auch auf primäre Unterschiede des Untergrundes zurückzuführen. Die oberste Schicht (Schicht 1) zeigt keine markanten Unterschiede zu jener des Profils S1 (Geschwindigkeiten von 240 m/sec bis 467 m/sec). Die zweite Schicht zeigt im topographisch oberen Teil (im Nordosten) eine eindeutige Grundwasserführung, wobei die dritte Schicht als Stauer fungiert. Gegen Südwesten scheint dieser Stauer (um 1.900 m/sec) das direkte Liegende der Schicht 1 darzustellen, wobei auch innerhalb des Stauers Unterschiede in der Geschwindigkeit auftreten können (Teilprofil RS11). Dieser Stauer ist als verfestigter Schotterkörper zu deuten. Der topographisch untere (südwestliche) Teil des Profils

zeigt die gleichen Verhältnisse, unterscheidet sich jedoch im oberen Teil des Profiles durch die erwähnte direkte Unterlagerung der Schicht 1 durch die Schicht 3 (siehe Teilprofil RS10).

Die im Profil S2 dargestellten komplizierten Schichtverhältnisse, die besonders die Schichten 2 und 3 betreffen, zeigen eindeutig eine differenzielle Zergleitung des Schichtpaketes durch Rutschung. Es ist auffallend, daß in diese Rutschmasse auch seismisch eindeutig nachweisbare linsenförmige Schotterkörper miteinbezogen worden sind, die teils grundwasserführend sind, teils durch ihren Verfestigungsgrad als Stauer wirken.

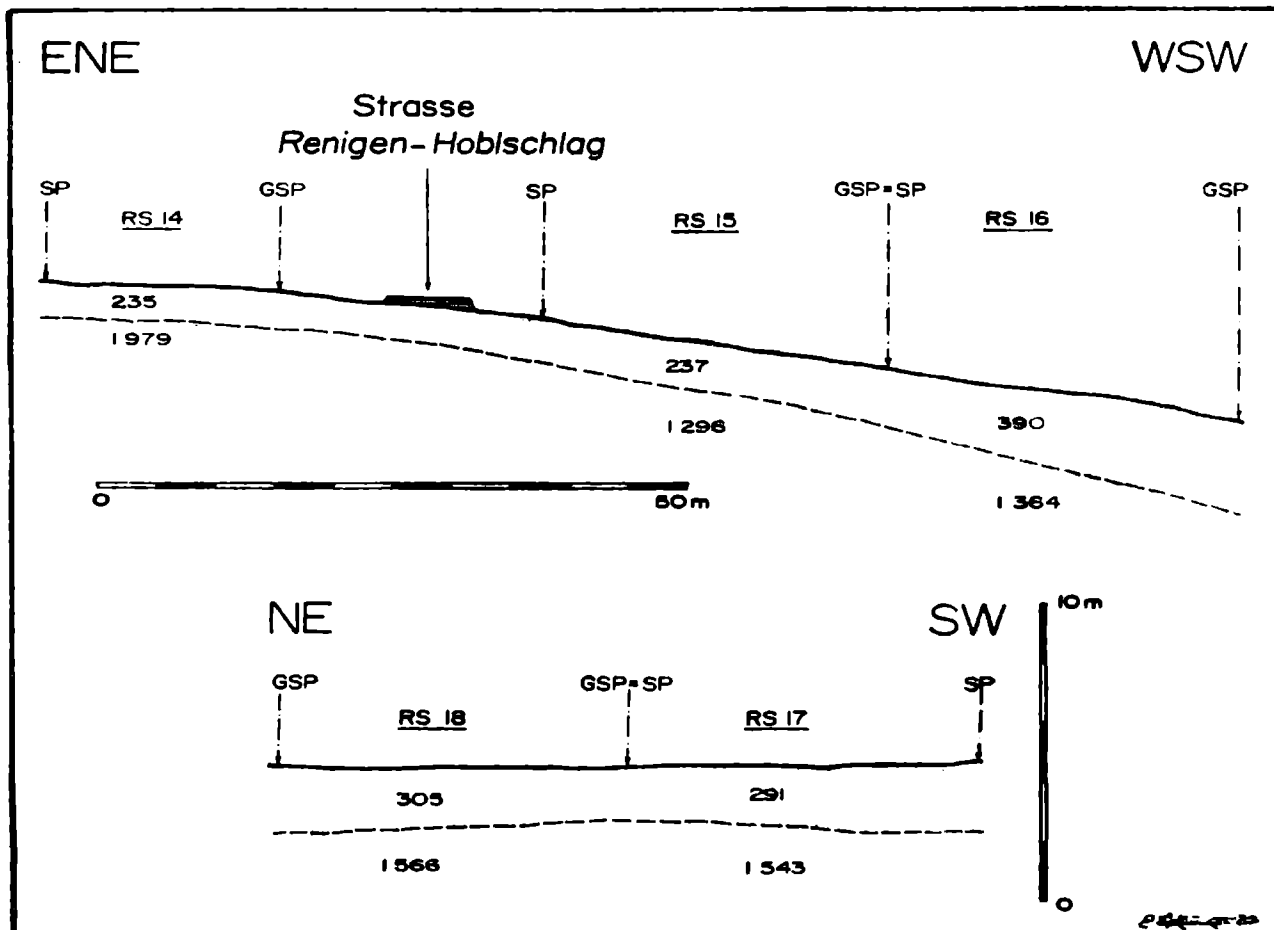
Fig.8: Seismische Profile 3a, 3b und 4

Im Profil 3b (Fig.8) konnte unter der Deckschicht (237 - 390 m/sec) lediglich lockerer, wasserführender Schotter mit den dazugehörigen Geschwindigkeiten nachgewiesen werden. Das östlich der Straße Renigen-Hoblschlag liegende Profil S3a läßt hingegen den erwähnten Stauer als zweite Schicht (Geschwindigkeit: 1.979 m/sec) vermuten. Diese Interpretation stimmt mit dem in Fig.5 dargestellten Isolinienplan der Chargeability überein, der im Bereich des Profiles S3a ein Minimum zeigt, welches eindeutig tonige Sedimente a priori ausschließt.

Unter der Deckschicht (Geschwindigkeiten von 291 - 305 m/sec) sind grundwasserführende Schichten (Geschwindigkeiten von rund 1.550 m/sec) nachweisbar. Die in den Profilen S1, S2 sowie S3a nachgewiesenen Schichten mit hoher Geschwindigkeit (über 1.900 m/sec), die als Stauer fungieren, wurden in diesem Profil nicht nachgewiesen.

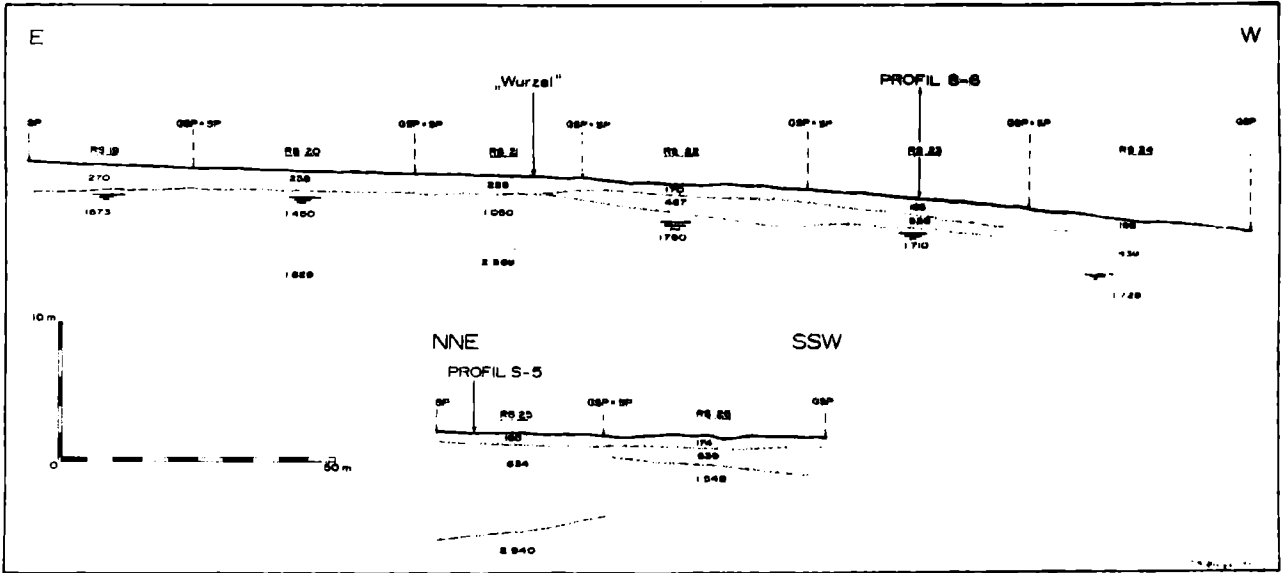
Fig.9: Seismische Profile 5 und 6

Bestimmendes Element im Profil S5 ist die Zwischenschaltung einer Schicht mit 320 - 470 m/sec (Fig.9), die die Deckschicht (Schicht 1 ab dem Schußpunkt RS22) vom darunterliegenden Grundwasserträger trennt. Es herrschen daher im westlichen Teil des Profiles i.w. die gleichen Verhältnisse wie im Profil S1. Im Ostteil des Profiles konnte der erwähnte Grundwasserstauer (1.800 - 2.400 m/sec) seismisch nachgewiesen werden.

Aus dem Profil S5 darf geschlossen werden, daß jener Bereich, welcher oberhalb des Grundwasserspiegels gelegen ist, als rutschgefährdet bzw. als in Rutschung begriffen zu definieren ist. Die östliche Wurzel dieses Rutschareals ist von der Straße Renigen-Hoblschlag etwa 90 m hangabwärts zu suchen.

Das quer zum Profil S5 verlaufende Profil S6 (siehe Figuren 4 und 9) vervollständigt das räumliche Bild. Das normal zum Profil S5 gelegte Profil S6 läßt ein Einschwenken der durch Geschwindigkeiten von rund 700 m/sec gekennzeichneten Rutschmasse aus der ursprünglichen E-W-Richtung in eine NE-SW-Richtung erahnen. Die in Fig.9 dargestellten Verhältnisse werden durch das Hinzutreten jener Schicht, welche Geschwindigkeiten um 1.550 m/sec aufweist (Grundwasserträger), zusätzlich kompliziert, was sich jedoch in das Gesamtbild zwanglos einfügt.

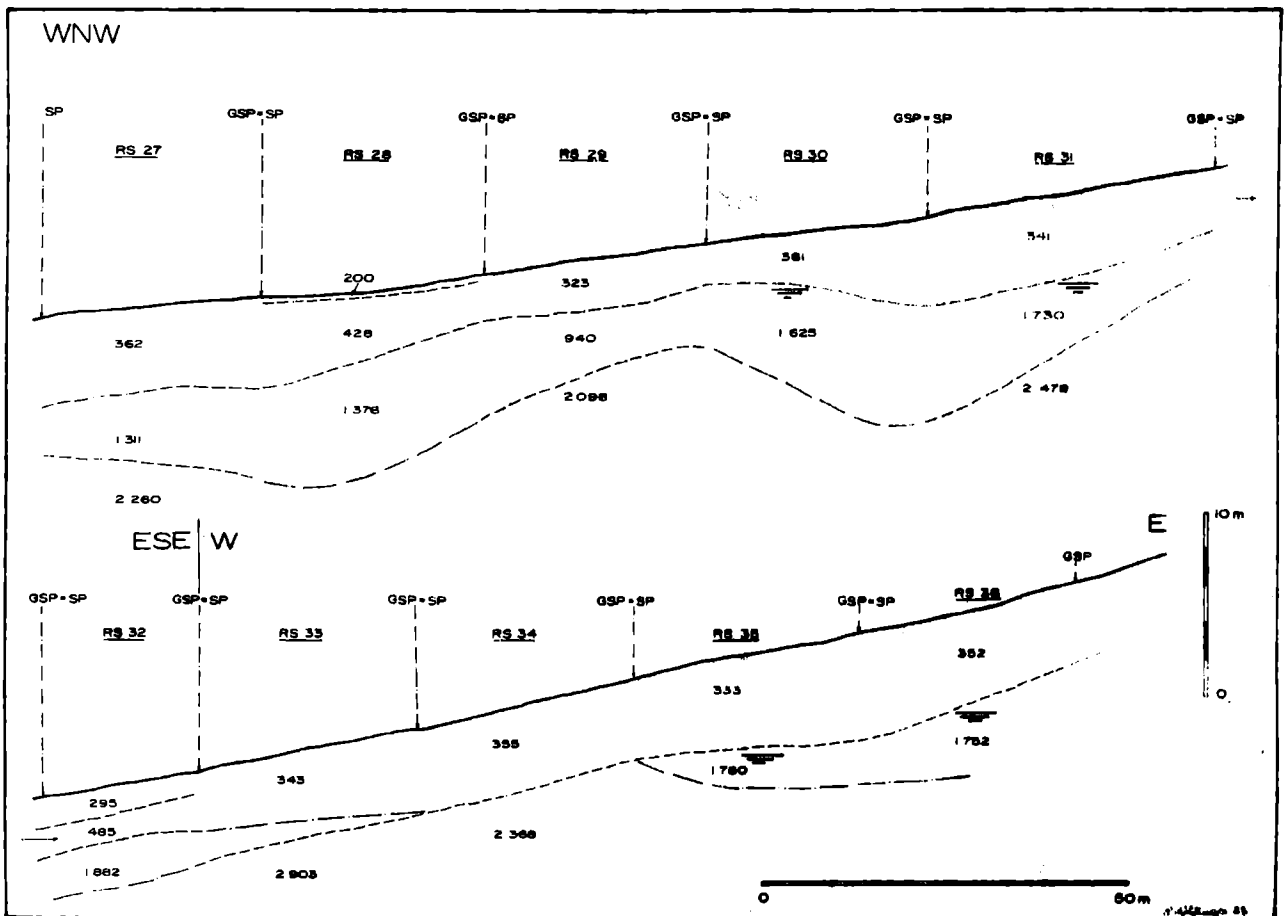
Fig.10: Seismisches Profil 7

Das Profil S7 (Fig.10) läßt sich grundsätzlich durch Zwei- bzw. Dreischichtfälle beschreiben.

Im topographisch obersten Teil des Profiles (Ortsbereich Renigen, Teilprofile RS35 und RS36) läßt sich als zweite Schicht wiederum ein eindeutig grundwasserführender Horizont nachweisen (1.750 - 1.780 m/sec).

Aus dem oben angeführten Schichtaufbau, wie er auch auf dem Profil Fig.10 ersichtlich ist, sowie den erwähnten lateralen Geschwindigkeitsdifferenzen ist abzuleiten, daß ein in Rutschung befindlicher Bereich vorliegt.

**Die eigentliche Wurzel dieses zur Zeit aktiven Rutschkörpers ist etwa 70 m westlich der Straßenkreuzung zwischen der Straße Renigen-Frankenburg und der Straße Renigen-Schnöllhof zu suchen.**

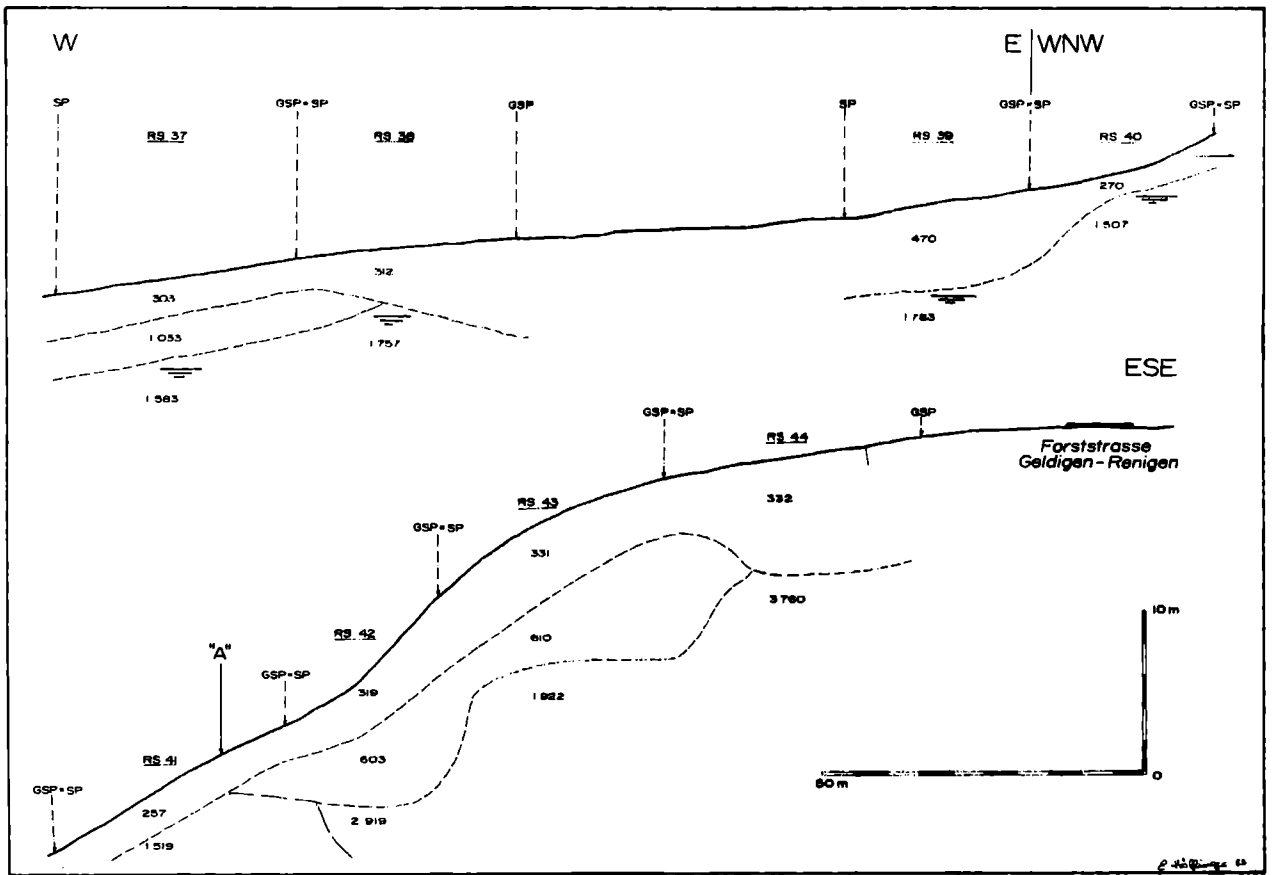
Fig.11: Seismisches Profil 8

Das Profil S8 zeigt i.w. die gleichen Verhältnisse wie sie im Profil S7 beschrieben wurden. Auch hier ist unter einer Deckschicht (250 - 470 m/sec) ein homogener Aufbau der zweiten respektive der dritten Schicht feststellbar. Bestimmendes Element dieses Profiles ist zweifelsohne jene grundwasserführende Schicht, welche zwischen den Teilprofilen RS41 und RS37 eindeutig kontinuierlich verfolgbar ist. Topographisch oberhalb, also östlich dieser Schicht, befindet sich ein linsig aufgebauter Körper, der durch Schichten mit höherer Geschwindigkeit im Liegenden unterlagert wird. Die Grundwasserführung setzt in diesem Bereich völlig aus. Es ist zu erwarten, daß dieser offensichtlich ziemlich plastische Körper durch vermehrte Grundwasserführung in der er-

wähnten Schicht 2 des Westteiles des Profiles mobil werden könnte ("A", Fig.11). Es ist weiters auch anzunehmen, daß die im Profil S8 angetroffene Schicht 1 nichts anderes darstellt als eine durch Rutschvorgänge an die Oberfläche gebrachte Linse, wie sie die erwähnte Schicht 2 im Ostteil des Profiles (603-610 m/sec) repräsentiert.
