MEINDE GRÜNBURG

Überschwemmungs- Rutschungs- Erosions- Flächen 2003

Bericht

ERHEBUNG Rutschungs- und Erosionsflächen

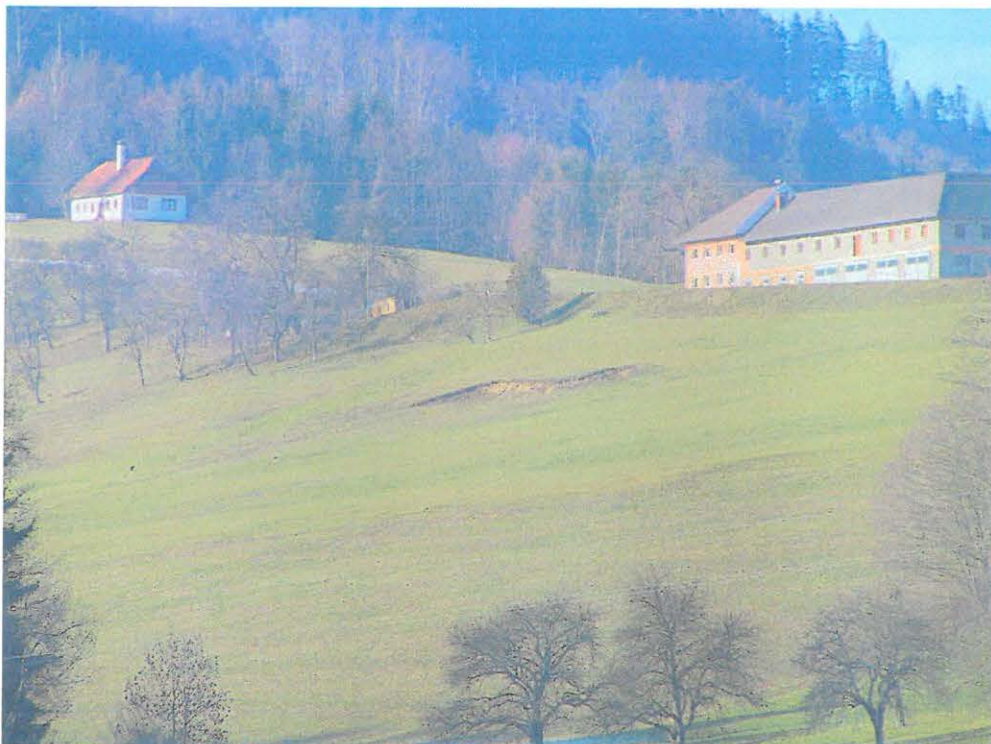
Erhebungsnummer **1** Datum **05.04.03**

Hangwasseraustritt unterhalb einer Straße; teilweise Straßenwasser

Wasseraustritt (Hangwasser/Sickerwasser)

Dringlichkeit der Sanierung aufgrund der **Gefährdung von Häusern, Straßen, Infrastruktureinrichtungen** etc. (1-5; 1=gering, 5=hoch)

1

Dringlichkeit der Sanierung aufgrund **landschaftlicher / ökologischer Notwendigkeit** etc. (1-5; 1=gering, 5=hoch)

3

Wiederherstellung des ursprünglichen Zustandes durch Drainage/Planierung

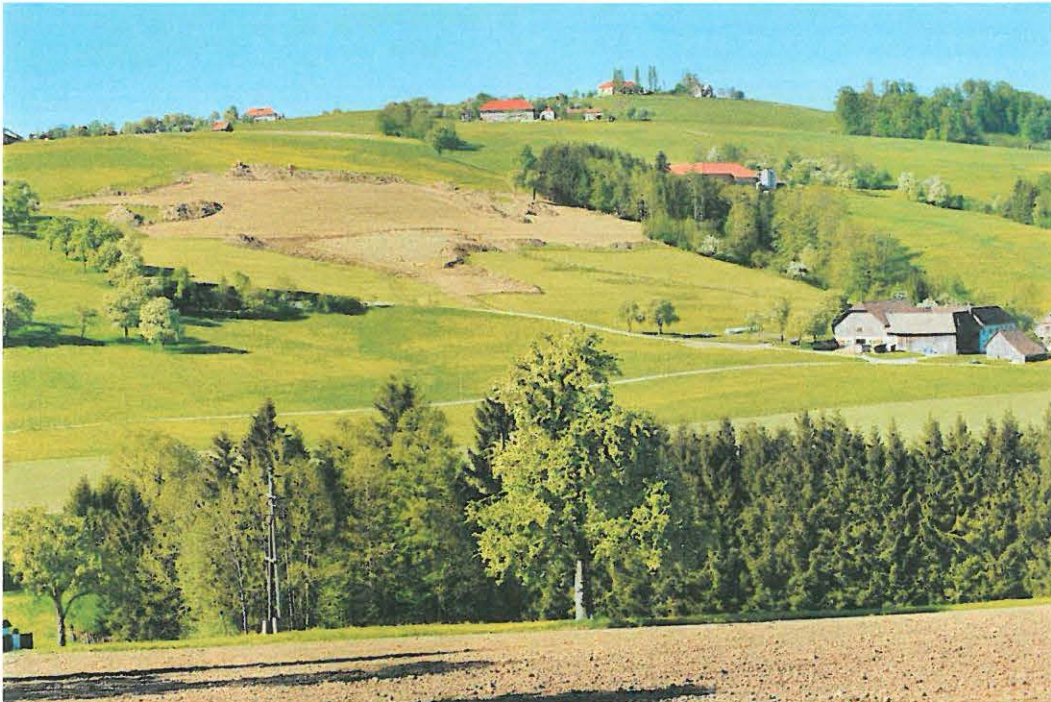
Abb. 1. Großflächige Rutschung/Erosion oberh. eines Bauernhofes.

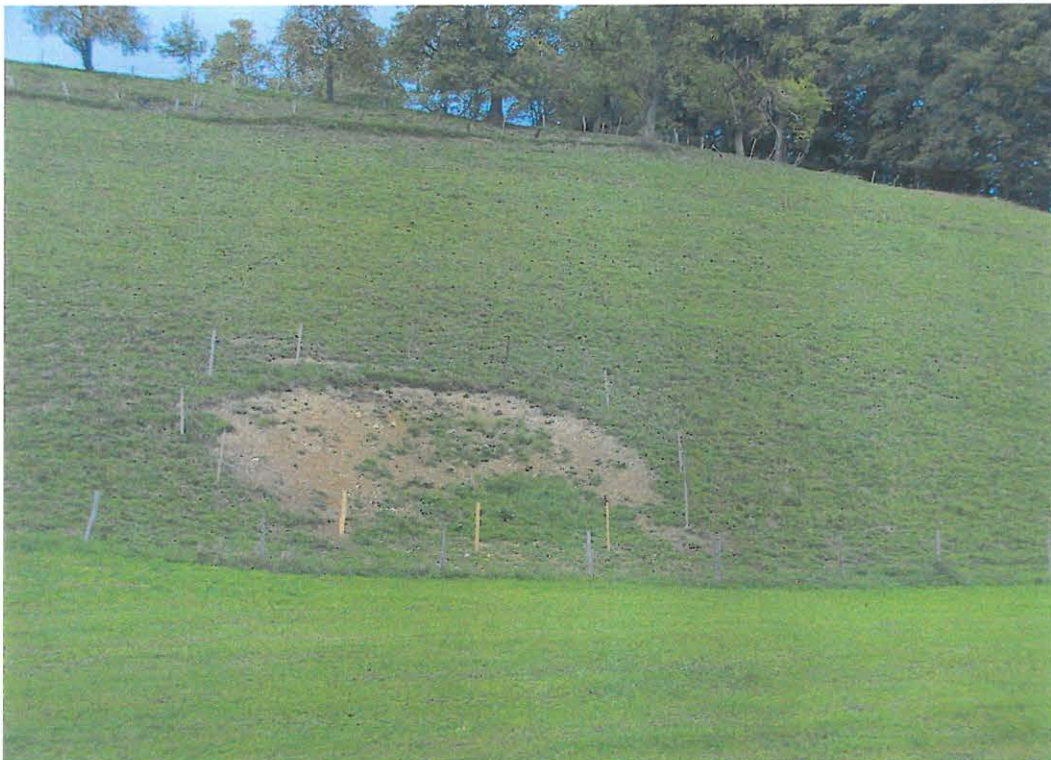
Abb. 2. Erosionsfläche im Weidebereich.

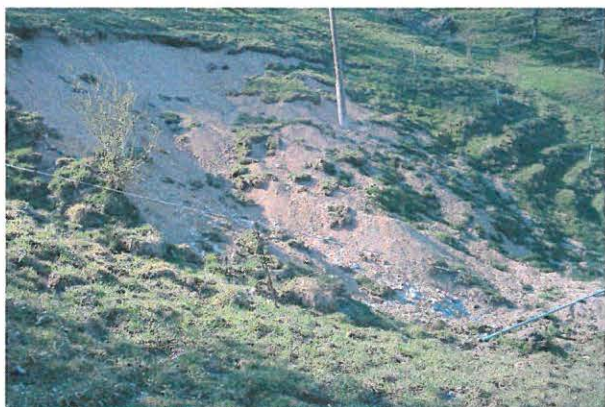
Abb. 3. Rutschung im Bereich einer stark beweideten Hangfläche (Viehgangeln im Hintergrund).

Hier sei auch der Einfluss (starker) Beweidung mit teils zu schwerem Vieh anzuführen: Die Löcher der Viehtritte weisen eine gewisse Schwammfunktion auf – der Boden kann sich besser mit Wasser ansaugen und es kommt somit zu der oben erwähnten Übersättigung mit Wasser, was wiederum zu den beschriebenen Materialbewegungen führen kann (siehe auch Abb. 3).

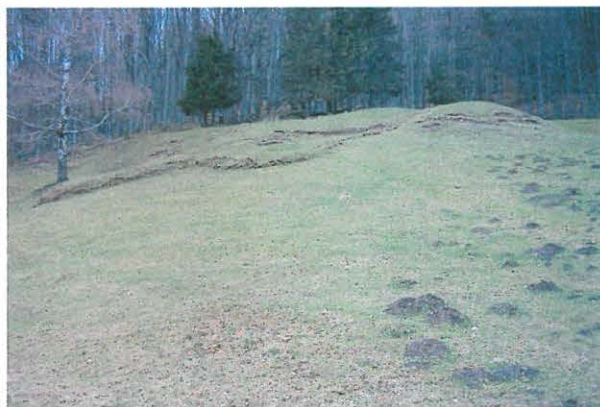
Abb. 4. Hangfließen.

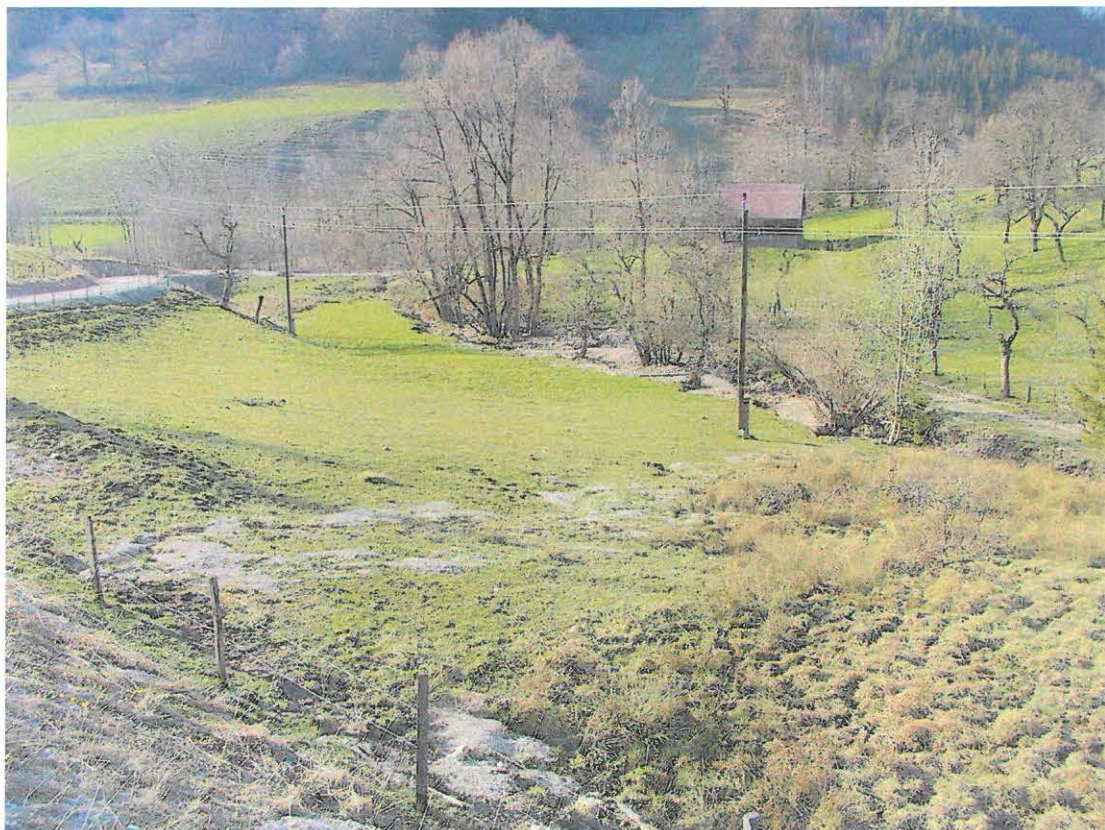
Erhebungsnummer **9** Datum **15.04.03**
Bearbeiter **Technisches Büro Heberling**
Gemeinde / KG **Grünburg / Obergrünburg**

Beschreibung
Mittelsteiler Wiesenhang, Haindlmühlergraben; mit Anrissen und Aufwölbungen

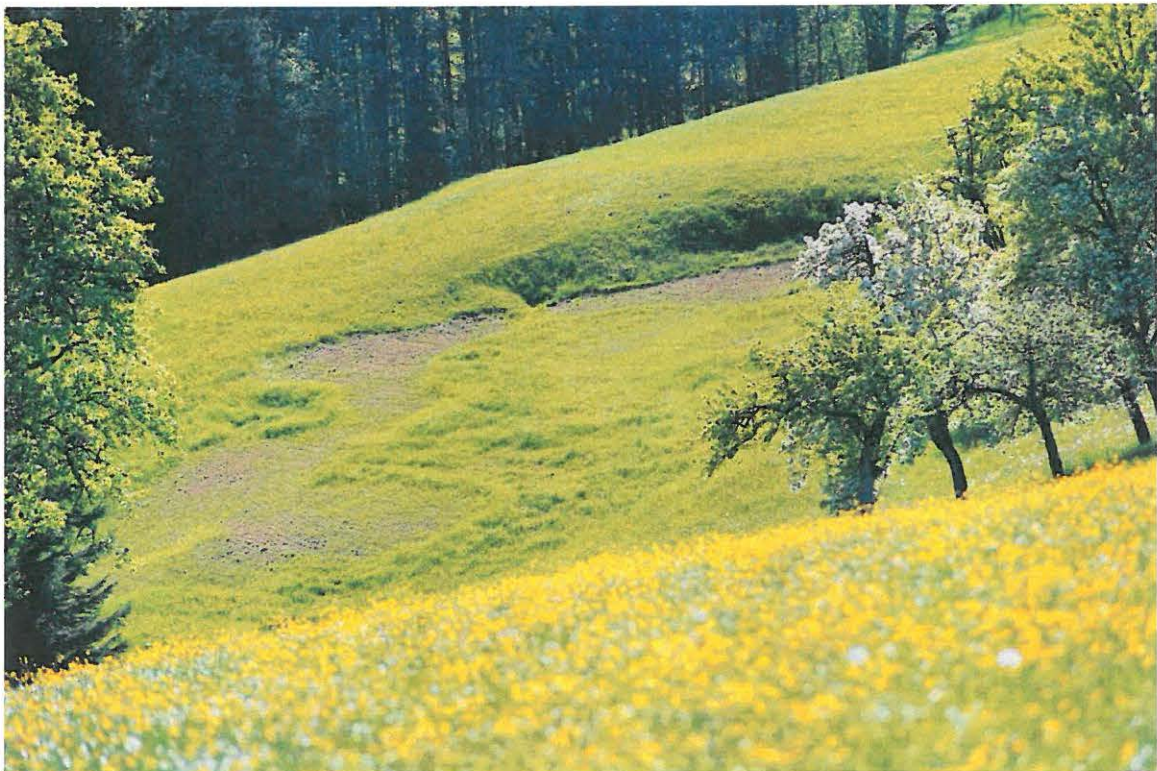
Erhebungsnummer **12** Datum **08.08.2003**
 Bearbeiter **Technisches Büro Heberling**
 Gemeinde / KG **Grünburg / Obergrünburg**

Beschreibung
Auf 3 Seiten von Wald umgebene Hangfläche, Unterhangrutschung in Graben, Wasserleitung wurde bei Rutschung beschädigt
