Großrutschung im Bereich Leckgalerie Sölden, Geologie, Ursache und Auswirkung

Thomas Figl, Petra Nittel-Gärtner, Katharina Gröbner

Amt der Tiroler Landesregierung, Abt. Gefahren und Evakuierungsmanagement, FB Landesgeologie

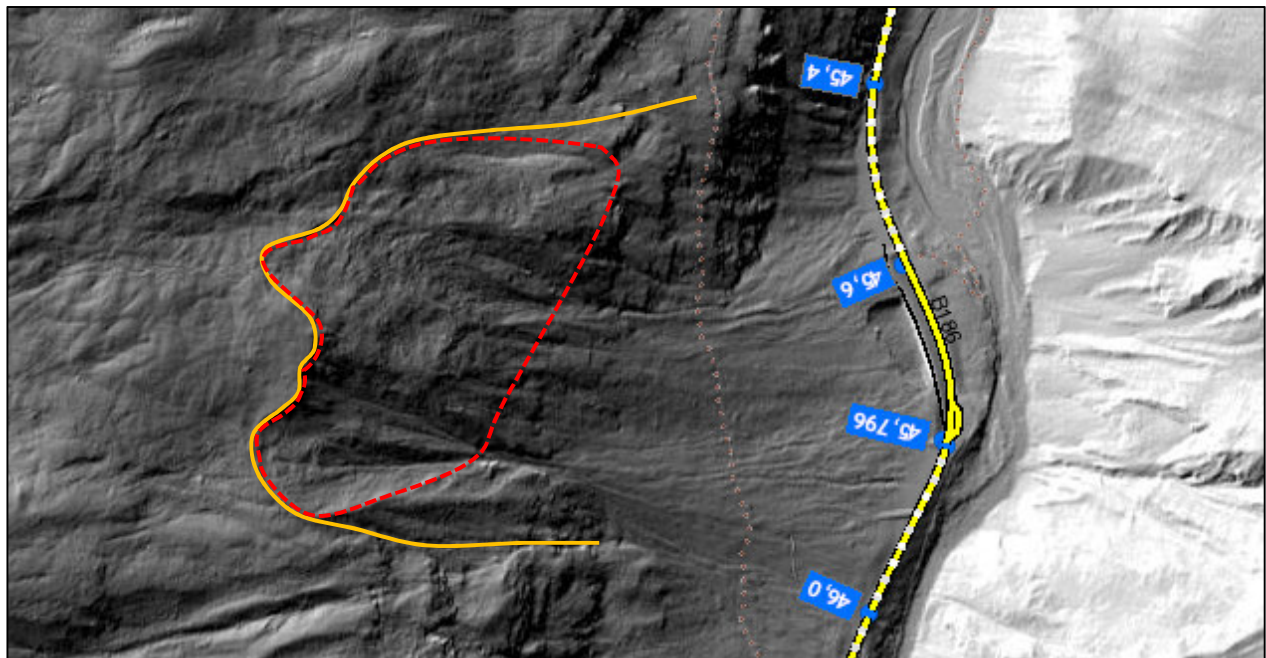
Abb. 1. Übersicht im Laserscan mit der gesamten Großrutschung (gelb) und den aktuellen Bewegungsbereichen rot strichliert.

Durchgeführte Messungen mit dem terrestrischen Laserscan durch die Abt. Geoinformation und der Vergleich mit bestehenden Laserscandaten haben gezeigt, dass im Zeitraum 2017 – 2019 vor allem im talauswärtigen Bereich Bewegungen von ca. 2-3 m stattgefunden haben. Die Bewegungen im gegenständlichen Bereich wurden auf die extrem starke Schneeschmelze des Jahres 2019 zurückgeführt. Der Vergleich der früheren Laserscandaten (ca. 2006 bis 2016) hat hingegen keine Bewegungen des Hanges ergeben.

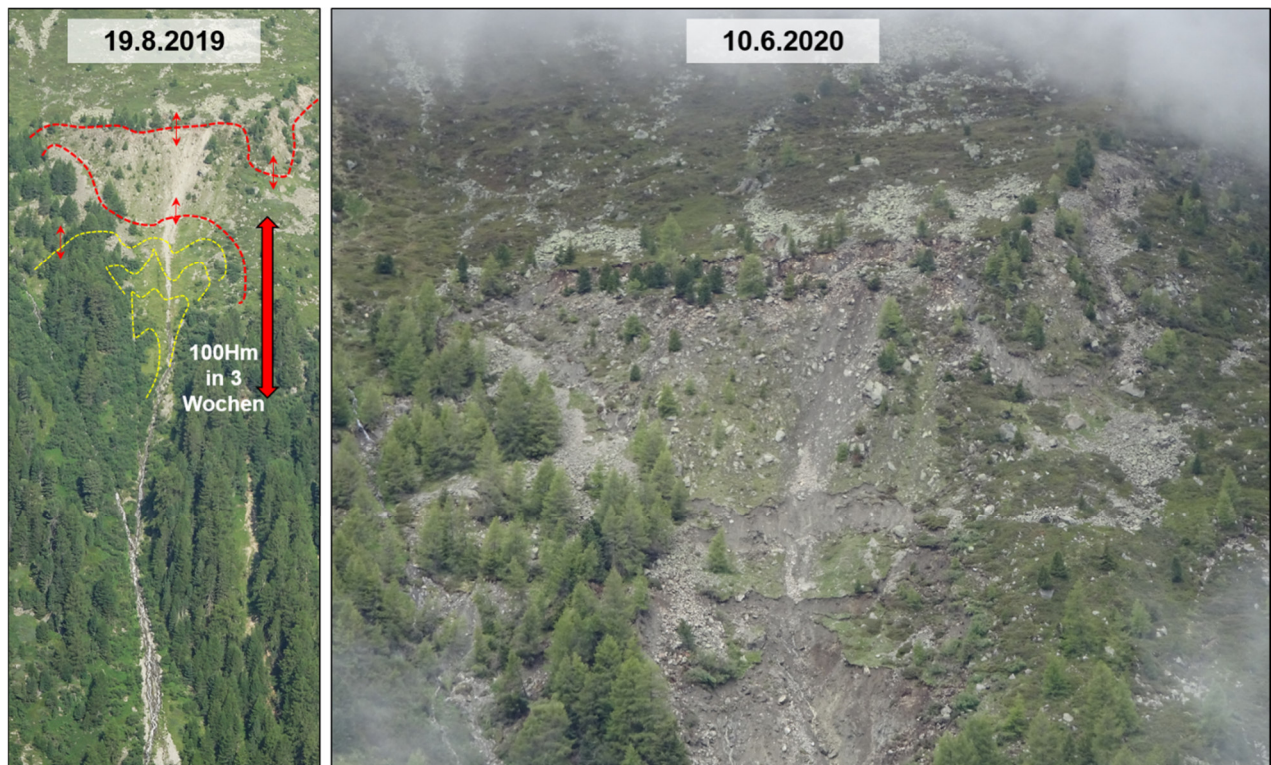
Abb. 2. Vergleich der rückschreitenden Anrisse des Frühjahrs 2020 mit Sommer 2019. Die rückschreitende Erosion der Anrisse beträgt dabei ca. 100 Höhenmeter (Hm) in drei Wochen.

Rund um die markanten Wasseraustritte findet ein massiver Abtrag von Material statt und auch rückschreitende Erosionen der Anrissbereiche (siehe Abb.2).

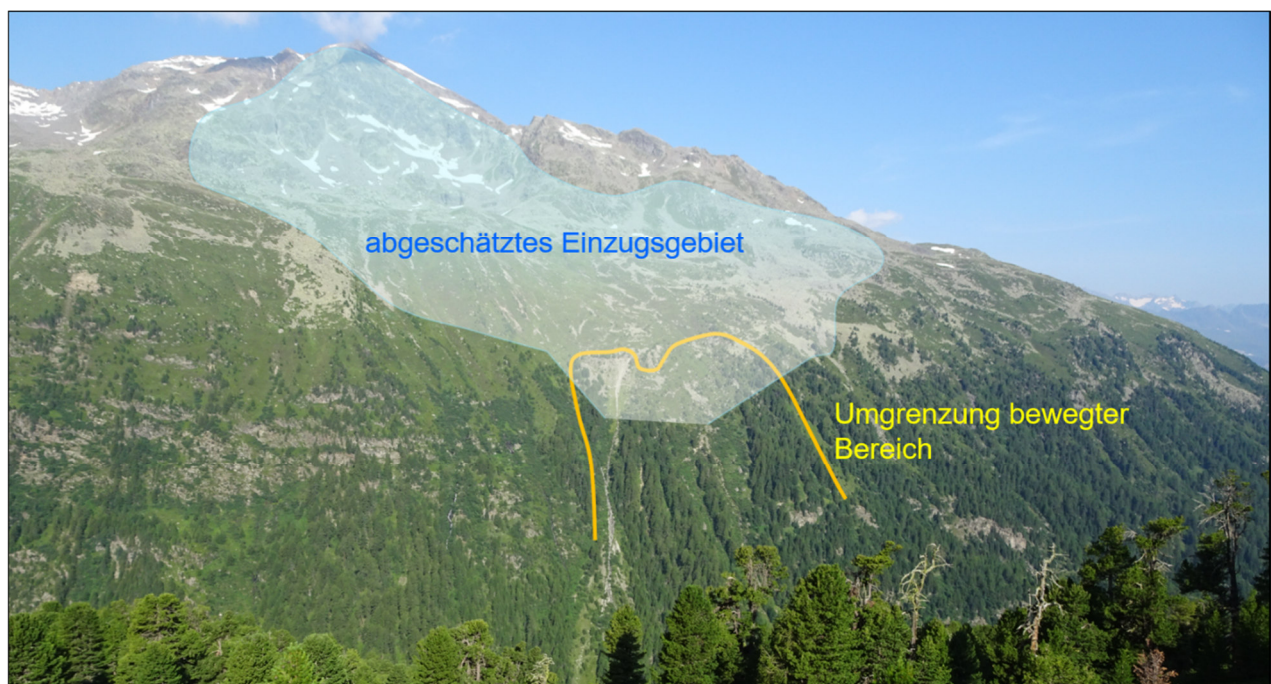
In den Hohlräumen zwischen diesen Blöcken kann das Schmelzwasser sehr schnell versickern und entlang von unterirdischen „Bächen“ Richtung Tal fließen. Entlang solcher Wasserwege ist das Gestein besonders geschwächt und hier können größere Gesteinsmassen in Bewegung gesetzt werden. Genau diese ungünstige Situation liegt in den Hängen oberhalb der Leckgalerie vor, wodurch hier diese massiven Bewegungen stattfinden können. Das gesamte Schmelzwasser der oberhalb des Anrissbereichs liegenden Kare und Grate dringt in den Untergrund ein, wodurch enorme Mengen an Wasser auftreten. Oft wurde auch der Nedersee als Auslöser der Bewegungen genannt. Jedoch hat dieses Wasser im Vergleich zu den großen Wassermengen der Schneeschmelze nur einen kleinen Anteil.

Abb. 3. Ansicht des bewegten Hanges von der gegenüberliegenden Seite aus mit dem abgeschätzten Einzugsgebiet.

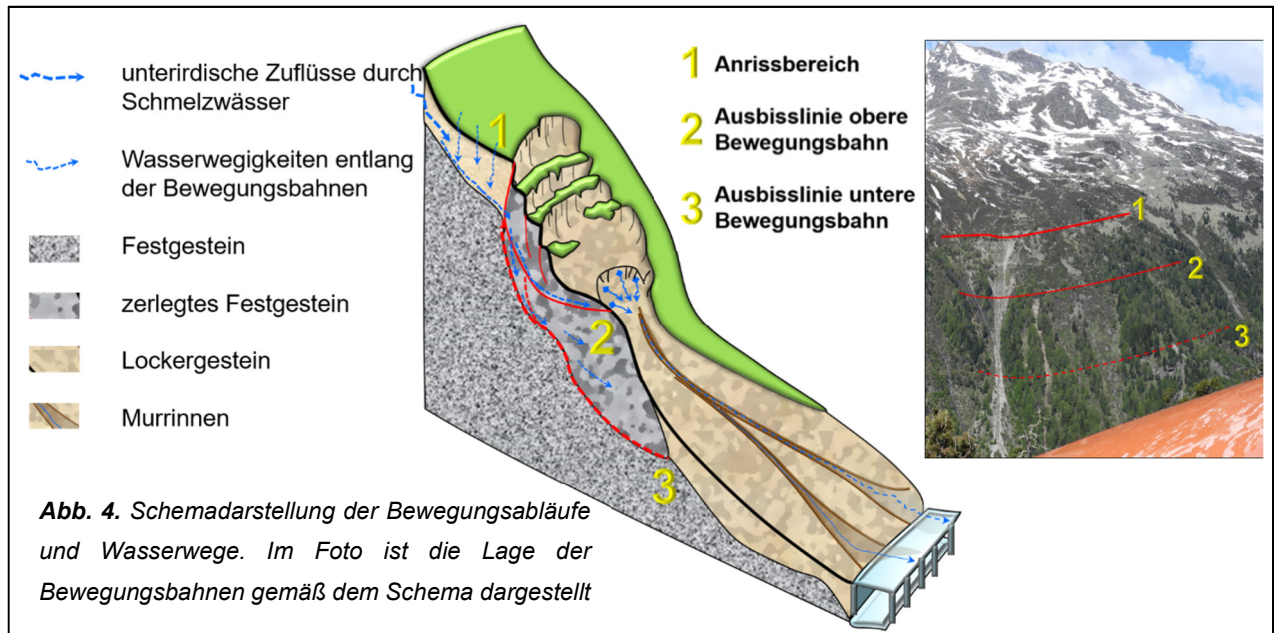
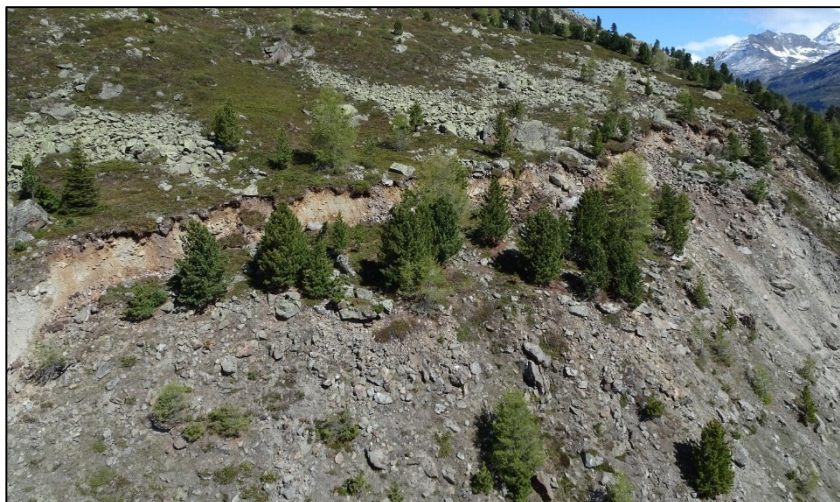
Ausdehnung ca. 14ha. Sie ist räumlich durch die obersten Abrisskanten begrenzt, sowie durch die Ausbisslinien der Bewegungsbahnen (siehe Abb. 1 und 4).

Abb.5. 2019-2020 frisch aufgegangene Absetzung und höchste Begrenzung des Großrutschung mit ca. 6m Absetzung.

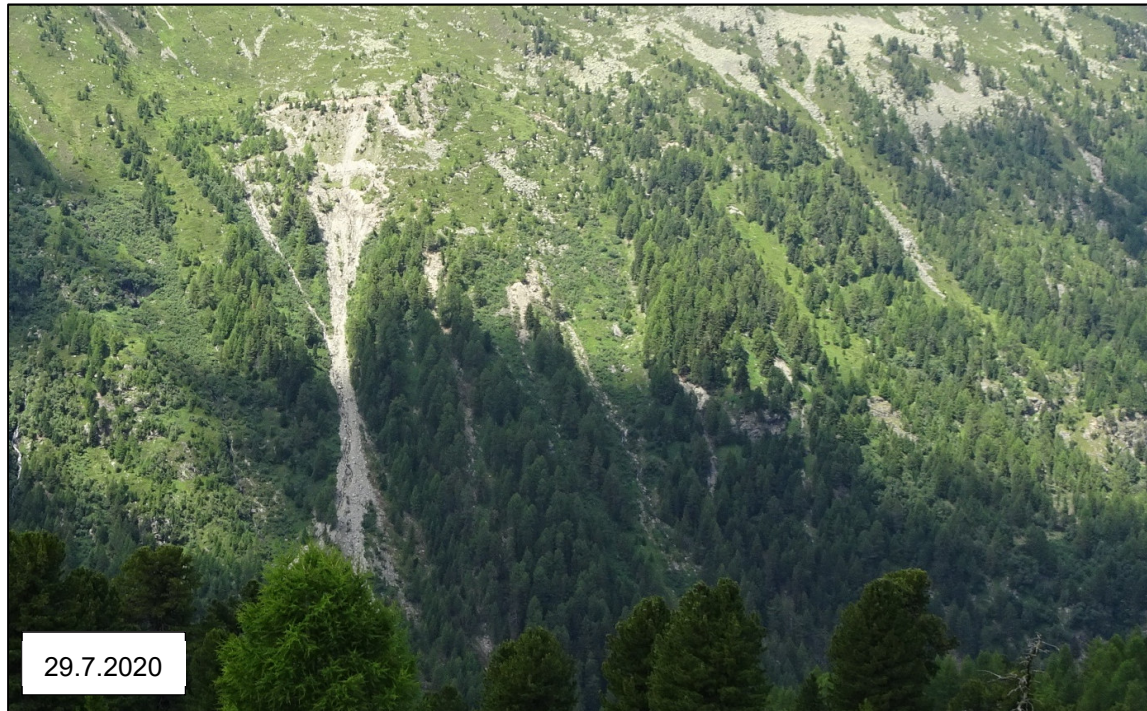
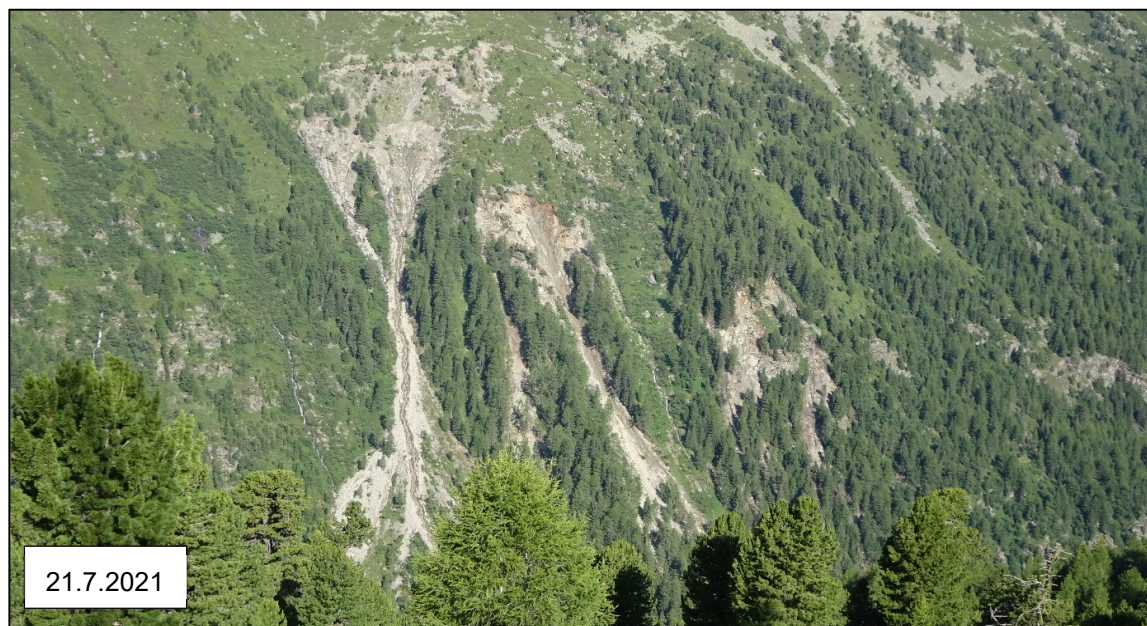
Abb.6. Gegenüberstellung der Bewegungsbereiche 2020 und 2021

2020 ereigneten sich die größten Muren bergseitig der Leckgalerie und vereinzelt trat Blocksturz bergseitig der Klammgalerie auf. Im Frühjahr 2021 kam es aufgrund neuer Wasseraustritte vor allem zu Hangbewegungen bergseitig des Lawinenauffangdammes, sowie bergseitig der Klammgalerie. Entlang dieser Wasseraustritte fanden unzählige Murereignisse statt, durch welche auch Großblöcke mobilisiert wurden. Einzelereignisse wiesen Kubaturen von mehreren 100 m^3 bis über 1000 m^3 auf. Im Zuge dieser Ereignisse stürzten unzählige Blöcke bis zu den Galerien bzw. bis zu den bestehenden Sicherungsmaßnahmen.

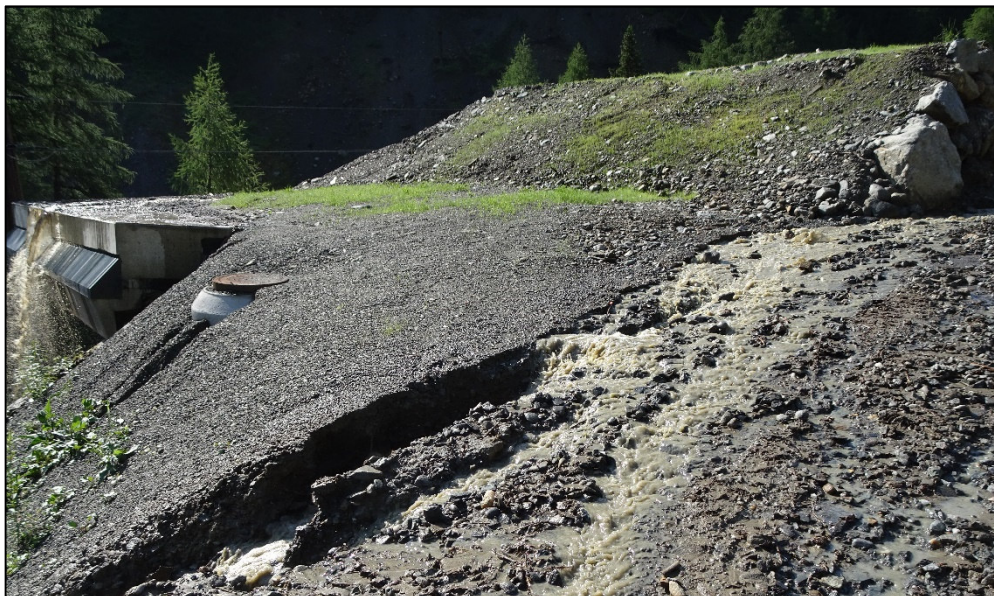
Abb.7. Murereignisse auf der Leckgalerie und überfließen des Portals

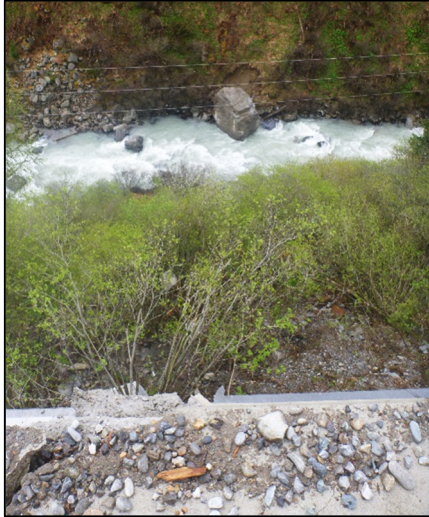
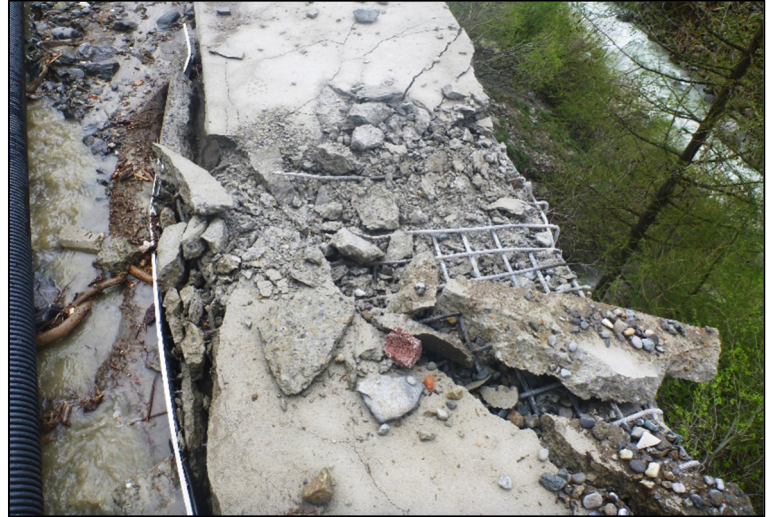
Abb.8. Blocksturz auf die Leckgalerie, der ca. 30m² Block ist orographisch rechts am Ufer eingeschlagen

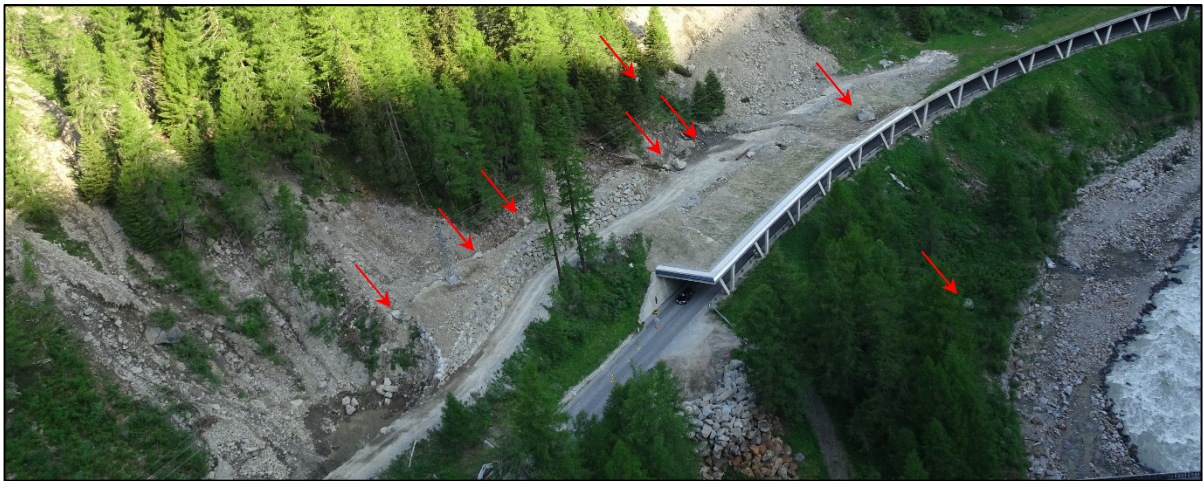
Abb.9. Blöcke auf der Klammgalerie

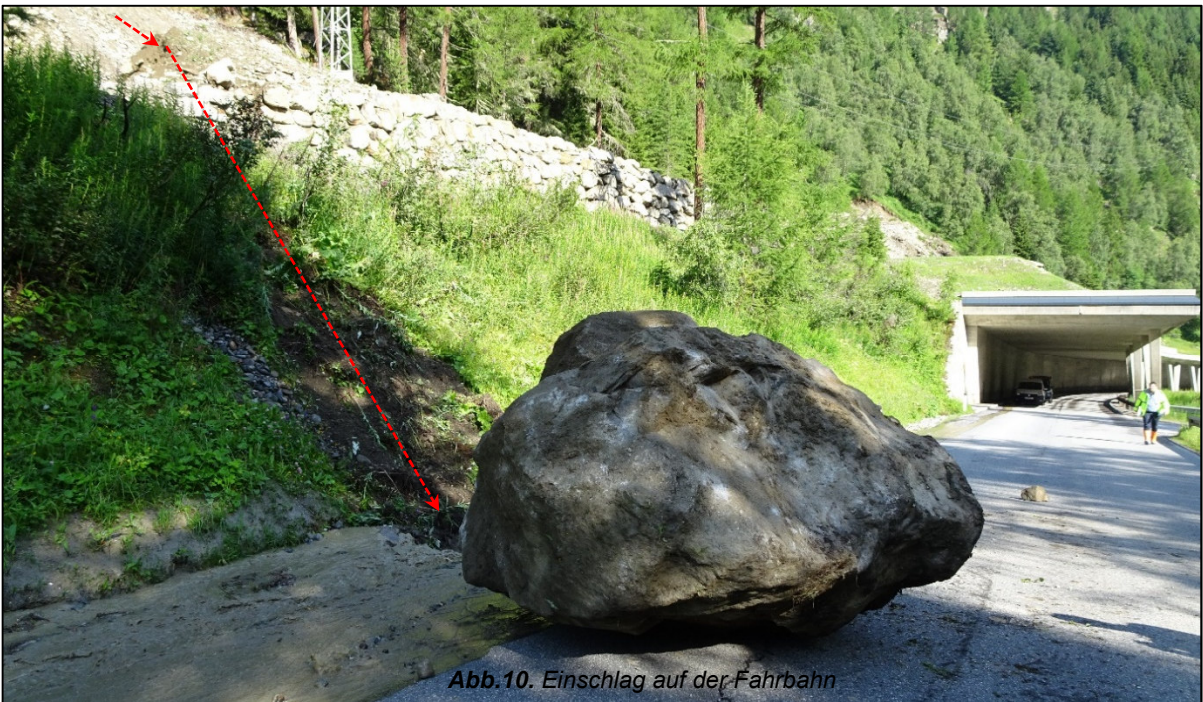
Ein Großteil der Blöcke wurde durch die bestehenden Sicherungsmaßnahmen aufgehalten bzw. abgelenkt. Ein ungünstiger Treffer auf den bestehenden Steinschlagschutzdamm oberhalb des Südportals der Klammgalerie hat auch dazu geführt, dass ein Großblock die Fahrbahn erreichte. Da sich die Hauptaktivität der Großmassenbewegung im Frühjahr 2021 verschoben hat und vor allem oberhalb des Lawinenauffangdammes massive Vermurungen stattfanden, kam es z.B. zu einer vollständigen Verfüllung des talauswärtigen Bereiches des Lawinenauffangdammes bzw. des Steinschlagschutzdammes oberhalb der Klammgalerie. Die neu entstandenen Gerinne sind ebenfalls in das Lawinenauffangbecken abgeflossen. Das Becken musste daher laufend geräumt werden, was sich teilweise als schwierig und Wettlauf mit der Zeit herausstellte. Im Bereich der Leckgalerie kam es 2021 nur zu vereinzelt Murereignissen. Im Zuge dieser Ereignisse wurden ebenfalls Großblöcke mobilisiert, wodurch es auch hier zu Blockstürzen und somit

Abb.10. Einschlag auf der Fahrbahn

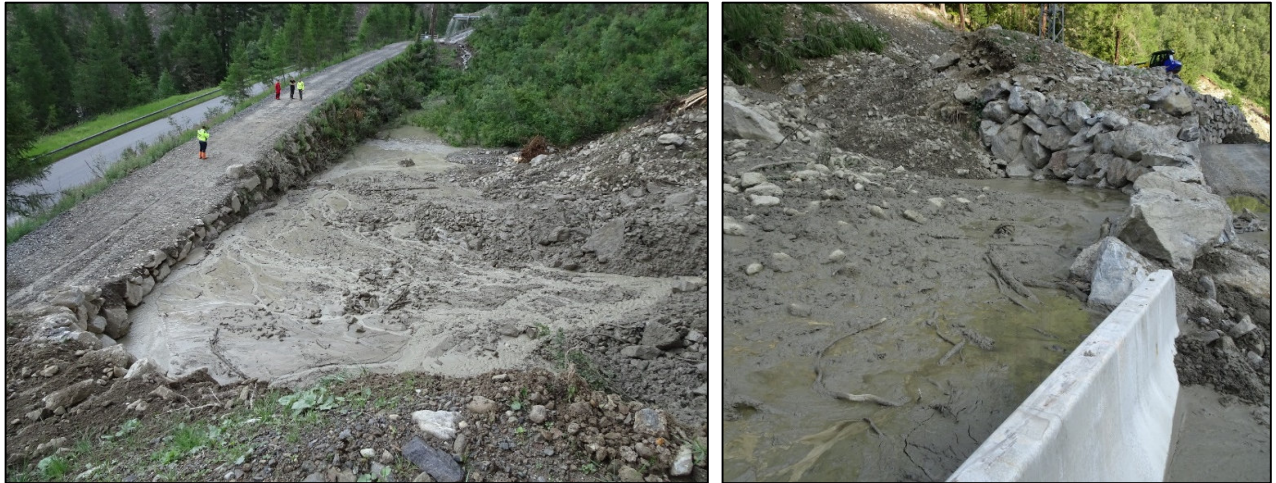
Abb.11. (links) Verfülltes Lawinenauffangbecken zwischen Leckgalerie und Klammgalerie; (rechts) übervolles Lawinenauffangbecken mit provisorischer Erhöhung;

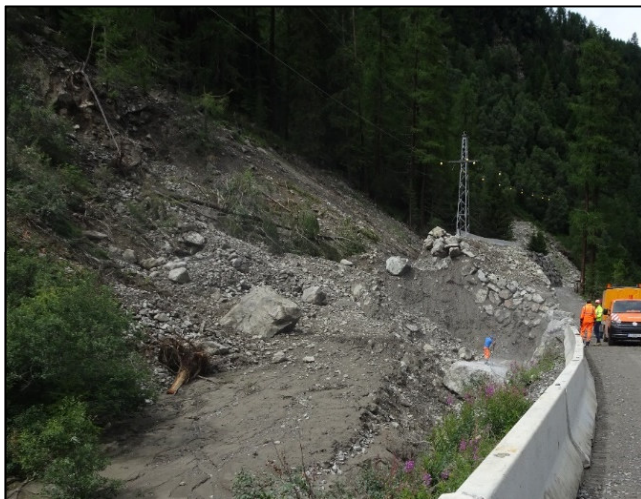
Abb.12. teilberäumtes Auffangbecken mit Großblöcken

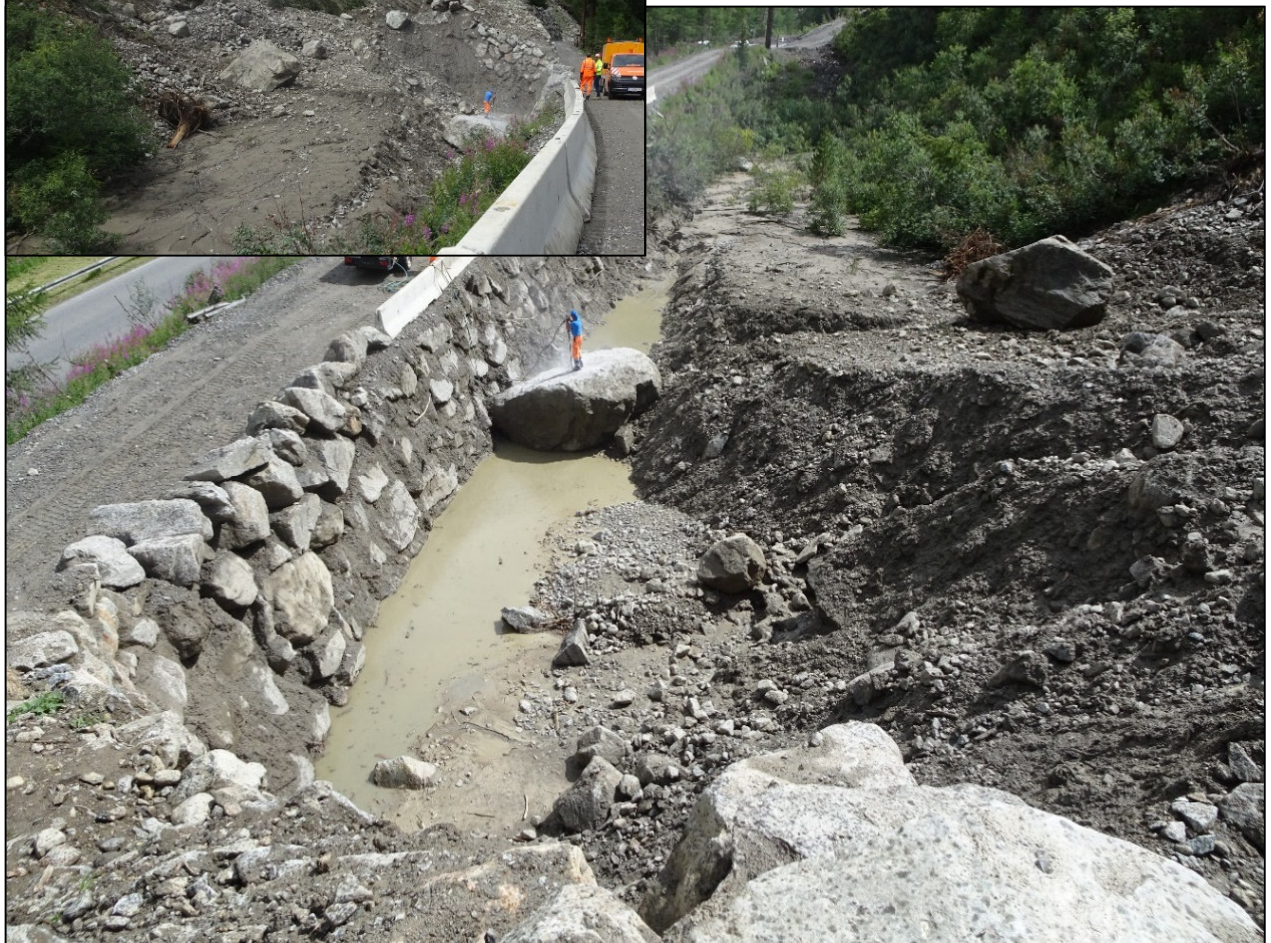
Abb.13. Sprengung der Blöcke im Lawinenauffangbecken

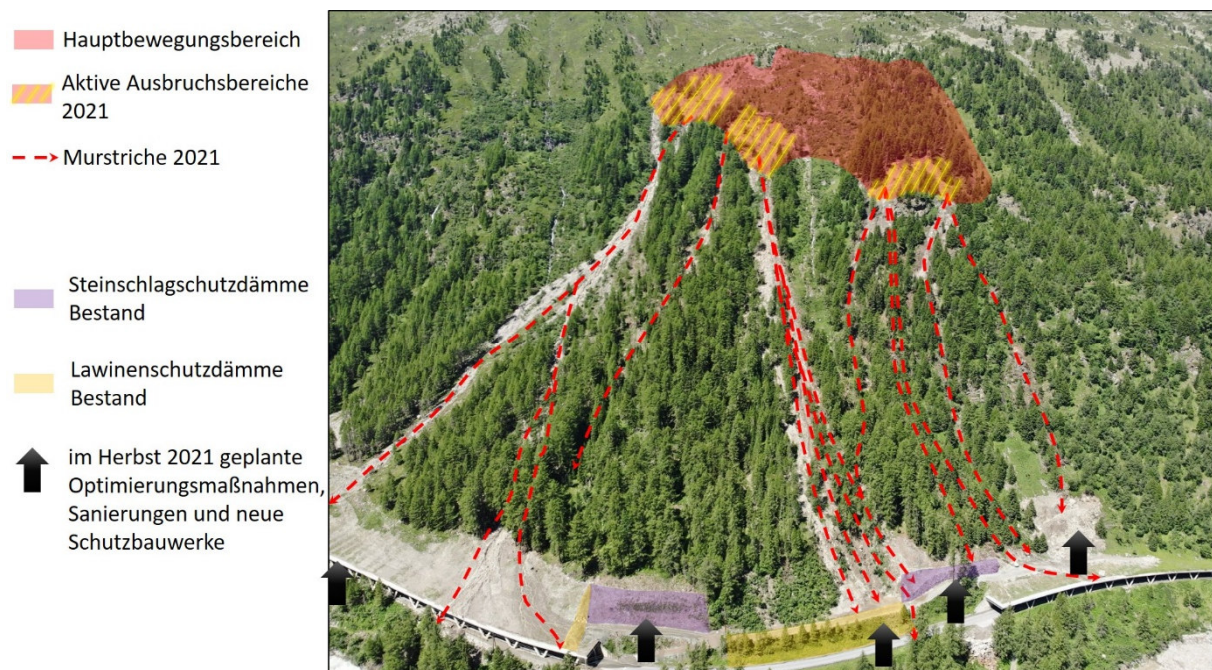
Abb.14. Übersicht über die Murstriche 2021, Bestandsschutzvorrichtungen, Maßnahmenbereiche 2021

Die 2020 errichteten Maßnahmen haben im Wesentlichen ihre Funktion voll erfüllt. Aufgrund der Verlagerung des Hauptbewegungsbereiches mussten vor allem im Bereich des Lawinenauffangraums die Maßnahmen provisorisch adaptiert und laufend gewartet werden. Neben den laufenden Beräumungen, soweit es die Gefährdungssituation zulies, erfolgten provisorische Erhöhungen des Lawinenauffangdammes und des talauswärtigen Steinschlagschutzdammes, sowie Arbeiten zur Sicherstellung der Ableitung der anfallenden Wässer. Ein Teil der Arbeiten musste aufgrund der Gefährdungssituation unter laufender Beobachtung des Hanges durch einen Posten erfolgen.

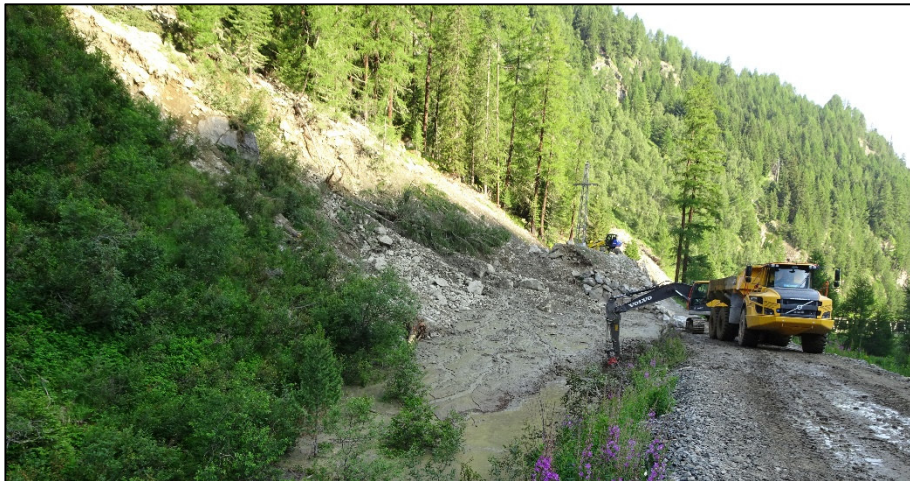
Abb.15. *Beräumung des Lawinenauffangbeckens*

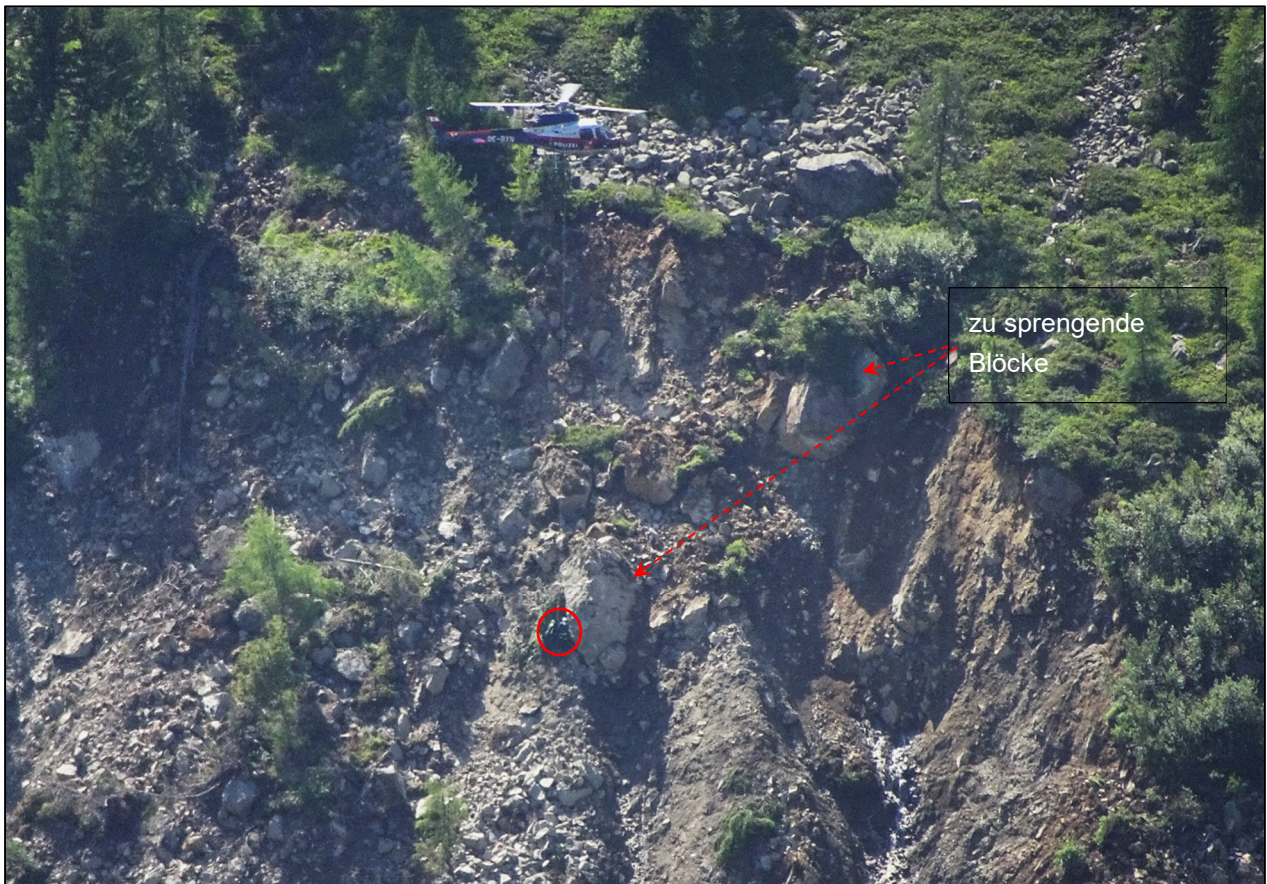
Abb.16. *Sprengarbeiten im mittleren Hauptbewegungsbereich, rot Sprengmeister am Seil*

Weiters mussten im Einhang unterhalb der Anrisskante des diesjährigen Hauptbewegungsbereiches zwei Großblöcke mit einer Größe von ca. 50m³ mit mehreren kg Sprengstoff gesprengt werden. Die Sprengarbeiten erfolgten unter schwierigsten Bedingungen. Die Blöcke konnten durch mehrmalige Sprengungen erfolgreich abgelöst werden.
