B186 Ötztalstraße Ertüchtigung Leckgalerie /Klammgalerie

Amt der Tiroler Landesregierung, Abteilung Brücken- und Tunnelbau, Herrengasse 1-3, 6020 Innsbruck

1. Allgemeines

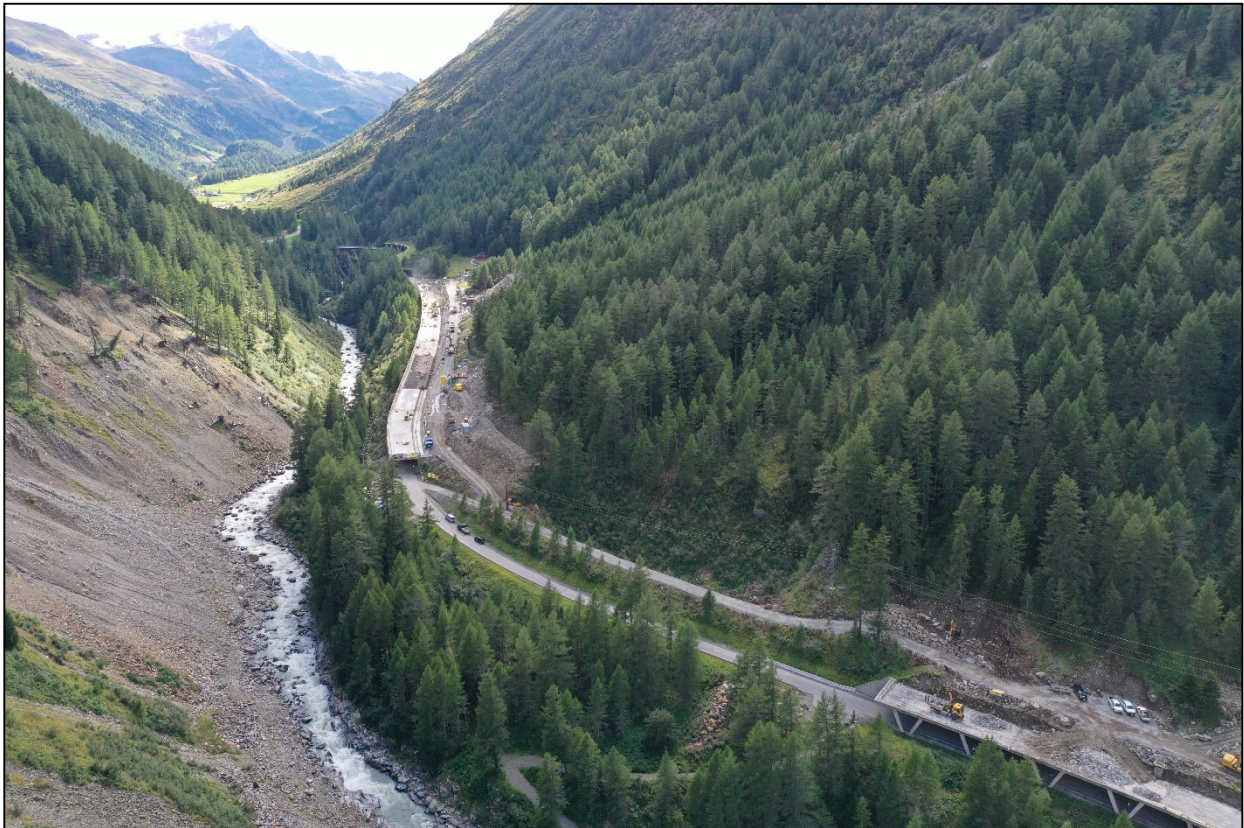
Bild 1: *Baulosbereich Leckgalerie/Klammgalerie*

Einzelne Murstriche, mit geringer Mächtigkeit aber starker Wasserführung, überstrichen bei den Ereignissen im Juli und August 2020 bereits die Leckgalerie. Zudem befürchtete man die Gefahr des massiven Einschlages einzelner Steinblöcke in der Größe von einigen Kubikmetern am Galeriedach, aus den wasserführenden Rinnen oberhalb der Galerien.

Als erste Sofortmaßnahme, vor dem Vorliegen der Steinschlagsimulationen der Landesgeologie Tirol, wurde die Leckgalerie präventiv mit massiven Holzunterstellungen gestützt, um im Ereignisfall „Steinschlag“ das Bauwerk vor einem Gesamtkollaps zu schützen.

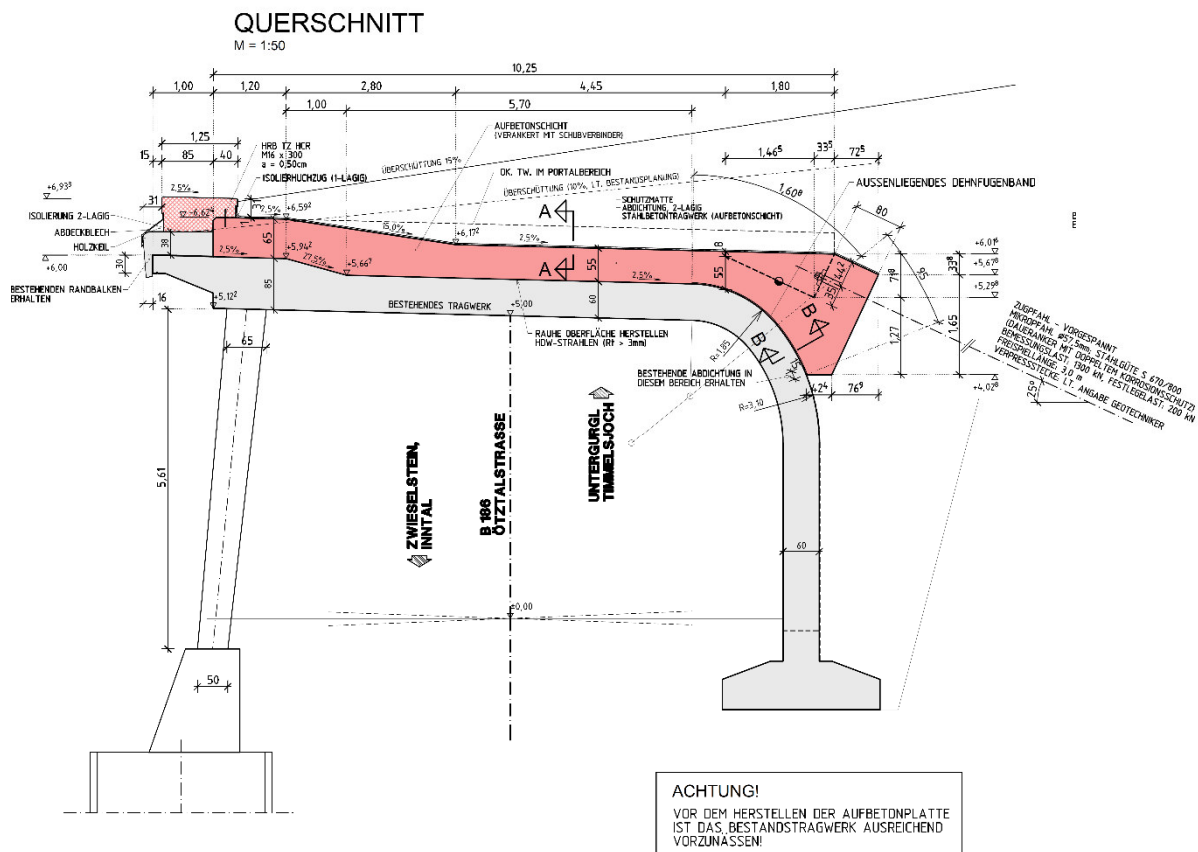
Bild 5: Ertüchtigungskonzept Leckgalerie

Eine Nachrechnung der bestehenden Tragwerke gemäß dem derzeit gültigen Normenstand und der, der Ursprungsstatik zugrunde gelegten Belastung zeigte, dass beide Galerien Bewehrungsdefizite sowohl im Bereich der Durchstanzbewehrung als auch beim Biegeanschluss der talseitigen V-Stützen mit der Galeriedecke aufweisen.

Aufgrund der geringen Überschüttung und der in der Bestandsstatik berücksichtigten Lawinenlasten, können beide Tragwerke weder einer Zusatzbelastung aus dem Lastfall Steinschlag noch aus dem Lastfall zusätzliche Auflast aus dem Lastfall „Mur Ereignis“ aufnehmen.

Das neue statische Konzept sieht vor, durch eine vollflächige Verdübelung der bestehenden Galeriedecken mit einer neuen Aufbetonplatte, das Traglastniveau des Bestandes erheblich anzuheben und damit größere Überschüttungshöhen der Galerien im Ereignisfall zu berücksichtigen.

Die bergseitige Wand, die talseitigen V-Stützen und die Gründungen zeigten ausreichende Sicherheiten für einen neuen außergewöhnlichen Lastfall „Mur Ereignis“, der wesentlich höhere Erddruck durch die „neue“ Auflast wird durch das Einbinden von Verpressankern in das neue System aufgenommen und in den Untergrund abgeleitet. Mit dieser Maßnahme konnte auch das Defizit des Biegeanschlusses der V-Stützen an die Tragwerksdecke eliminiert werden, durch die Verdübelung und die Aufbetonplatte können ebenfalls auch alle normgemäß erforderlichen Durchstanznachweise geführt werden.

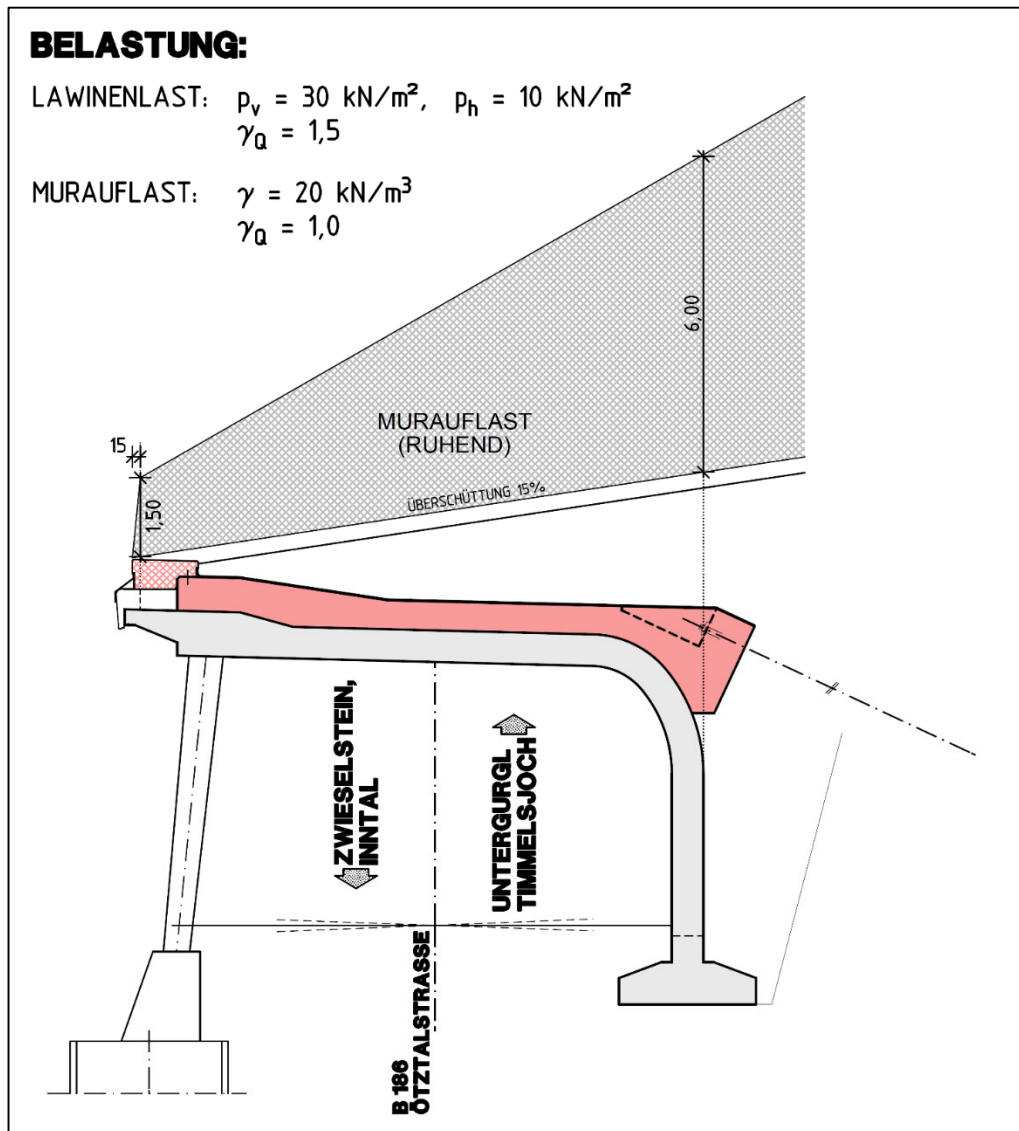
Bild 12: Lastfall "Mur Ereignis"

Nach Abschluss der Arbeiten ist sichergestellt, dass die beiden Galeriebauwerke eine Überschüttung im Mur Ereignis mit einer Höhe von 6,00 m bergseitig und 1,50 m talseitig (senkrecht) ableiten können. Dies entspricht in etwa einem Einschüttungskeil mit einer Neigung von 30 Grad, welcher im Ereignisfall durch die starke Wasserführung des Materials auf der sicheren Seite liegt.
