Hangbewegungen und deren Auswirkungen auf Wohn- und Wirtschaftsgebäude im Alpenraum am Beispiel Vögelsberg

Tanzer Ludwig¹, Roman Außerlechner²,

¹ AdTLR Abt. Hochbau, ²AdTLR FB Landesgeologie

DETAILLIERTE OBJEKTDESCHEIBUNGEN

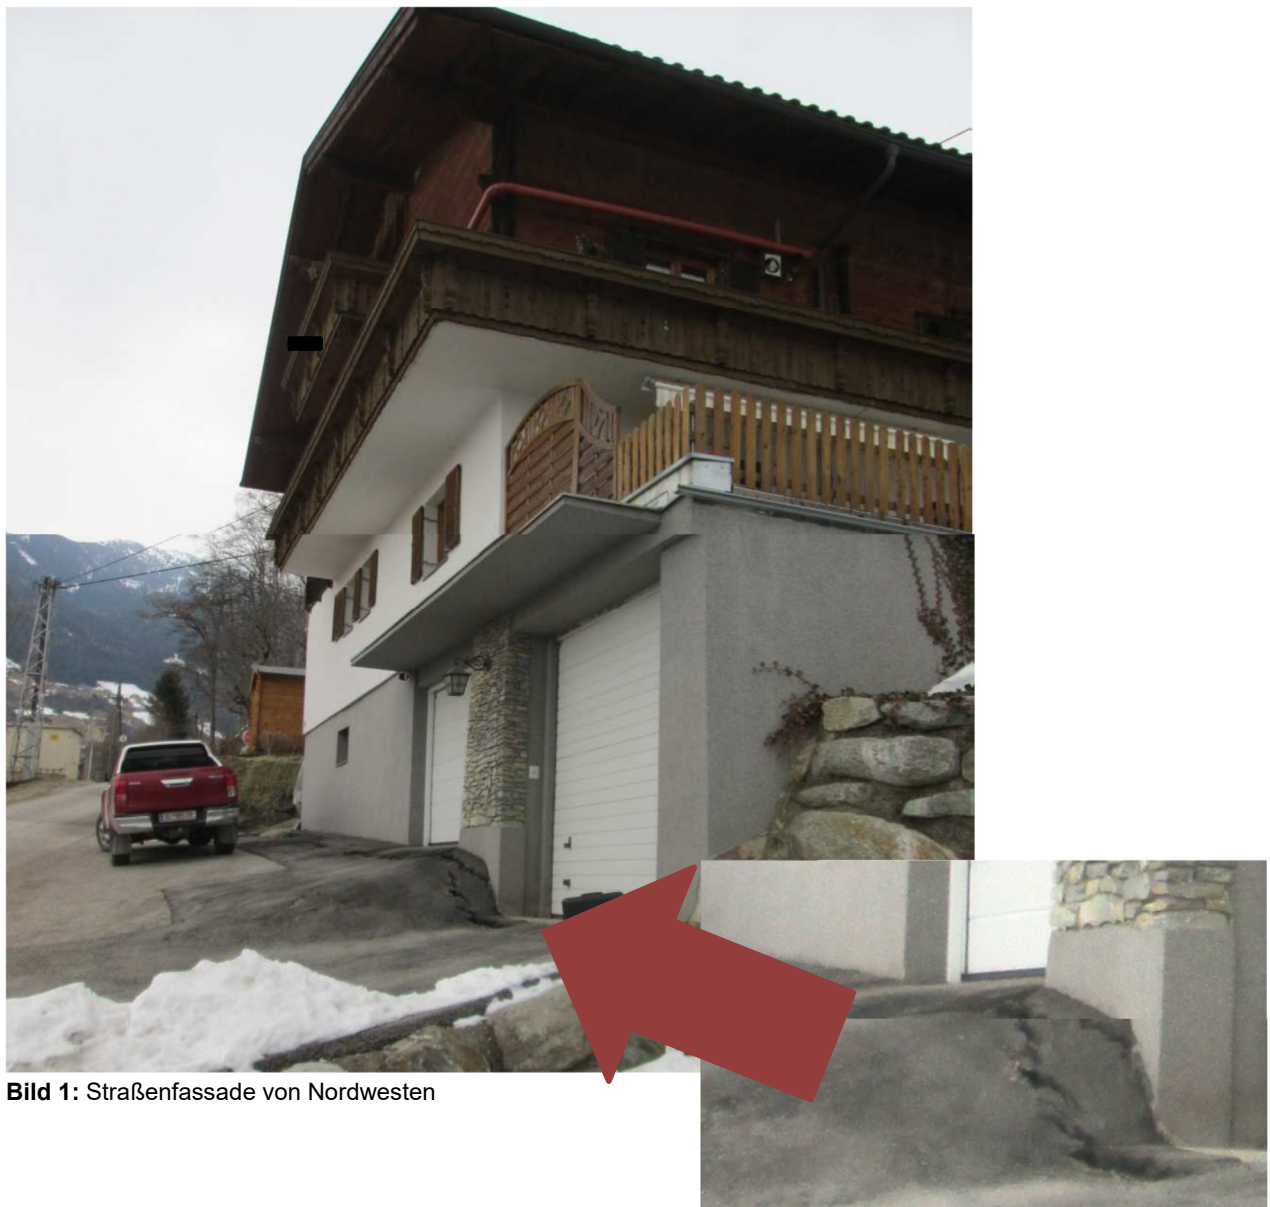
Auffallend bei diesem Objekt ist der mehrere Zentimeter breite Abriss zwischen dem Straßenbelag und der Außenfassade (Bild 01) entlang des gesamten Gebäudes. Schuld für diesen Abriss ist das Absacken der Straße, wobei lt. Eigentümer der Belag in den vergangenen Jahren erneuert wurde. Ebenso waren beim Treppenaufgang im Süden starke Setzungen talwärts ersichtlich (Bild 02 bis 04). Auch erkennbar sind die Geländebewegungen beim Haus und im Gartenbereich, der ursprünglich eben wäre und nun jährlich aufgefüllt werden muss. Aussagend bewegt sich das Gelände mehr als das Gebäude.

Bild 1: Straßenfassade von Nordwesten

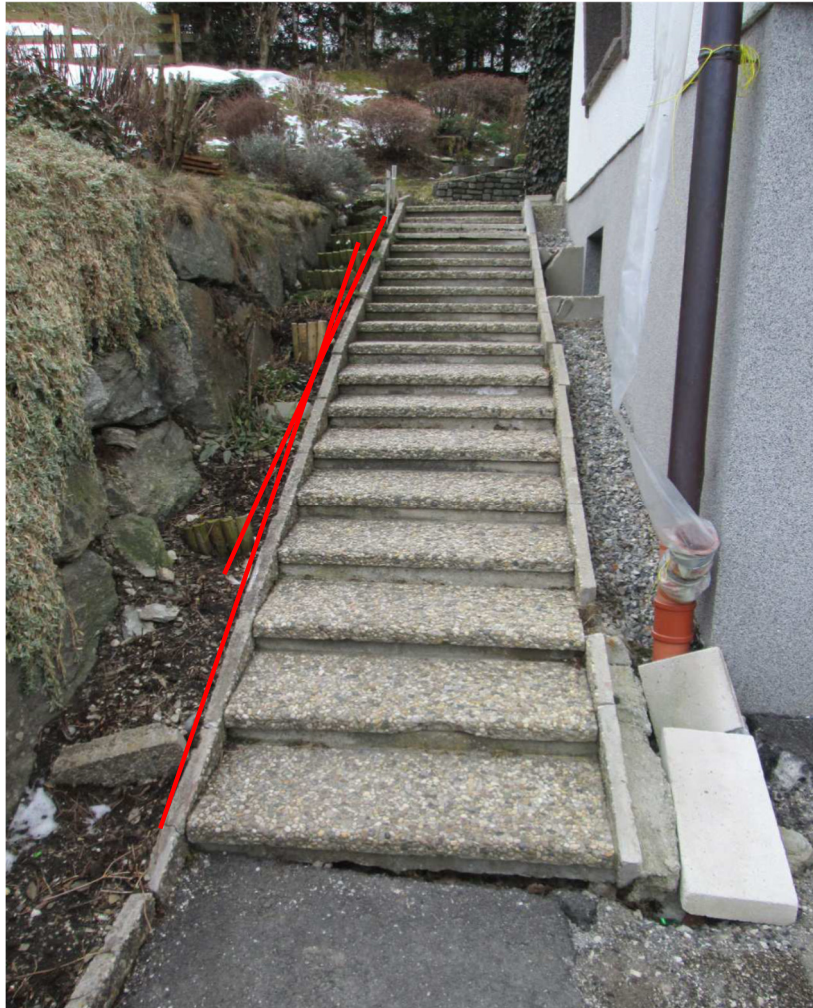
Bild 2: Treppenaufgang zum EG (lt. Eigentümer hatte die Treppe bei der Herstellung eine konstante Steigung, bei der Begehung wies die untere Hälfte markant mehr Steigung auf)

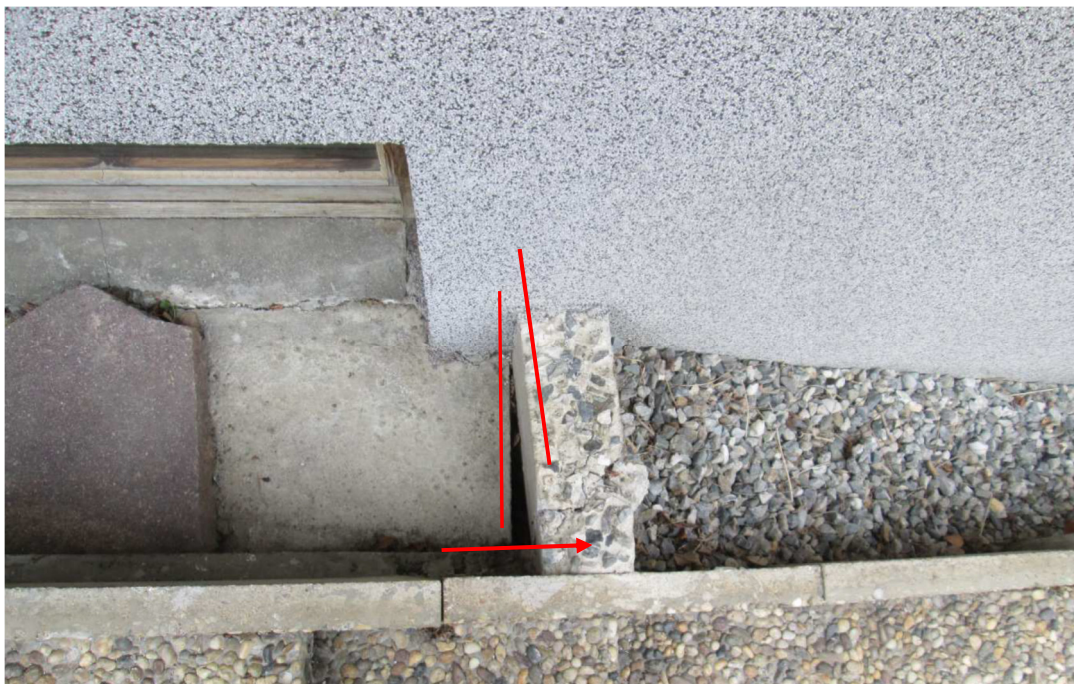
Bild 3: Beim Kellerfenster ist erkennbar, dass die Treppe sich gegenüber dem Haus um gut 2cm talwärts verschoben hat

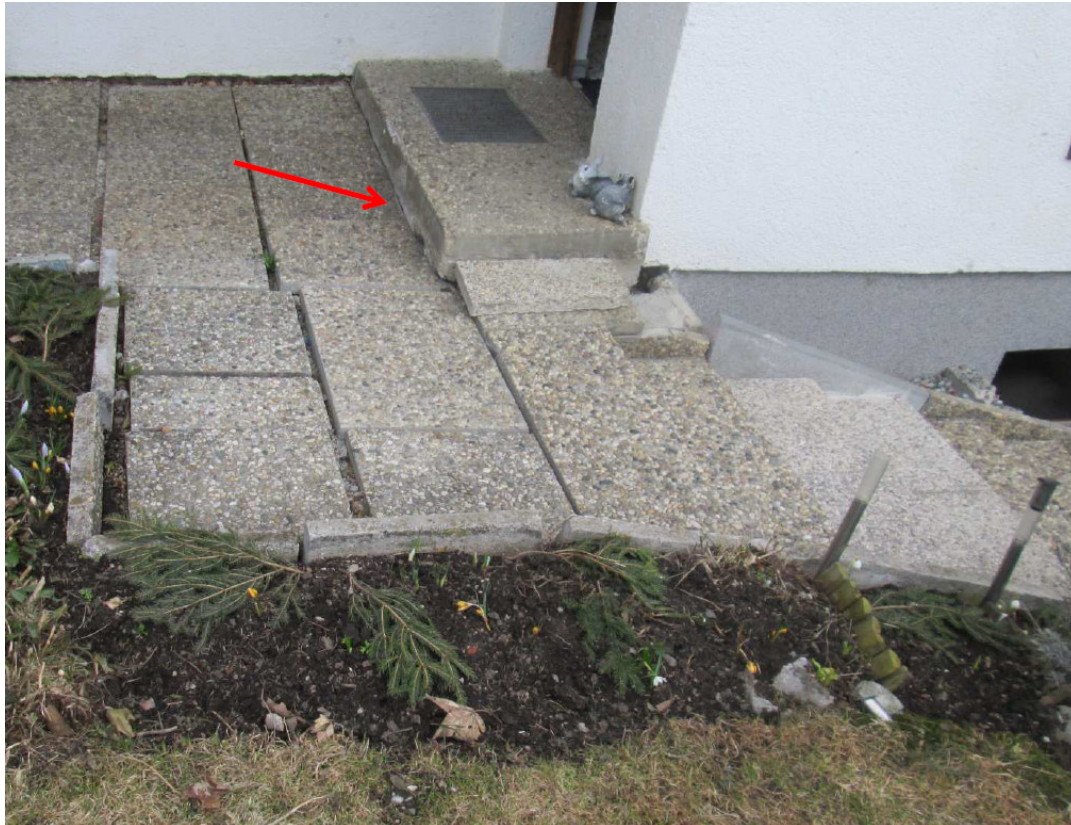
Bild 4: beim Hauseingang verschieben sich die Waschbetonplatten bereits unter den Eingangssockel. Die Setzungsmulden im Vordergrund werden immer wieder frisch aufgefüllt.

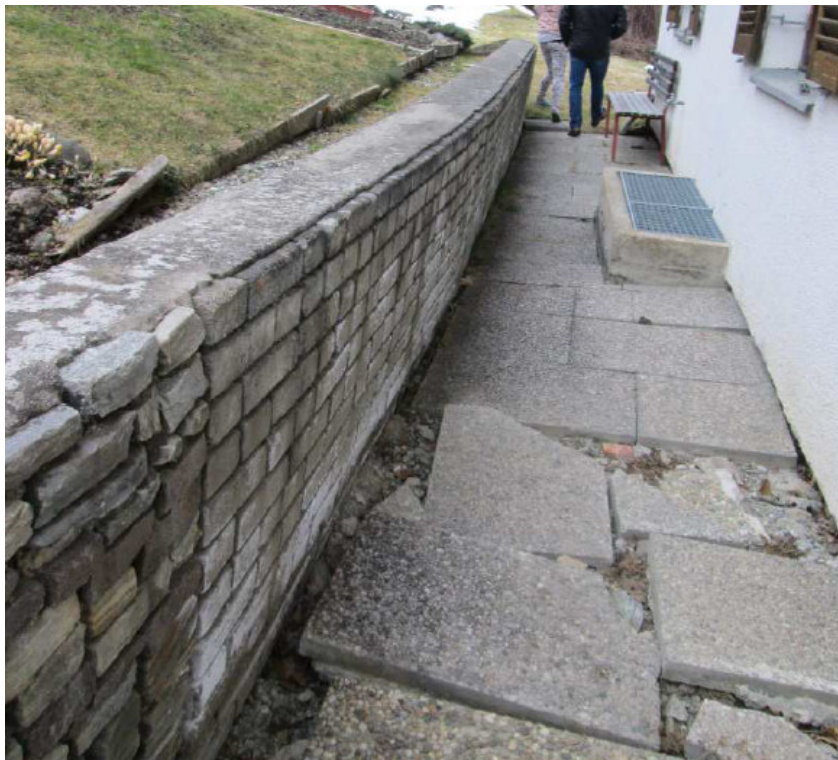
5

Bild 5: Eine Stützmauer im Garten (bergseitig) baucht aus und hängt sichtbar über.

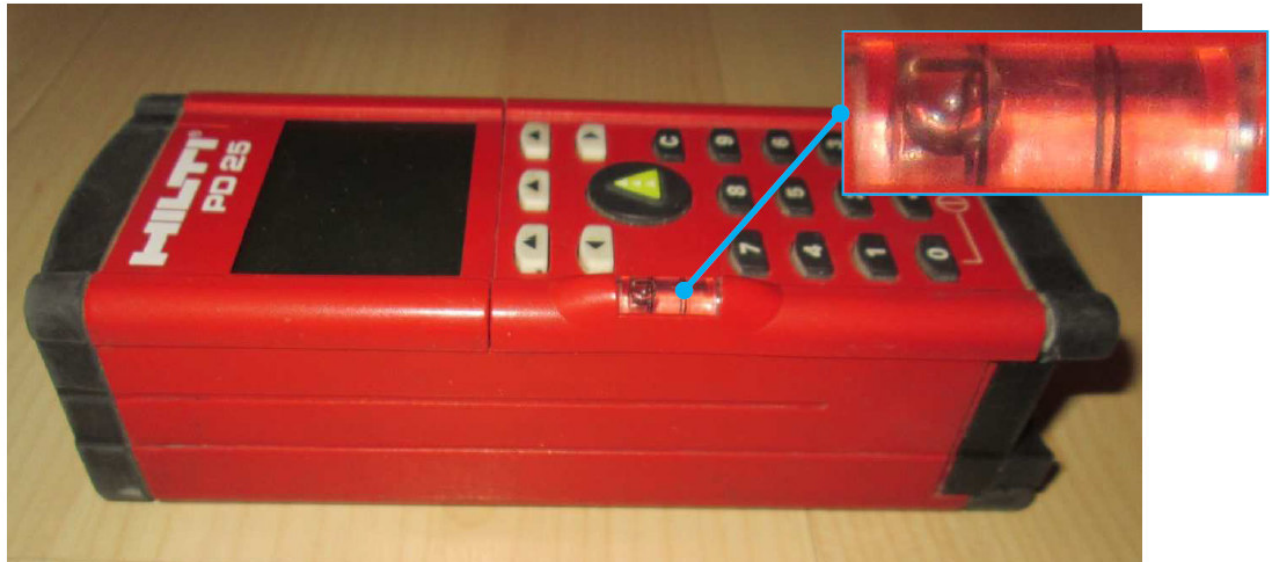
Im Gebäudeinneren beträgt das Gefälle 4% (Bild 6) und alle richtet sich Richtung Tal. Risspione vom Jahr 2017 zeigen kaum einen Zuwachs, die Rissweite beträgt rund 1mm und sind für die massiven Setzungen als gering einzustufen. Somit kann man sagen, dass die Setzungen und Kippungen das gesamte Bauwerk gleichmäßig betreffen.

Bild 6: rund 6-7mm Höhenunterschied auf 15cm Länge

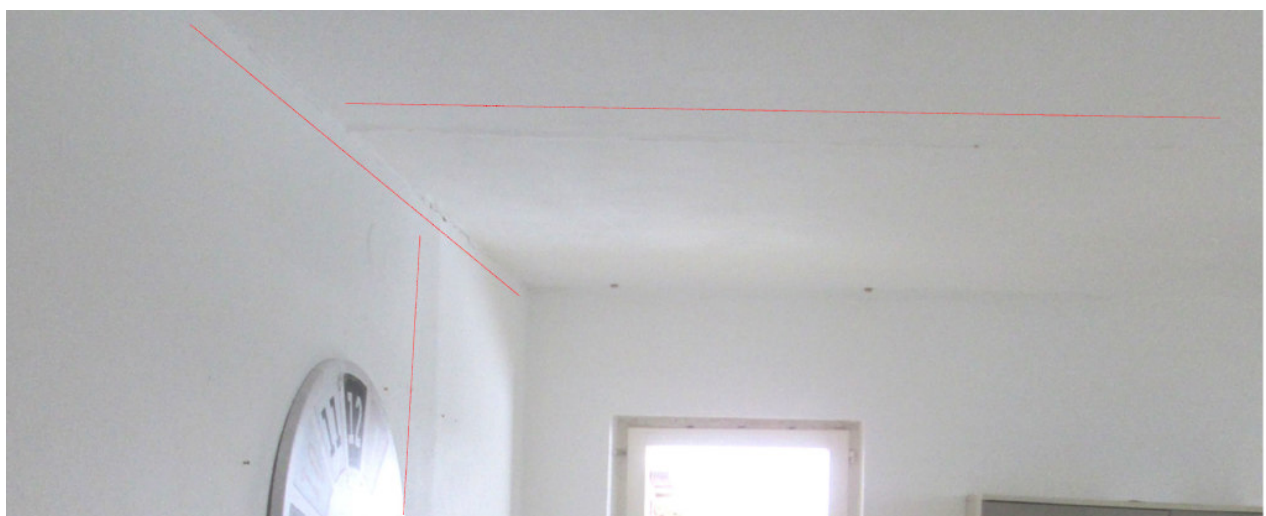
Im Holzbau errichteten Dachgeschoß, sieht man das die Trennwände teils durch Verformungen (Bild 7 – 9) verschoben sind. Das kann an der Schiefstellung des Bauwerkes liegen, da Holzständer und Riegelkonstruktion (gelenkige Verbindungen) durch Schiefstellung bei ungenügender Verstrebung Antriebskräfte erzeugt, die ihrerseits die Spanplattenverkleidung auf Schub beansprucht. Dadurch verschiebt sich zunehmend das Dachgeschoß und somit erklärt sich auch die Leckstelle in der Dachhaut (erkennbarer Feuchtigkeitseintritt).

Bild 7: Deckenriss und Wölbung in der Verkleidung

Zusammenfassend gleitet das Gebäude talwärts ab, jedoch bewegt sich das Gelände in der Umgebung mehr als das Gebäude. Die Bauwerksgründung ist hangseitig lotrecht stabiler als talseitig, wodurch es talwärts relativ wandparallel kippt. Die Tragsicherheit ist für den Massivbau gegeben, aber die Verschiebung zwischen Dachgeschoß (Holz) und Massivbau ist zu beobachten (Anbringen eines zusätzlichen Messpunktes an der Fassade) und bei spontanen Verformungen ist eine Untersuchung der tragenden Holzteile durchzuführen.

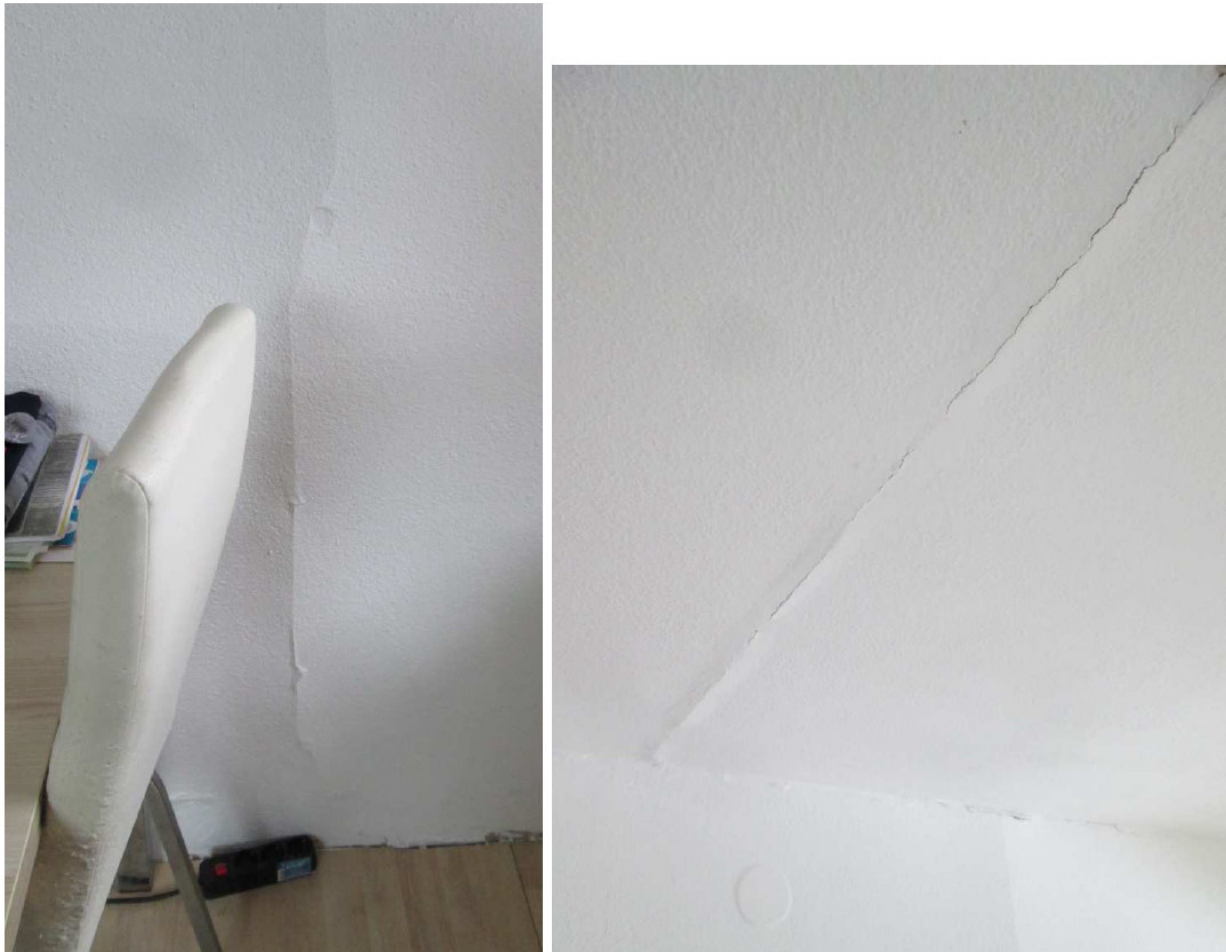
Bild 8 und 9: Aufkantung/Knick in der Wand- und Deckenverkleidung

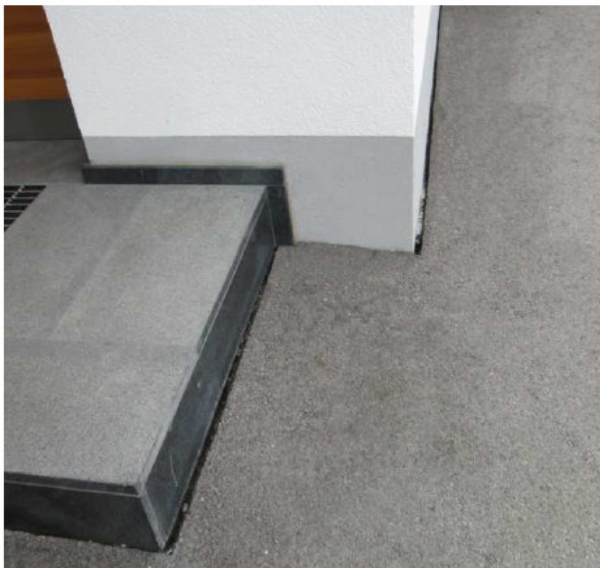
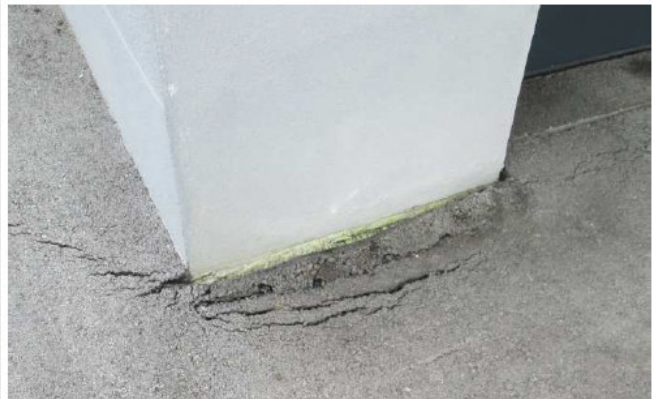
Baujahr dieses Gebäudes ist 2012 und die Gründung ist eine Stahlbetonplatte, erdberührte Wände sind aus Beton und die restlichen Wände sind gemauert. Lt. dem Eigentümer stand auf dem Gründungsniveau schiefes Festgestein. Am Eingang sind bereits sichtbare Ablösungen (2-3cm lotrecht und waagrecht) des Straßenbelages von der Fassade und dem Auftritt erkennbar (Bild 10 & 11). Am Vorplatz sind mehrere Asphaltbrüche und auch der Auftritt selbst hat sich gegenüber der Fassade gesetzt (Bild 12). Das Gebäude kippt talwärts, die Schiefstellung beträgt bis zu 1° und das Dach der Garage ist soweit gekippt, dass sich das Wasser am ehemaligen Hochpunkt sammelt (Bild 13). Das Gelände hinter dem Gebäude setzt sich talwärts und lt. Eigentümer sind jährliche Böschungsarbeiten vor programmiert.

Bild 10 und 11: Asphaltablösungen und Setzungen entlang der Fassade

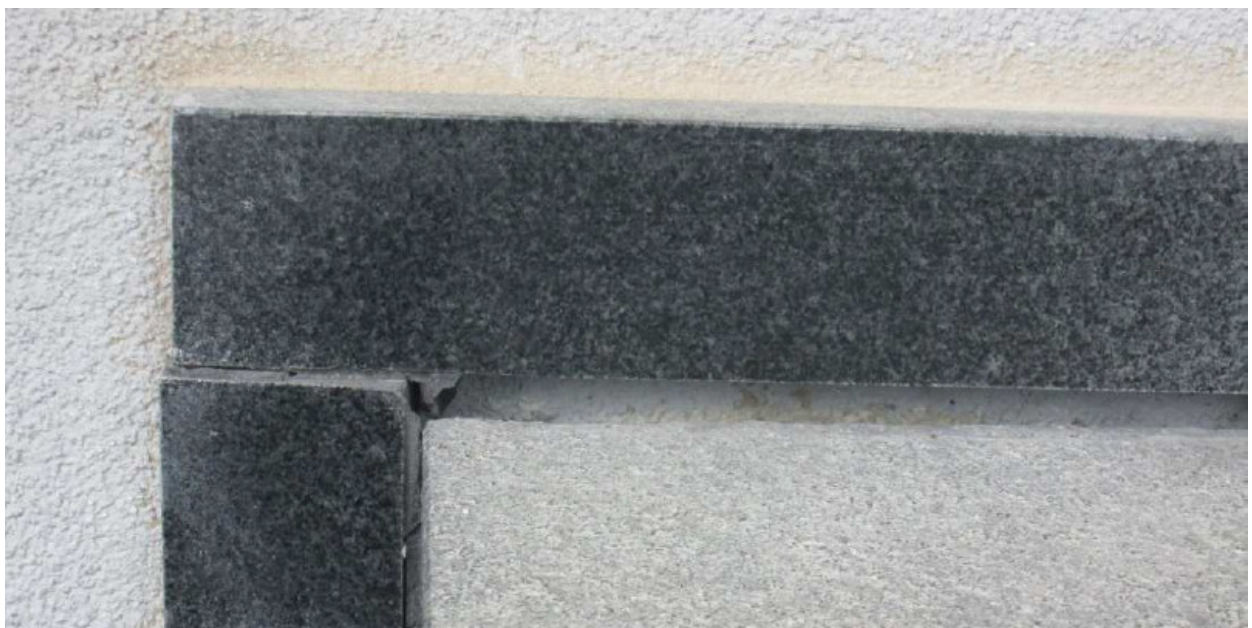
Bild 12: Ablösungen zwischen Eingang und Fassade

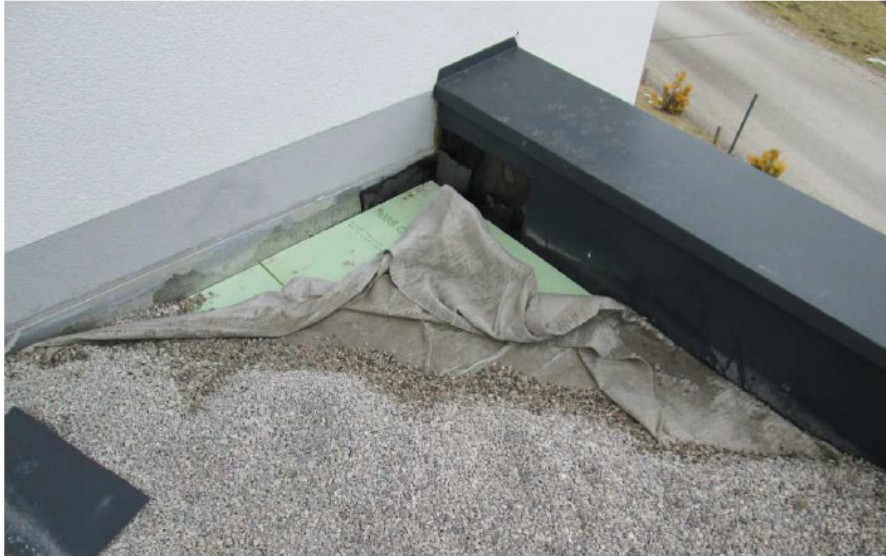
Bild 13: Wasser staut sich am Hochpunkt der Garagendecke

Zusammenfassend gleitet das Gelände talwärts ab, Gebäude und Gelände weisen derzeit die gleiche Verformung auf. Die Bauwerksgründung dürfte hangseitig lotrecht stabiler sein als talseitig, wodurch es talwärts diagonal kippt. Die Tragsicherheit ist für den Bestand gegeben und die Gebrauchstauglichkeit (Gefälle) benötigt bereits jetzt Maßnahmen.

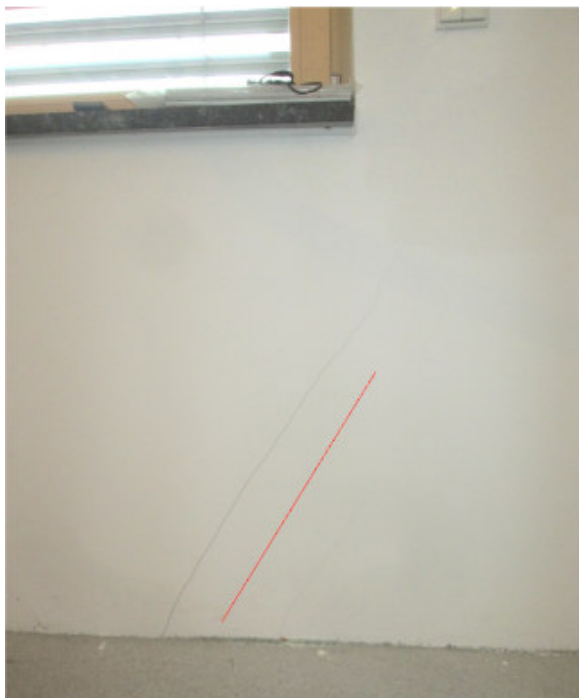
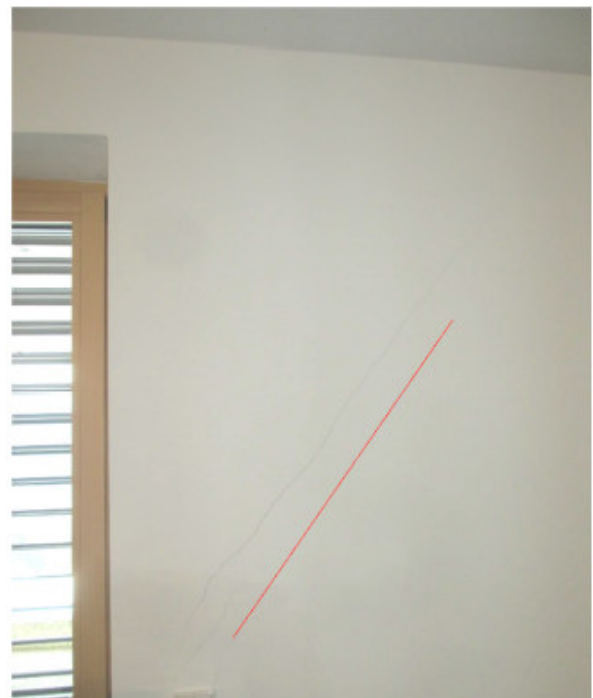
Im Inneren sind mehrere Risse (Rissweite bis zu 1mm) erkennbar, die schrägen Schubrisse verlaufen überwiegend von links unten nach rechts oben (Bild 14 – 15). Es treten hier taleinwärts vermehrte Setzungen auf, hingegen zeigen sich talauswärts weniger Risse, somit dürfte dort die Setzung geringer sein.

Bild 14 & 15: Risse in der talseitigen Außenwand

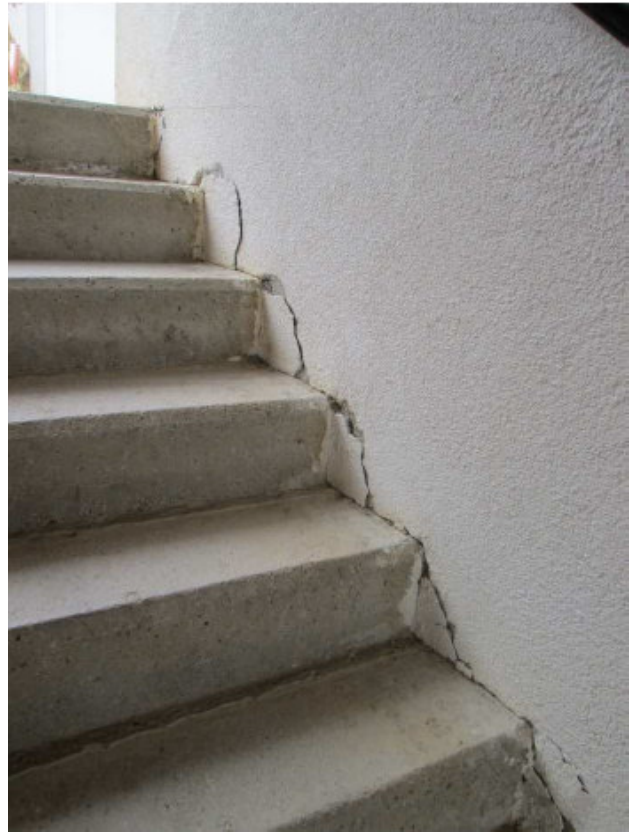
Bild 16: Hier ist augenscheinlich, dass die taleinwärts liegende Außentreppe eine Talseitige Verschiebung gegenüber dem nördlichen angrenzenden Haus aufweist.

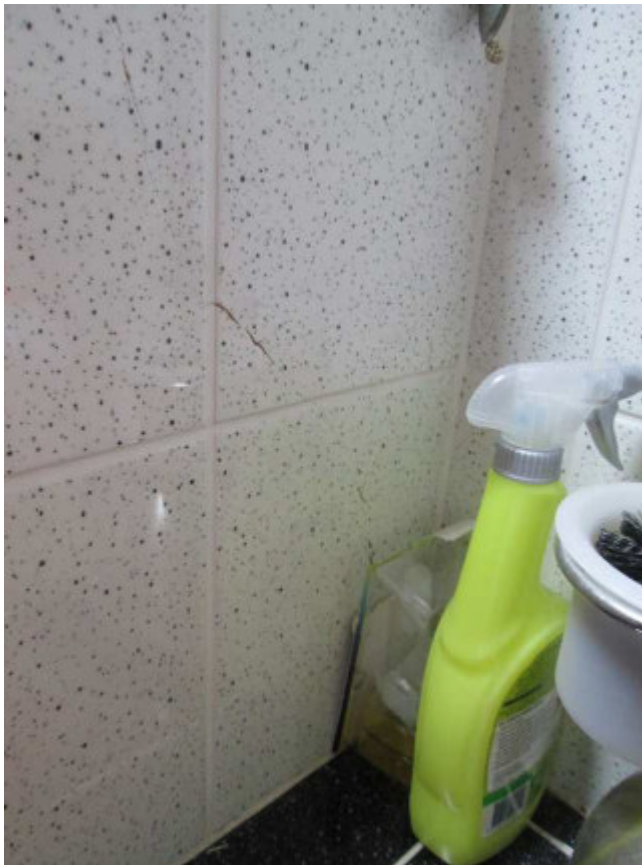
Bild 17: Im Inneren sind kaum Risse zu erkennen, lediglich an der Ummauerung der Wanne ist ein nennenswerter Riss nahe der Außenwand. Die Ursache muss aber nicht im Untergrund liegen. Lt. Eigentümer ist der Riss aber erst entstanden.

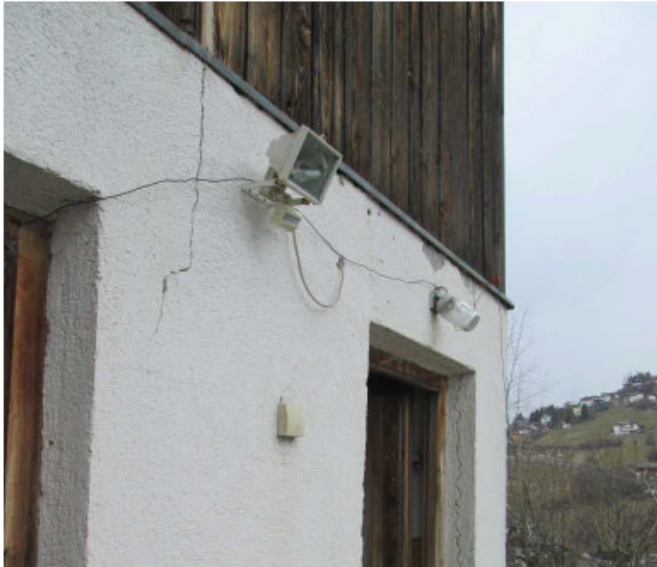
Bild 18: Risse in taleinw. liegender Außenwand

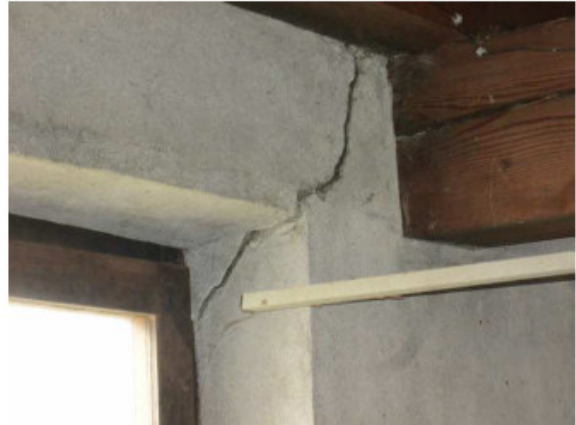
Bild 19: Riss in talseitiger Außenwand

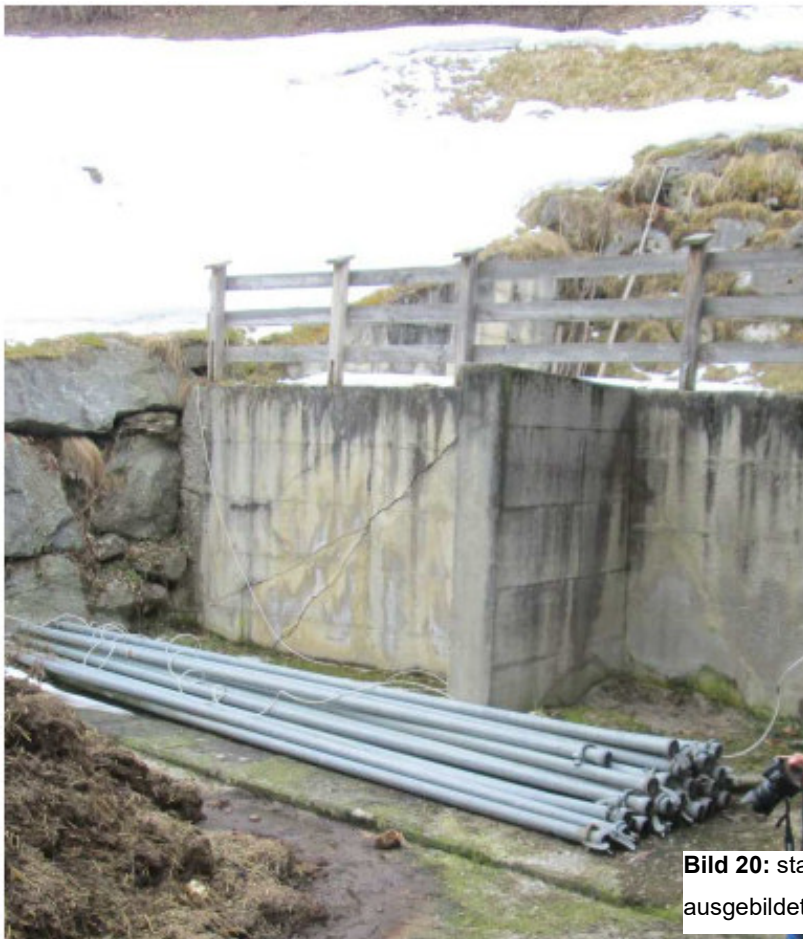
Bild 20: starke Rissbildung in der Wand einer massiv ausgebildeten Stützmauer durch Erddruck

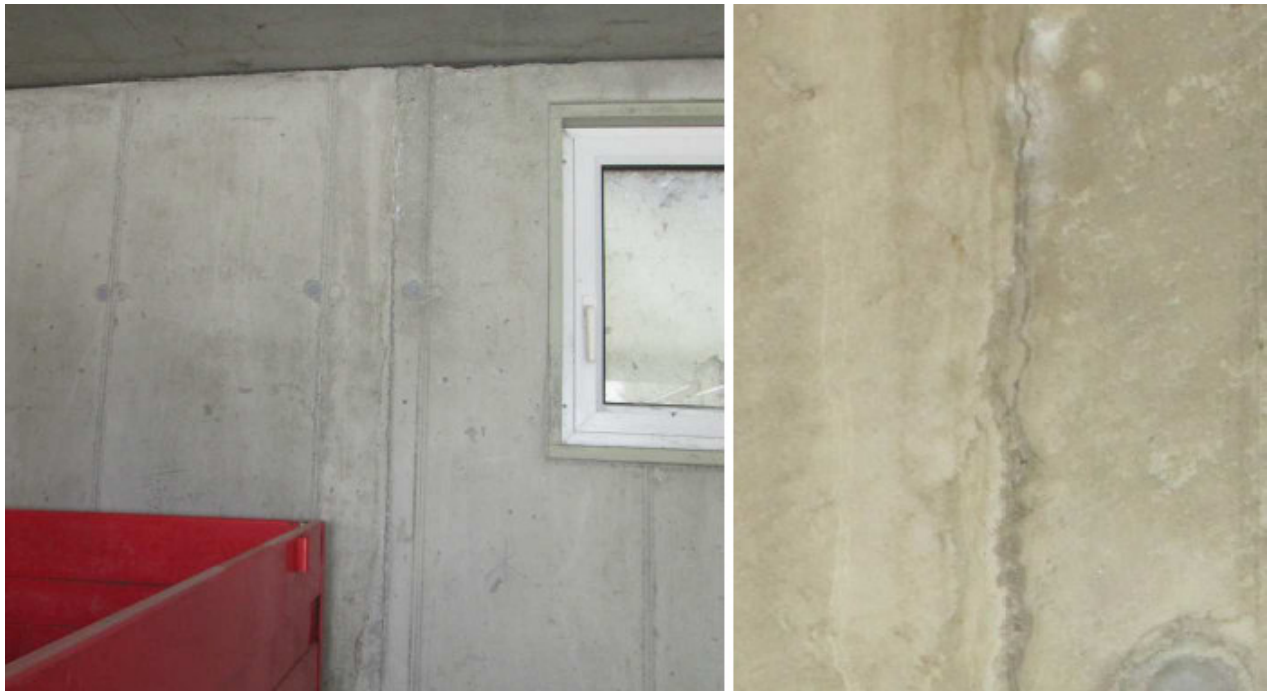
Bild 21 & 22: ein Riss in der bergseitigen Außenwand ist Wahrscheinlich nicht durch Setzungen

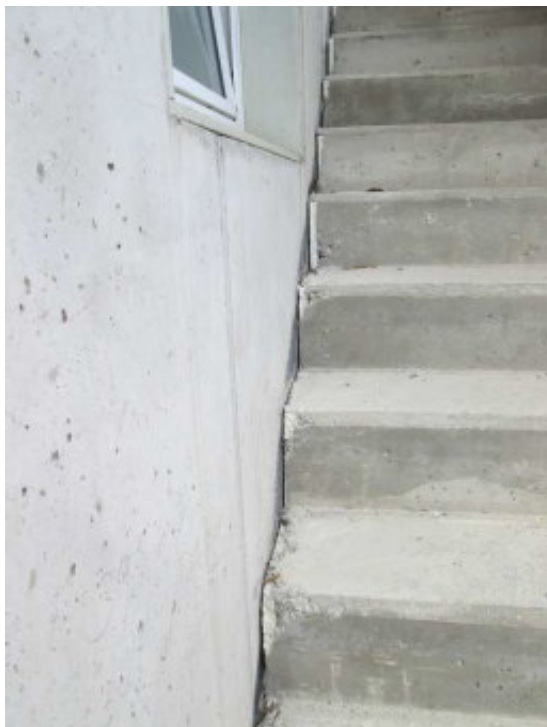
Bild 23: die talauswärtige Außentreppe löst sich von der Garagenwand (ca. 1cm)

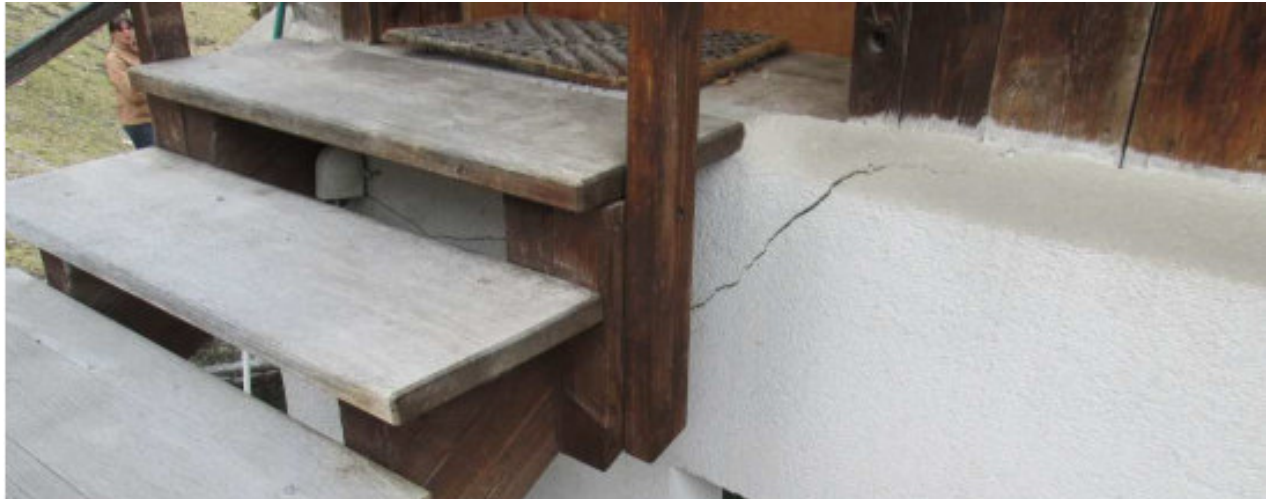
Dieses Gebäude ist schon etwas älter und derzeit auch nicht bewohnt, man erkennt im Eingangsbereich starke Risse, die die Holzterrasse talwärts gegen die Wand schiebt (Bild 24). Die talauswärts angebaute Holzterrasse hängt ebenso vom Haus weg und die Stützen sind verschoben.

Bild 24: Riss beim Auflager des Treppenzuganges

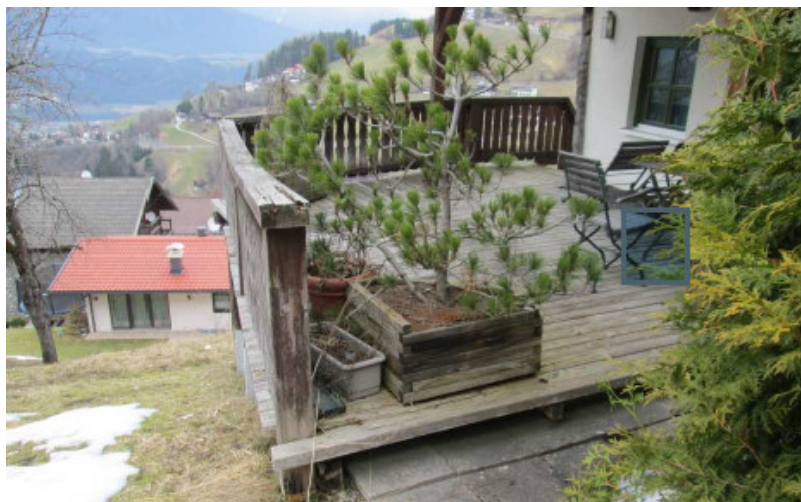
Bild 25: stark hängende Holzterrasse

Derzeit ist die Tragsicherheit für das Wohnhaus mittelfristig noch gegeben, die Terrasse benötigt vor Verwendung eine generelle Sanierung.

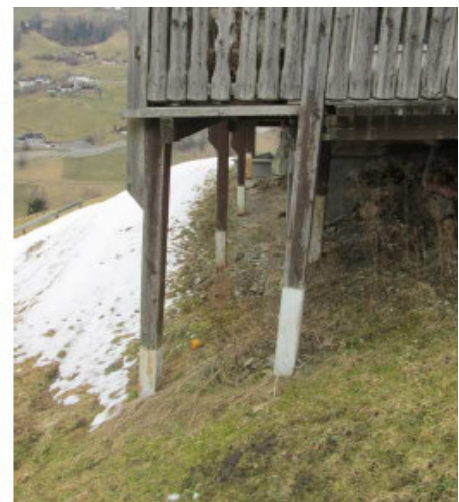
Bild 26: schiefe Stützen

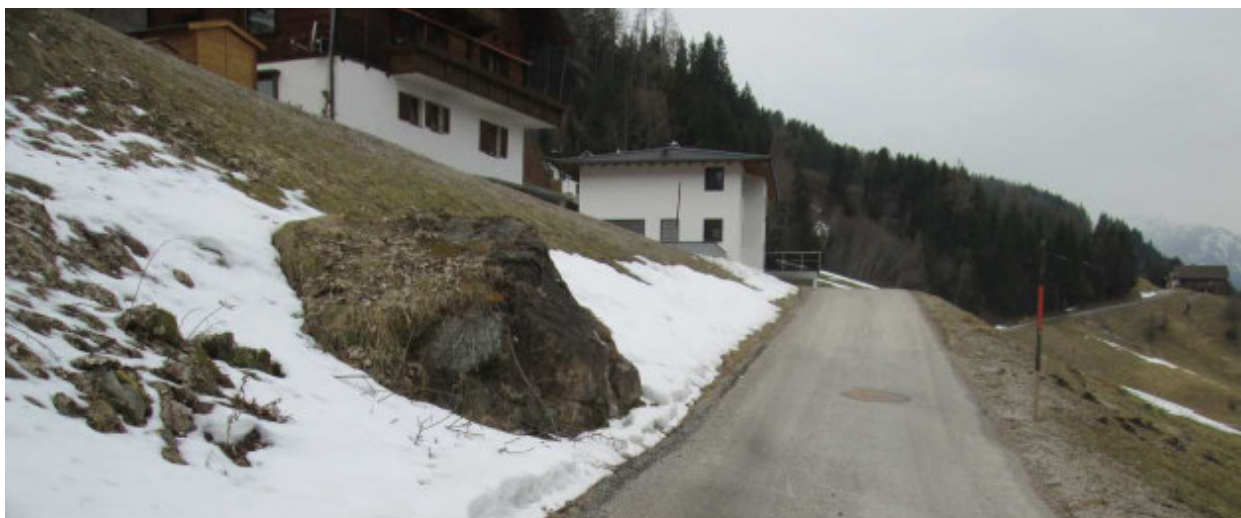
Lt. den Eigentümern sind die Objekte teilweise auf Felsen gegründet, die man oberhalb dieser Bauwerksgruppe an den Oberflächen sieht, deshalb die eher geringen Verformungen der nicht oberflächennah gegründeten Bauteile.

Bild 27: gewachsener Fels (eher kein Findling)

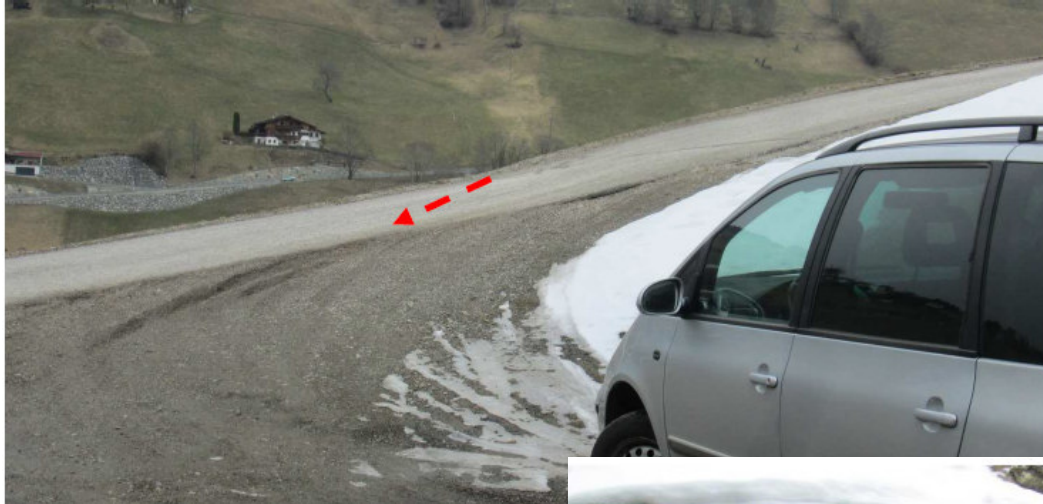
Das eher neu gebaute Gebäude ist durch Setzungen rund um das Bauwerk gekennzeichnet, wie man durch die Setzungsmulden bei der Straßenzufahrt erkennen kann (lt. Anrainer erst seit kurzem). Setzungen sind sehr wahrscheinlich, die aber keinen Auswirkungen auf die Tragsicherheit der Bausubstanz haben.

Bild 28: Setzungsmulde im Asphalt vor dem Haus

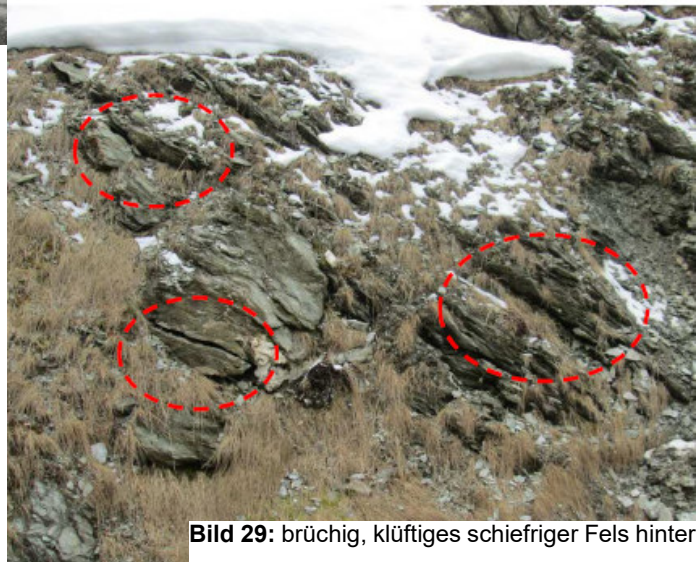
Bild 29: brüchig, klüftiges schiefriger Fels hinter dem Haus, die von aktuellen Verschiebungen stammen könnten

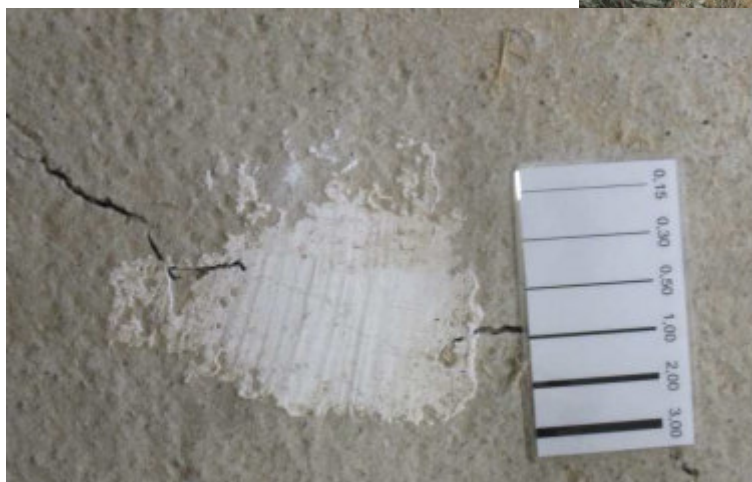
Bild 30: Gipsspion der Juni 2017 angebracht wurde und wieder neue Haarrisse zeigt

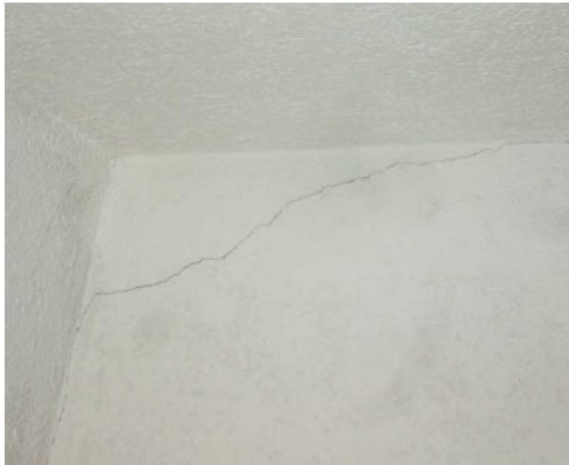
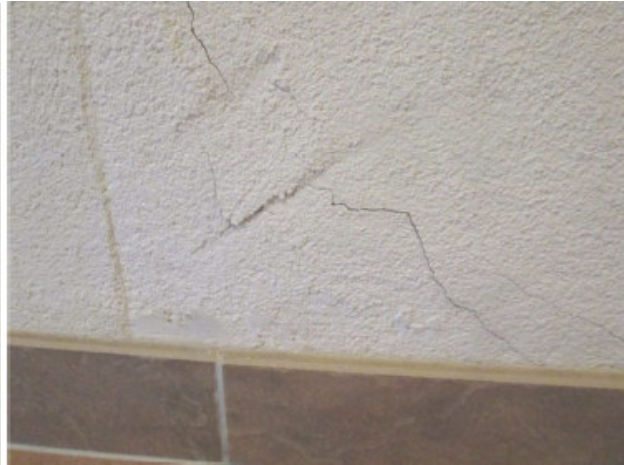
Dieses ältere Wohnhaus zeigt an der Außenfassade sowie im Inneren (ca. 1mm) teils größere und frischere Risse, die man durch Bewegungen im Untergrund zuordnen kann.

Bild 31 und 32: Wandschubrisse

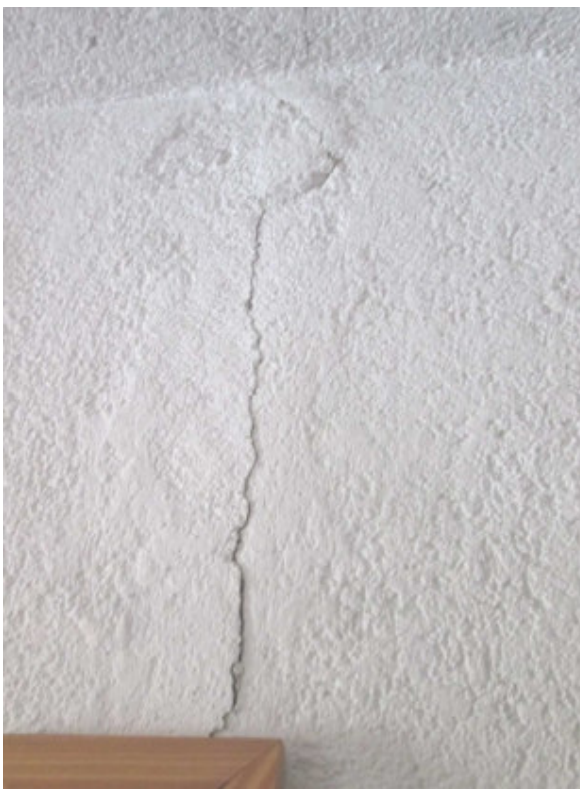
Bild 34: Bewegungsriß

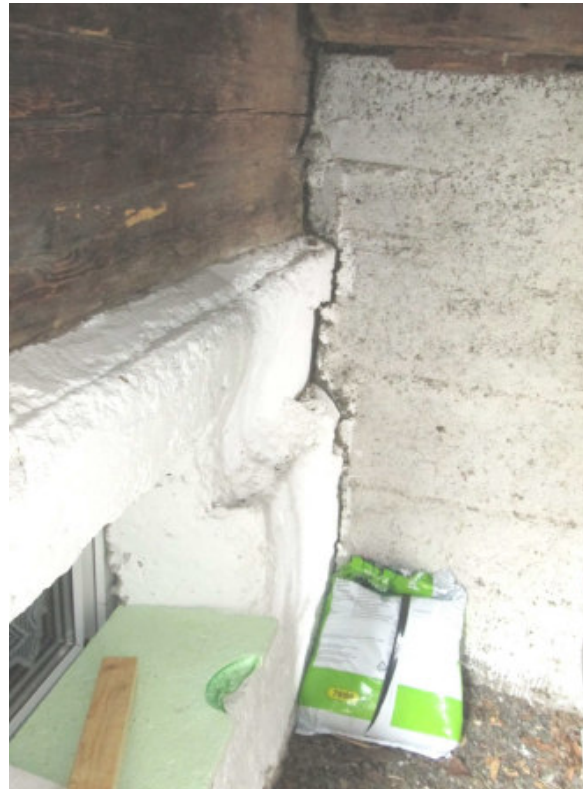
Bild 33: Wandsetzungsrisse auch mit wandnormalem Versatz

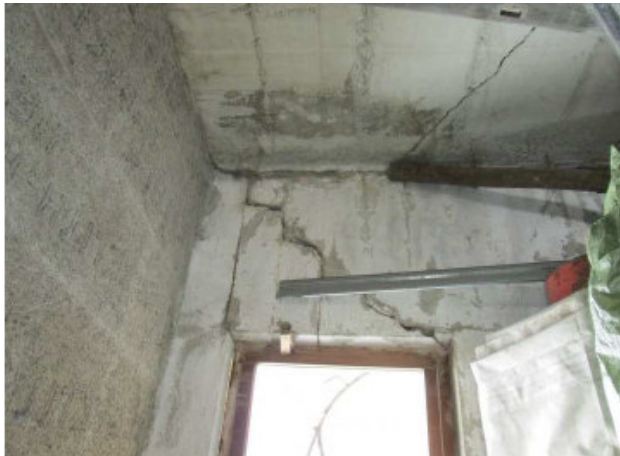
Hier handelt es sich um ein älteres Objekt, welches massive Schäden aufweist. Bei der Garage südlich löst sich das Bauwerk von der hangseitigen Wand (Bild 35) und die Wand selbst verdreht/kippt talseitig (Bild 36). Die taleinwärts liegende Hälfte löst sich vom Rest (Bild 37) und kippt talwärts (Bild 38).

Bild 35: taleinwärts liegende Wand

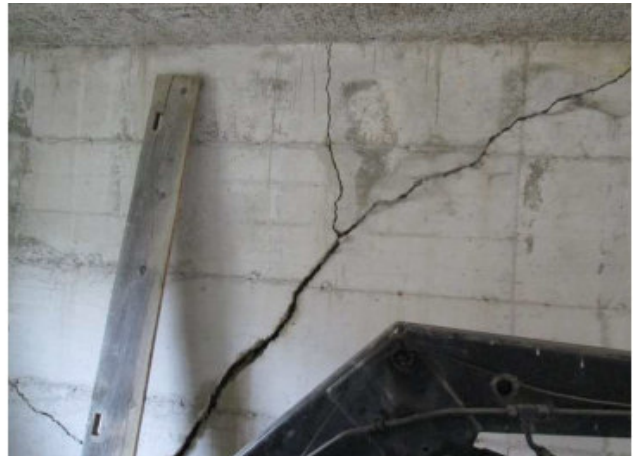
Bild 36: hangseitige Wand

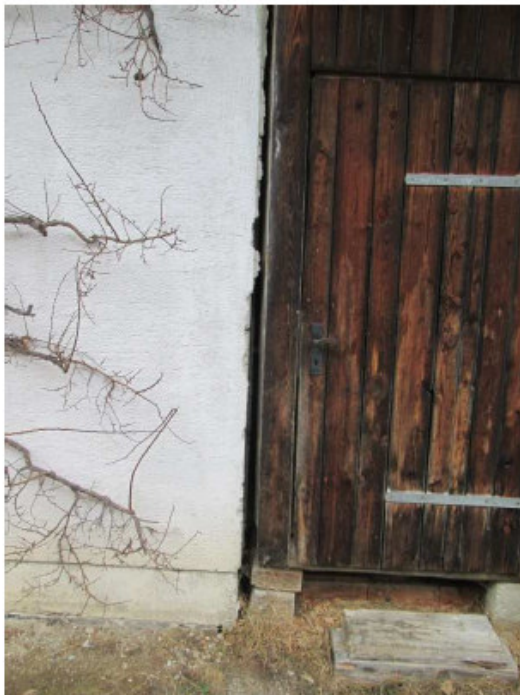
Bild 37: Spalt durch Verschiebung

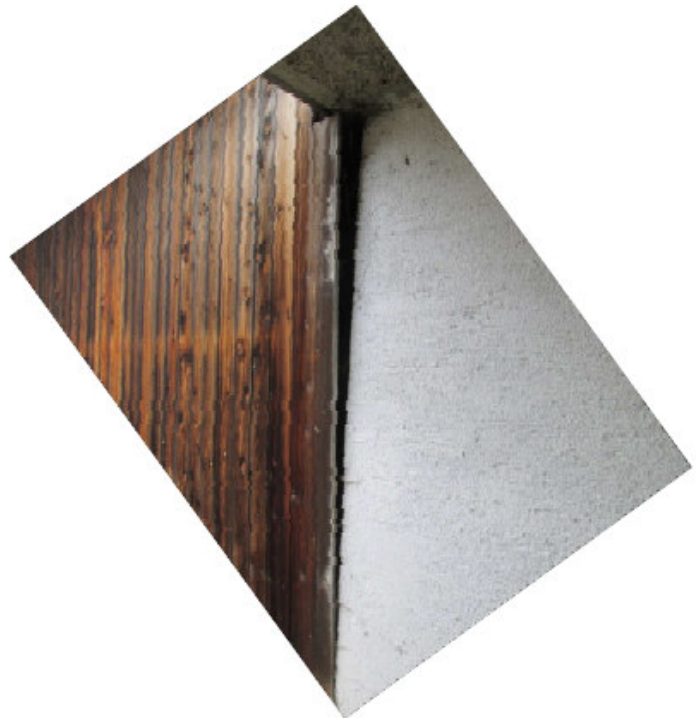
Bild 38: gegenseitige Verdrehung

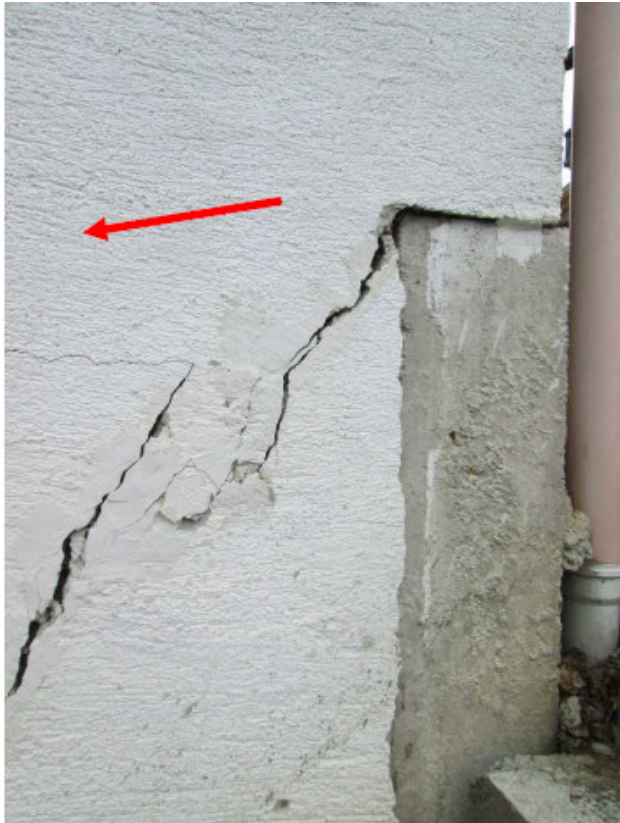
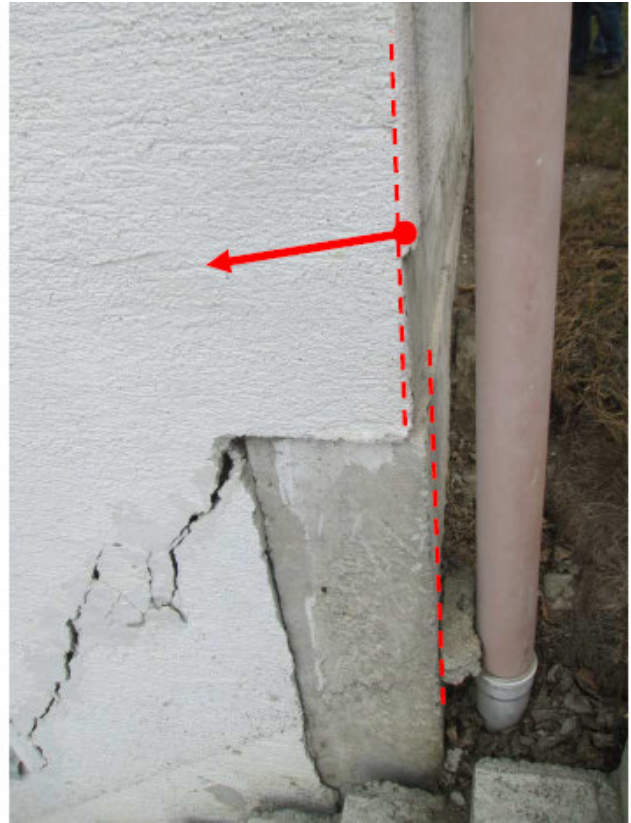
Das UG und EG verschieben sich massiv talwärts am talauwärtigen Gebäudeende (Bild 39 & 40) und die Außentreppe wandert vom Gebäude weg (Bild 41 & 42). An der talseitigen Fassade finden ebenso Setzungen statt, das Gelände steht derzeit in Bewegung. Die Risse sind neu und reichen über die gesamte UG-Höhe samt Fundamentmauer (Bild 43 bis 49). Die Risse sind über die gesamte Wandstärke und daher auch an der Innenseite sichtbar.

Bewegungen im Untergrund sind bei diesem Objekt stark gegeben, wobei die Bewegungen talwärts konstant über die Länge vorliegen. Durch ungleiche Setzungen und Verdrehungen ist es zu massiven Rissbildungen gekommen. Dieses Objekt bedarf einer fortwährenden Beobachtung, da ein mittelfristiger Verlust der Tragsicherheit nicht ausgeschlossen werden kann.
