Hangbewegungen und deren Auswirkungen auf Wohn- und Wirtschaftsgebäude im Alpenraum am Beispiel Vögelsberg

Tanzer Ludwig¹, Roman Außerlechner²,

¹ AdTLR Abt. Hochbau, ²AdTLR FB Landesgeologie

DETAILLIERTE OBJEKTDESCHEIBUNGEN

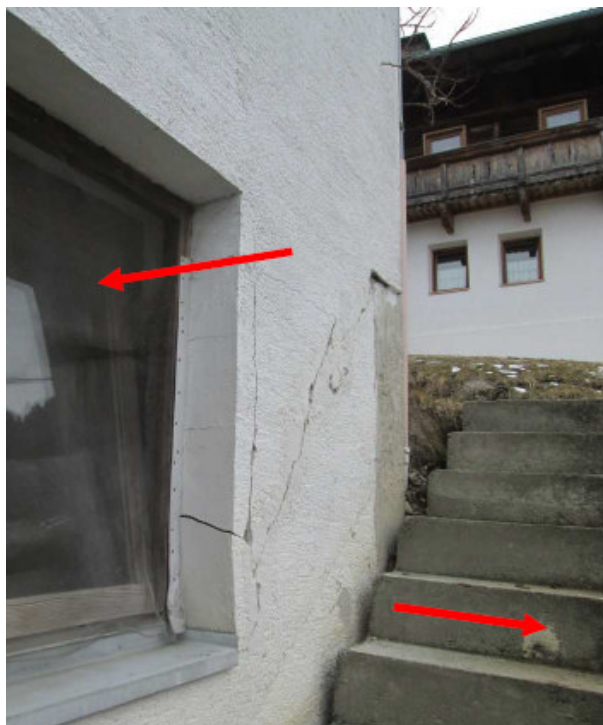
Das UG und EG verschieben sich massiv talwärts am talauwärtigen Gebäudeende (Bild 39 & 40) und die Außentreppe wandert vom Gebäude weg (Bild 41 & 42). An der talseitigen Fassade finden ebenso Setzungen statt, das Gelände steht derzeit in Bewegung. Die Risse sind neu und reichen über die gesamte UG-Höhe samt Fundamentmauer (Bild 43 bis 49). Die Risse sind über die gesamte Wandstärke und daher auch an der Innenseite sichtbar.

Bild 41: angebaute Treppe

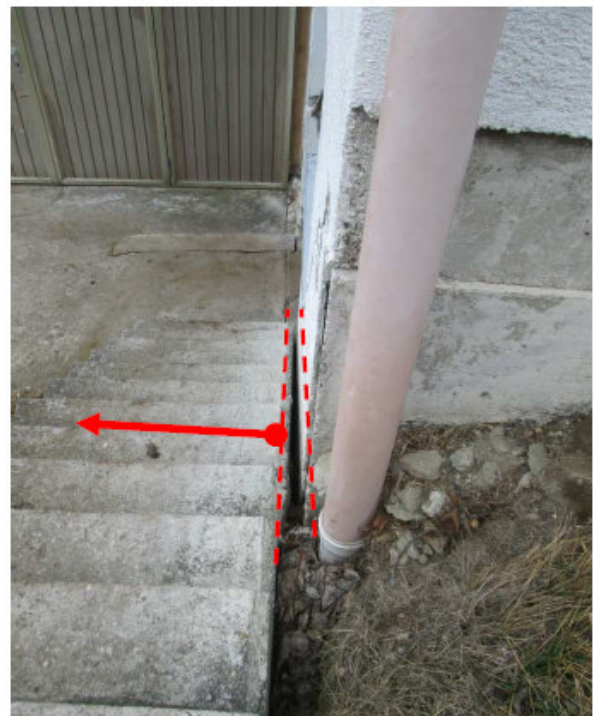
Bild 42: mehrere Zentimeter Spalt

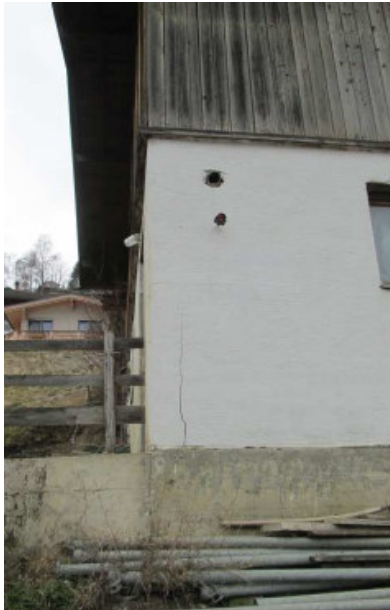
Bild 43: Ende taleinwärts

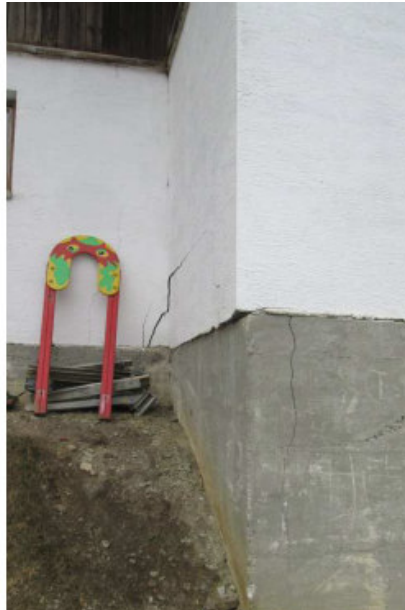
Bild 44: ca. Fassadenmitte

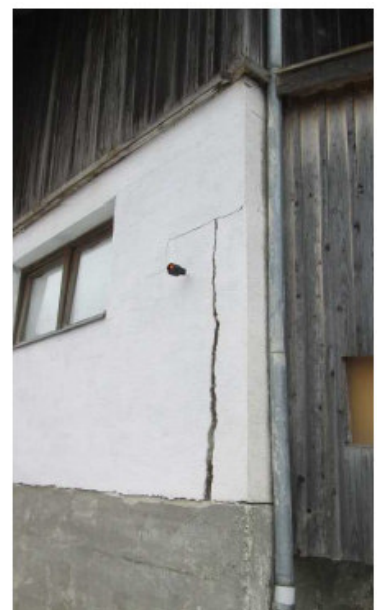
Bild 45: Ende talauswärts

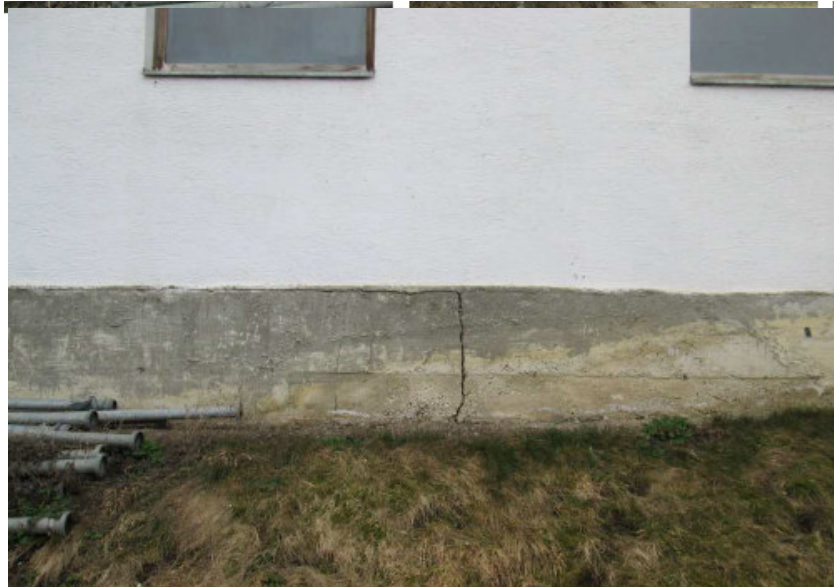
Bild 46: Riss in Fundierungs-Mauer

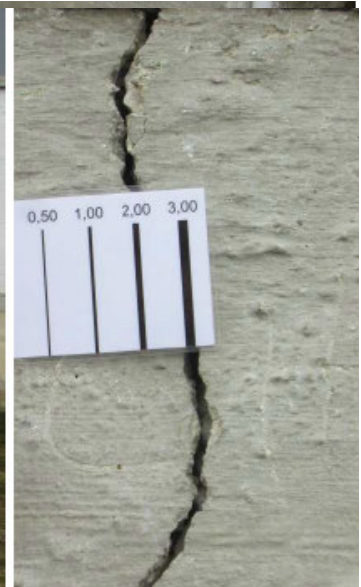
Bild 47: große Rissweite

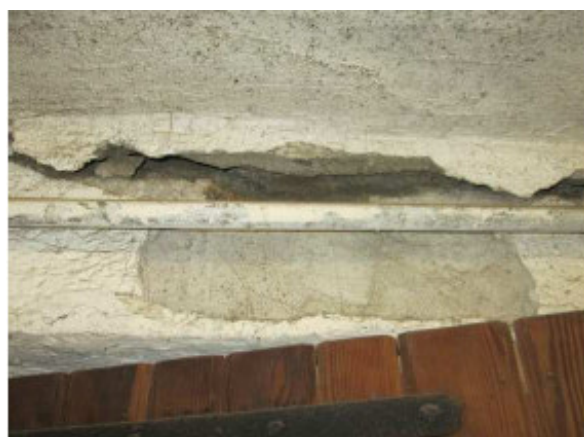
Bild 48: Anschluss Wand Decke

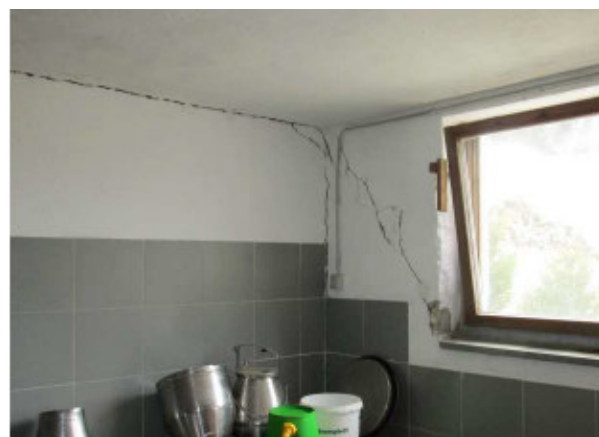
Bild 49: Innenecke

Bewegungen im Untergrund sind bei diesem Objekt stark gegeben, wobei die Bewegungen talwärts konstant über die Länge vorliegen. Durch ungleiche Setzungen und Verdrehungen ist es zu massiven Rissbildungen gekommen. Dieses Objekt bedarf einer fortwährenden Beobachtung, da ein mittelfristiger Verlust der Tragsicherheit nicht ausgeschlossen werden kann.
