Rutschungen im steirischen Tertiärgebiet mit besonderer Berücksichtigung der Wasserführung

Von ANDREAS THURNER (Graz)

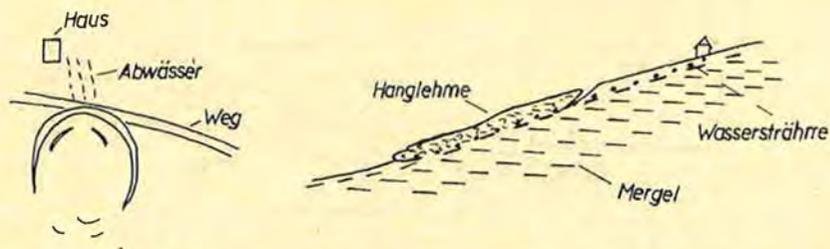
Der untere, ungefähr 15 m breite Ablagerungsraum, war um ca. 2 bis 3 m vorgeschoben. Das Geländestück zeigte demnach eine Absenkung und ein Abgleiten (Abb. 1).

Abb. 1: Rutschungen auf der Konstantinhöhe bei Gleichenberg. Absenkung und Rutschung. Die Abwässer beschleunigen die Rutschung.

Die Rutschung wurde durch erhöhte Zufuhr von Wasser ausgelöst. Es erhob sich die Frage, warum gerade dieses Geländestück von der Rutschung betroffen wurde, obwohl die benachbarten

Hänge die gleichen Niederschläge aufnehmen. Die Untersuchung ergab, daß die gesamten Abwässer des Hauses samt den Dachwässern am Wiesenhang zur Versickerung kamen und eine besonders starke Durchfeuchtung und damit eine Erweichung der Hanglehme bewirkten.

Die Stabilisierungsmaßnahmen ergaben sich daher von selbst. Die verrohrte Ableitung der Abwässer ist hierfür eine unbedingte Notwendigkeit. Die Spalten sind sorgfältig zu verschließen, so daß die Wasserzufuhr in die Tiefe verhindert wird. Außerdem sind alle auffallenden Versickerungsstellen (kleine Mulden, Senken) bodengleich zu machen. Die am unteren Rand der Rutschung zeitweise austretenden Wässer sind abzuleiten.

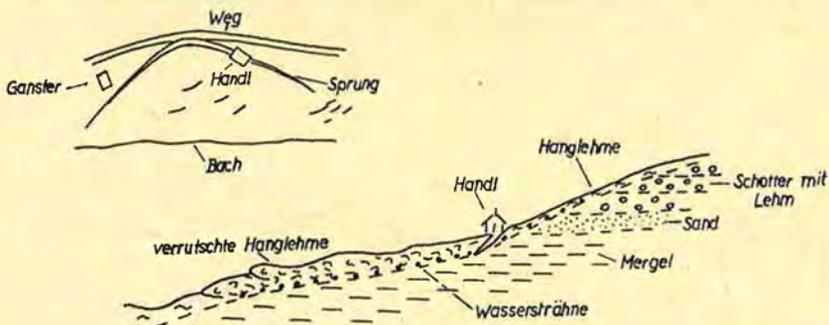
2. Ein ähnlicher Fall ereignete sich in Rohrbach, wo ein Haus schwer beschädigt und unbewohnbar wurde. Es kam dort ein ungefähr halbkreisförmiges Geländestück mit einem Radius von ca. 70 m in Bewegung. Es war am Umfang von klaffenden Spalten umgrenzt, die hangabwärts zu Ende gingen. Sie bewirkten eine Absenkung von 30 bis 50 cm. Im Inneren der abgesunkenen Fläche waren wohl alte Rutschspuren erkennbar; die neue Rutschung hat jedoch nur flache Buckeln verursacht. Am unteren Rand, gegen den Bach zu, stellten sich gegen SO kleine Aufbuckelungen ein (Abb. 2).

Abb. 2: Rutschungen bei Rohrbach. Die Hangwässer versickerten und erweichten die Grenzschicht zwischen Mergel und Hanglehmen.

Das Material des abgesunkenen Geländestückes besteht aus lockeren Lehmen, die einzelne Gerölle enthalten. Die Mächtigkeit muß auf Grund der Verschiebung im Brunnen mit 60 cm angenommen werden. Das Haus Ganster steht auf lehmigen Sanden. Der Hang darüber bis zum Bahndamm zeigte Schotter mit lehmigen Lagen, welche Schichten ebenfalls zuoberst eine aufgelockerte Verwitterungslage bilden (Abb. 2).

Die starken Niederschläge in den letzten Apriltagen verursachten eine starke Durchfeuchtung der Hanglehme. Eine auffallend starke Wasserzufuhr erfolgte jedoch vom Hang über den Häusern Gangl und Handl. Acht Tage nach der Rutschung, die am 22. April 1965 erfolgte, trat noch immer aus der Wiese Wasser aus, das längs eines Feldweges abflo und dann am Hang unter den Häusern versickerte.

Das Haus Handl ist nicht mehr zu retten, Ausbesserungsarbeiten haben keinen Bestand, denn es steht auf derart labilem Boden, da jederzeit wieder eine Bewegung eintreten kann. Eine Stabilisierung des Bodens, vielleicht durch Tiefdrainage (6 m) kann voraussichtlich keine vollstndige Beruhigung erreichen. Das Augenmerk mu daher vor allem auf die Erhaltung des Hauses Ganster gerichtet werden; daher ist eine grundstzliche Entwsserung des Gelndes ober dem Haus und eine entsprechende Ableitung notwendig. Ferner sind die Dachwsser und Abwsser verrohrt bis zum Bach abzuleiten. Lngs der Sprnge neben dem Haus ist mit einer Pilotenreihe eine Sicherung des Hauses anzustreben. Smtliche offenen Spalten sind fest mit Lehm zu verschlieen.

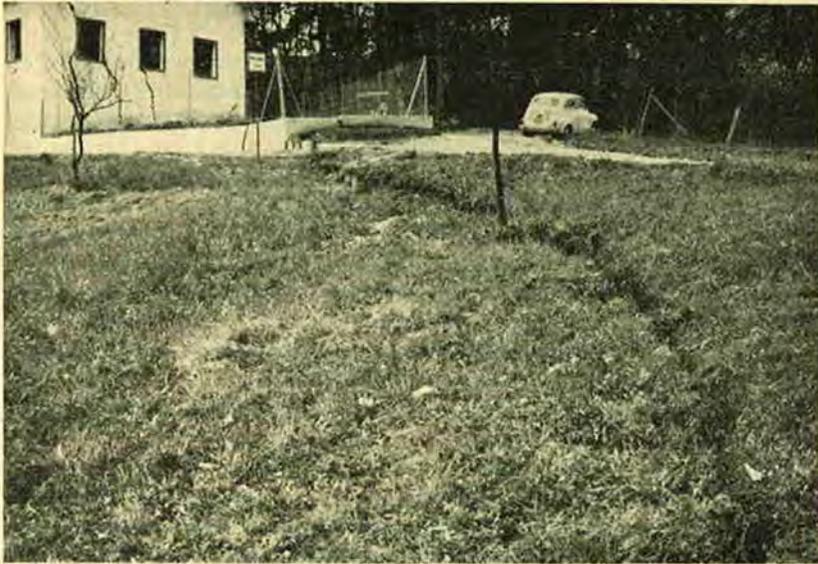
Am Haus Handl entstanden außen und innen und im Keller Sprünge mit 4 bis 6 cm Weite, die Gartenmauer wurde zerrissen und verstellt. Der 24 m tiefe Hausbrunnen zeigte an den oberen 6 m eine Verschiebung nach SO um 60 cm (Abb. 3).

Abb. 3: *Rutschung in Rohrbach. Die Absetzung der Hanglehme verursachte eine Zerreiung und Verstellung der Gartenmauer sowie 4 bis 6 cm weite Sprünge in den Hauswänden.*

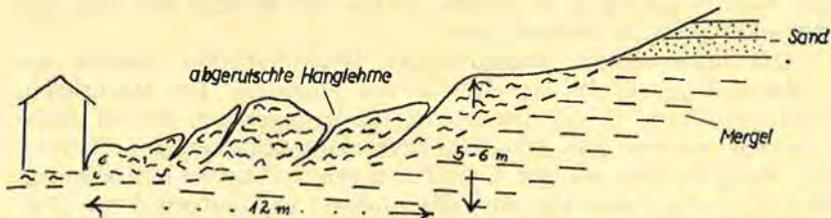
Der ungefhr 40 m hohe Berghang besteht zuunterst aus Mergeln mit einer 3 bis 4 m mchtigen Auflage von verwitterten Lehmen. In den hheren Hangpartien liegen ber den Mergeln Sande, die teilweise in Aufschlssen erkennbar sind (Abb. 4).

Abb. 4: Rutschung bei Gleichenberg. Die Rutschung wurde durch Entfernung des Hangfues ausgelst.

Nach der Rutschung beobachtete man ein staffelfrmiges Absetzen der Hangmassen, wobei das unterste Stck zum Haus hin prete und vor allem durch den Hangdruck die Schden verursachte.

Die Ursachen dieser Bodenbewegung liegen klar auf der Hand. Die bereits verrutschten Hanglehme wurden durch die andauernden Niederschläge stark erweicht, die Mulden begünstigten die Versickerung, und es besteht ferner die große Wahrscheinlichkeit, daß die Kläranlage gleichzeitig auch eine Versickerungsstelle war. Es kam daher zur Erweichung, so daß stellenweise der Zusammenhang verloren ging und Zerreißen (Spalten) und Absetzungen eintraten. Die in die Spalten eindringenden Wässer vergrößerten im Inneren die Erweichung, so daß weitere Absetzungen folgten.

Da durch den Bau des Hauses der Hangfuß angeschnitten wurde, fehlte das Widerlager, der Hangdruck konnte sich auswirken und damit das Haus beschädigen.

Da hier vor allem der Hangdruck die Schäden verursachte, muß getrachtet werden, diesen zu schwächen. Die durch das staffelförmige Abrutschen der Hanglehme entstandenen Unebenheiten, die Beulen, sind abzutragen, so daß ein gleichmäßig abfallendes Gelände entsteht; das Gewicht der beweglichen Hangmassen wird verringert, und Versickerungsstellen verschwinden. Die Spalten sind fest mit Lehm zu verschließen, so daß das Eindringen der Wässer erschwert wird. Die allenfalls austretenden Wässer sind abzuleiten. Außerdem ist in diesem Fall zur Sicherung des Hauses eine starke Stützmauer hinter dem Haus anzubringen. Versickerungsanlagen dürfen nicht gestattet werden.

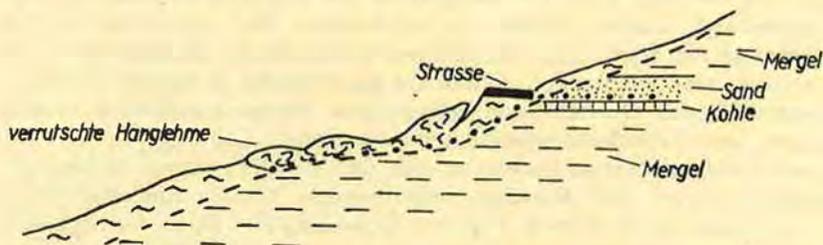
Abb. 5: Rutschung bei Ilz. Die unter den Sandlagen austretenden Quellen erweichten den Hängelehm, der dadurch ins Rutschen kam.

Die Sande sind wasserführend, und das Wasser tritt an mehreren Stellen an der Sohle der Sande aus. Die Quellaustritte sind östlich der Straßenkehre im Wald gut erkennbar. Sie versumpfen den Hangfuß. An der rutschempfindlichen Straße jedoch versickern diese Wässer im Hängelehm und weichen die Trennungsfläche zwischen dem Untergrund und den aufliegenden Hängelehmen auf. Einige Wasserpfützen auf dem ebenen Gelände unter der Straße scheinen von diesem Wasser herzurühren. Kommen dazu noch andauernde Niederschläge, so erfolgt noch eine Erweichung der Verwitterungsschicht, die ein Abreißen und Abrutschen zur Folge hat. Die Belastung durch die Fahrzeuge beschleunigt diesen Vorgang noch mehr.

Die Hauptursache liegt hier sicher in den unter den Sanden austretenden Wässern.

Die Stabilisierung bereitet hier sicher Schwierigkeiten, denn es müßte vor allem eine schlitzförmige Fassung der unter den Sanden

austretenden Wasser erfolgen. Da unter der Straße stark aufgelockertes abgerutschtes Material lagert, besteht die Wahrscheinlichkeit, daß die Straße auf den aufgelockerten Hanglehmen aufsitzt, so daß der Hangdruck trotz der Entwässerung zu Rutschungen führt. Es müßte hier auf Grund weiterer Untersuchungen überlegt werden (Bohrungen, Untergrunduntersuchungen), ob nicht eine Verlegung der Straße in Betracht zu ziehen wäre.

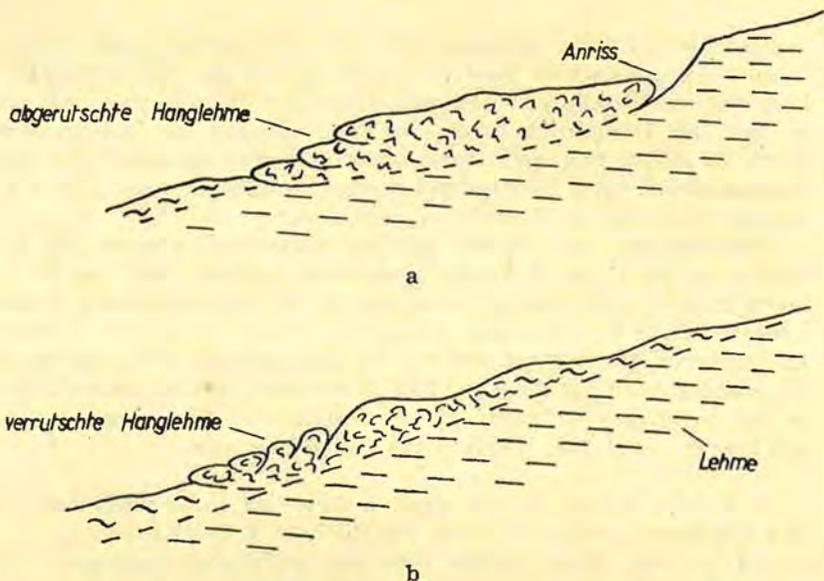
6. Wieder andere Rutschungen stellen sich in den Mulden um den Kegelberg an den Abfällen des Rückens Kirchbach-Prosendorf ein. Diese Mulden sind mit auffallend mächtigen lockeren Hanglehmen bedeckt, deren Mächtigkeit wegen des langsamen Abgleitens nach unten zunimmt. Die Niederschläge versichern verhältnismäßig rasch und streben von allen Seiten der Muldentiefe zu. Da offene Gräben, die das Wasser ableiten, meist fehlen oder verwachsen sind, erfolgt eine allgemeine Durchfeuchtung der aufgelockerten Hanglehme, und der Zusammenhalt wird verringert, es entstehen Spalten, die im weiteren Verlauf zum Losreißen und Abrutschen eines Geländestückes führen. Meist entstehen die Abrisse am oberen Rand und abgerutschte Massen rutschen fladenförmig übereinander (Abb. 6 a).

Es kann jedoch auch vorkommen, daß die durchfeuchteten Massen derart nach abwärts drücken, daß der Hangfuß diesem Hangdruck nicht mehr standhalten kann und zerreißt, so daß die Hanglehme aufgepreßt werden, zerreißen und wulstartig austreten (Abb. 6 b).

Abb. 6: Rutschungen in Gehängemulden: a) Die durchfeuchteten Hanglehme reißen am oberen Rande ab. b) Die durchfeuchteten Hanglehme gleiten allmählich ohne Spaltenbildung abwärts und quetschen den Hangfuß aus.

Um halbwegs eine Stabilisierung zu erreichen, ist eine gründliche Drainagierung der gesamten Mulde erforderlich. Die Hangwässer sind jedoch bis zum nächsten Bach verrohrt abzuleiten und nicht im unteren Teil des Hanges zur Versickerung zu bringen. Sind

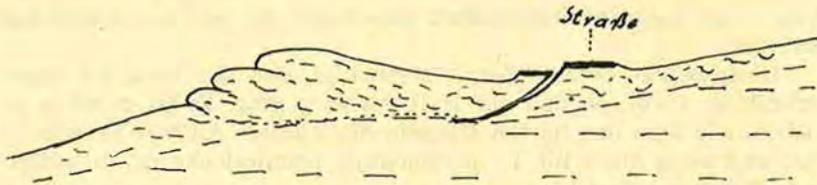
Abb. 7: Ein Damm kommt auf der durchweichten Unterlage zur Setzung und quetscht die anschließenden Hanglehne aus.

Man kann hier zwei Bewegungen erkennen: eine deutliche Absenkung und Setzung von einem Stück des Dammes und eine Ausquetschung.

Die Ursachen liegen in der Erweichung der aufgelockerten Hanglehme und in der Auflast. Setzung und Rutschung greifen hier ineinander, denn durch die Setzung des Dammes wurden die anschließenden Hanglehme aufgepreßt.

Wenn man das Übel an der Wurzel beheben will, müßte vor allem eine Stabilisierung der Dammsohle erreicht werden. Es müßte vor allem untersucht werden, ob der Damm auf gewachsenem Boden aufsitzt oder auf den verwitterten Lehmen, die besonders bei Wasseraufnahme plastisch und zusammendrückbar sind. Liegt dieser Untergrund vor, dann kann eine Stabilisierung durch Abgraben der Verwitterungsschicht bis zum gewachsenen Boden oder durch Aufsetzen des Dammes auf Betonpiloten erreicht werden. Das sind umfangreiche und kostspielige Bauten.

Andere Sicherungsarbeiten, die nicht immer einen dauernden Erfolg versprechen, bestehen vor allem in einer gründlichen Entwässerung. Alle Versickerungsmöglichkeiten müssen weitgehend vermieden werden. Die Unebenheiten am Rutschgelände (die kleinen Mulden, Dellen) müssen bodengleich gemacht werden, so daß ein gleichmäßiger Ablauf der Niederschläge möglich ist. Alle Spalten, die durch die Rutschung entstanden sind, müssen mit Lehm verschlossen und fest verstampft werden. Alle Wässer, die vielleicht von der nächsten Umgebung herkommen, sind so abzuleiten, daß sie nicht zur Versickerung gelangen.

Zur Sicherung des Dammes, der eine schwere Auflast auf die Hanglehne darstellt, müßte dieser eigentlich entfernt werden. Da dies in den seltensten Fällen durchführbar ist, kann man durch eine Pilotenreihe eine Stabilisierung wenigstens für einige Zeit erreichen, doch diese Piloten müssen unbedingt in dem gewachsenen Boden 2 bis 3 m tief verankert werden.

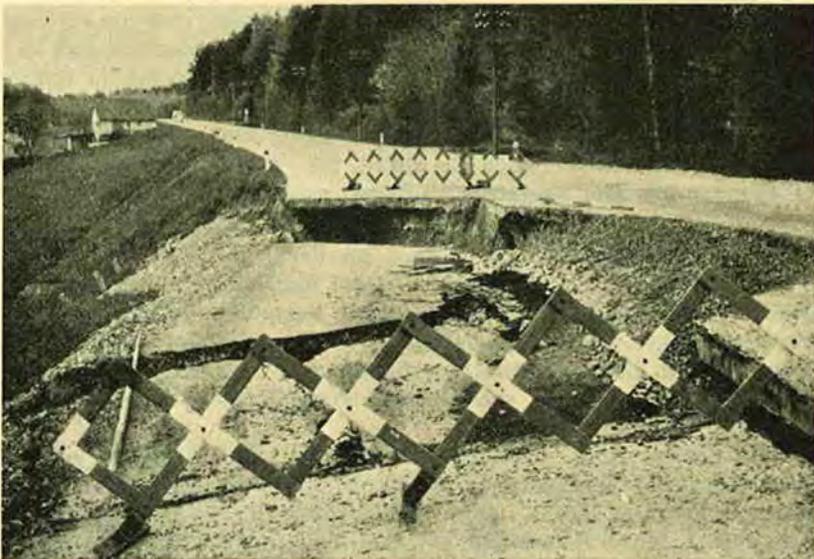
Nach der Rutschung beobachtete man einen senkrechten Abbruch und eine Absenkung um ca. 1 m, dann eine Verflachung, die in eine Aufwölbung mit steilerem Abfall übergeht. An einer an-

Abb. 8: Rutschung an der Bundesstraße Gleisdorf—Pesendorf. Die Straßendecke setzte sich senkrecht ab und quetschte die Hanglehne aus.

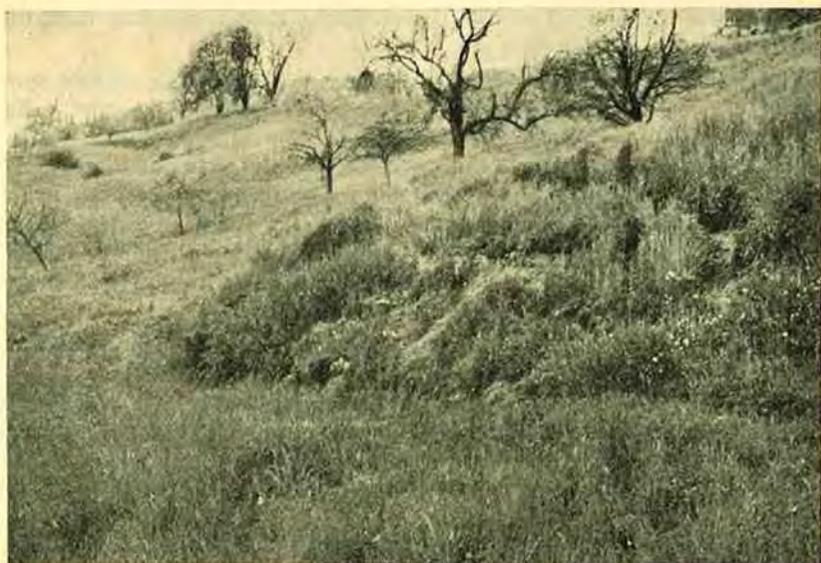
deren Rutschstelle schließt sich an den Dammeinbruch eine ebene Wiesenfläche an, deren Abfall zersprungen, aufgewühlt und etwas staffelförmig abgerutscht ist (Abb. 7, 8, 9).

Abb. 9: *Rutschung an der Bundesstraße Gleisdorf—Pesendorf. Die ausgequetschten Hanglehme schieben sich am unteren Ende der Rutschung vor.*
