Beobachtungen beim Abbau von Mineralölkohlenwasserstoffen bei Schadensfällen

Observations of Decomposition of Fuel Hydrocarbons in Cases of Spills

W. KÄSS¹⁾ & R. SCHWEISFURTH²⁾

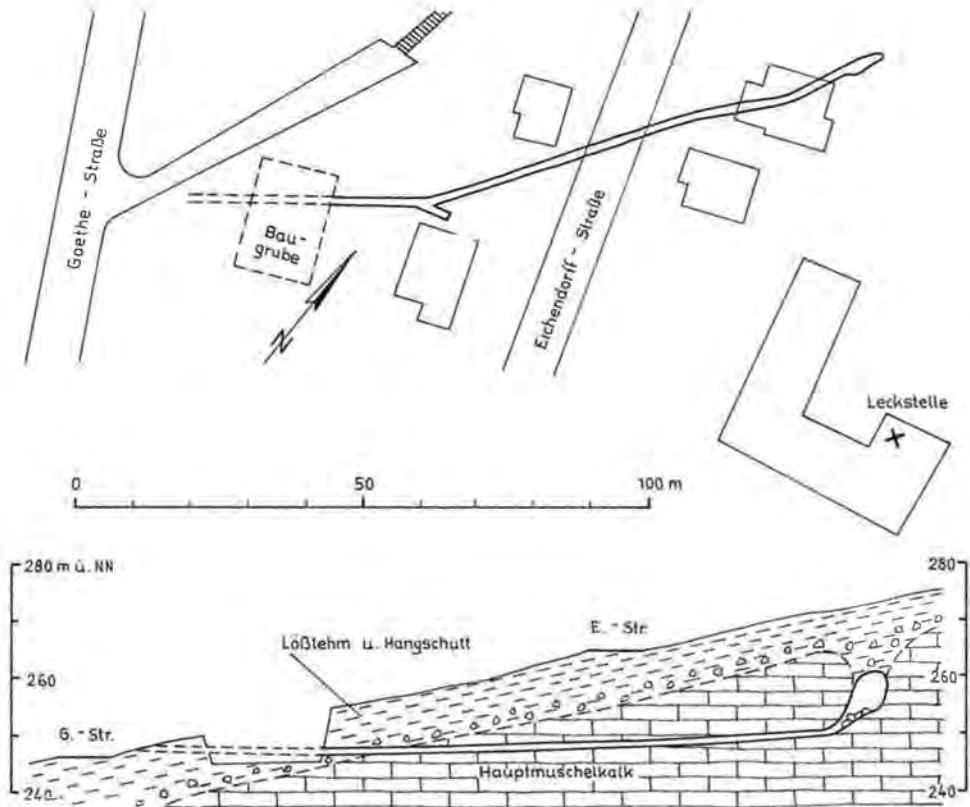
Fig. 2: Oben: Aufsicht auf den Stollen. Aufnahme durch Höhlenforschergruppen BERG/Stuttgart. Die Leckstelle = Heizlaustritt ist durch ein Kreuz gekennzeichnet. Der hauptsächlichste Ölzutritt im Stollen befand sich im Bereich unter der Eichendorff-Straße.
 Unten: Geologischer Schnitt (Entwurf H. WILD). Der ursprüngliche Stollenmund befand sich bei der Goethestraße. Durch den Baugrubenaushub wurde der Stollen in 6–7 m Tiefe im lehmigen Hangschutt angeschnitten. Der leicht bergwärts ansteigende Stollen endet unter einer plombierten Doline. Ursprüngliche Länge des Stollens 130–140 m.

Befahren nicht möglich war. Die Stadtwerke Vaihingen stellten dankenswerterweise Schutzkleidung und Grubenlampen zur Verfügung. Da der Stollen bergwärts schwach ansteigt, nahm der damalige Wasserstand stetig ab. Kurz hinter der Verzweigung (Fig. 2) war die Stollensohle trocken.

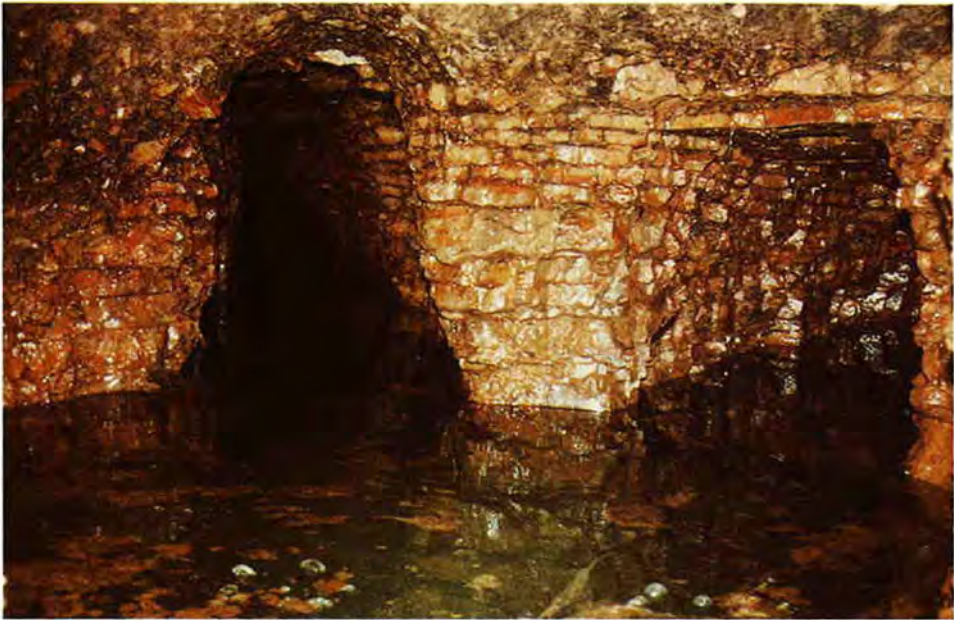
Der Stollen setzt bei der Baugrube im stark lehmigen Hangschutt an. Die überwiegenden Anteile bindiger Materialien erklären den Wasserstau im Stollen. Bei der Verzweigung standen die dünnbankigen Lagen des *Nodosus*-Kalkes an (Tafel I). In der Farbwiedergabe ist auch die schwachgrüne Färbung des Stollenwassers ersichtlich, die vom Färberversuch stammt. Außerdem sind auf der Wasseroberfläche kleine Rasen von kohlenwasserstoffabbauenden Mikroorganismen zu erkennen. Beim weiteren Vordringen in den Stollen fiel auf, daß der Mineralölgeruch nur schwach wahrnehmbar war. Etwa unter der Eichendorff-Straße tropfte noch Mineralöl von der Stollenwand. Sonst war die Stollenwand in wechselnder Stärke von organischer Substanz überzogen. Diese Biomassen boten ein farbenprächtiges Bild. Meist herrschte das

Tafel I:
Stollenverzweigung im *Nodositas*-Kalk rd. 20 m vom Stolleneingang entfernt. Der rechte Stollen endet nach 5 m. An den Wänden leicht rostrote Überzüge von eisenabscheidenden Bakterien. Auf der Wasseroberfläche Flusen und Blasen von Biomassen.

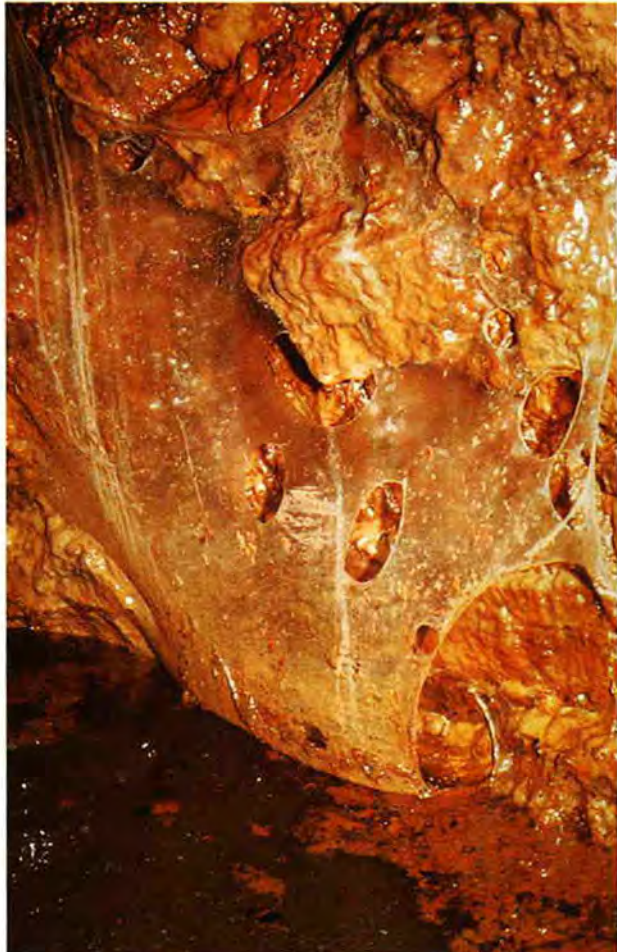
Tafel II:
Kahnhaut aus schleimbildenden Bakterien, ursprünglich die Wasseroberfläche bedeckend; durch Wasserspiegelabsenkung beim Anschneiden des Stollens jetzt an der Stollenwand herabhängend. Auf der Wasseroberfläche treiben Biomassen.

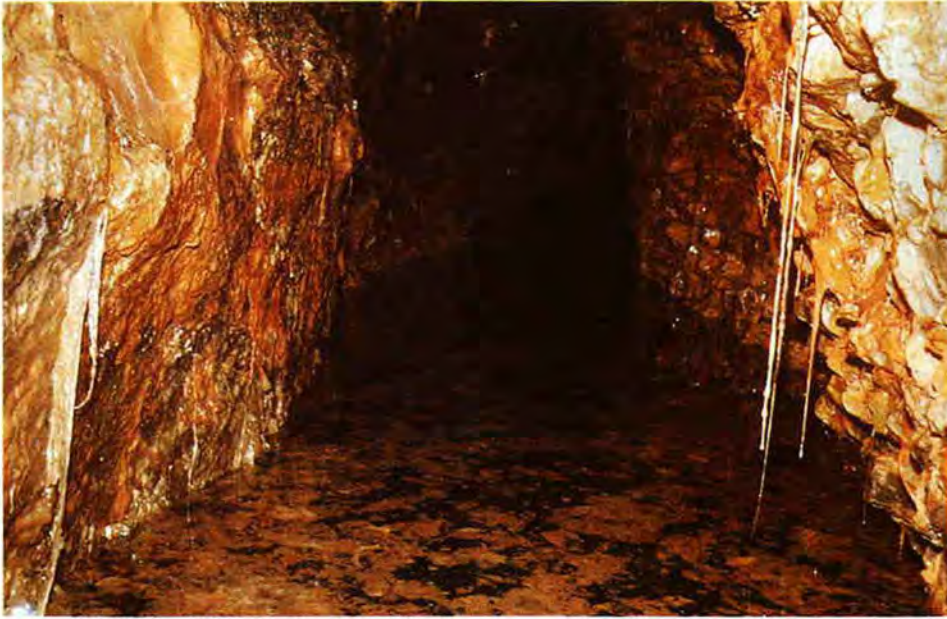
Tafel III:
Schleimige Überzüge von eisenabscheidenden Bakterien auf der Stollenwand, z. T. als Schnüre herabhängend. Wasseroberfläche dicht mit Fladen aus Abbauprodukten des Mineralöls bedeckt.

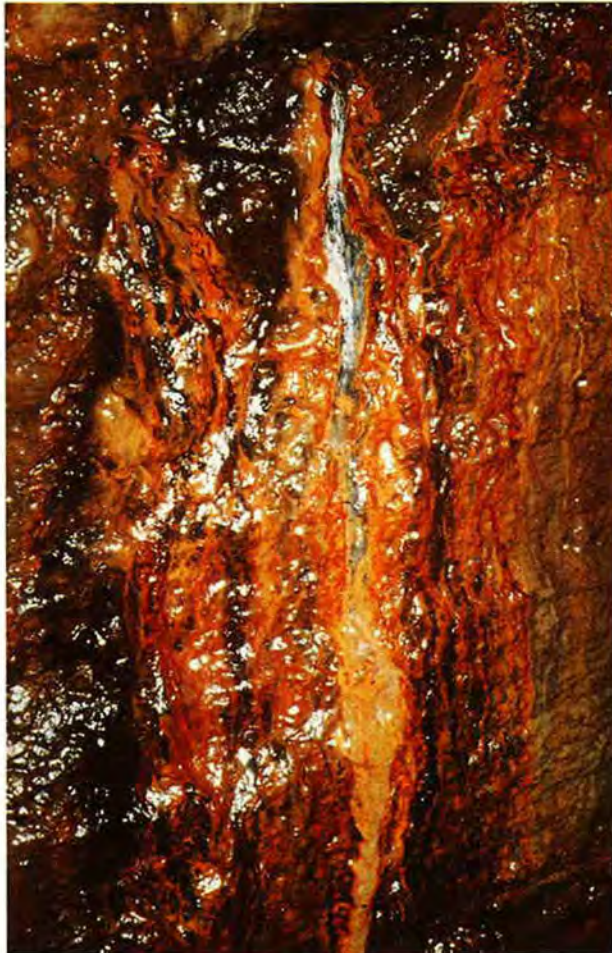
Tafel IV:
Mehrere cm-dicke Biomassen um einen stärkeren Wasserzutritt, aus dem neben Sickerwasser noch Heizöl tropft. Farbloses organisches Material an der Austrittsstelle. Darum herum vorwiegend eisenhaltige Massen hell und dunkel rostrot gefärbt. Weiter von der Austrittsstelle entfernt durch Mangandioxid schwärzlich gefärbte Substanz.

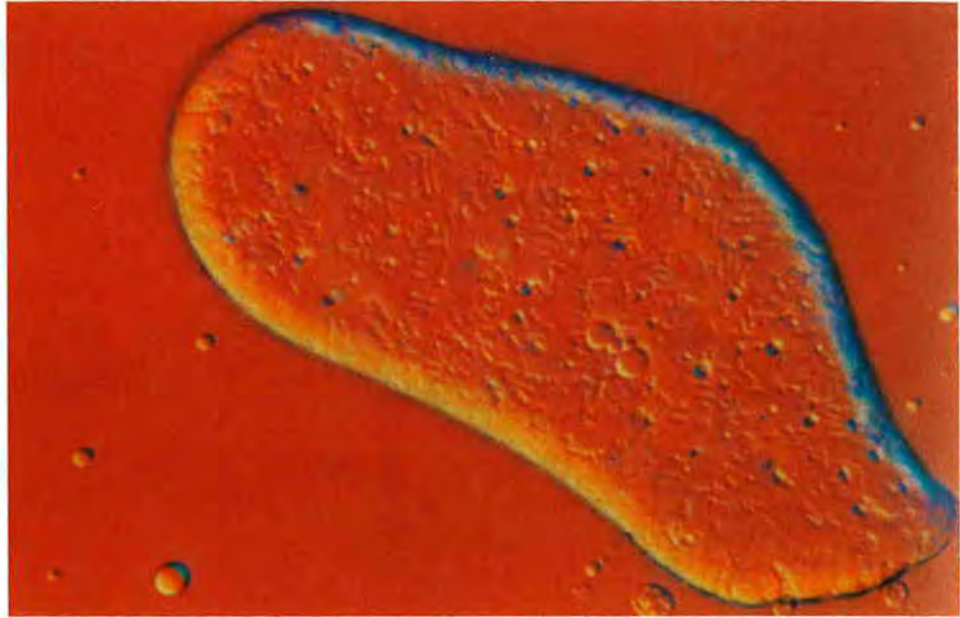
Pseudeomonaden oder Flavobakterien, nutzen die Kohlenwasserstoffe zum Aufbau ihrer Zellsubstanz und als Energiequellen mit der Folge ihrer Vermehrung. Von der im Untergrund in großer Zahl vorkommenden Bakterien sind etwa 10% oder mehr in der Lage, Kohlenwasserstoffe zu verwerten und damit auch abzubauen (Tafel V). Gelangen Kohlenwasserstoffe in den Boden und in den Untergrund, so vermehren sich diese Bakterien bevorzugt, so daß die Koloniezahlen insgesamt bis auf 10^8 pro Gramm Trockengewicht zunehmen.

Tafel V: Heizöltröpfchen, durch Bakterientätigkeit bereits nicht mehr in abgerundeter Form, an der Oberfläche mit zahlreichen Bakterien besiedelt. Vergrößerung 100×10 , Interferenzphasenkontrast; nachvergrößert.

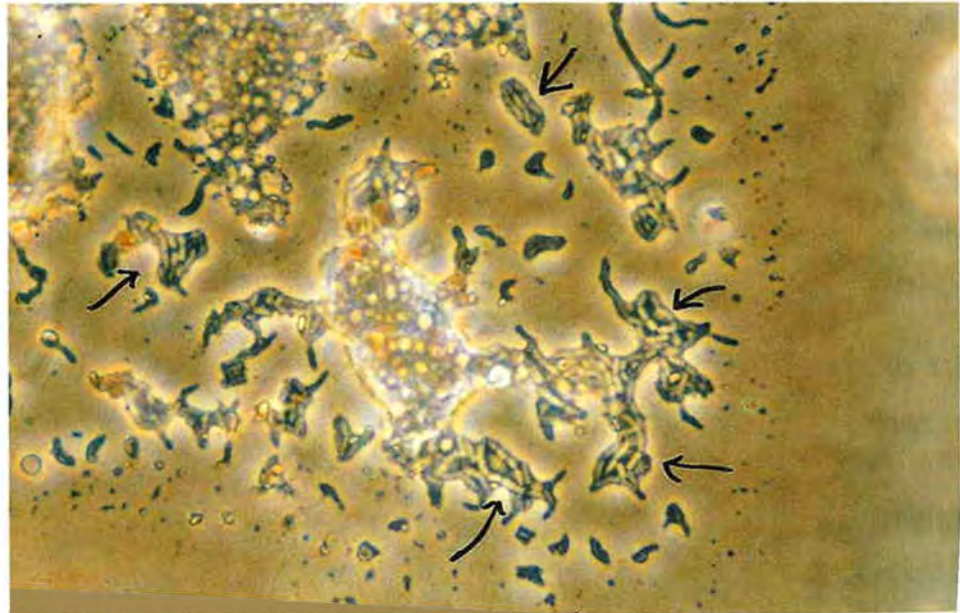
Der Zutritt von Sauerstoff, wie er in Abwehr- und Schluckbrunnen nicht zu vermeiden ist, führt zu einer massenhaften Bakterienvermehrung (W. KÄSS, 1981 b). Es treten schleimbildende Bakterien auf, bei deren Mikroskopie deutlich wird, daß durch mikrobiell gebildete Tenside Emulsionen entstanden sind (Tafel VI). Ein solcher Sauerstoffzutritt zu Brunnen kann zusätzlich zu einer mikrobiologischen und chemischen Eisen- und Manganoxidation führen.

Tafel VI: Durch Bakterien anemulgiertes Öl. Bei den Pfeilen sind Bakterien auf den Ölfilmen zu erkennen. Vergrößerung 100×10 , Phasenkontrast; nachvergrößert.
