Rosiggengasse Pfons - eine dramatische Entwicklung bei Hangbewegungen

Maßnahmen zur Stabilisierung, Herbst 2003

Von DI Dr. Jörg Henzinger

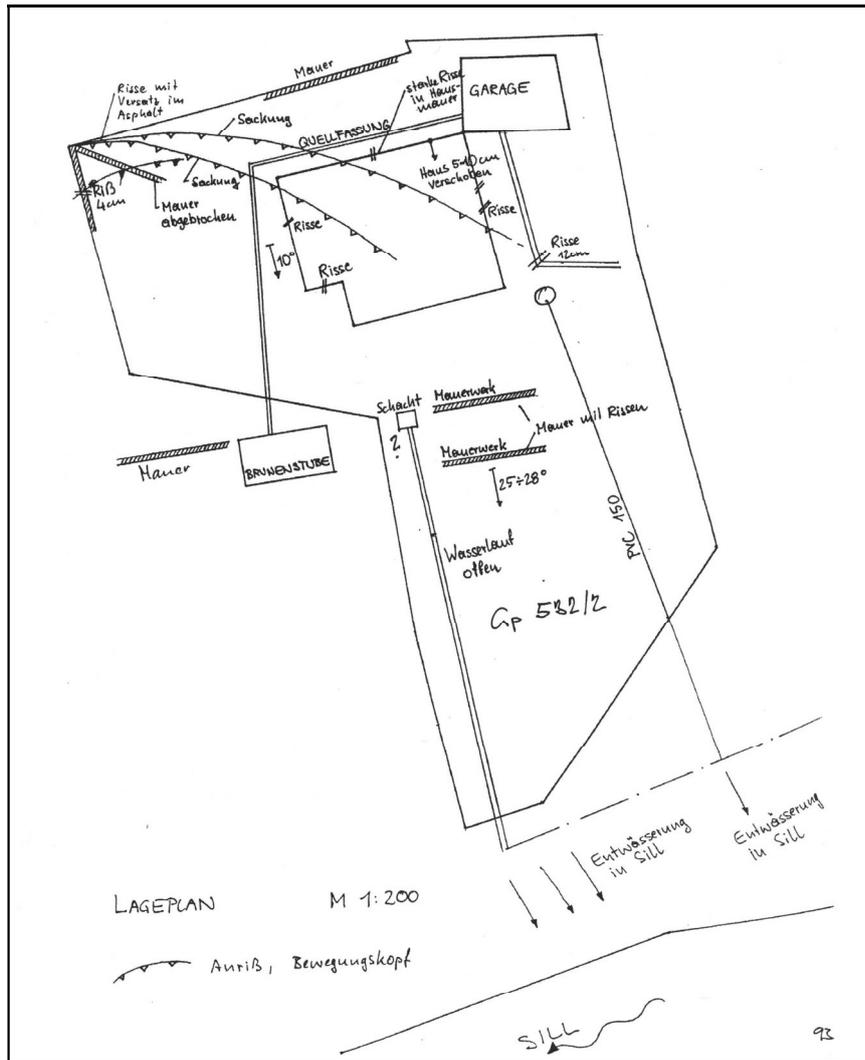
Im Jahre 1994 konnte im Rahmen eines Rechtsstreites das Haus Hörtnagl in Pfons, Rosiggengasse 9, begutachtet werden. Bei der Begutachtung ging es um die Erhebung der Ursache, die zu großen Risschäden am Gebäude geführt hat. Laut Aussage der Eigentümerin des Hauses Rosiggengasse 9, Frau Hörtnagl, entstanden feine Risschäden am Haus schon in den Sechzigerjahren. 1991 sind bei einem Weihnachtswetter schlagartig große Risse entstanden. 1992 und 1993 waren die Verformungen und Rissbildungen beim Haus Hörtnagl bereits so groß, dass eine Bewohnbarkeit des Hauses nicht mehr gegeben war. Auch eine Sanierung war nicht möglich, da die Bausubstanz und die Gründung tiefgreifend geschädigt waren. 1996 wurde das Haus abgerissen.

Auswertung der Rissbildungen beim Haus Hörtnagl und Darstellung der Anrisse im Gelände, 1994

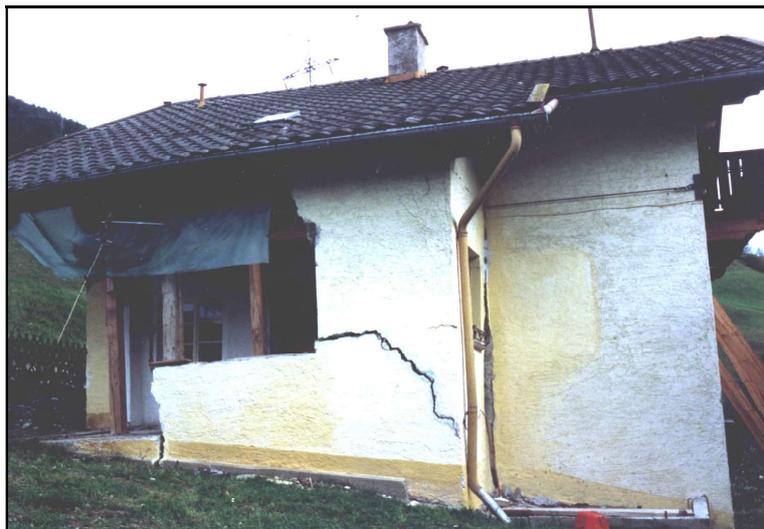
Abb. 2: Rissbildungen am Haus Hörtnagl, 1994

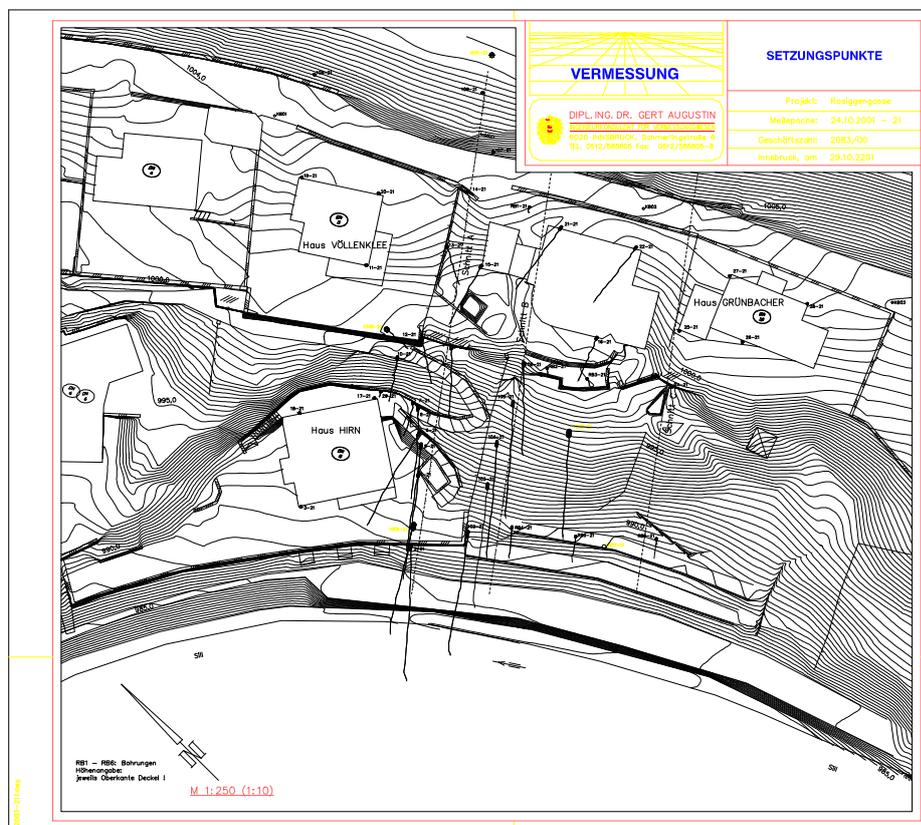
Seit dem Herbst 2001 wurden nur mehr geringe Bewegungen im Hang direkt unter dem Haus Grünbacher gemessen. Ab diesem Zeitpunkt wirkte die Hangverdübelung. Seitlich des Hauses Grünbacher, also beim Haus Hirn und am südwestlichen Eck des Hauses Völlenklee, haben sich die Bewegungen verlangsamt, sind aber nicht abgeklungen. Parallel zu den Bewegungen konnten im Gelände besonders auf dem Grundstück Hirn Wasseraustritte beobachtet werden.

Abb. 3: Lageplan mit Bewegungsvektoren

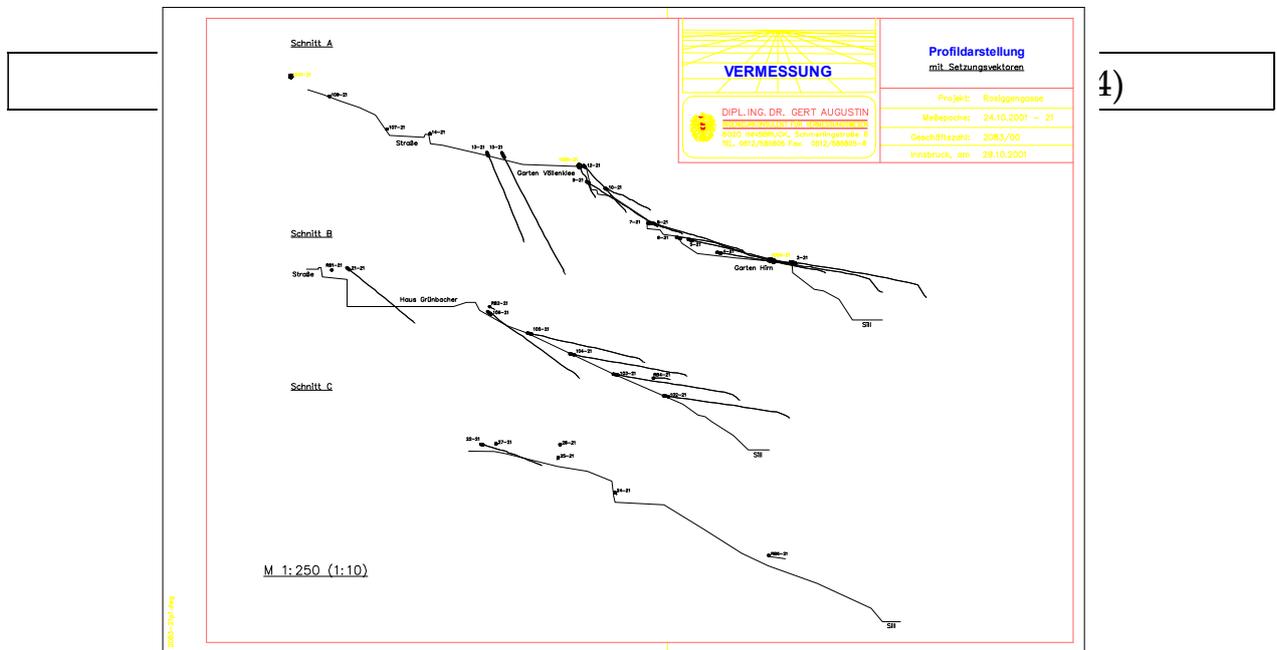
Abb. 4: Profile mit Bewegungsvektoren

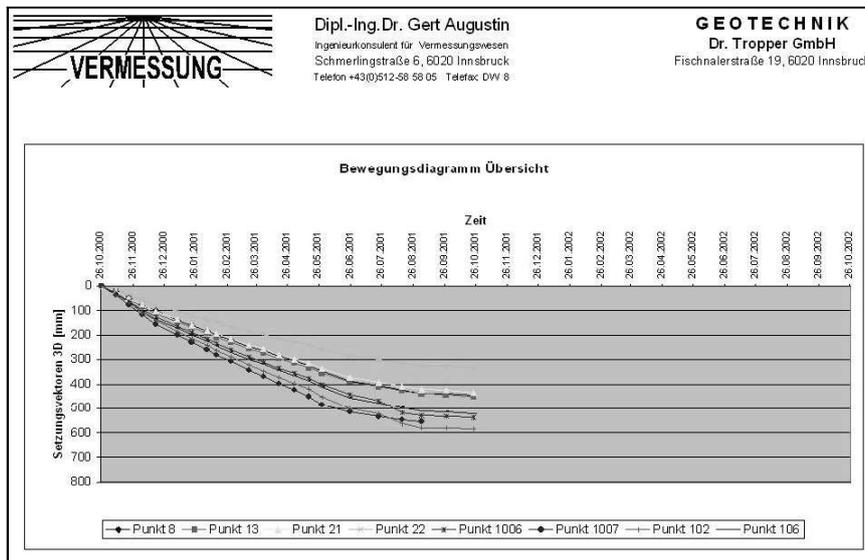
Abb. 5) Diagramm mit Geschwindigkeitsverlauf

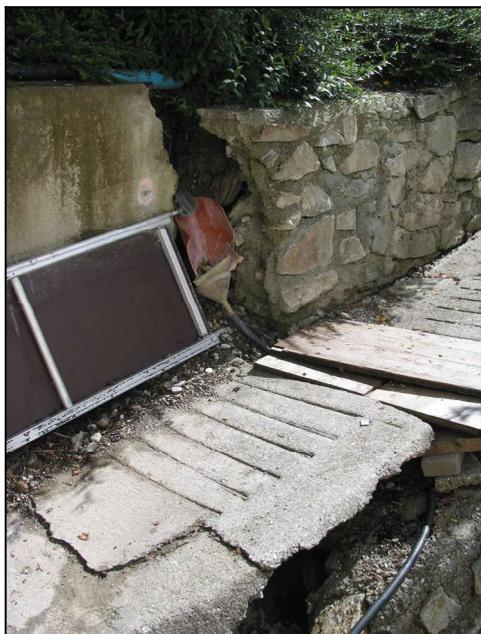
Abb. 6) Schäden im Garten, Haus Hirn

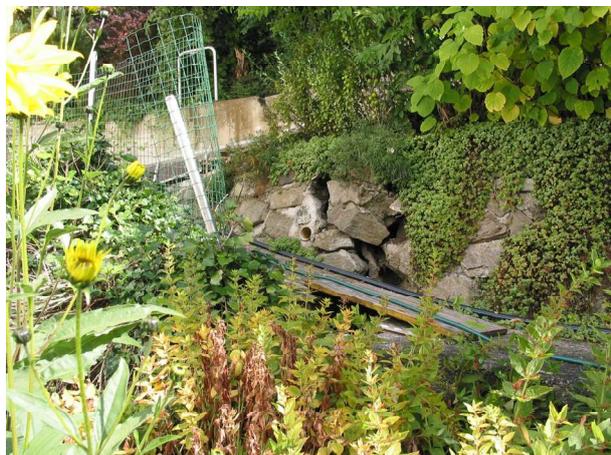
Abb. 7) Schäden im Garten, Haus Hirn

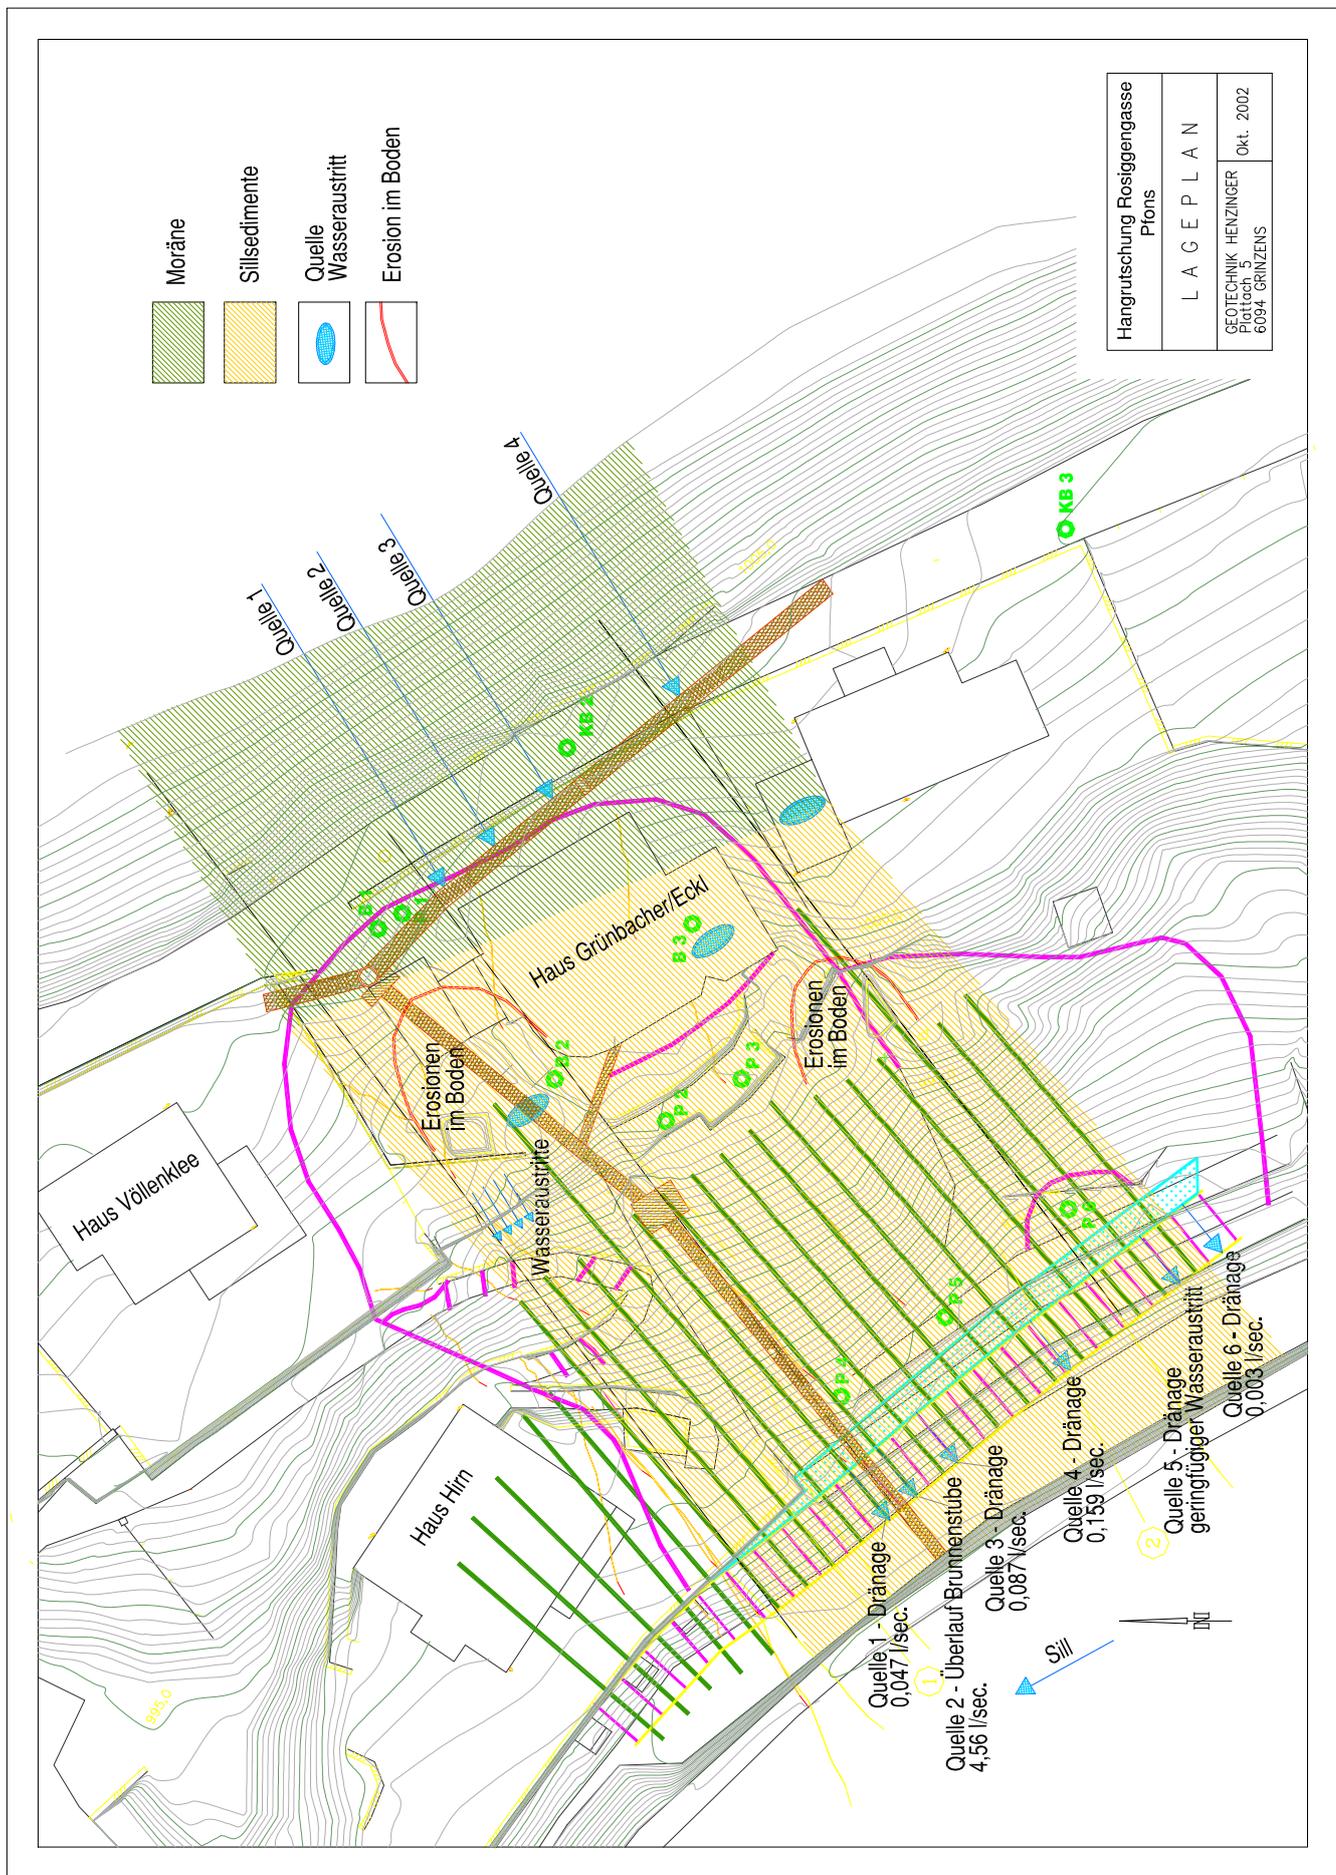
Die geologische Situation ist auf dem Lageplan in Abbildung 8 und im geologischen Schnitt in Abbildung 9 dargestellt. Talseitig des Hauses Grünbacher steht dichte, feinteilige, zum Teil auch weiche Grundmoräne an. Örtlich ist diese Moränenschicht, die den Einhang zur Sill bildet, mit nachträglichen Auffüllungen überlagert. Die Felsoberfläche fällt hangparallel zur Sill, also steil nach Westen und gering nach Süden ein. Unter der bergseitigen Hauswand Grünbacher liegt der Fels lediglich 3 bis 4 m unter der Gebäudesohle, talseitig des Hauses befindet sich der Fels 10 bis 12 m unter dem Gelände.

Bergseitig des Hauses Grünbacher konnte keine Moräne angetroffen werden. Die Herstellung des Entwässerungsgrabens und die Aufschlussbohrungen ergaben, dass bergseitig des Hauses Grünbacher horizontal geschichtete, stark wasserführende Sillablagerungen in einer Wechsellagerung von stark durchlässigen Kiesen und gering durchlässigen Schluffen anstehen. Flächig und örtlich konzentriert strömen große Hangwassermengen aus diesen Schichten und treffen auf die Felsoberfläche und die gering durchlässige Moränenauflage. Besonders bei Starkregenereignissen und nach Regenperioden ist es zum Aufstau des Hangwasserspiegels und zu örtlich konzentrierten Abflüssen gekommen. Im Zuge solcher Ereignisse in den Jahren 1991 und 1999/2000 sind große Hangbewegungen schubartig entstanden.

Abb. 8) Geologischer Lageplan

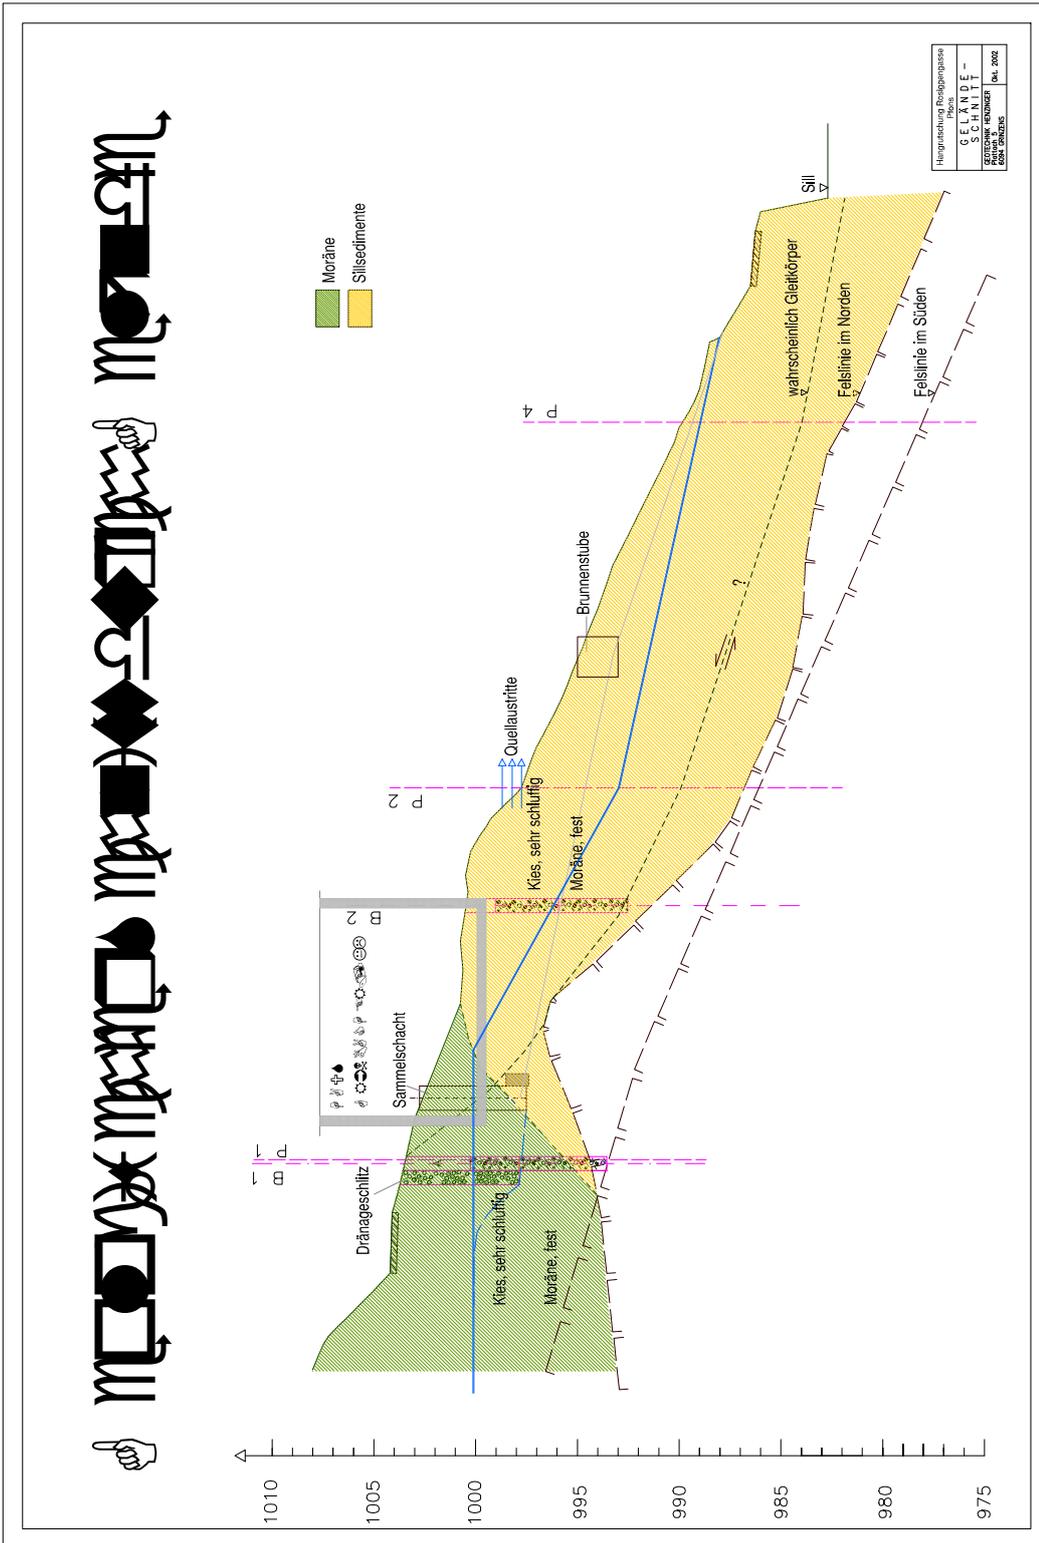
Abb. 9) Geologischer Schnitt durch das Gelände

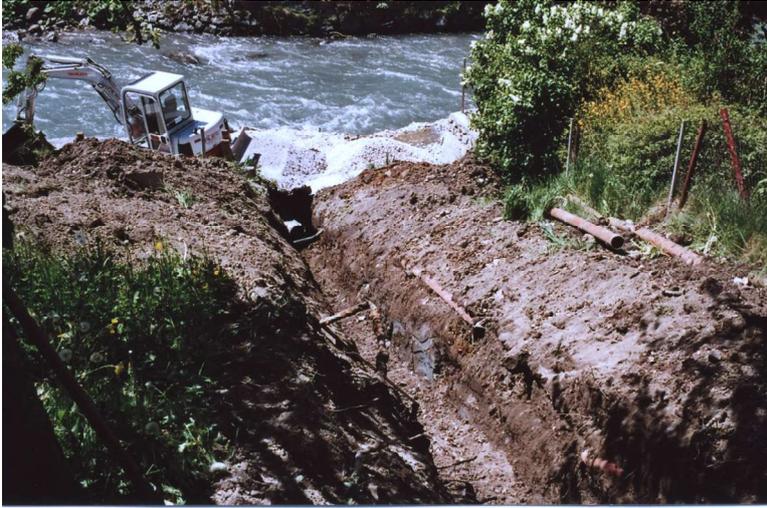
Abb. 10) Entwässerungsgräben zur Sill

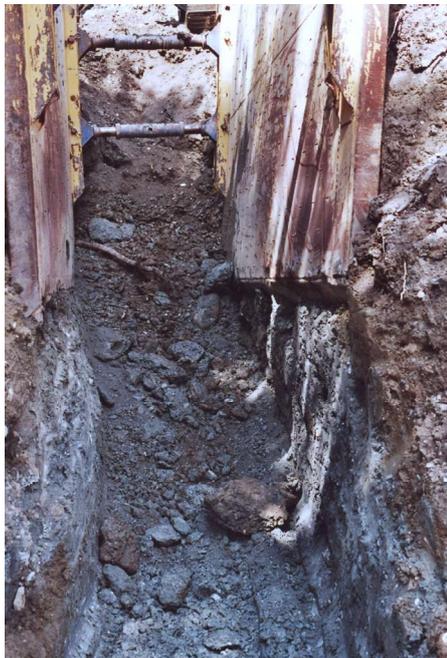
Abb. 11) Feinkörnige Moräne als Wasserstauer

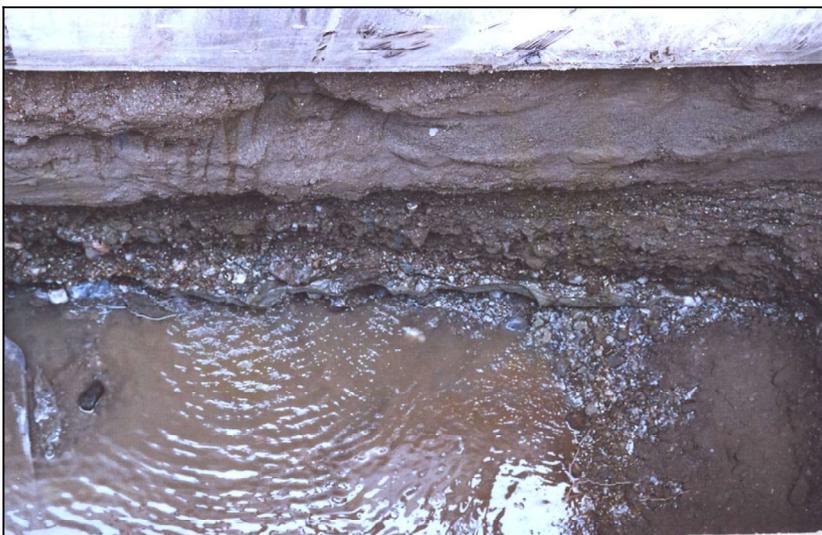
Abb. 12) Große Wasseraustritte oberhalb der Schluffschichten

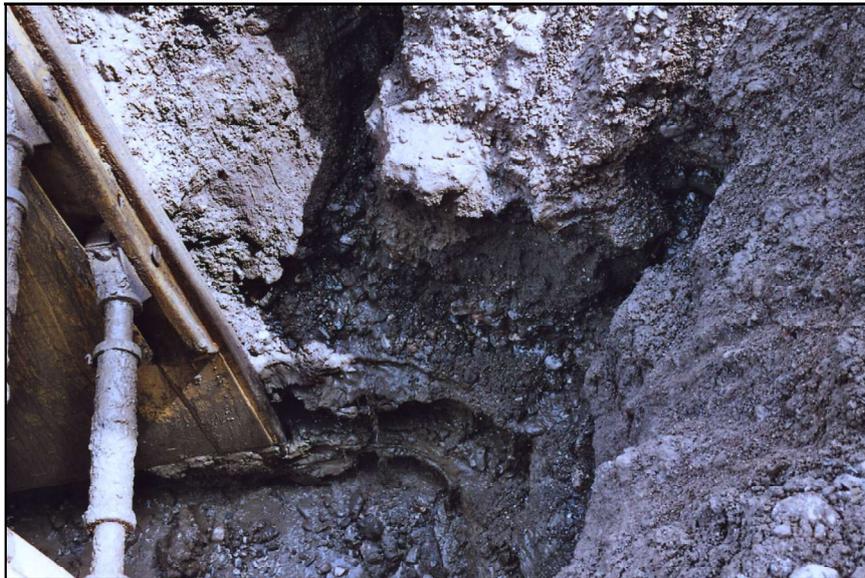
Abb. 13) Dünne Schluffschichten zwischen durchlässigen Kiesschichten

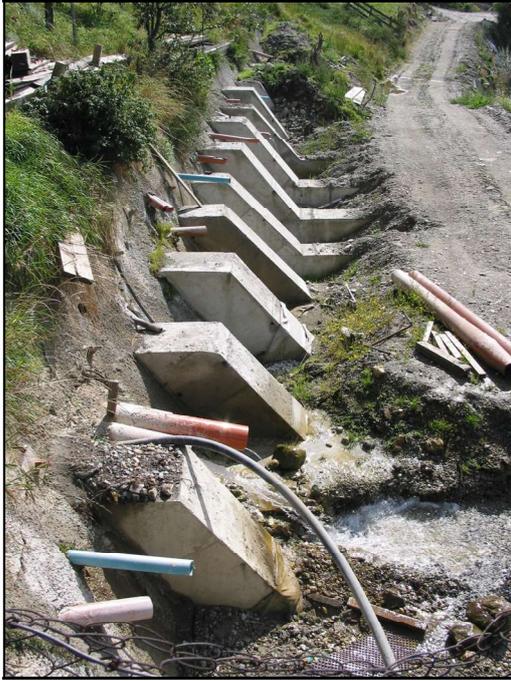
Abb. 14) Ortbetonbalken oberhalb der Pfahlköpfe

Eine Verdübelung des Hangfußes mit GEWI-Pfählen, doppelt-korrosionsgeschützt, zusammen mit zahlreichen Drainagebohrungen wurde ausgeführt.

Insgesamt wurden 23 Pfahlreihen mit je neun 12 bis 17 m langen Pfählen gebohrt. Sofort nach der Fertigstellung der Pfähle hat sich die Geländebewegung unterhalb des Hauses Grünbacher stabilisiert. Leider nicht zur Ruhe gekommen ist das Gelände im Bereich der Häuser Hirn und Völlenklee. Auch im Winter 2002 traten Bewegungen (max. 2,5 cm/Monat) auf, die Verformungen im Mauerwerk fanden weiterhin statt, es musste sogar eine vorübergehende Sperre eines Teilbereiches des Geländes verfügt werden. Zudem sind während des gesamten Winters die Wasseraustritte am orografisch rechten steilen Sackungsbereich nicht ausgeblieben. Damit hat vor allem die Absenkung des Hangwasserspiegels nicht ausreichend funktioniert, nur örtlich in geringem Ausmaß ist es zu einer geringen Wasserspiegelabsenkung gekommen. Der große Teil der Drainagebohrungen förderte kein Wasser. Im Frühjahr und Sommer 2002 hat sich die WLW, Gebietsbauleitung Mittleres Inntal, entschlossen, die Dränagiermaßnahmen zu verbessern. Unser Büro arbeitete eine tiefreichende Grabendränage aus, die nördlich des Hauses Grünbacher vorbeiführt und bergseitig des Grundstückes Grünbacher die gesamte Länge erfasst. Die Tiefenlage wurde so gewählt, dass möglichst viel Wasser gefangen und abgeleitet werden konnte. Im Bereich des Sammelschachtes, der in die Moräne einbindet, liegt das Entwässerungssystem 7,5 m unter der Rosiggengasse, am südlichen Ende liegt der Entwässerungsgraben noch 4 m unter Straßenniveau. Ein großer Teil des in diesem Abschnitt anfallenden Hangwassers konnte gefangen und einer Quellstube zugeleitet werden. 4,6 l/s werden durch diese neue Quellfassung genutzt.

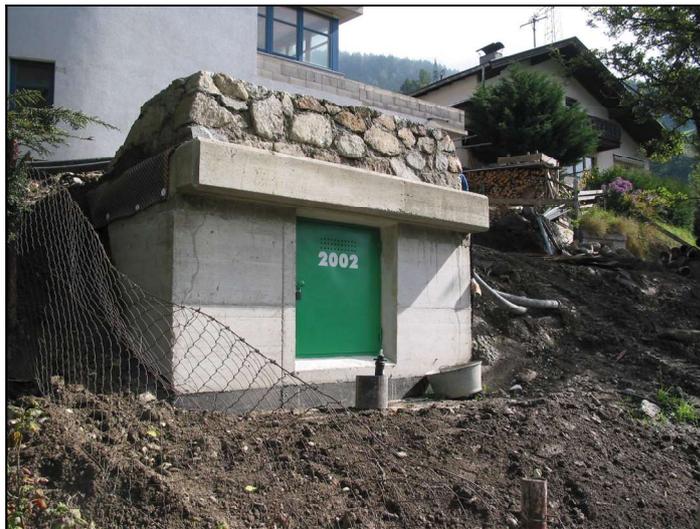
Abb. 15) Brunnenstube für Quellwassernutzung

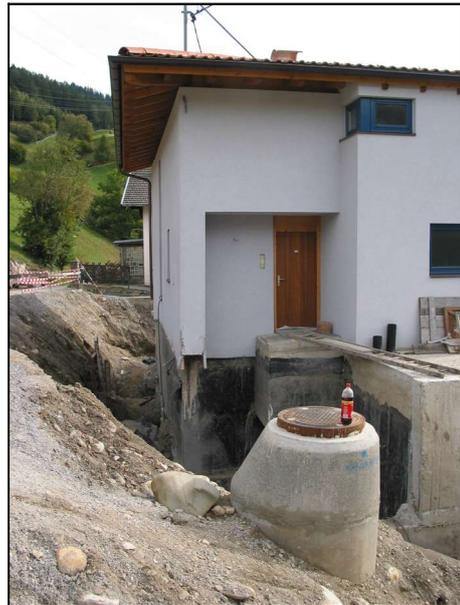
Abb. 22) Haus gehoben

- a) Das fertiggestellte Haus Grünbacher, das eine Schiefstellung von 70 cm in der Diagonale aufwies und damit als nicht bewohnbar einzustufen war. Im Haus selbst sind aufgrund der guten Bauweise des Kellers kaum Risse aufgetreten. Die Herstellungskosten des Hauses betragen ca. 363.365,00 EUR.
- b) Die Stützmauern bergseitig des Hauses Hirn auf einer Länge von ca. 10 m sowie der Zugangsweg. Die Kosten für die Neuerrichtung betragen ca. 72.670,00 EUR.
- c) Die talseitige Stützmauer des Hauses Völlenklee mit einem Sanierungsbedarf von ca. 36.335,00 EUR.

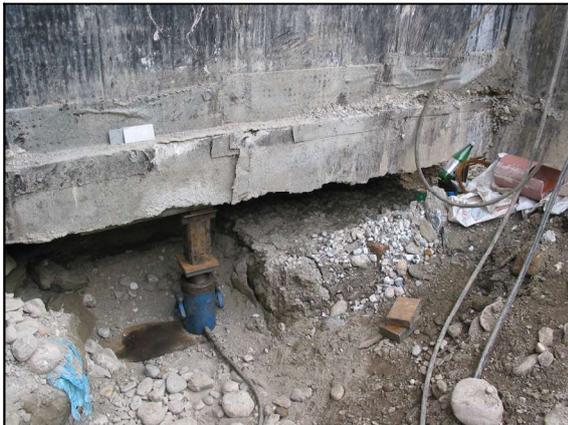
Abb. 23) Vor der Herstellung des Fundamentbalkens

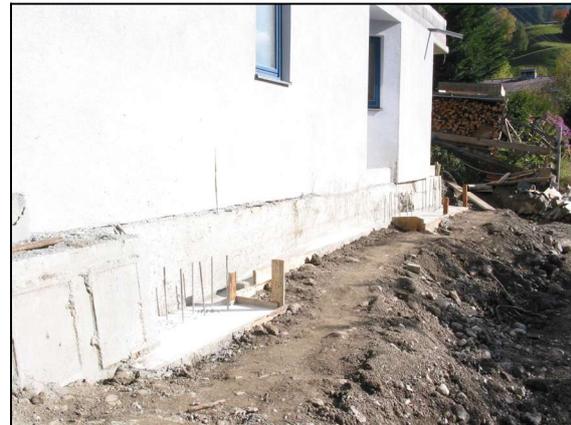
Abb. 24) Nach der Herstellung des Fundamentbalkens
