## **Monitoring und Dynamik einer Großbrutschung im Flysch der bayerischen Alpen**

*Univ.-Doz.Dr. Günther Bunza*

*Bayer. Landesamt für Wasserwirtschaft, Lazarettstr. 67, D-80636 München*

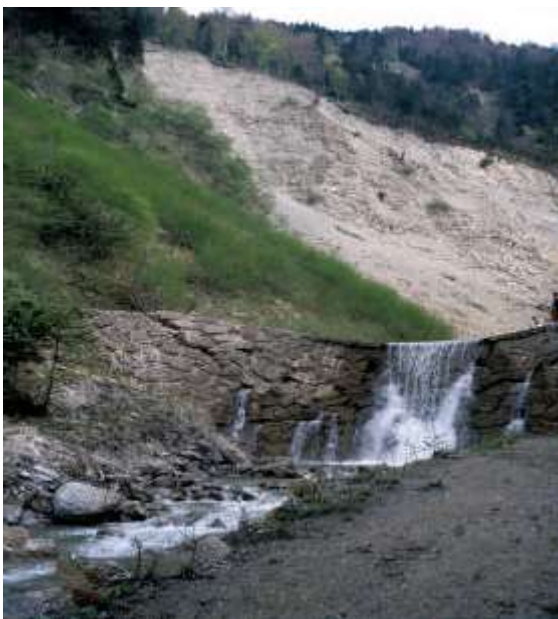
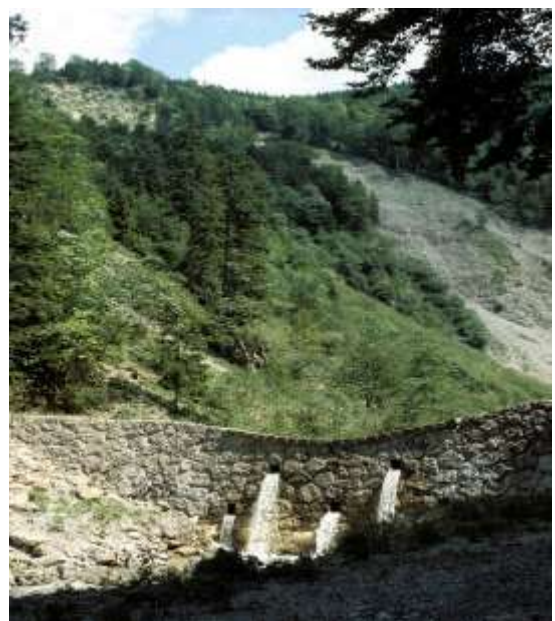
Abb. 2: Die im Jahre 1985 fertiggestellte Konsolidierungssperre (a). Risse im rechten Flügelderselben Sperre im Jahre 1987 (b).

Der erste Hinweis auf aktive Bewegungen erfolgte für die Wasserwirtschaft 1980 durch die Zerstörung einer Wilbachsperre (s. Abb. 2b). Deformationen traten auch an einem damals gebauten Almweg weiter oberhalb bis in die heutige Zeit immer wieder auf. Letztlich zeigt eine vom GLA vorgenommene dendromorphologische Analyse von Wachstumsringen an Bäumen, dass schon seit etwa 1960 eine Phase verstärkter Bewegungen im Brechries vorliegt (GLA, 2000).

Auf diesen Grundlagen wurden seitens des Wasserwirtschaftsamtes Rosenheim Schutzmaßnahmen getroffen, die zunächst im wesentlichen die Errichtung zusätzlicher Konsolidierungssperren zur Sicherung der Bachsohle, Ufersicherungen mittels Steinsätzen sowie eine Anhebung der Sohle oberhalb der beschädigten Sperre mittels Sohlrampen beinhalteten.

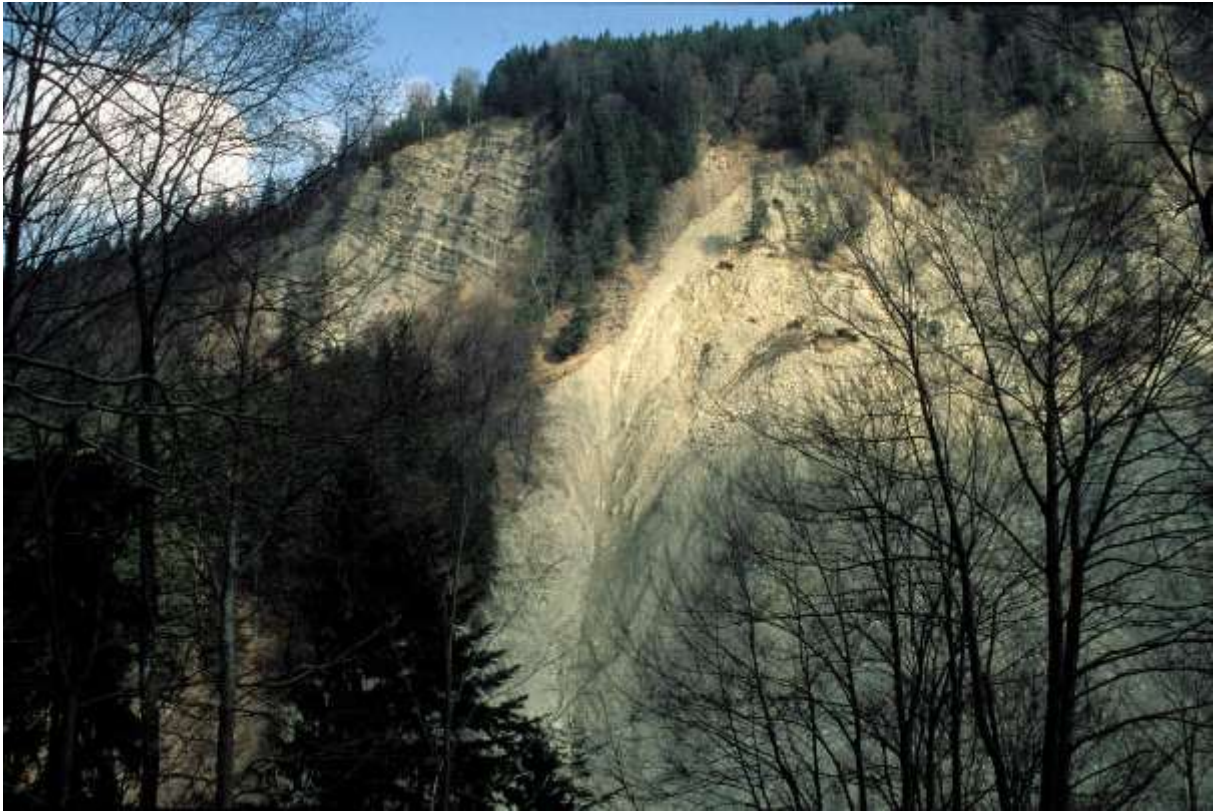
Den Hang bauen hier Gesteine der Flysch - Zone auf. Es handelt sich dabei vorwiegend um Mergel, Kalkmergel und Kalke, die mit  $25^\circ$  -  $45^\circ$  hangeinwärts nach Süden bis Südosten fallen (s. Abb. 3). Die generelle Streichrichtung schwankt um einen Wert von ca.  $79^\circ$  -  $90^\circ$  nach Südosten. Die Gesteine zeichnen sich bei kleinen Klüftkörpern durch leichte Verwitterbarkeit und geringe Gefügesteifigkeit aus.

*Abb. 3: Die Hangbewegung „Brechries“ am Jenbach. Links im Bild ist die Lagerung der Kalkmergel deutlich zu sehen. Im Bildvordergrund der Anbruch aus dem Jahre 1998, der links (Bildmitte) von der Brechries-Reiße begrenzt wird.*

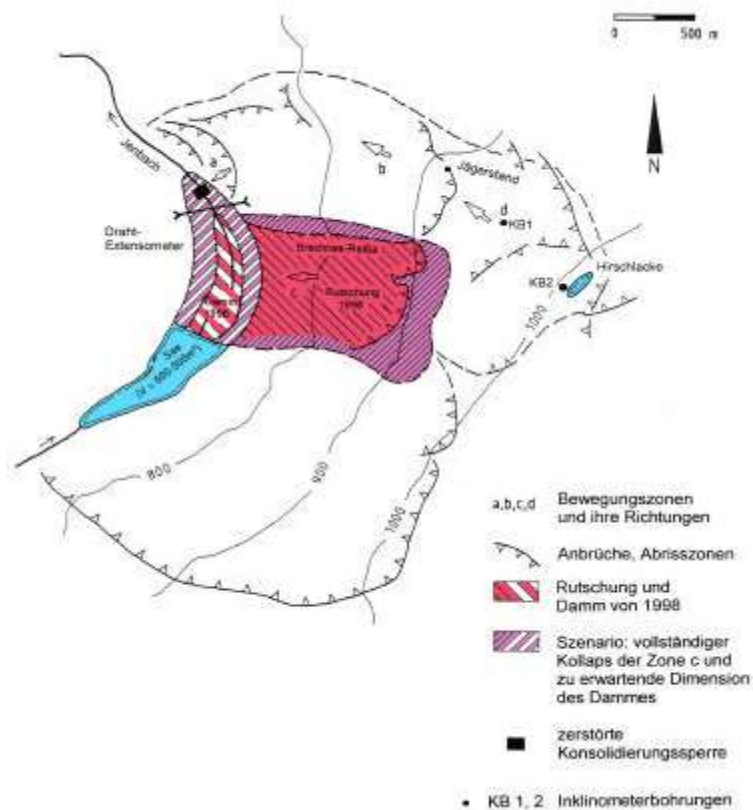
Störungen sind kaum aufgeschlossen, sie sind großteils von Verwitterungsschutt überdeckt. Wie Ende der 80er Jahre noch beobachtet werden konnte, verläuft die sog. „Brechries-Reiße“ (s. Abb. 4) in einer steilen Störung, in deren unmittelbarem Umfeld die benachbarten Schichtflächen subvertikal verschleppt waren.

Eine in den 80er Jahren vorgenommene geomorphologische Aufnahme des Hanges zeigte das Vorhandensein zahlreicher bewegungsrelevanter Strukturen wie Stauchwülste, abflusslose Senken, quer und schräg zum Hang verlaufende Stufen, Säbelwuchs an Bäumen u.a.m. Insbesondere war und ist der Bereich zwischen ca. 925 m ü.NN und 1005 m ü.NN (Jägerstand – Hirschlacke, s. Abb. 4) durch zahlreiche abflusslose Senken, Nackentälchen sowie Risse und Spalten geprägt (LfW, 1987).

Abb. 4: Überblick zu den rezenten Hangbewegungen mit ihren unterschiedlichen Bewegungsrichtungen, den Anbruchkanten und dem Rutschungsbereich von 1998. (Kartengrundlagen: Bayer. Geologisches Landesamt 1996 und Bayer. Landesamt für Wasserwirtschaft, 1998).

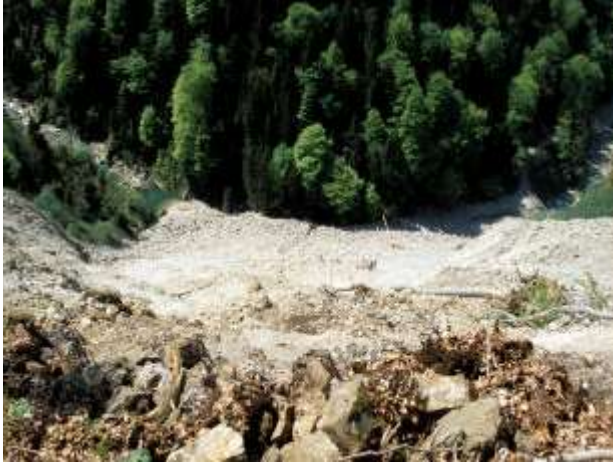
*Abb. 5: Das durch Stürze und Rutschungen  
Auf ca. 70 m Länge verschüttete  
Bachbett des Jenbach im Mai 1998.*

Dadurch und durch Murschübe aus der Brechries - Reiße und einer südlich gelegenen Rinne wurde das Bachbett des Jenbachs weiter verschüttet, sodass sich flussaufwärts ein kleiner See bilden konnte (s. Abb. 5). Der Abfluss des Jenbachs erfolgte jedoch weiterhin weitgehend ungehindert unter den Rutschmassen.

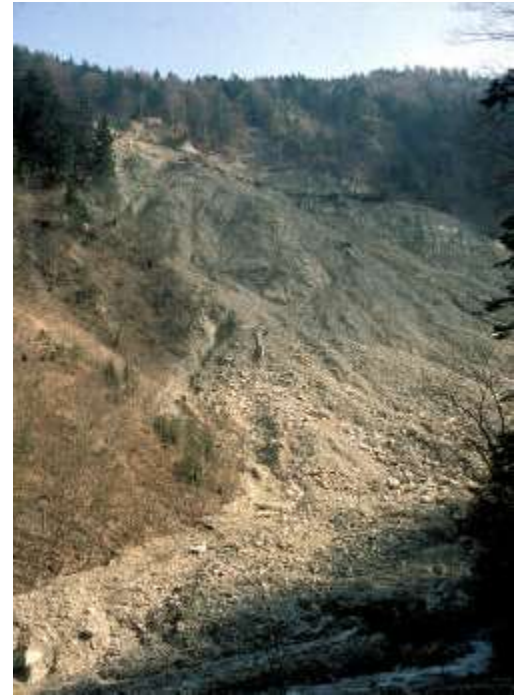
Diese Bewegungsintensivierungen führten am 01.01.1998 zu umfangreichen Massenbewegungen in Form von Rutschungen und Felsstürzen (s. Abb. 6). Entlang einer steilen Felswand, in einer Höhe von 780 bis 870 m ü.NN, lösten sich Felsmassen ab, die den Fuß der Wand und das Bachbett des Jenbachs auf ca. 70 m Länge verschütteten (s. Abb. 5). Die Anbruchsnische hatte eine Breite von ca. 120 m, eine Tiefe von ca. 10 – 15 m und eine Horizontalerstreckung in Bewegungsrichtung von ca. 5 – 10 m. Der Anbruch folgte den erwähnten Trennflächen, wobei der Fels allerdings als vollständig zerrüttet und aufgelockert bezeichnet werden muss. Das Volumen der Sturzmasse konnte auf 10.000 bis 20.000 m<sup>3</sup> geschätzt werden. Der Jenbach selbst wurde durch die Sturzmasse nur kurzfristig aufgestaut, er bahnte sich nach kurzer Zeit einen Weg durch das Material und floss unterirdisch ab. Die Hangbewegung ist als Sekundärphänomen einer tiefgreifenden Hangbewegung zu sehen. Hinter der Anbruchsnische des Felssturzes hatte sich der gesamte Felskopf um ca. 2 – 4 m talwärts bewegt. Spuren von Entlastungsvorgängen und einer Ausdehnung des Bewegungsbereiches fanden sich sowohl oberhalb der Felswand bis gegen 1010 m ü.NN als auch südlich der Hangbewegung. In den frischen Anbrüchen fand sich stark wassergesättigtes

*Abb. 6: Felsstürze und Rutschungen aus  
der Stirn der Sackung Brechries  
im Jahre 1998.*

Zur Beobachtung der weiteren Entwicklung wurden vom GLA vier sog. Schnurextensometer, zwei davon über den Hauptanbruch, installiert. Bis Ende März 1998, als die Messungen wegen zu großer Gefährdung und dem teilweise Reißen der Schnüre eingestellt werden mussten, konnten am Felskopf Verschiebungen von 3 – 6 cm/Tag gemessen werden. Das direkt abgangsbereite Material am Hang konnte auf ca. 80.000 bis 100.000 m<sup>3</sup> geschätzt werden, wobei mit einem portionsweisen Abgang gerechnet wurde. Dies bestätigte sich auch im Laufe des Jahres, wie viele kleine Materialabgänge und eine größere Rutschung von ca. 10.000 m<sup>3</sup> am 17.03.1998 bewiesen (s. Abb. 6).

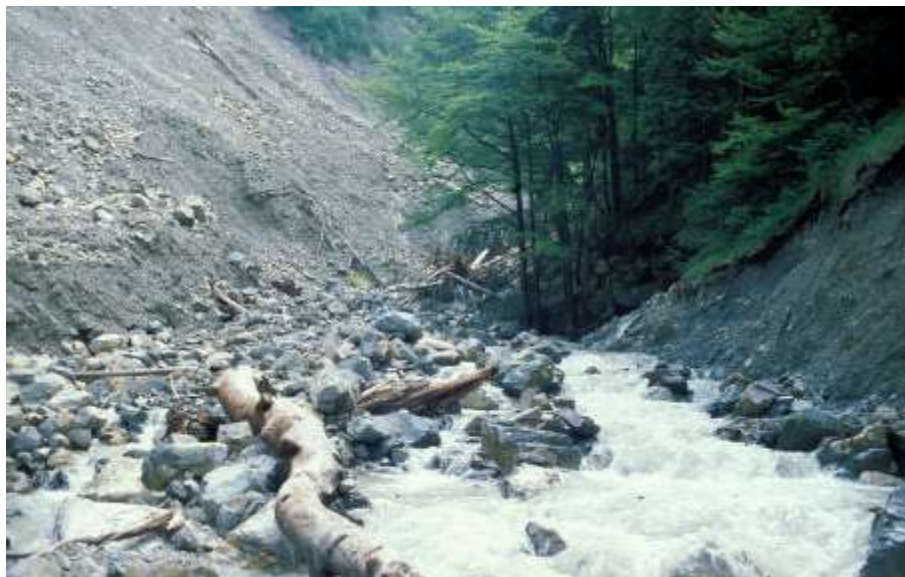
Anlässlich der intensiven Niederschläge zu Pfingsten 1999 mit 350 mm/48 h wurden zwar keine größeren Rutschungen und Stürze ausgelöst, sie führten jedoch zu einem größeren Hochwasserereignis im Jenbach. Dadurch trat die erste Möglichkeit, nämlich das Overtopping ein. Der Damm wurde überströmt und es kam zu einem rückwärtigen Einschneiden in die Massen (s. Abb. 7). Es entstand ein Teildurchbruch von 20 – 40 m Breite, 25 – 30 m Höhe und ca. 70 – 100 m Länge. Rund 30.000 m<sup>3</sup> Material wurden verlagert, oberste Wildbachsperrern und ein Bagger verschwanden, der Weg wurde erodiert. Infolge des geringen Bachgefälles kam das Material nach ein paar hundert Meter weiter stromab schadlos zur Ablagerung.

Abb. 7: Der erodierte Damm am Fuß der Rutschung nach dem Pfingsthochwasser 1999.

- Im unteren Bereich der Rutschung ist eine Sperre in flexibler Bauweise (Schüttrampe) vorgesehen. Damit soll ein neuerliches oder weiteres Eintiefen des Baches in den Damm aus Rutschmaterial vermieden werden.

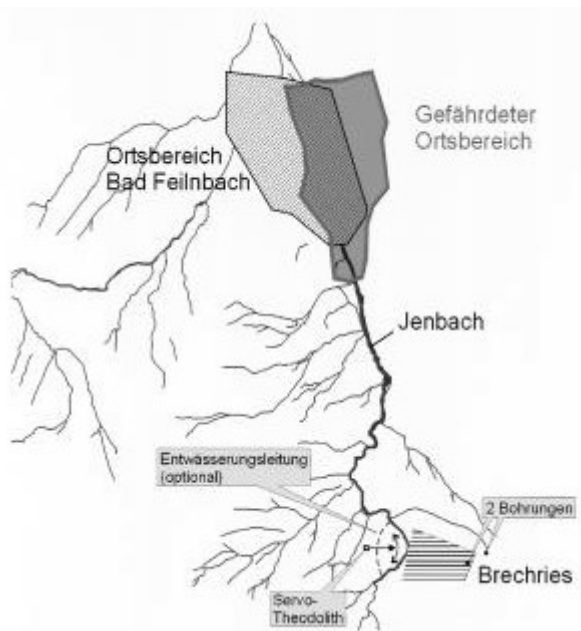
Die beiden Bohrungen (s. Abb. 4 u. 8) erreichten eine Endteufe von ca. 75 m (KB: 1 78m; KB2: 75 m). Infolge der starken Felsauflockerung musste die Bohrung KB 1 bei 78 m eingestellt werden. Bei beiden Bohrungen wurde kein stabiler Fels erreicht, das Gebirge war auf der gesamten Tiefe stark zerklüftet und durchwegs sehr brüchig. Die Bohrungen bestätigten darüber hinaus die Annahme einer großräumigen Sackung ohne ausgeprägte Gleitfläche.

Abb. 8: Übersicht zum Messprogramm ab 1999 (Bohrungen, Servotheodolit) und Darstellung der durch Wildbachereignisse gefährdeten Ortsbereiche von Bad Feilnbach. (Quelle: Loipersberger, 2000).

- Zur Entwässerung eines möglichen Stausees ist aus bau- und sicherheitstechnischen Überlegungen nur ein Stollen im linken Hang realisierbar (s. Abb. 8). Die Baukosten dafür werden auf 10 – 12 Millionen DM geschätzt. Diese Alternative wird vorerst zurückgestellt, bis alle Untersuchungsergebnisse vorliegen.

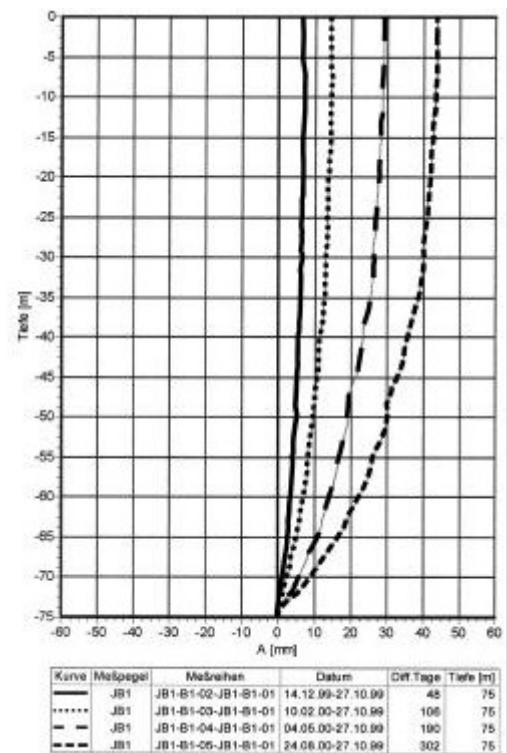
Beide Bohrungen wurden zusätzlich für Inklinometermessungen (Fußpunkt bezogen) ausgebaut. Bei der Bohrung KB 1, wo diesbezügliche Messungen seit Juli 1999 vorgenommen werden, zeigen sich relativ gleichmäßige Bewegungsbeträge von durchschnittlich 7 mm im Monat (s. Abb. 9). Ähnlich verhält es sich bei der Bohrung KB 2. Aufgrund der geodätischen Messungen konnte jedoch nachgewiesen werden, dass auch die Inklinometer – Fußpunkte noch in bewegten Bereichen liegen, die Gesamtverschiebungen also höher als die gemessenen sind.

Konkrete Gleitbahnen wurden mit den Bohrungen nicht angefahren. Es wurden vielmehr mächtige Deformationszonen mit unterschiedlicher Bewegungscharakteristik erschlossen: während sich in KB2 die Hauptdeformation auf die oberen 35 m konzentriert und darunter nur geringe Verschiebungen stattfinden, zeigt KB 1 umgekehrte Verhältnisse. Die Hauptbewegungszone beginnt dort erst ab dieser Tiefe und reicht zumindest bis zur Endteufe bei 78 m.

Abb. 9: Inklinometermessungen in der Bohrung KB 1 vom 27. 10. 1999 bis 24.08.2000.
