## **Hangrutschung Leisach – Ereignis, Ursachenfindung, Sicherungs- und Sanierungsmaßnahmen aus geologischer und geotechnischer Sicht**

*Gunther Heißel<sup>1</sup>, Jörg Henzinger<sup>2</sup>*

*<sup>1</sup>Amt der Tiroler Landesregierung, Abt. Allg. Bauangelegenheiten, Landesgeologie, <sup>2</sup> Geotechnik Henzinger ZT*

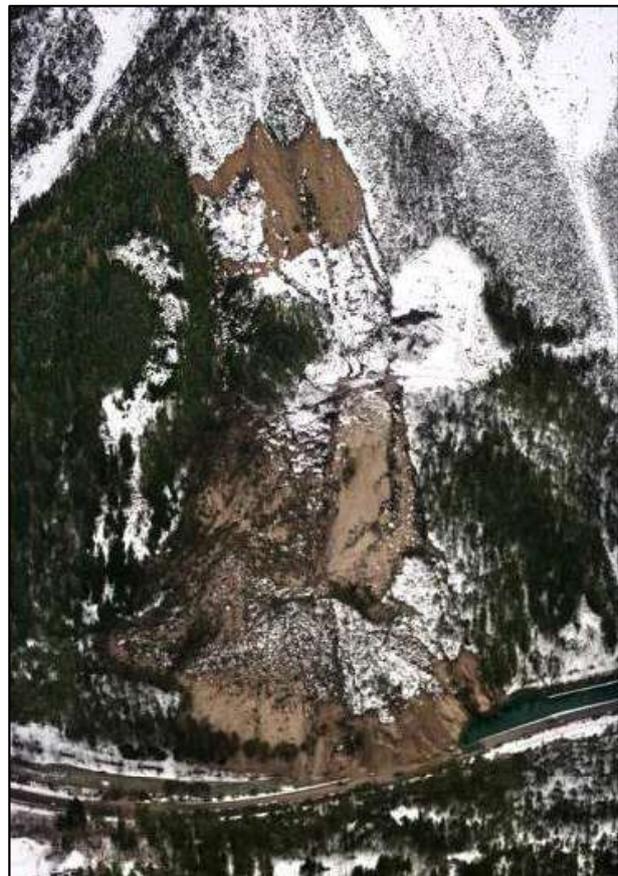
Abb.1.: Gesamtansicht der Rutschmasse (Foto Baubezirksamt Lienz)

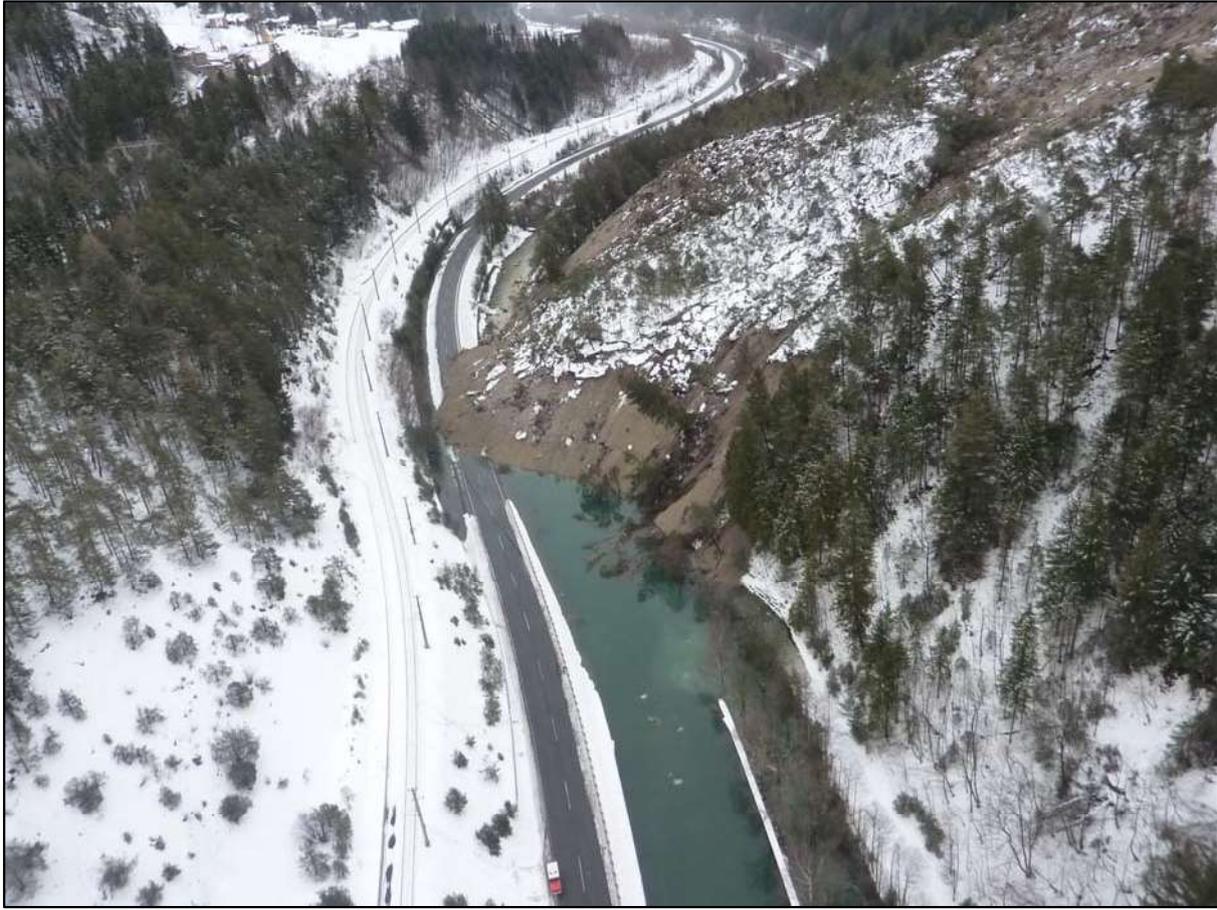
*Abb.2.: Stirnbereich der Rutschmasse mit Blickrichtung Osten. Gut ersichtlich sind der Einstau der Drau und die verschüttete Landesstraße. Links daneben verläuft die Bahnlinie (Foto Baubezirksamt Lienz).*
