## **Tiefgründung bei Sulfatkarst – Bohrpfahlgründung beim Neubau des Erlebnisbades Ehrenberg in Reutte**

Dipl.-Ing. Dr. Jörg Henzinger, Dipl.-Ing. Christoph Henzinger, Dipl.-Ing. Peter Hoffmann

*Geotechnik Henzinger ZT, Grinzens*

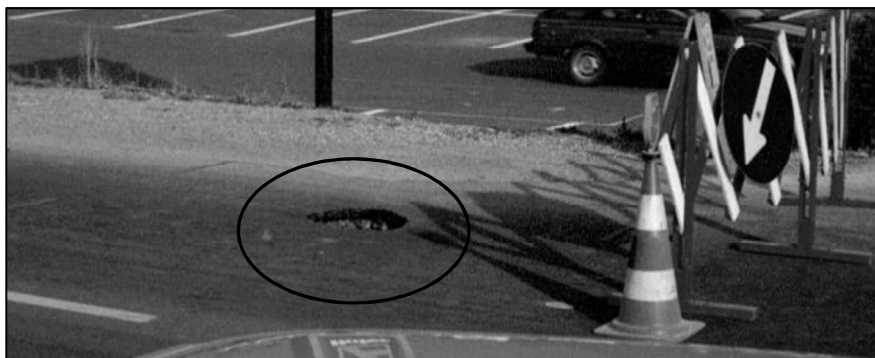
Erdfälle entlang der Innsbruckerstraße sind mehrfach aufgetreten. Die Abbildung 4 zeigt das letzte Auftreten eines Erdfalles in der Straße selbst im Jahr 1986. Nachdem das wiederholte Verfüllen des immer wieder neu entstandenen Erdfalltrichters nicht zum erhofften Erfolg geführt hat (z.B.: April

1986: 18 m<sup>3</sup> Schotter, November 1986: 20 m<sup>3</sup> Beton und Schotter), wurde der Einbruchschlot mit einer Stahlbetonplatte überbrückt.

**Abb. 4:** Erdfall in der Innsbruckerstraße 1986 (Fotos BBA Reutte)

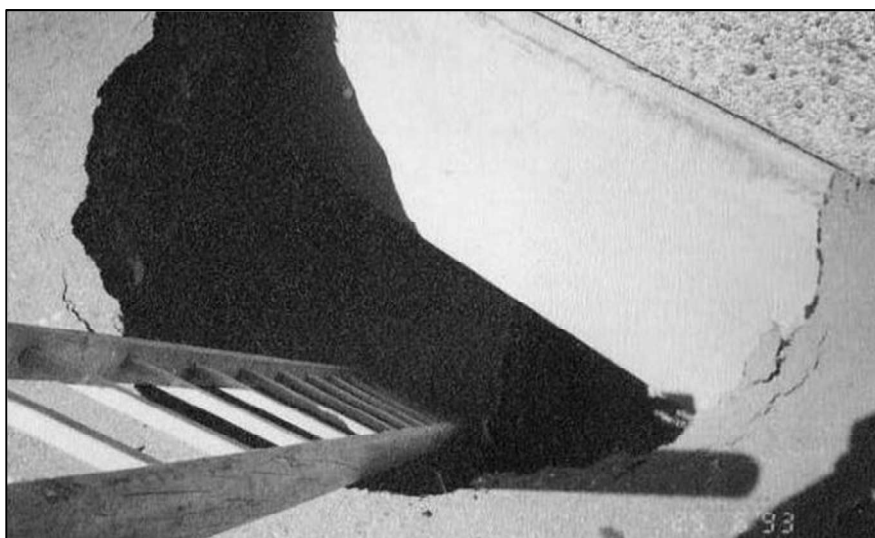
Ein weiterer Einbruch befand sich weiter westlich ebenfalls im Nahbereich der Innsbruckerstraße und betraf ein Lebensmittelgeschäft. Dieser Einbruch hat sich schrittweise bis an die Oberfläche durchgestanzt (Abb. 5).

**Abb. 5:** Erdfall beim Lebensmitteldiskonter 1993 (Fotos DI Wietek, Sistrans)

Dokumentiert ist dieser Vorgang durch das mehrmalige, zum Auslösezeitpunkt nicht erklärbare Ansprechen der auf Erschütterung reagierenden Alarmlage. 1993 erreichte der Schlot die Geländeoberfläche, große Schäden am Objekt sind nicht entstanden. Die Sanierung erfolgte mit Beton und Kies. Zum nachträglichen Verfüllen einer auch in Zukunft auftretenden, nicht auszuschließenden Hohlraumbildung wurde ein Verfüllrohr bis zur Sohle des sichtbaren Erdfalltrichters geführt.

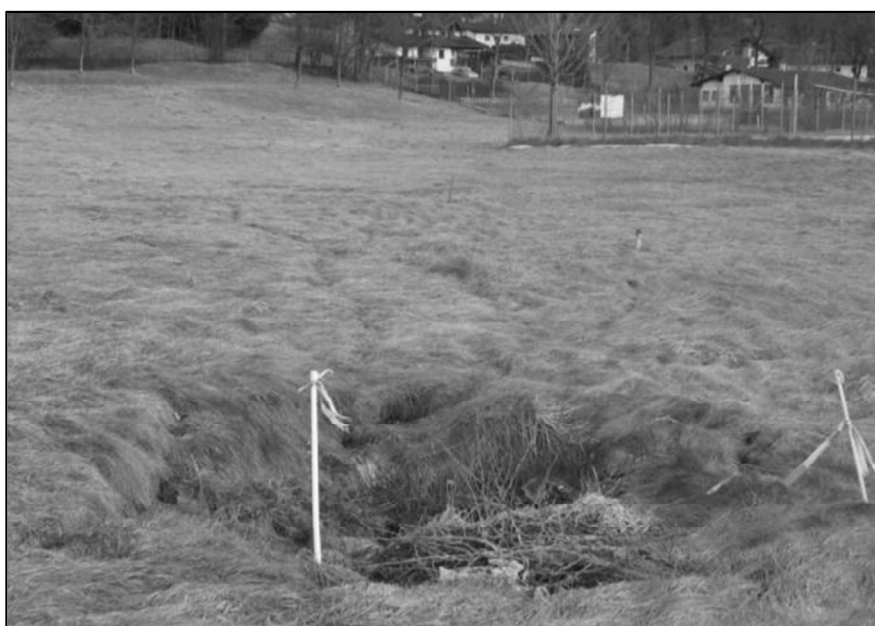
Auch auf dem Areal des geplanten neuen Schwimmbades, in der Tiefenlinie der im Gelände sichtbaren Rinne, ist eine Doline mit einem Durchmesser von ca. 4 m ausgebildet. Dieser Erdfall wurde in den letzten Jahren immer wieder mit Schüttmaterial verfüllt. In einem Zeitraum von 4 Jahren

ist mit der Neubildung der Bodeneinsenkung bei diesem Erdfall zu rechnen. Abb. 6 zeigt den immer wiederkehrenden Trichter an der Geländeoberfläche.

**Abb. 6:** Erdfall auf dem Areal des geplanten Freischwimmbades

Der Untergrund der geplanten Liegewiese, bereits früher als solche genutzt, zeigt mächtige Hohlräume, die durch die Bohrungen aufgeschlossen wurden. Auch die aktive Doline (Abb. 6) befindet sich in diesem Bereich. Festgestellt werden kann, dass ein Personenschaden durch den plötzlichen Einbruch eines Hohlraumes mit Ausbildung eines Erdfalltrichters an der Oberfläche äußerst unwahrscheinlich ist. Natürlich kann durch eine Bewehrung mittels Geogittern ein einbruchgefährdeter Bereich abgedeckt und überbrückt werden. Alternativ dazu ist es auch möglich, Flächen mit erhöhter Erdfallgefährdung abzugrenzen und von einer Benützung auszuschließen.

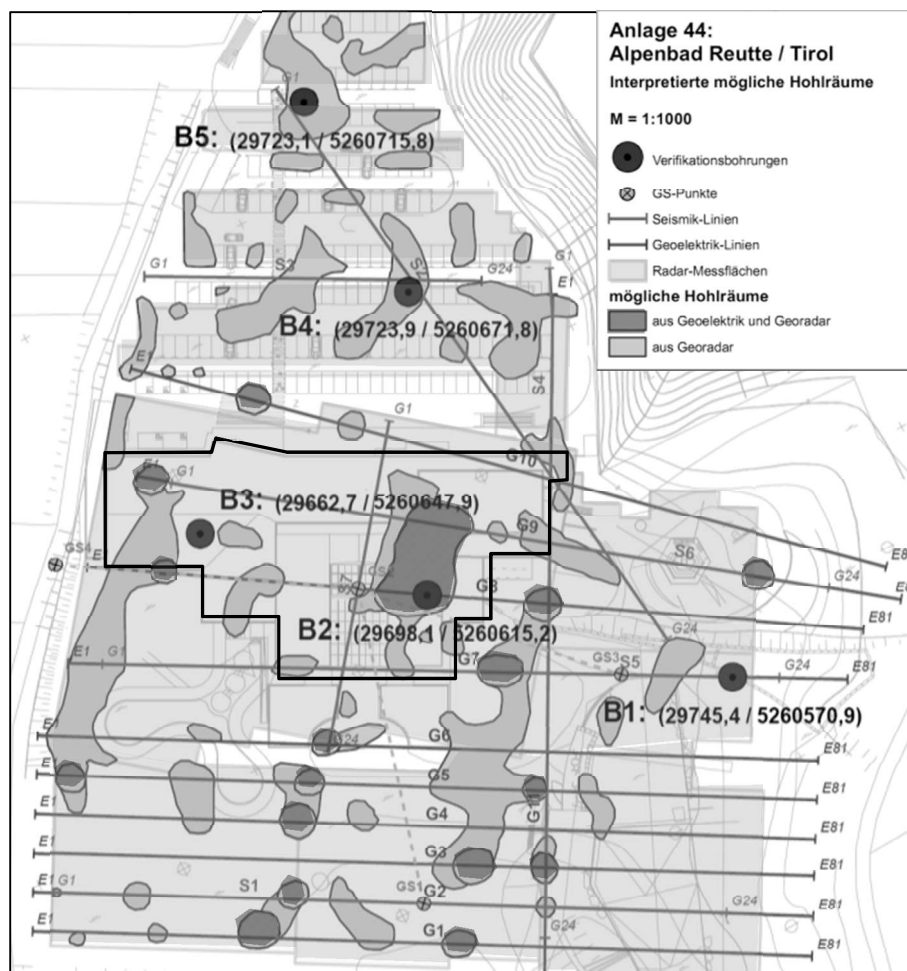
Neben der Seismik wurden durch die ZAMG weitere Profile mittels Georadar und Geoelektrik untersucht. Ergebnis der Auswertung durch Dr. Seren war unter anderem die dreidimensionale Darstellung vermuteter Hohlräume bzw. stark ausgedünnter Bodenzonen im Untergrund. In der Abbildung 8 ist das Ergebnis der geophysikalischen Untersuchungen mit der Darstellung der möglichen Hohlräume im Lageplan dokumentiert.

**Abb. 8:** Erkundungsprofile und prognostizierte Hohlräume; adaptiert aus ZAMG [Seren, 2009]

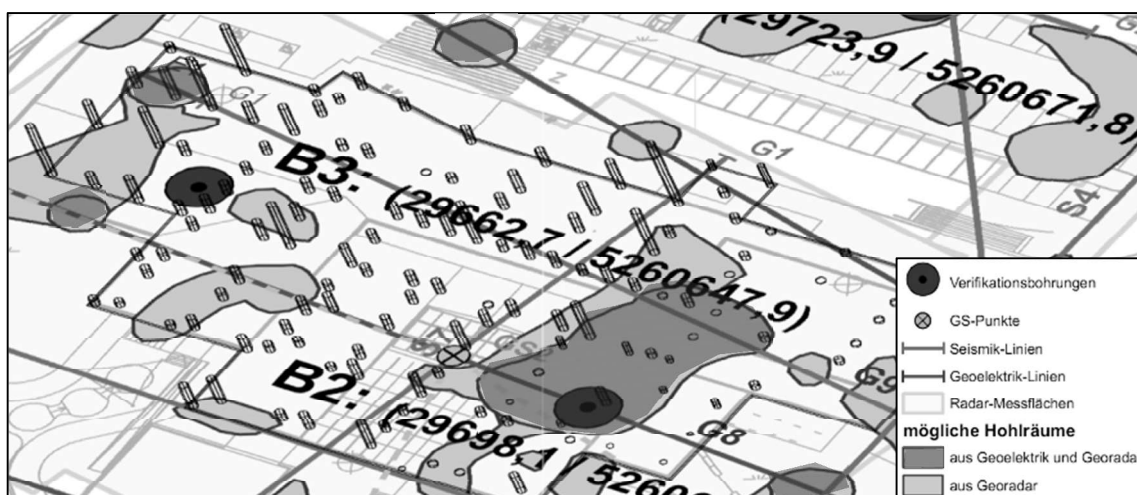
**Abb. 10:** Vermutete Hohlräume und tatsächlicher Mehrverbrauch an Beton

Der über den planmäßigen Mehrverbrauch von 10% des Pfahlvolumens hinausgehende Betonmehrverbrauch hielt sich mit gesamt ca. 400 m<sup>3</sup>, das sind ca. 14% des Gesamtverbrauches, im erwarteten Rahmen. Bei 34 Pfählen wurde ein Mehrverbrauch von 3 bis 8 m<sup>3</sup>, bei 8 Pfählen ein Mehrverbrauch von 8 m<sup>3</sup> bis 15 m<sup>3</sup> dokumentiert.

Die Abbildung 10 zeigt eine Gegenüberstellung der im Lageplan dargestellten prognostizierten Hohlräume und dem tatsächlichen Mehrverbrauch an Pfahlbeton.
