Felssturz Felbertauern /Schildalmgalerie – Geologische Verhältnisse und Sicherungsarbeiten

Franz Riepler¹, Hans Schroll²

¹GWU Geologie-Wasser-Umwelt

²Amt der Tiroler Landesregierung, FB Landesgeologie

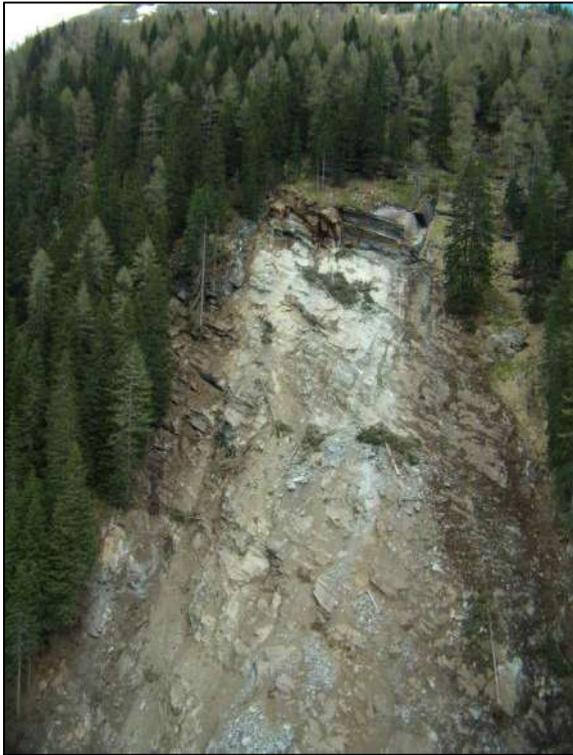
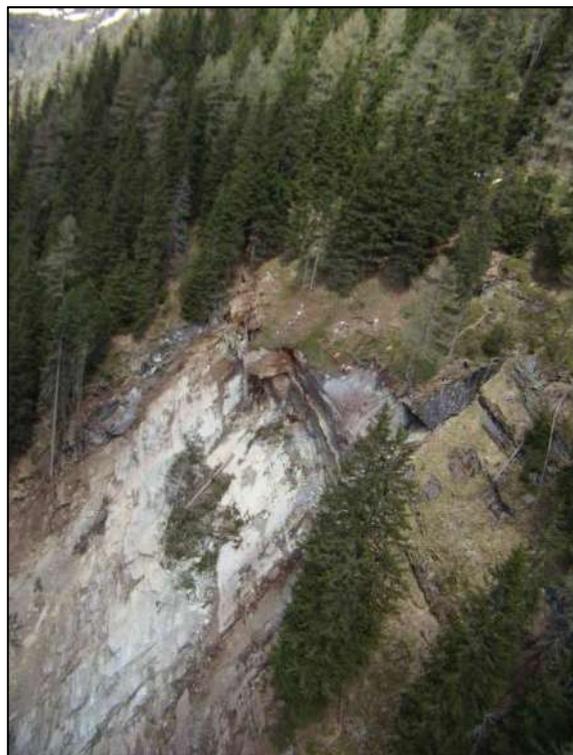
Abb.1: Übersicht Felssturz Abbruchstelle, Blick Richtung NE (links) bzw. N (rechts), am 15.05.2013

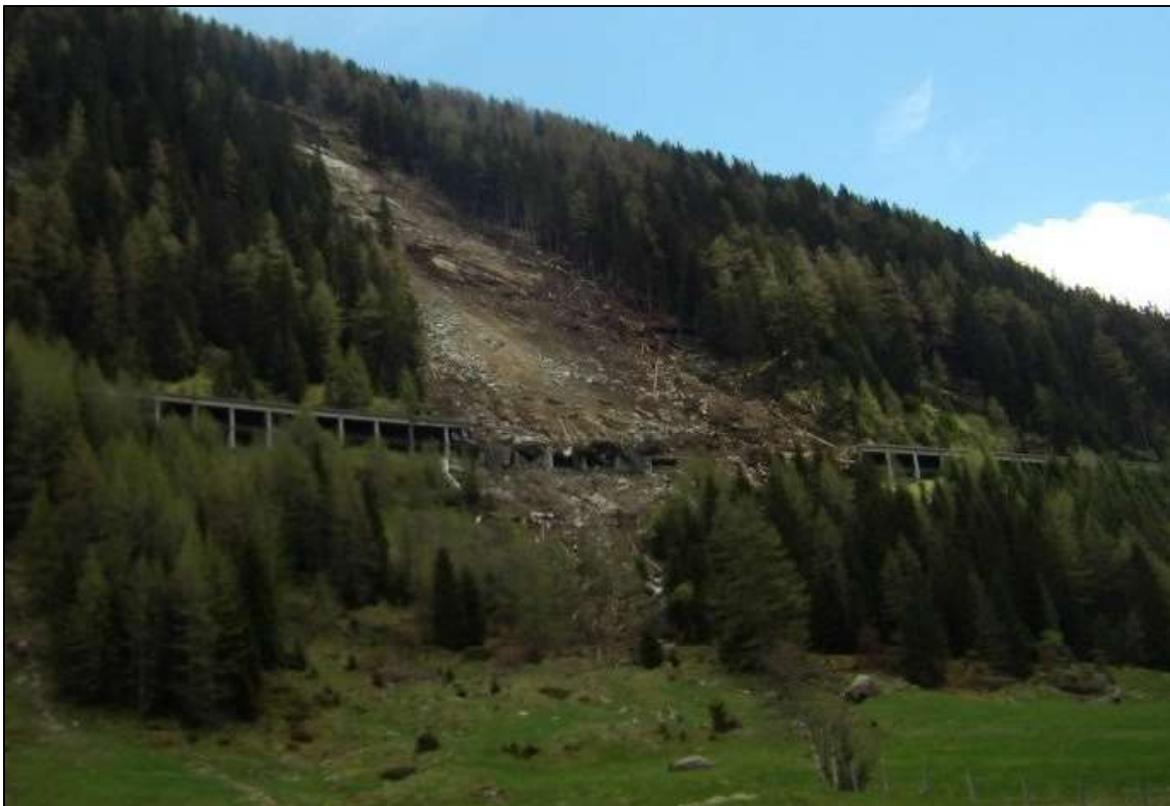
Abb.2: Übersicht Felssturz, Blick Richtung SE, 15.05.2013

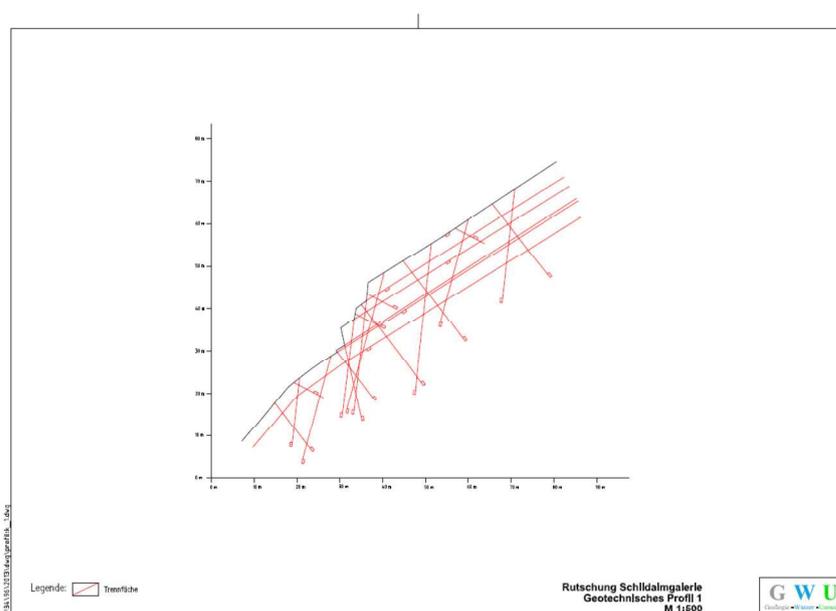
Die geologische Situation im Bereich der aktuellen etwa 50 m breiten Abbruchstelle stellt sich wie folgt dar: über einer überwiegend massig ausgebildeten basalen Gesteinsschicht, deren Oberfläche glatt und wellig ausgebildet ist und als Sturzbahn des bereits abgestürzten Felsmaterials fungierte, findet sich eine ca. 10 m hohe, deutlich geschichtet und nunmehr stufig ausgebildete Abbruchfront aus mäßig bis grob gebankten (0,5 – 3 m) feinkörnigen Amphibolitgesteinen. Durch steilstehende ca. W-E bzw. etwa N-S verlaufende Klüfte wird der Gesteinsverband blockartig zerlegt. Das Gefüge ist generell sehr ungünstig ausgebildet und ist somit ursächlich für den Felssturz anzusehen. Die Schichtung / Schieferung fällt + mit ca. 33 - 40° talwärts (265/35) ein.

Abb.3: Gefügekundliche Situation im zentralen Bereich der Abbruchstelle

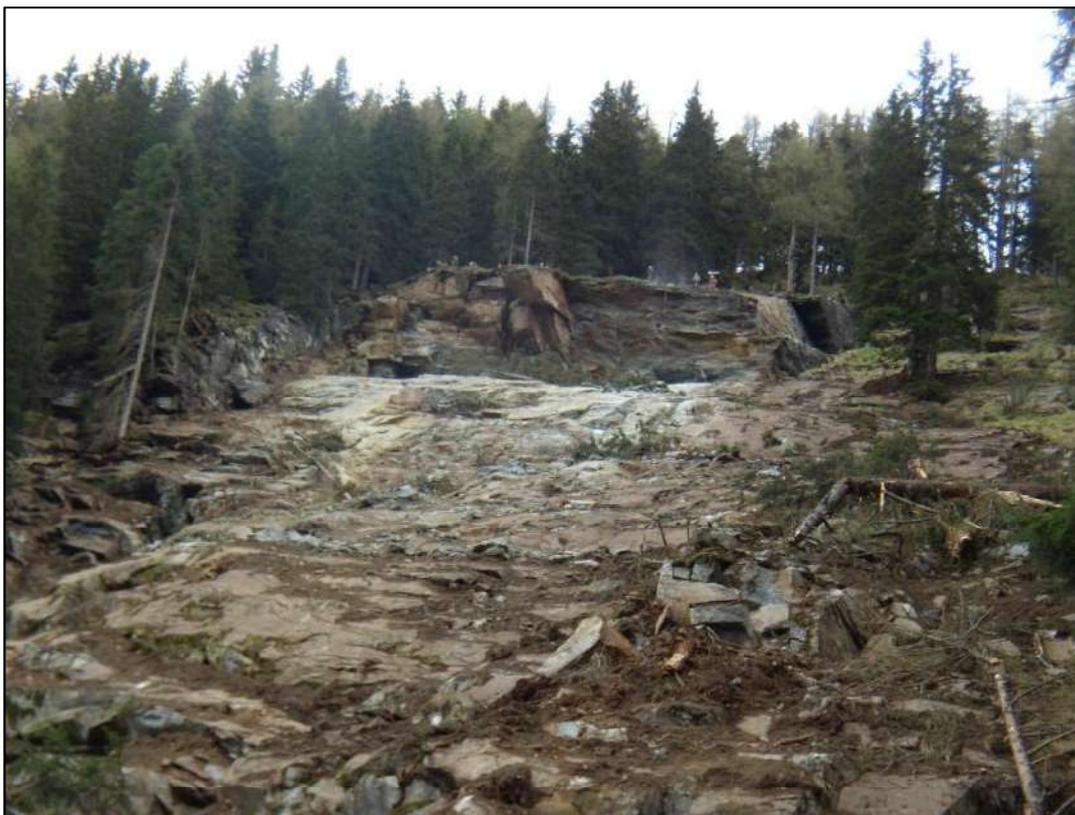
Die basale Gleitschicht ist über die gesamte Breite feststellbar, lokal vorhandene offene Hohlräume weisen darauf hin, dass schon Verschiebungen im oberen Schichtpaket stattgefunden haben.

Abb.4: Übersicht Abbruchstelle Felssturz und Gleitbahn, Blick nach E, am 15.05.2013

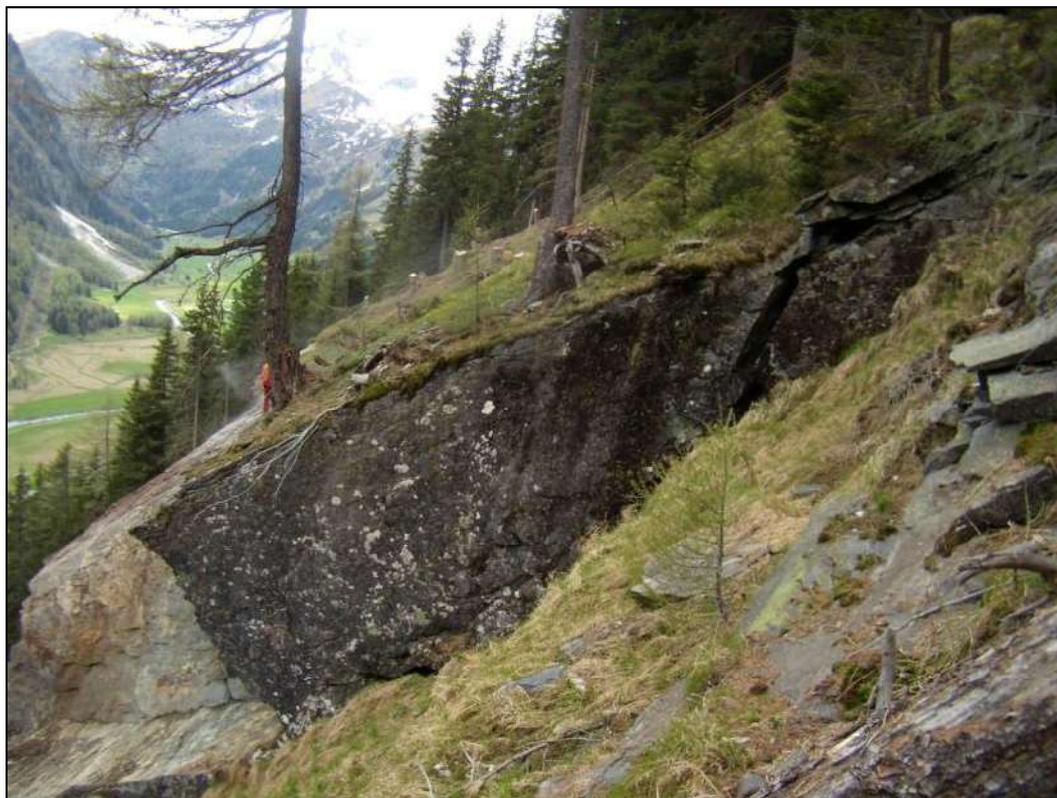
Abb.5: Abschnitt labiler Felsmassen mit offener Kluft bergseitig, Blick nach N, am 15.05.2013

Noch in Ereignisnacht wurde der Leiter der Landesgeologie Tirol, Dr. G. Heißel, vom Ereignis in Kenntnis gesetzt und um Unterstützung ersucht. In einer ersten Beurteilung der Situation vor Ort bei Tageslicht durch Dr. G. Heißel und Mag. H. Schroll (beide Landesgeologie Tirol) wurden bergseitig, etwa parallel zur Abbruchstelle verlaufende, bis zu 0,5 m breite, offene Spalten und noch wesentliche Mengen akut absturzgefährdeter Gesteinsmassen erkannt. Eine Freigabe zur Erkundung entlang der verschütteten Trasse der Felbertauernstraße konnte nicht erteilt werden. In der behördlichen Einsatzleitung wurde daraufhin beschlossen, die labilen Gesteinsmassen mittels Sprengarbeit zu lösen.

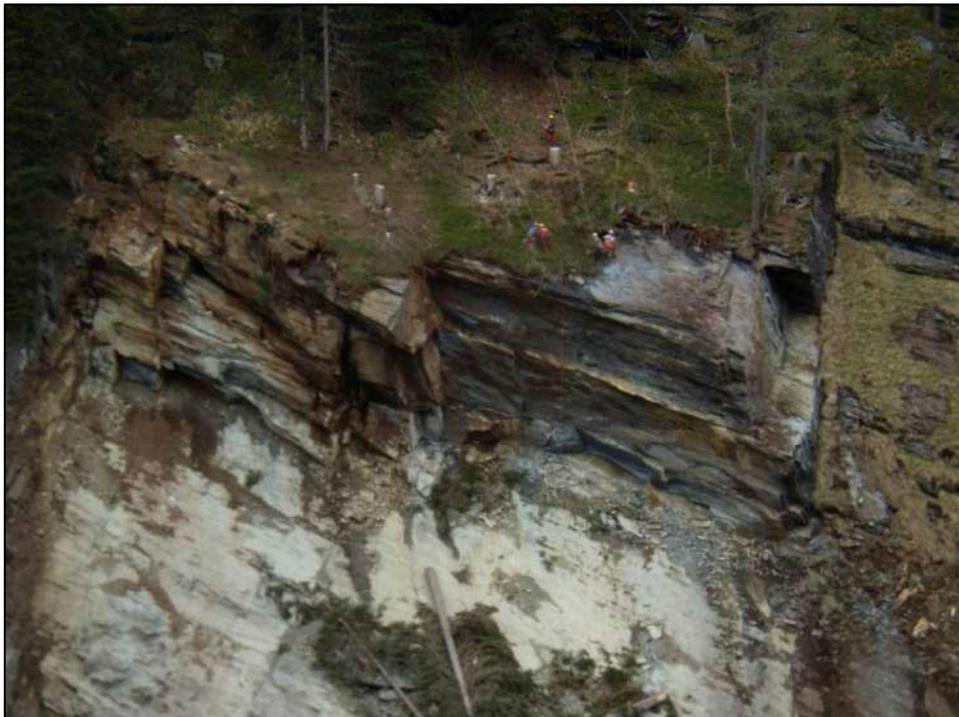
Abb.6:
*Abbruchstelle und
basale Gleitbahn,
Herstellung
Sprengbohrlöcher,
am 15.05.2013*

Für die 1. Sprengung am 16.05.2013 wurden 14 Bohrlöcher mit DN 48 mm und á 3,0 m Tiefe hergestellt und insgesamt mit 14,5 kg Sprengstoff befüllt. Mit dieser Sprengung wurden etwa 10.000 m³ Felsmassen gelöst und zum Absturz gebracht.

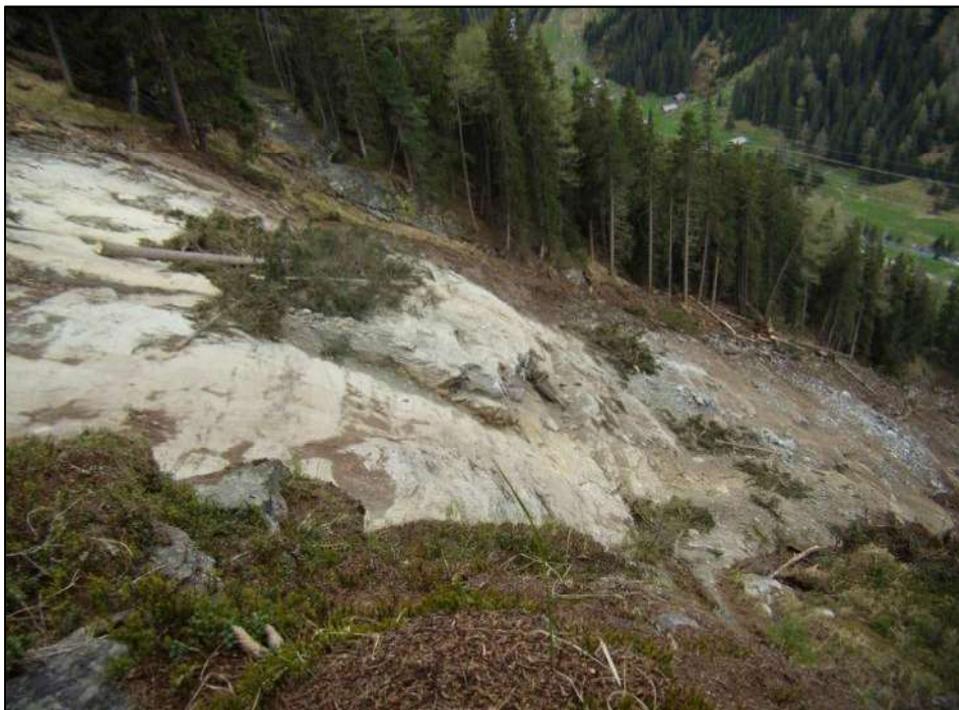
Abb.7: *Gleit- bzw.
Sturzbahn, Blick
nach SW, am
15.05.2013*

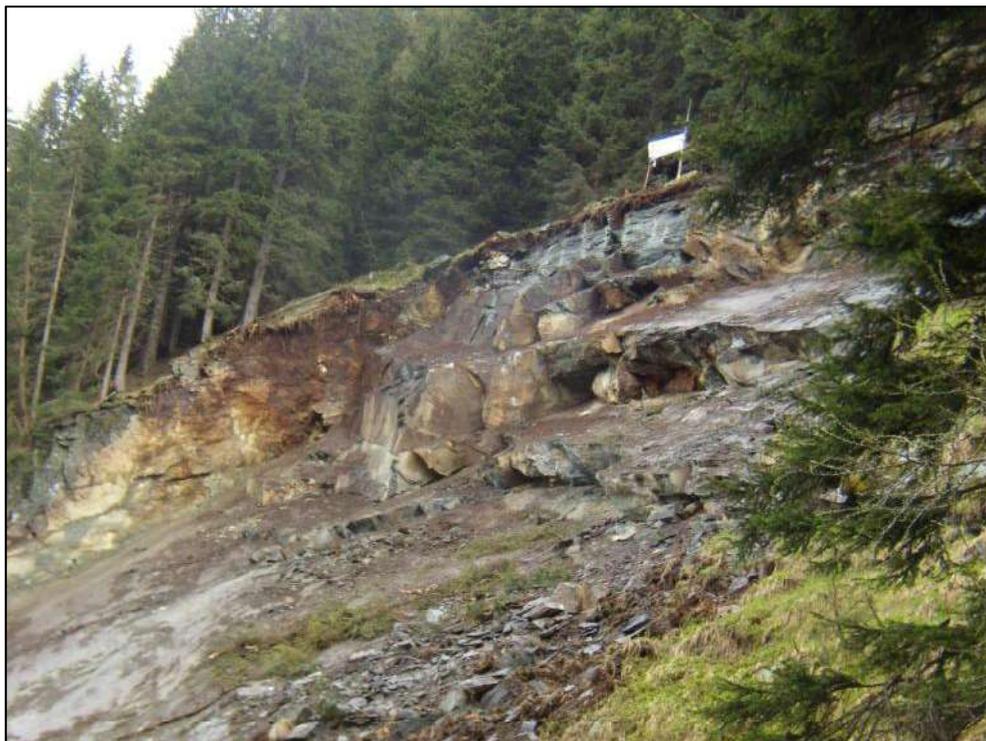
Aus der anschließend vorgenommenen Beurteilung konnte „sehr guter“ Sprengerfolg festgestellt werden, da die neue Bruchwand nunmehr einen zumindest temporär standfesten Charakter aufwies und ein weiterer Abtrag mittels Sprengarbeit als nicht mehr erforderlich erachtet wurde.

Abb.8: Abbruchstelle nach 2. Sprengung am 19.05.2013, Blick nach NE

Im nördlichen Bereich der Abbruchstelle waren noch absturzgefährdete Gesteinspakete verblieben, die mit einer 2. Sprengung gelöst wurden. Dafür wurden 10 Bohrlöcher bis in eine Tiefe von 2,80 -

3,00 m hergestellt und mit insgesamt ca. 9 kg Sprengstoff befüllt. Die 2. Sprengung erfolgte am 19.05.2013, wobei ca. 1.000 – 1.500 m³ Fels zum Absturz gebracht werden konnten.

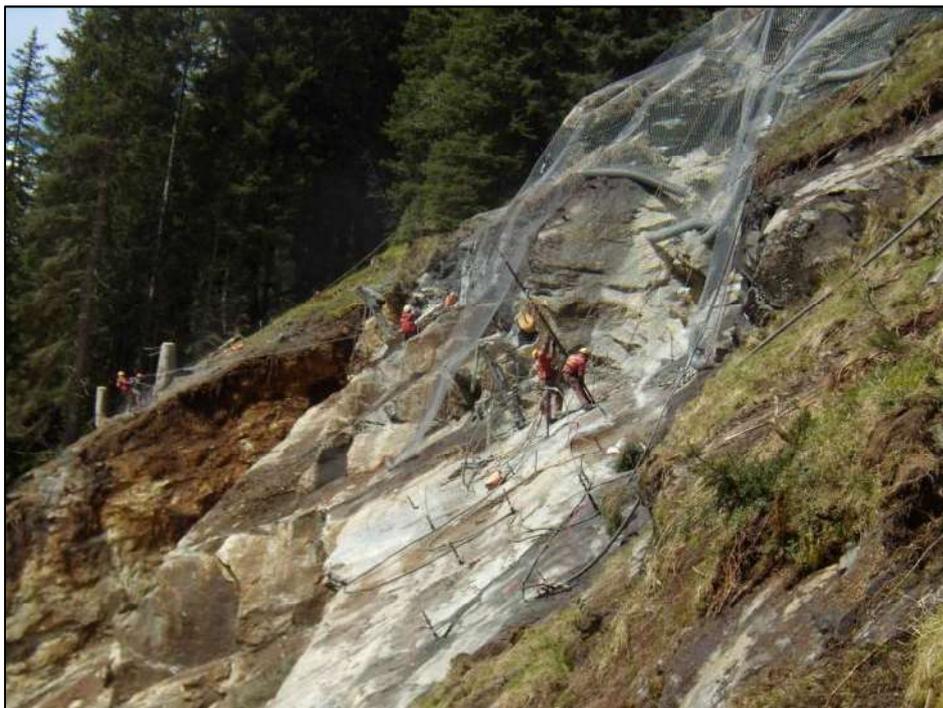
Abb.9: Einbau
Felsanker am
29.05.2013, Blick
nach N

Unmittelbar den Sprengungen folgend wurden Sofort-Sicherungsmaßnahmen im Bereich der zwei markanten Felsplatten im basalen Bereich des Abbruchs und im südlich angrenzenden ehemaligen Abbruchbereich durch Ankerungen sowie eine Felsvernetzung des obersten Abschnittes festgelegt. Die mögliche Fortführung der Sprengmaßnahmen im Abbruch bergwärts wurde geprüft und nach Bewertung der Felsschichtung als dort ungeeignete Maßnahme verworfen. Die festgelegten Verankerungen auf der untersten Platte entfielen in der Folge weitgehend, da aufgrund einer im Zuge der Arbeiten festgestellten Instabilität des überwiegenden Teiles dieser Platte, diese sprengtechnisch zum Absturz gebracht werden musste (Ausmaß ca. 100 m³ am 20.06.2013). Mit dieser Sprengmaßnahme musste bis zum Erreichen der Sollfestigkeit der oberhalb bereits versetzten und injizierten Ankerungen zugewartet werden.

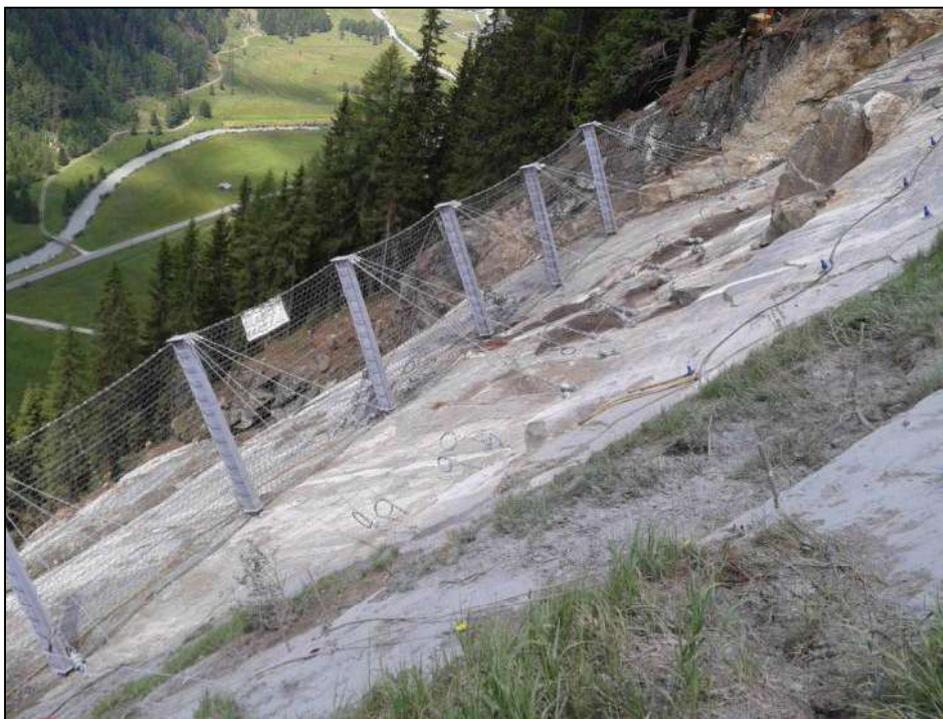
Abb.10:
Hochenergieseilsperre
(5000 kJ)
unmittelbar unterhalb
Abbruchstelle, Blick
nach NW, am
11.07.2013

Nachfolgend wurde etwa 30 m unterhalb des Abbruchbereiches auf der gesamten Breite von ca. 75 m eine Hochenergieseilsperre (5000 kJ) mit einer Höhe von 6 m projektiert und errichtet, die die gesamte Breite des Abbruchbereiches abdeckt.

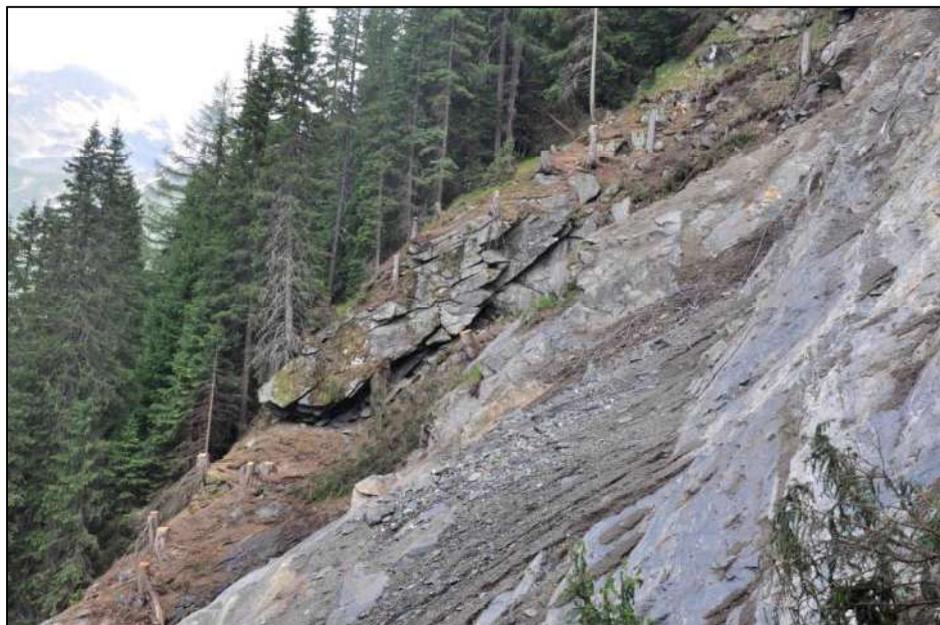
Abb.11: *Unterer Bereich Nordflanke, stark zerlegter Felsabschnitt wurde sprengtechnisch abgetragen, Blick nach N, am 11.07.2013*

In unteren Abschnitt der N-Flanke wurde am 06.08.2013 ein aus dem Gebirgsverband gelöster ca. 1.500 m³ großer Block sprengtechnisch zum Absturz gebracht.

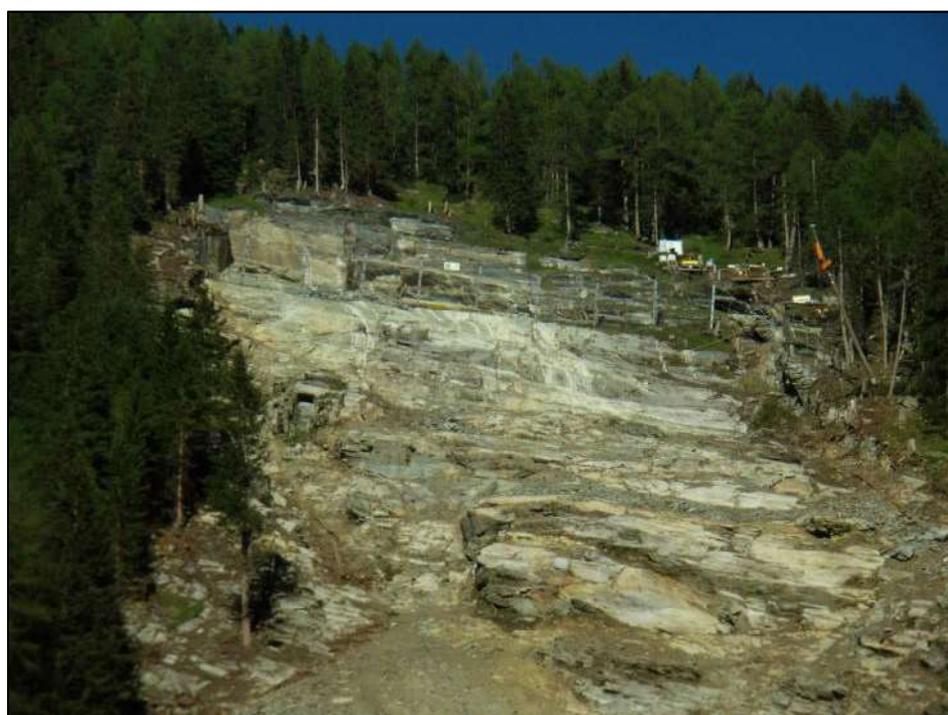
Abb.12: *Übersicht Oberer / Mittlerer Felssturzbereich, am 01.08.2013; Blick nach E*

Zum Abschluss erfolgte die händische Beräumung der Sturzbahn unterhalb der Seilsperre bis zum Beginn des Schuttkegels, wobei im oberen Abschnitt lokale Sicherungen mit Ankern vorgenommen wurden.
