Schwierige Sanierung der Alpeilquelle Ost – Heiterwand

Dr. Jörg Henzinger¹, Dipl.-Ing. Thomas Huber²

¹Geotechnik Henzinger, ²Stadtwerke Imst

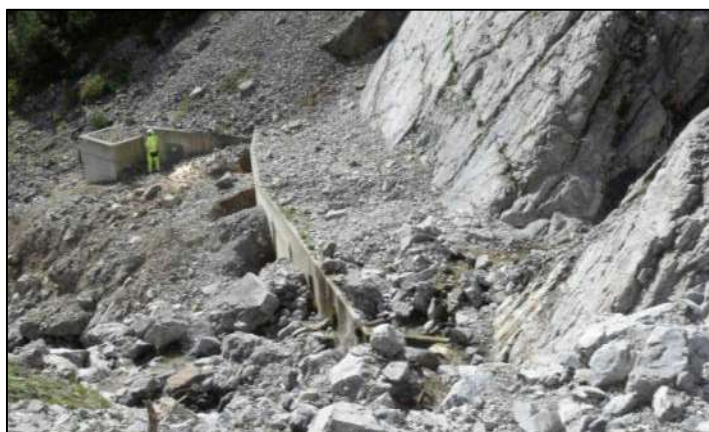
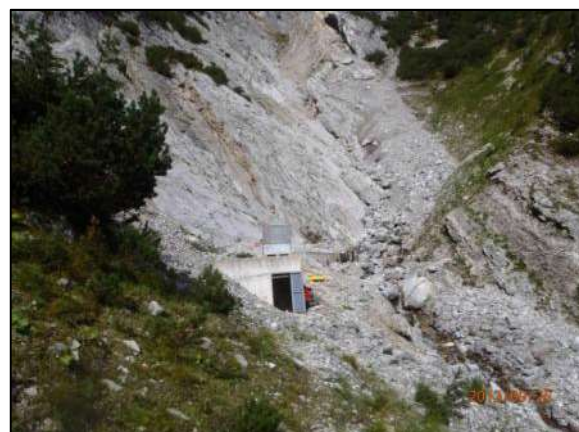
Abbildung 1 und 2: Ansicht Fassungsbauwerk „OST“

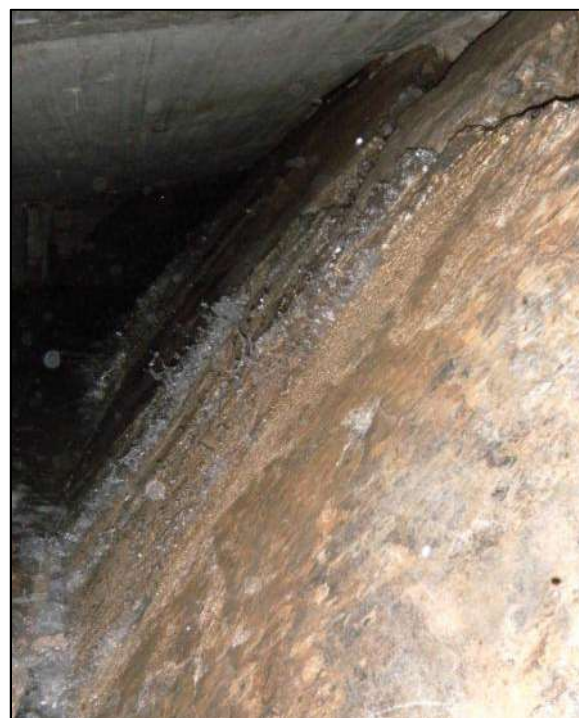
Abbildung 3:

Quellwasseraustritt aus den Kluft- und Schichtflächen innerhalb des Fassungsbauwerkes

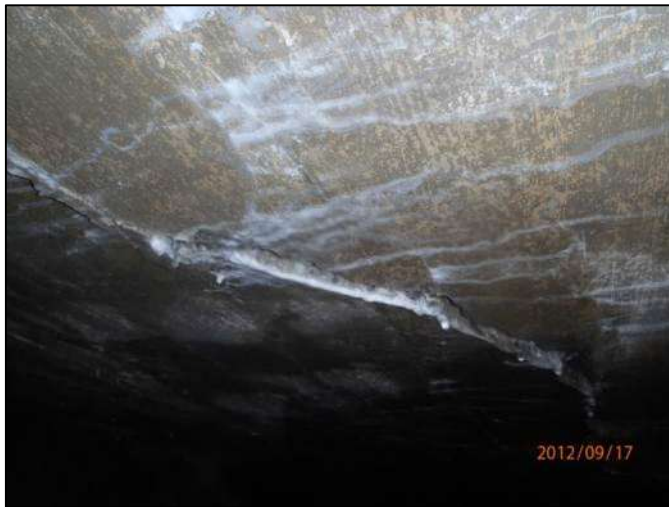
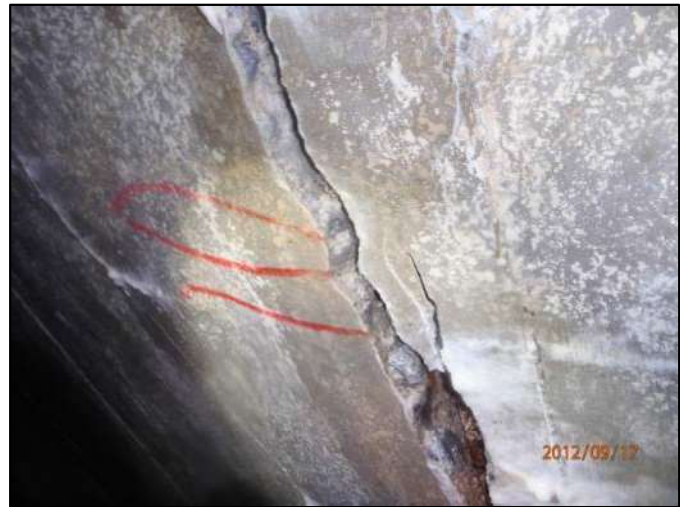
Zudem ist das Bauwerk Jahr für Jahr massiven Schnee- und Lawinenlasten ausgesetzt. Im Sommer 2012 zeigten sich nach dem extrem schneereichen Winter 2011/2012 ausgeprägte Risse in der Decke des Fassungsbauwerkes. Die Tragsicherheit der Decke der Quellefassung war nicht mehr gegeben. Durch die Risse in der Decke gelangten Tagwässer in die Quellfassung. Siehe dazu Abbildung 4 und 5. Eine provisorische Abstützung der Decke musste vorgenommen werden.

Abbildung 4 und 5: Riss in der Decke, Detail eines Risses mit abgerissener Bewehrung

Die Deckenkonstruktion wurde angepasst an die hohen Schnee- und Lawinenlasten (Erhöhung der Deckenstärke auf 50 cm, Ausbildung mit steifem Rahmeneck), ausgeführt. Der Bemessung berücksichtigte neben den ständigen Einwirkungen wie Eigengewicht, Einschüttung sowie Erd- und Wasserdruck, eine hohe Schnee- und Lawinenlast. Die Einwirkungsgröße wurde mit der Wildbach- und Lawinenverbauung, Gebietsbauleitung Oberes Inntal, abgestimmt. Folgende veränderliche Einwirkungen aus der Lawinenbeanspruchung wurden der Berechnung zu Grunde gelegt:

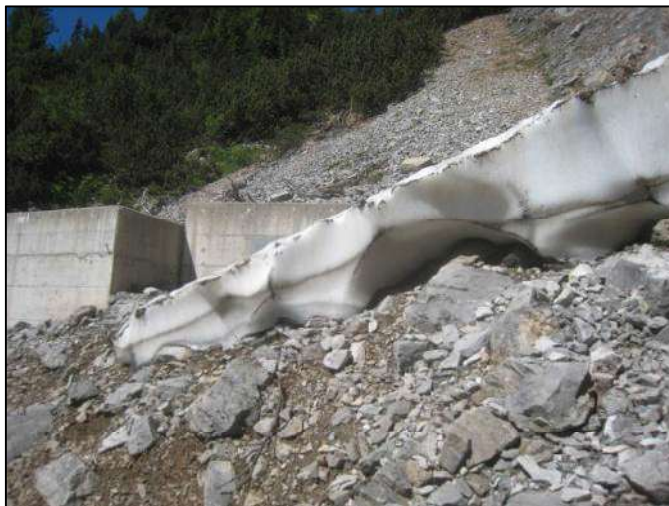
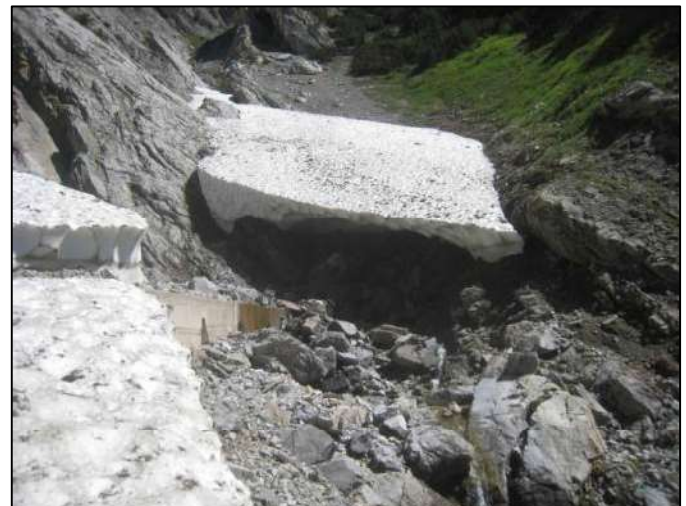
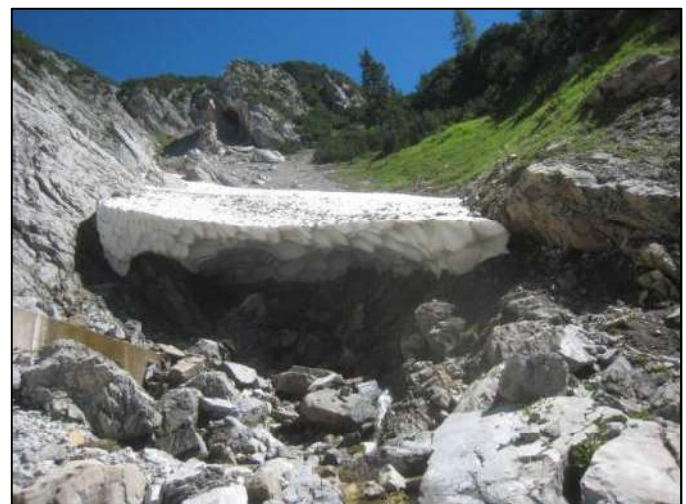
Abbildung 6, 7, 8:

Fotos vom 1. August 2012 mit deutlich erkennbarer
Schnee- und Lawinenablagerung

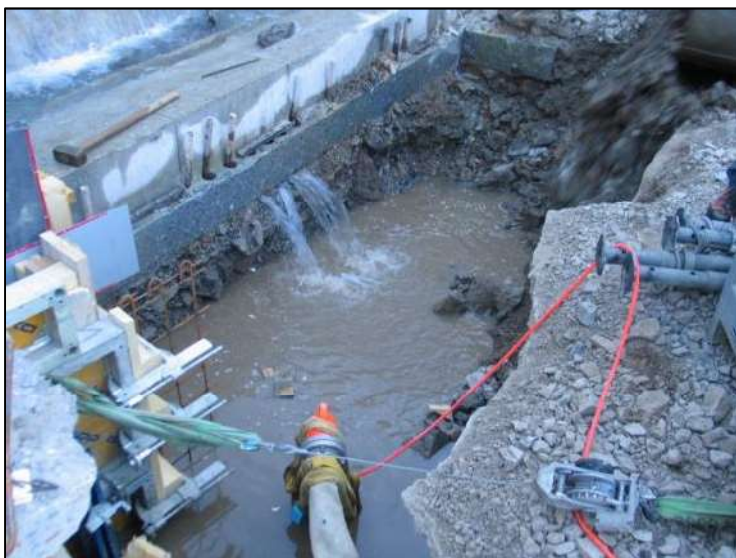
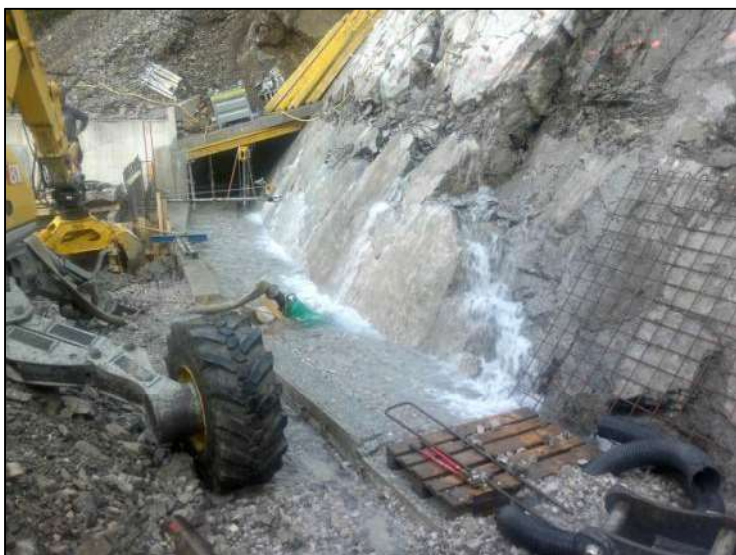
Die Gründung der talseitigen Dicht- bzw. Außenwand gestaltete sich aufgrund des zur Talseite hin abtauchenden Festgesteins und dem hohen Wasserandrang äußerst schwierig. Zur Sicherung des verbleibenden stark unterströmten Bestandsfundamentes musste zur Sicherung der Baugrubenböschung ein Rohrschirm vom Bestandsfundament bis zum Fels abgeteuft werden. Damit konnte die Erosion des Hangschuttes unter dem Fundament verhindert werden. Das neue Fundament wurde mittels Unterwasserbeton hergestellt. Dazu wurde in der abgedichteten Schalung für das neue Fundament der Wasserspiegel so hoch aufgespiegelt, dass Erosion im Beton und im Lockergestein unter dem Bestandsfundament verhindert werden konnte.

Abbildung 9 und 10: Unterströmung Fundament und Rohrschirm, Quellaustritte
