Sanierung „Drischlsteig“ nach Felssturz, Imst

Jürgen Ewerz

BM DI Jürgen Ewerz, Büro für Bauingenieurwesen, A-6460 Imst (www.bm-ewerz.at)

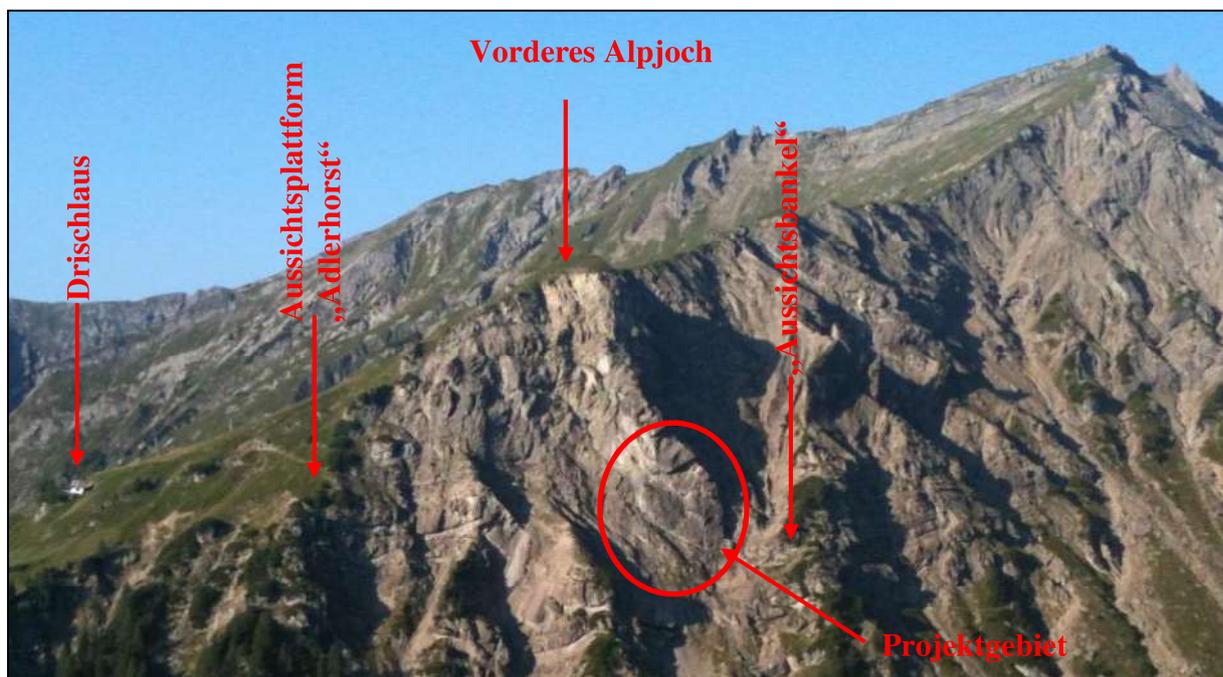
Aufgrund des am 24. August 2012, zwischen ca. 22 und 23 Uhr erfolgten Felssturzes oberhalb des Drischlsteiges wurde dieser auf einem Teilstück von ca. 60m erheblich, bis zur Gänze beschädigt und musste daraufhin total gesperrt werden.

Abb.1 – Generelle Übersicht der Abbruchstelle (Foto von der Plattein)

Das Ablösen der direkt oberhalb befindlichen Felsplatten mit einer Grundfläche von ca. 40 * 15 m hatte einen Blocksturz von ca. 500 – 1000 qm zur Folge. Das Schutt- und Blockmaterial lagerte sich in einer Rinne bzw. auf einem Rücken unterhalb des Steiges ab.

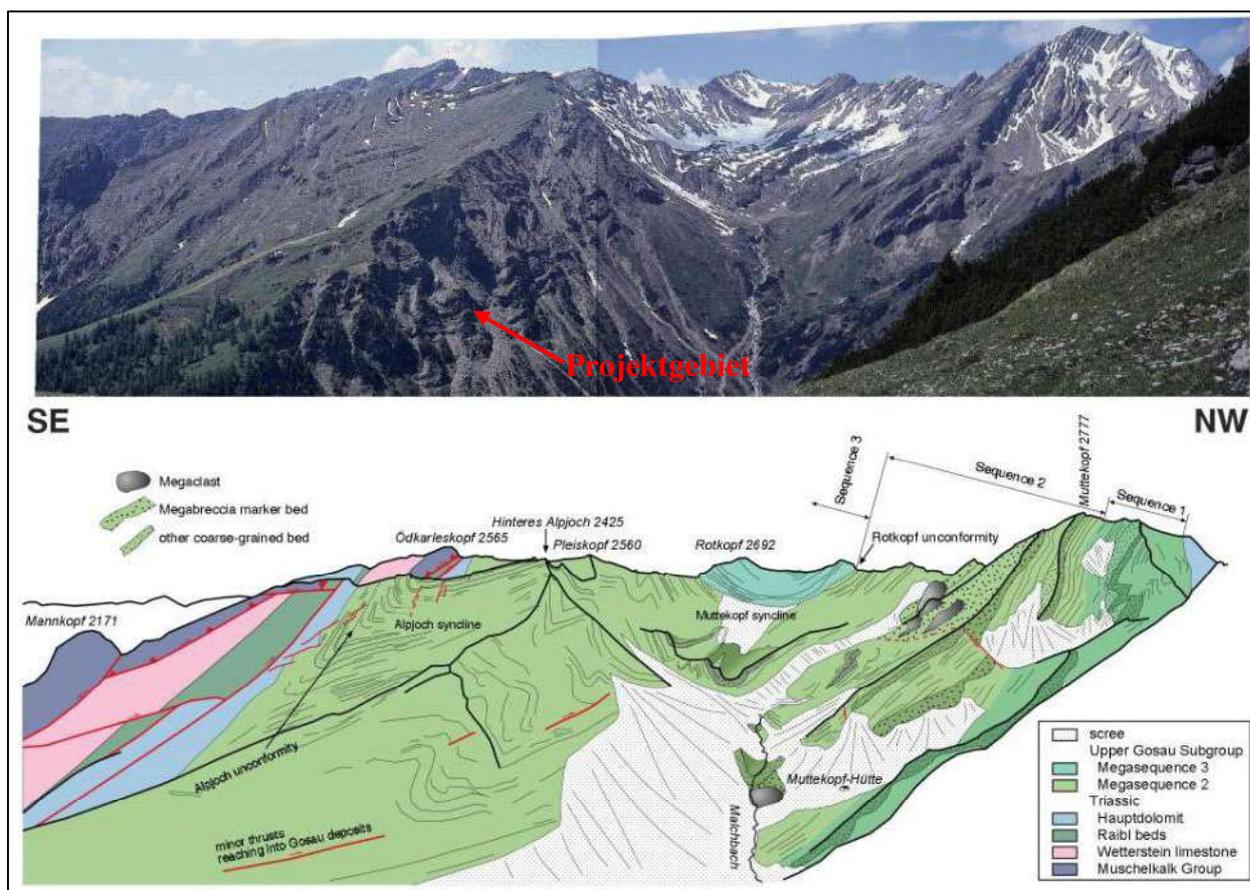
Abb.2 – Gosau-Schichten (Abb. von Ao.Univ.-Prof. Mag. Dr. Hugo Ortner¹)

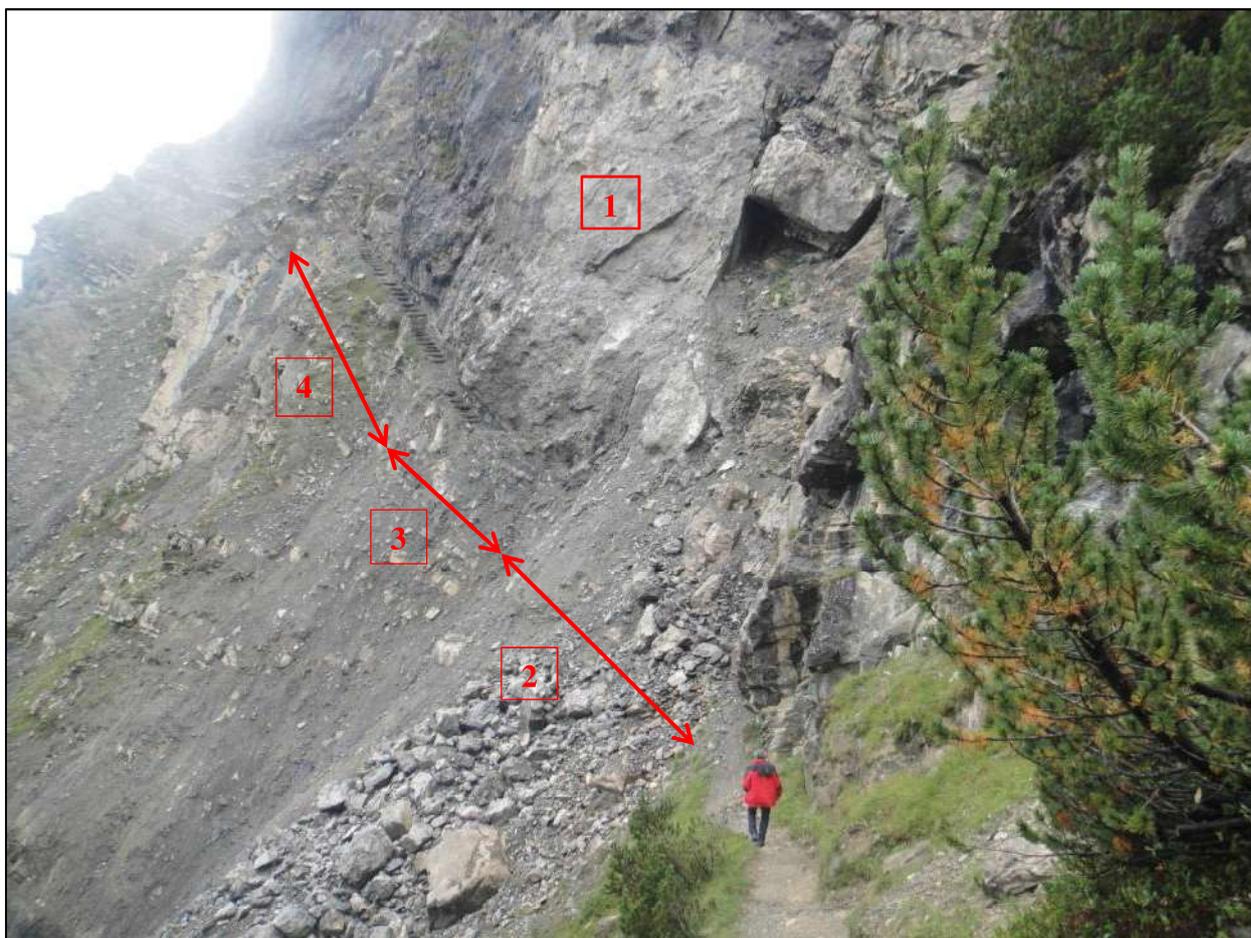
Abb.3 – Unmittelbares Projektgebiet (Projektabschnitte 1 – 4)

1.) Felsberäumung

Die oberhalb liegenden Felswände im Projektgebiet wurden überstiegen. Aus Sicherheitsgründen musste die Beräumung vom Alpjoch aus erfolgen bzw. mussten über dem Felssturzgebiet zusätzliche Anschlagpunkte gesetzt werden.

2.) Erneuerung – Bereich Kar

Leichter Erdbau maschinell/händisch zur Wiederherstellung des Wanderweges im Bereich der Schutt- und Blockablagerungen in einer Breite bis zu 1,00m.

3.) Anschluss – Bereich Kar/Weg Bestand

In diesem Bereich ist der Weg zu Gänze abgebrochen und ein Höhenunterschied von ca. 3,00m zu überwinden. Für diesen kurzen Bereich wird eine einfache verzinkte Stahltreppe (Lauflänge ca. 5,00m; Wangen aus U-Profil und Stufen mit Schweißpressrosten) mit demontierbaren Geländer vorgesehen. Die Gründung erfolgt über kleine geankerte Stahlbetonfundamente.

4.) Weg Bestand

In diesem Bereich, ca. 40,00 m, wurde die Lauffläche mit Stufen ergänzt und der talseitige Abschluss durch Anbringen von Kant- oder Rundhölzer, jeweils kesseldruckimprägniert, gesichert. Das beschädigte bergseitige Drahtseilgeländer (DN20mm) wurde abgebaut und inkl. der erforderlichen End- und Zwischenverankerungen hergestellt.
