Evaluierung von Erdwärmesonden in Tirol – Ergebnisse der Befundaufnahme

Rupert Ebenbichler

Wasser Tirol – Wasserdienstleistungs-GmbH, www.wassertirol.at

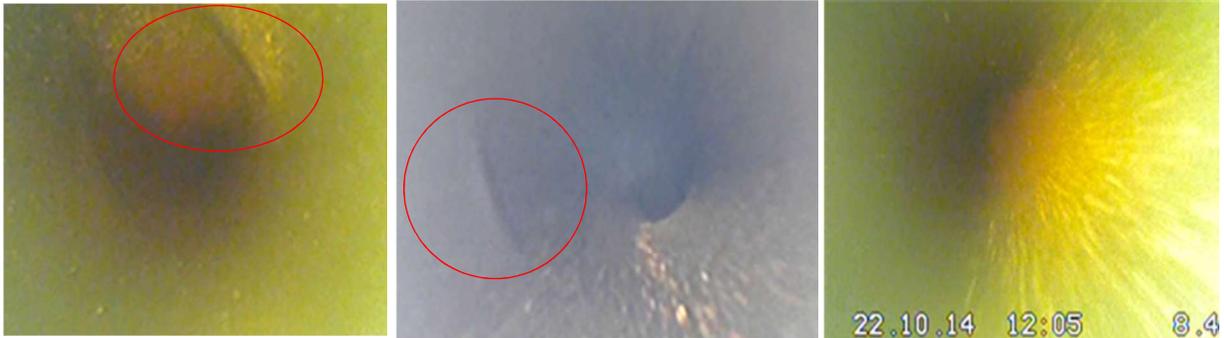
Die Kamerabefahrungen haben bei drei von vier der untersuchten Erdwärmesonden Dellen (Abb. 7 links und Mitte), starke Quetschungen (Abb. 7 rechts) und starke Verdrillungen der Sonden gezeigt. Die Verdrillungen zeigten sich dabei über die gesamte Sondentiefe und sind während der Befahrung spürbar, da sich die Kamera der Verdrillung widersetzt – eine bildliche Darstellung ist nicht möglich.

Abb. 7: Delle (links und Mitte) und starke Quetschung des gesamten Sondenrohres (rechts).

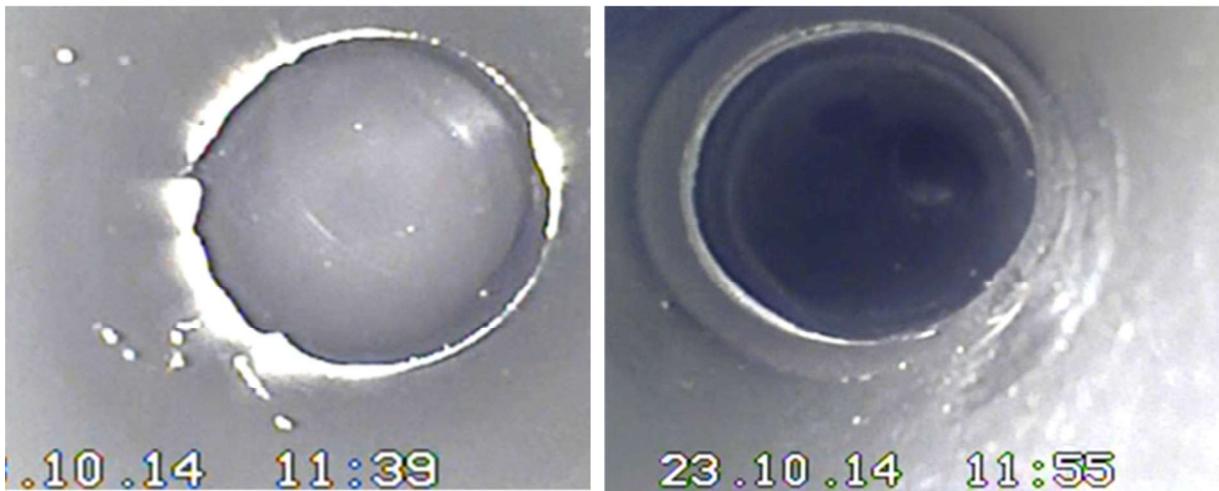
Fünf von sechs betrachteten Anlagen wiesen Verschraubungen der Rohre im Horizontalbereich auf (Abb. 8). Verschraubungen können sich im Zuge von Temperaturschwankungen lösen, so dass in der Folge Sole in den Untergrund infiltrieren und somit zu Verunreinigungen der Ressource Grundwasser führen kann.

Abb. 8: Unterscheidung zwischen Verschweißungen (links) und Verschraubungen (rechts)

Aufgrund dieser Thematik sind nicht zugängliche Rohrverbindungen gemäß ÖWAV-Regelblatt 207 als geschweißte Muffen auszuführen und von einem dafür ausgebildeten Schweißer herzustellen.

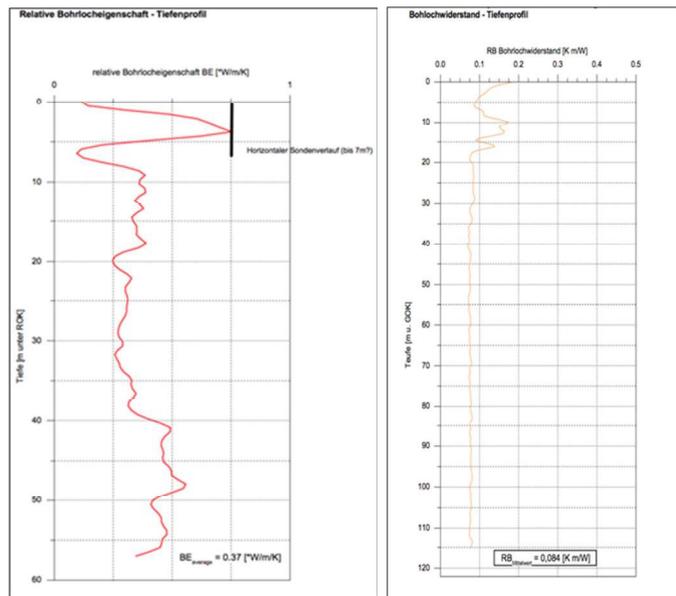
Mittels der durchgeführten EGRTs konnten Erkenntnisse zur Qualität der Verpressung gewonnen werden. Die Ergebnisse weisen bei drei von vier Sonden auf Hohlräume in der Hinterfüllung und somit auf eine schlechte Anbindung der Erdsonde an den umgebenden Untergrund hin, die durch starke Schwankungen der relativen Bohrlocheigenschaften bei den untersuchten Sonden sichtbar werden. Lediglich eine untersuchte Sonde wies eine gute Verpressung auf.

Abb. 9 zeigt die Darstellung der relativen Bohrlocheigenschaften einer untersuchten Sonde mit mangelhafter Verpressung (links) sowie einer Sonde mit guter Verpressung (rechts) im Vergleich.

Abb. 9: Relative tiefenabhängige Bohrlocheigenschaft zweier betrachteter Anlagen. Links mangelhafte Verpressung – rechts gute Verpressung

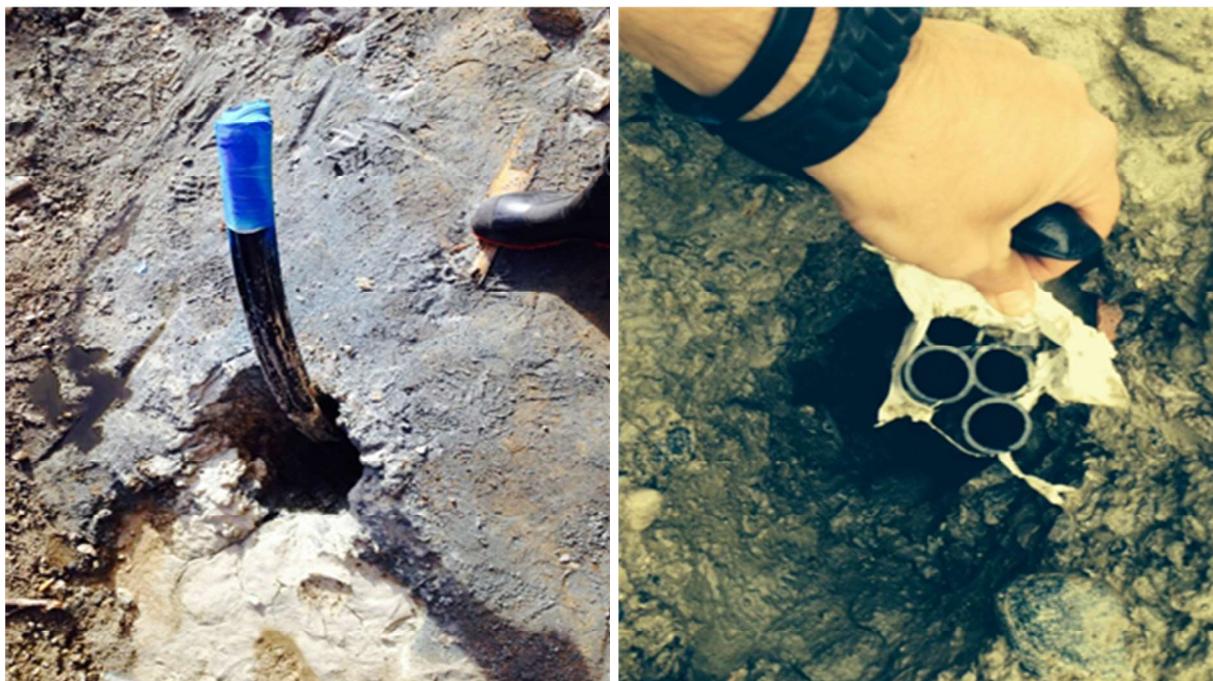
- Die benötigte Ausrüstung zur Bestimmung der Dichte des Verpressmaterials war auf mehreren Baustellen nicht vorhanden. Die Güte des eingebrachten Verpressmaterials konnte somit nicht bestimmt werden.
- Auf den meisten Baustellen war nur ein Container zum Abtransport des Bohrgutes vorrätig. Ein Absedimentieren des Bohrwassers war nur unzureichend möglich.
- Lediglich ein Bohrunternehmen hatte - für den Fall des Anbohrens eines Artesers - Material zum Abdichten vor Ort.
- Teilweise wurden keine Verpressschläuche (Abb. 10) vorgefunden.
- Eine Verpressung war vom Bohrlochmund aus nicht erkennbar und somit zumindest mehrere Meter abgesunken (Abb. 10). Eine Nachverpressung wurde nicht durchgeführt.

Abb. 10: Erdwärmesonden ohne Verpressschlauch und bei abgesackter Verpressung
