Blocksturz Gepatsch 2015: Ursache, Prozesse, Analyse und Maßnahmen

M. Holzmann¹⁾, P. Sommer²⁾, S. Perzmaier¹⁾, G. Poscher²⁾, B. Hofer¹⁾

¹⁾ TIWAG-Tiroler Wasserkraft AG, Eduard-Wallnöfer-Platz 2, 6020 Innsbruck

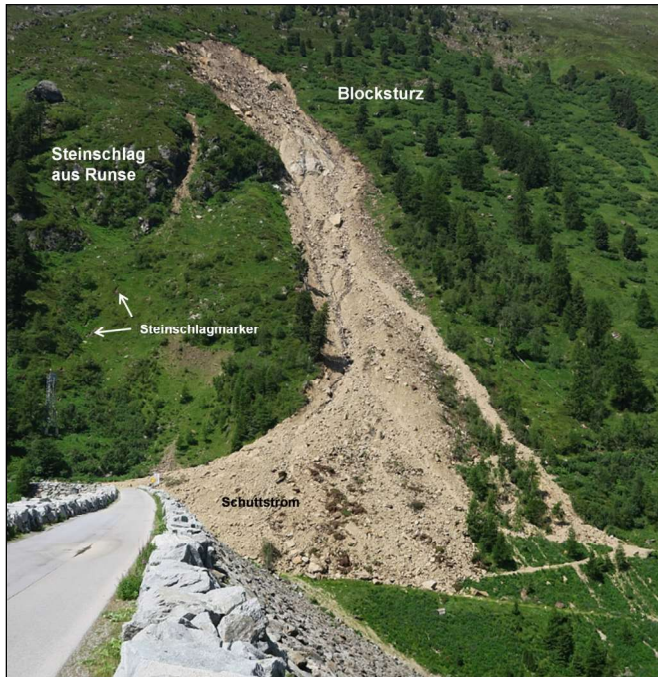
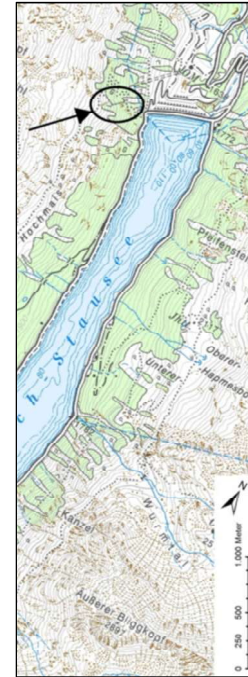
Im Bereich oberhalb des linken Widerlagers des Staudammes Gepatsch im hinteren Kaunertal (Abb. 1) ereignete sich am 30.05.2015 in den frühen Morgenstunden ein Blocksturz. Im Erstbefund ließen sich zwei Erosionsbereiche unterscheiden (Abb. 1):

- Blocksturz mit einer Breite von max. 80 m und einem Volumen von ca. 25.000 m³. Das Material wurde luftseitig des Staudammes abgelagert.
- Erosion in einer Runse oberhalb einer ausgeprägten Rinnenstruktur mit einer Breite von ca. 8 m. Steinschlagmarker und Sturzblöcke konnten im Gelände sowie auf der Uferstraße West erhoben werden.

Abb. 1: Übersicht Steinschlag aus Runse und Blocksturzereignis westlich des Dammwiderlagers, Mai 2015. Lage der Erosionsbereiche oberhalb des Gepatsch Dammes

Um künftig Erosion bzw. weiteren Steinschlag aus der Runse (Abb. 1) unterhalb des mobilisierten Bereiches hintanzuhalten, wurden an der Stirnfläche fünf verankerte Holzwände (halbrunde Rubinienbohlen) errichtet und der Zwischenraum mit Grobschotter hinterfüllt.

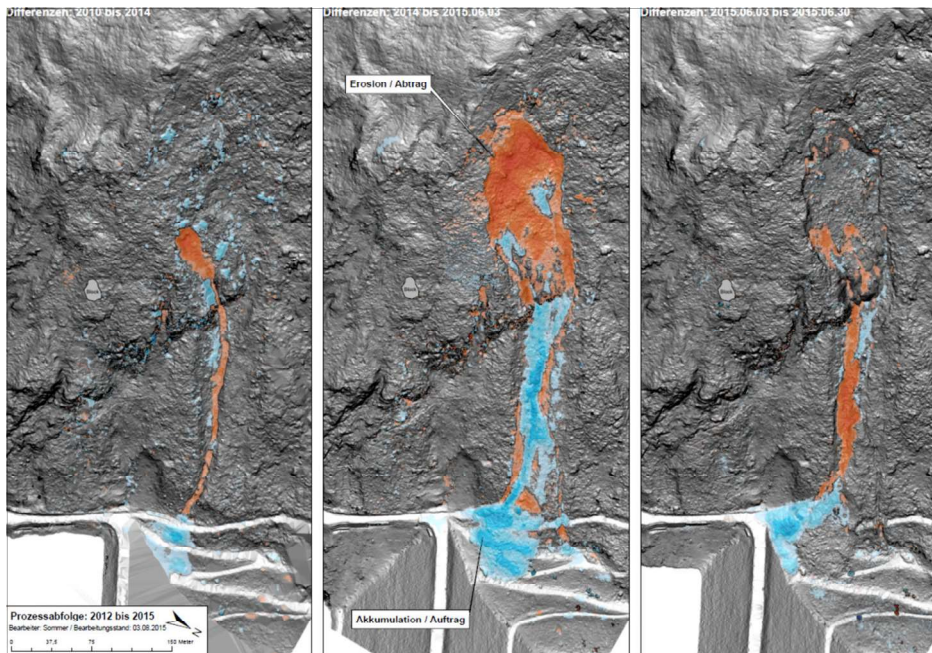
In der nachfolgenden Zusammenstellung von Differenzmodellen aus ALS und TLS – Aufnahmen (ALS ... Airborn Laserscanning / TLS ... Terrestrisches Laserscanning) werden die Prozessabläufe zwischen dem Jahr 2010 und 2015 sichtbar (Abb. 2).

Dem Blocksturz 2015 (mittlere Abbildung) ist im Jahr 2012 ein kleineres Blocksturzereignis vorausgegangen (linkes Bild). Das rechte Bild zeigt Nachböschungsprozesse im Ablagerungsbereich des Blocksturzereignisses.

Abb. 2: Differenzmodelle aus ALS bzw. TLS – Vermessungen; Abtrag/Erosion: rot, Auftrag/Akkumulation: blau;

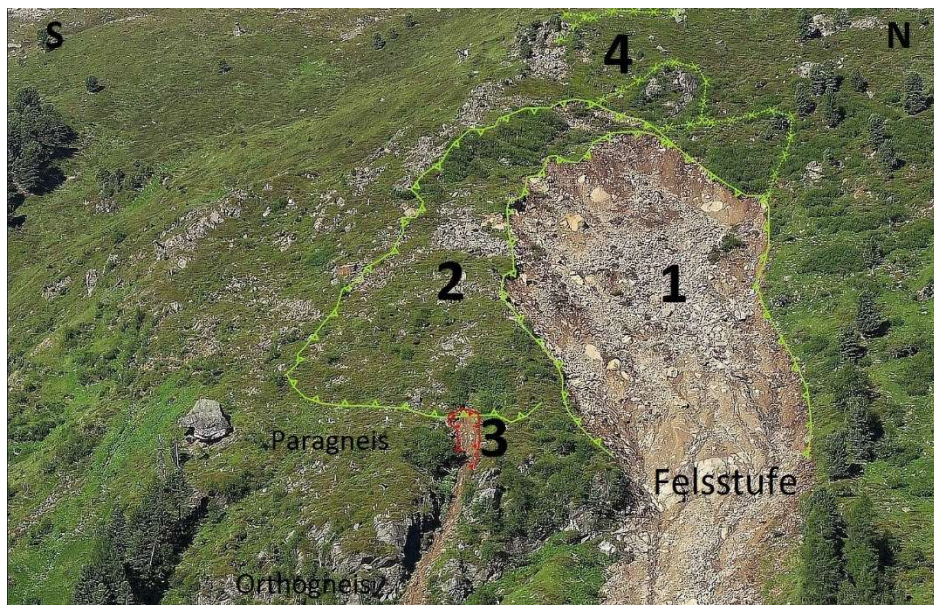
Das Anrissgebiet des Blocksturz 2015 liegt oberhalb der markanten Orthogneis – Felsstufe in umgelagerten Moränenmaterial und aufgelockertem Paragneis. Südlich, direkt an das aktuelle Anrissgebiet angrenzend, wurde ein im dm- bis m-Maßstab mobilisierter Hangabschnitt kartiert (Abb. 3) - der mittlerweile keine Verformungen zeigt.

Abb. 3: Charakterisierung der relevanten Prozessbereiche

Der Blocksturz wurde durch eine bereits angelegte Rinnenstruktur kanalisiert und luftseitig der Dammachse abgelagert (Abb. 1 und Abb. 2). Oberhalb der Felsstufe bzw. an der lithologischen Grenze Augengneis / Paragneis sind Wasseraustritte zu beobachten (Abb. 3).

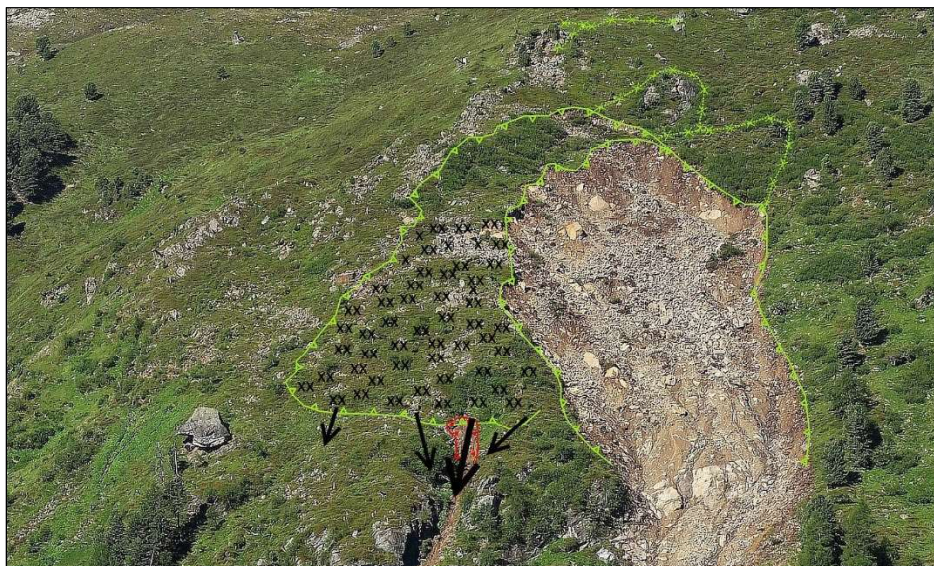
Das Blocksturzergebnis 2015 wird als gekoppelter Prozess mit initialer Gleitung und in weiterer Folge granularem Fließen angesprochen. Als Auslöser wird das Zusammentreffen von witterungsbedingten sowie morphologischen Einflussfaktoren gesehen. Darauf basierend wurde ein Szenario für den mobilisierten Hangabschnitt (Bereich 2) erarbeitet (Abb. 4), welches als Grundlage für die umgesetzten Maßnahmen diente.

Abb. 4: Teilweise mobilisierter Bereich – Bemessungsszenario (xx ..teilweise mobilisierter Bereich mit potentiellen Blocksturzbahnen)

Das Bauwerk erstreckt sich über eine Höhe von 100 Hm; die Länge beträgt 160 m. Die Modellierungen (schlagartiges Versagen des gesamten potentiellen Volumens, siehe Abb. 4) zeigten, dass mit dem geplanten Ablenkdam nicht das gesamte Volumen des Bemessungsszenarios auf die Luftseite abgelenkt werden kann. Es war daher die Herstellung eines ergänzenden Steinschutzdammes und die Ausbildung einer Rinne auf der Luftseite des Ablenkdammes im unmittelbaren Anschluss an die Uferstraße West erforderlich (Abb. 5). Mit den umgesetzten Maßnahmen konnte die Uferstraße West im Dezember 2015 für den Verkehr freigegeben werden.

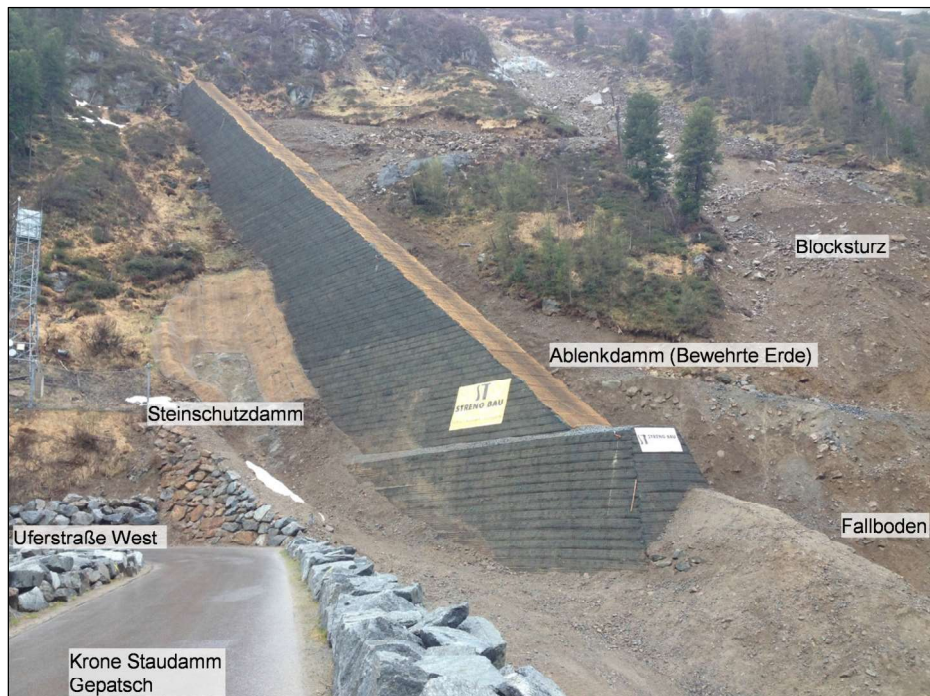
Abb. 5: Übersicht der Maßnahmen zur schadlosen Umlenkung der potentiellen Rutschmasse aus Bemessungsszenario (siehe Abb. 4)

Der Ablenkdam ist nach dem Bewehrte Erde-Prinzip errichtet (Abb. 5). Der verbreiterte Dammfuß wurde in 30 cm Lagen, der obere Teil des Ablenkdammes in 60 cm Lagen geschüttet. Die Stirnfläche ist mit Kokosgewebematte und Stahlmatte vor Erosion geschützt. Als Schüttmaterial wurde aufbereitetes Blocksturzmaterial verwendet, welches mit gebrochenem Augengneismaterial von einem nahegelegenen Steinbruch bzw. gebrochenem Material aus dem Schuttkegel im Verhältnis 1:1 am Brecher gemischt

wurde. Das Größtkorn wurde mit 100 mm begrenzt. Im Bereich der Dammaufstandsfläche bzw. mindestens jede 10. Schüttlage wurde ausschließlich gebrochenes Material als Drainagelage eingebaut. Die Geogitter auf der Prallseite des Ablenkdammes werden vor mechanischer Beschädigung mit einer Holzkonstruktion geschützt. Die am Ablenkdamme installierten geodätischen Punkte werden periodisch gemessen; die maximalen Setzungen wurden mit 3 cm am oberen Ende des Ablenkdammes ermittelt.
