Felssturz Pürgg – Erfolgreiche Umsetzung eines Monitoring- und Schutzprojekts

Alexander Radinger¹, Johann Golser¹, Andreas Schober²

¹Geodata ZT GmbH, Hans Kudlich Straße 28, 8700 Leoben

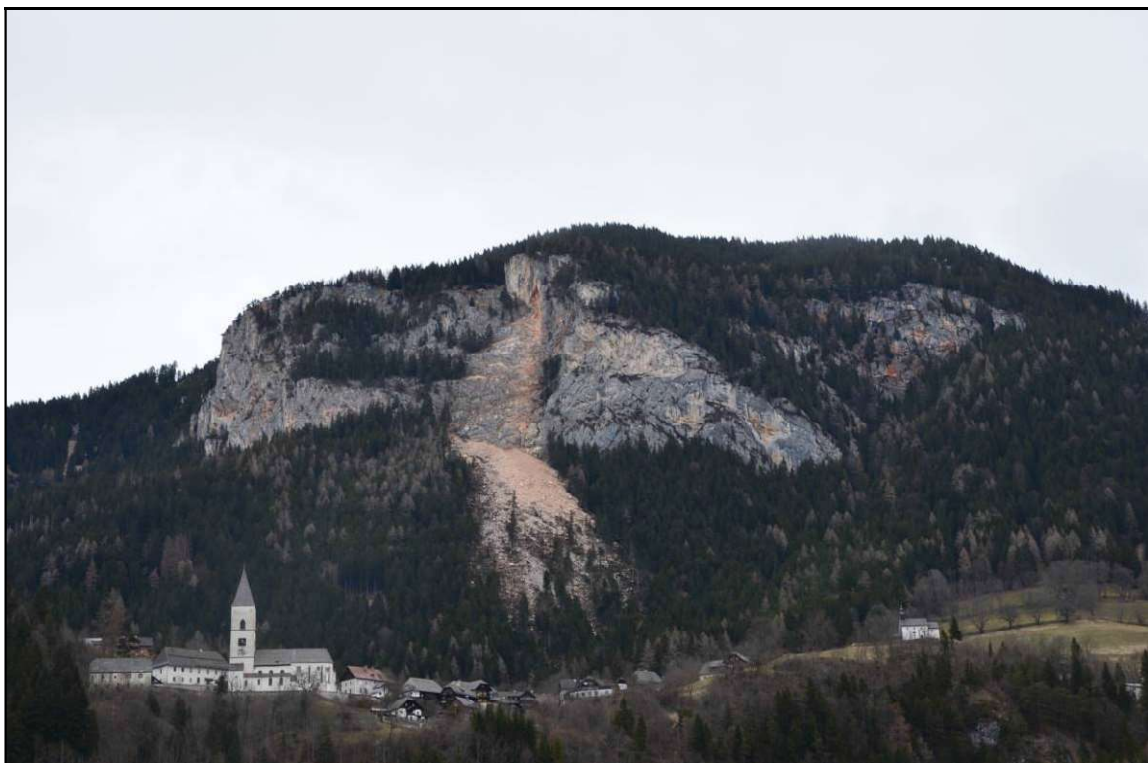
Im November 2017, sowie im Jänner 2018 ereigneten sich im Bereich der Pürggerwand Felsstürze (*Abb. 1*). Hierbei stürzten Einzelblöcke bis in die Nähe des Siedlungsraumes (*Abb. 2*). Die Pürggerwand stellt eine südexponierte Felsstufe mit Wandhöhen bis zu 180 m nördlichen der Gemeinde Stainach-Pürgg dar.

Abb. 1: Felssturzbereich Pürgger Wand.

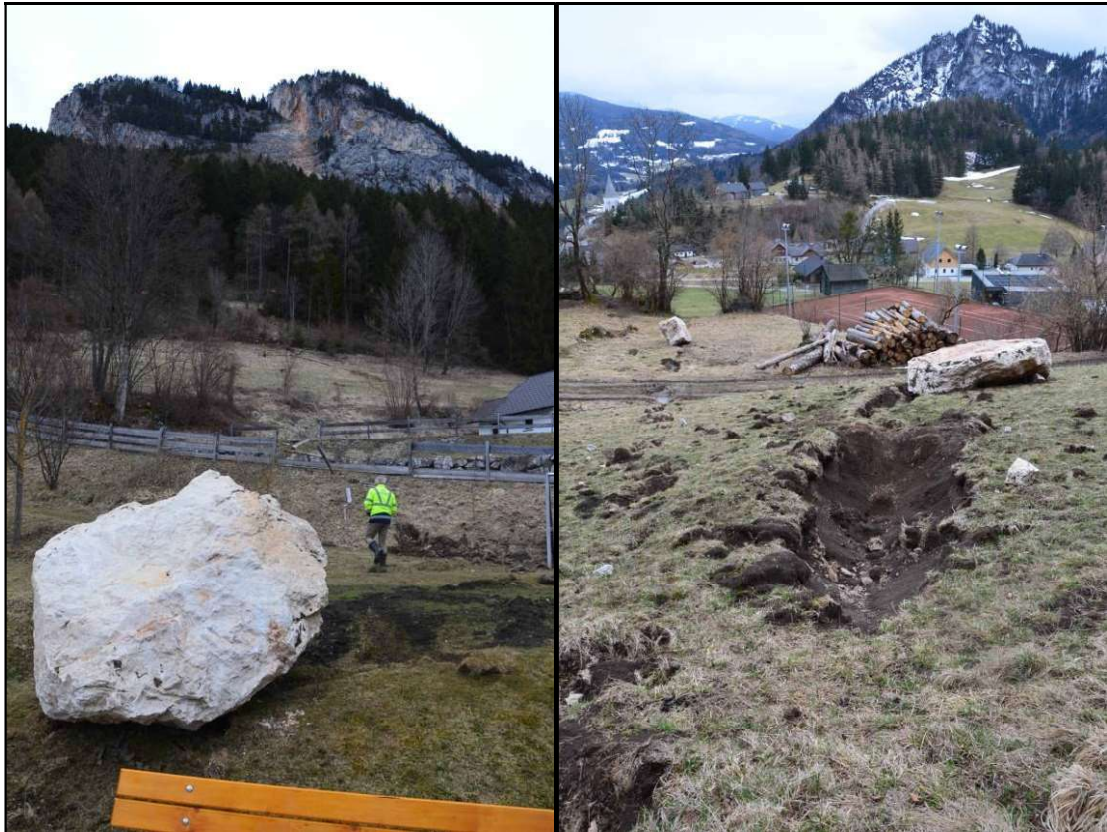
Abb. 2: Einzelblöcke des Felssturzes im siedlungsrelevanten Raum.

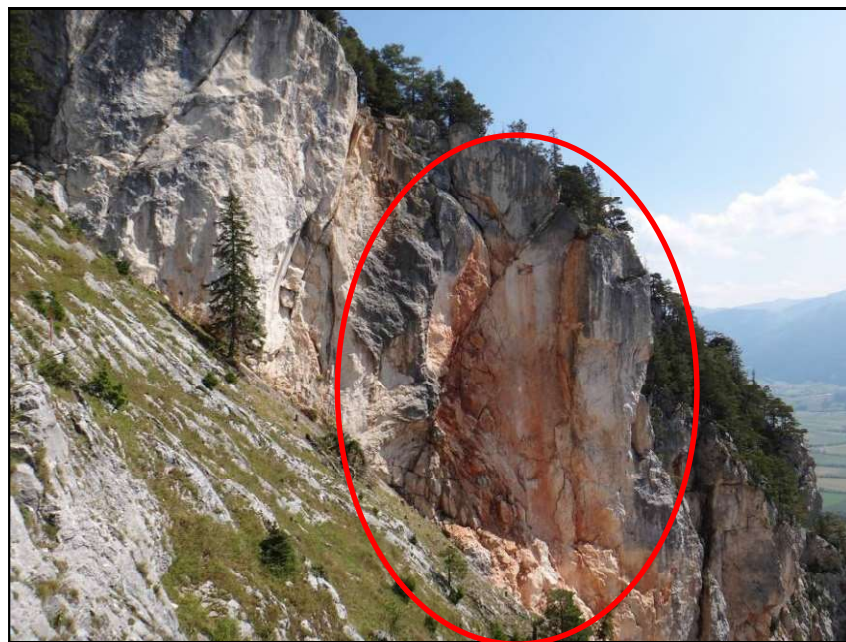
Die Pürggerwand besteht aus Gesteinen der Dachsteindecke. Die oberjurassischen Kalke sind massig bis gebankt und stark zerklüftet (*Abb. 3*). Der Auflockerungsgrad variiert von mäßig aufgelockert, aufgelockert bis lose.

Abb. 3: Pürggerwand, Aufnahme vom 22.08.2018, (Ausbruch rot markiert).

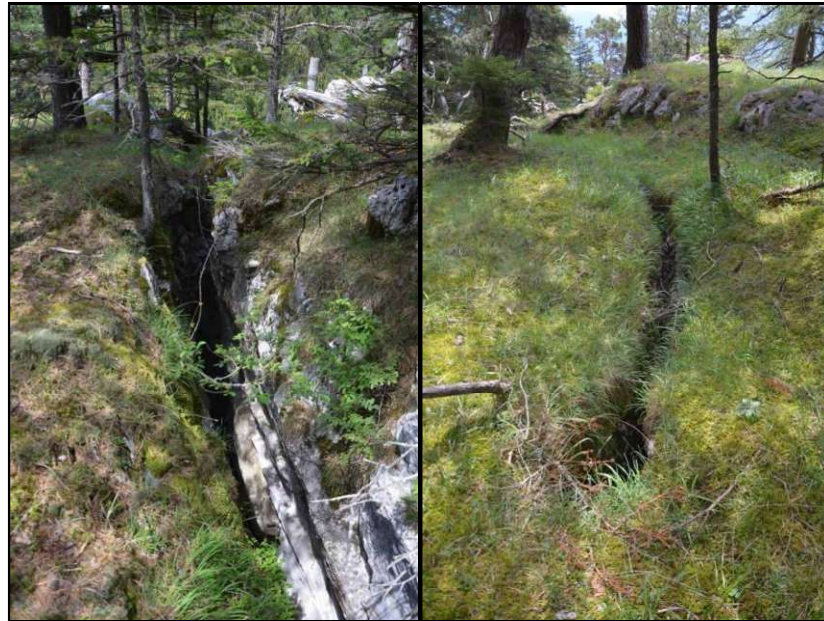
Am Plateau des Schrofens sind offene Zerrklüfte mit Richtung NW-SW (Abb. 4) sowie an einer gekrümmten Linie aufgefäldele dolinenartige Strukturen zu erkennen.

Abb. 4: Zerrklüfte am Plateau der Pürggerwand.

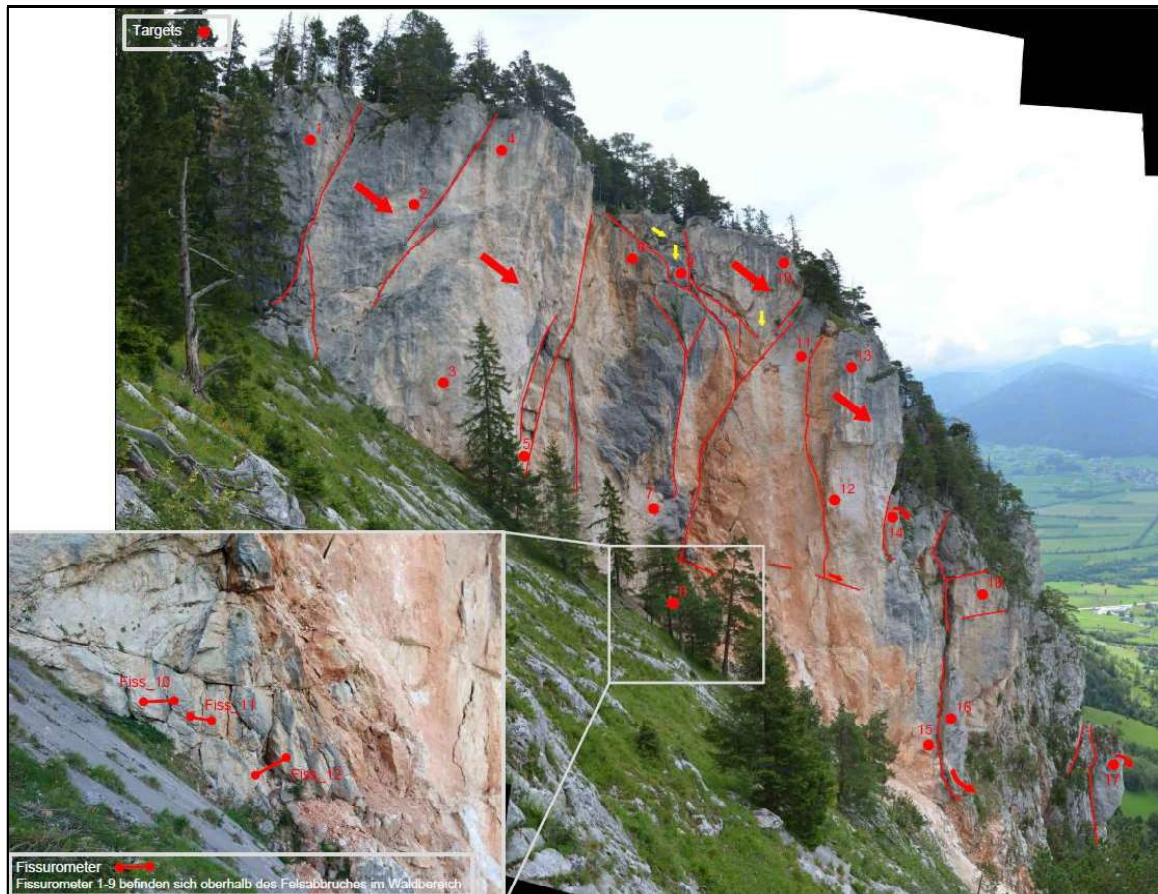
Abb. 5: Übersichtsdarstellung zu den 3D Verformungsmesspunkten (Targets 1 - 18) und Fissurometer 10 - 12 in der Pürggerwand (Standpunkt Totalstation NW der Wand).

Im 30 Minutentakt erfolgte die Übermittlung folgender Daten der 3D Messpunkte 1 – 18 (Abb. 5):

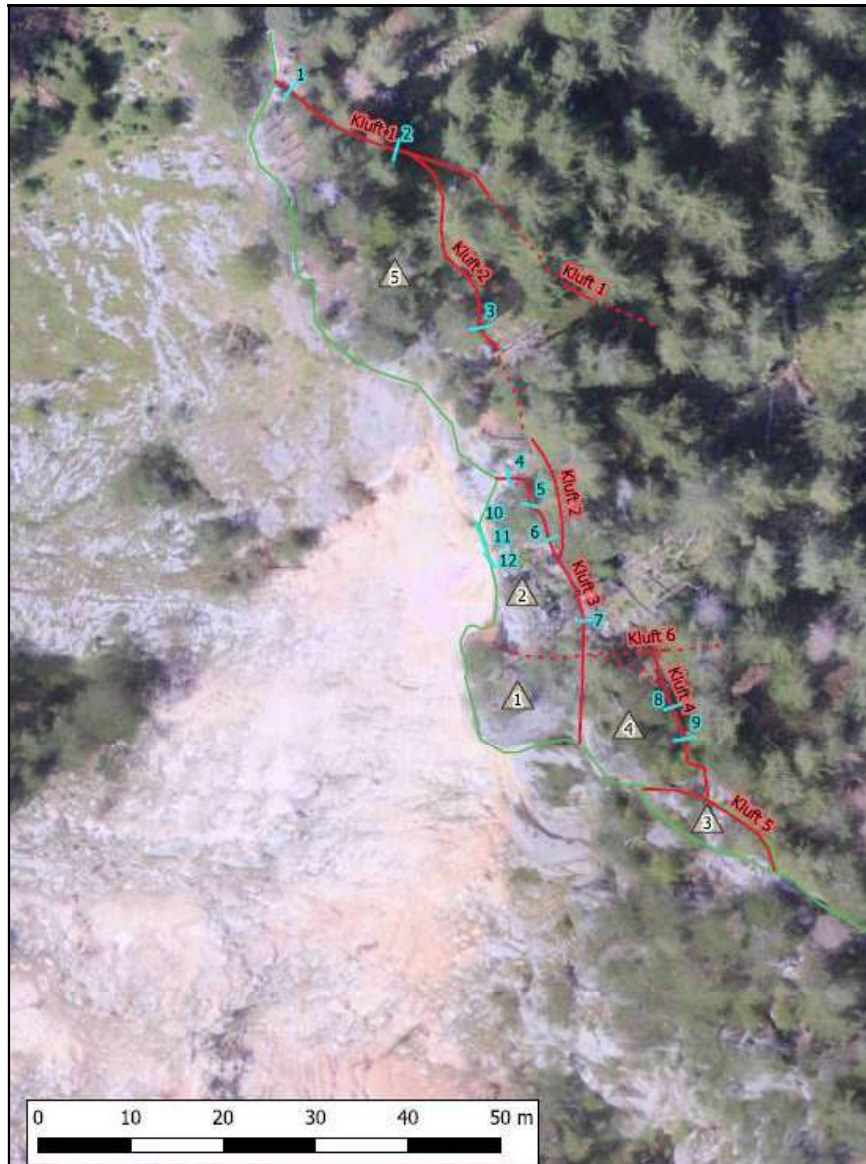
Abb. 6: Lage der Fissurometer 1 - 9 oberhalb der Pürggerwand im Bereich der Zerklüfte.

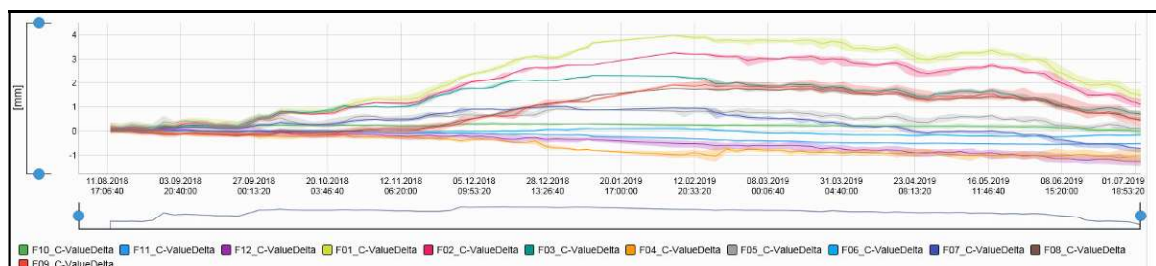
Abb. 8: Zeit-Verformungsdiagramm der Fissurometer F01-F12 im Zeitraum vom 09.08.2018 – 03.07.2019.

Die Verformungen der Fissurometer liegen bisher im Millimeterbereich. Die größten Veränderungen wurden dabei bei den Fissuometern F01-F02 beobachtet (ca. 3-4 mm). Bei Fissurometer F04 hingegen kam es zu einer leichten Stauchung von max. 1 mm. Letzt genannte Messpunkte sind an Block 5 installiert. Hier lässt sich eine leichte Bewegung von Block 5 ableiten. Die übrigen Fissurometer zeigten keine signifikanten Verformungen.

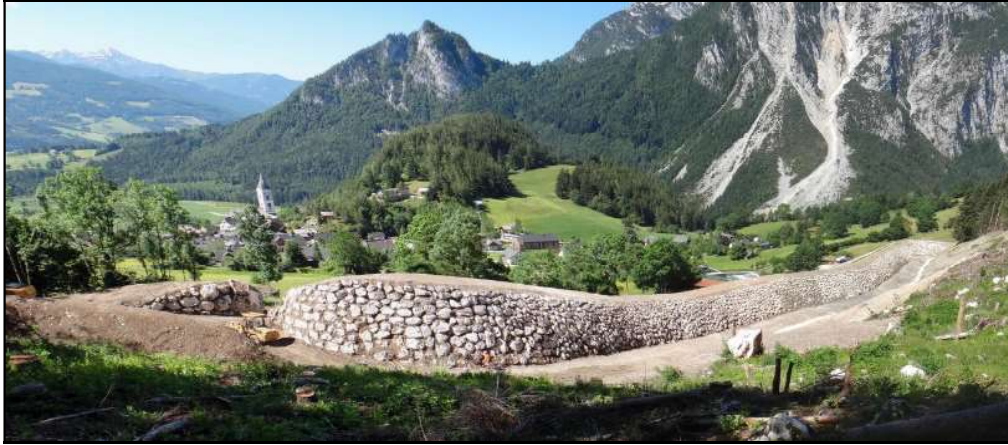
Abb. 9: Fertiggestellter Steinschlagschutzdamm Pürgg.

Nach einer Bauzeit von knapp 7 Monaten (03.09.2018 bis 13.12.2018 und vom 04.03.2019 bis 04.07.2019) konnte der Steinschlagschutzdamm fertiggestellt werden und der Gemeinde Pürgg/Stainach am 05.07.2019 übergeben werden.

- Dammkronenlänge: 310 m
- Dammkronenbreite: 3,3 - 4,0 m
- Fallbodentiefe: 7,3 - 8,0 m
- Fallbodenbreite: 7,8 - 8,9 m
- Böschungsneigung talseitig: 34 - 40°
- Böschungsneigung bergseitig: 51 - 54°
