Beispiele aus Niederösterreich Hangbewegungen Regelsbrunn, Gemeinde Scharndorf Andreas HAUSENBERGER & Dietmar ADAM

1. Einleitung

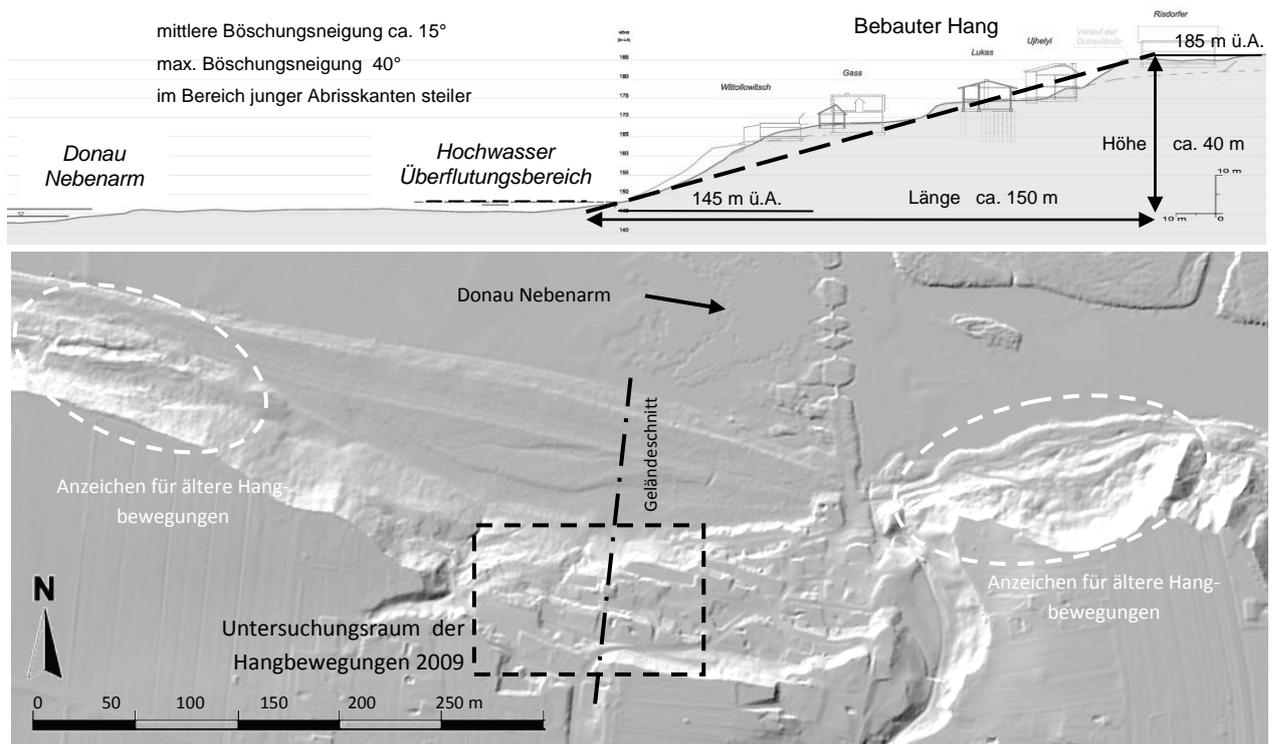
Der betroffene Hang befindet sich im nördlichen Ortsgebiet von Regelsbrunn und fällt mit einer Höhe von rund 40 m, bei einer mittleren Neigung von ca. 15°, nach Norden zu einem Nebenarm der Donau ab (siehe Abb. 1).

Abb. 1: Oben: Geländeschnitt des betrachteten Hanges und der besiedelten Terrassen (nicht überhöht) [1]

Unten: Laser-Shading der Geländestruktur mit dem Untersuchungsraum (Aufnahme 2008 [2])

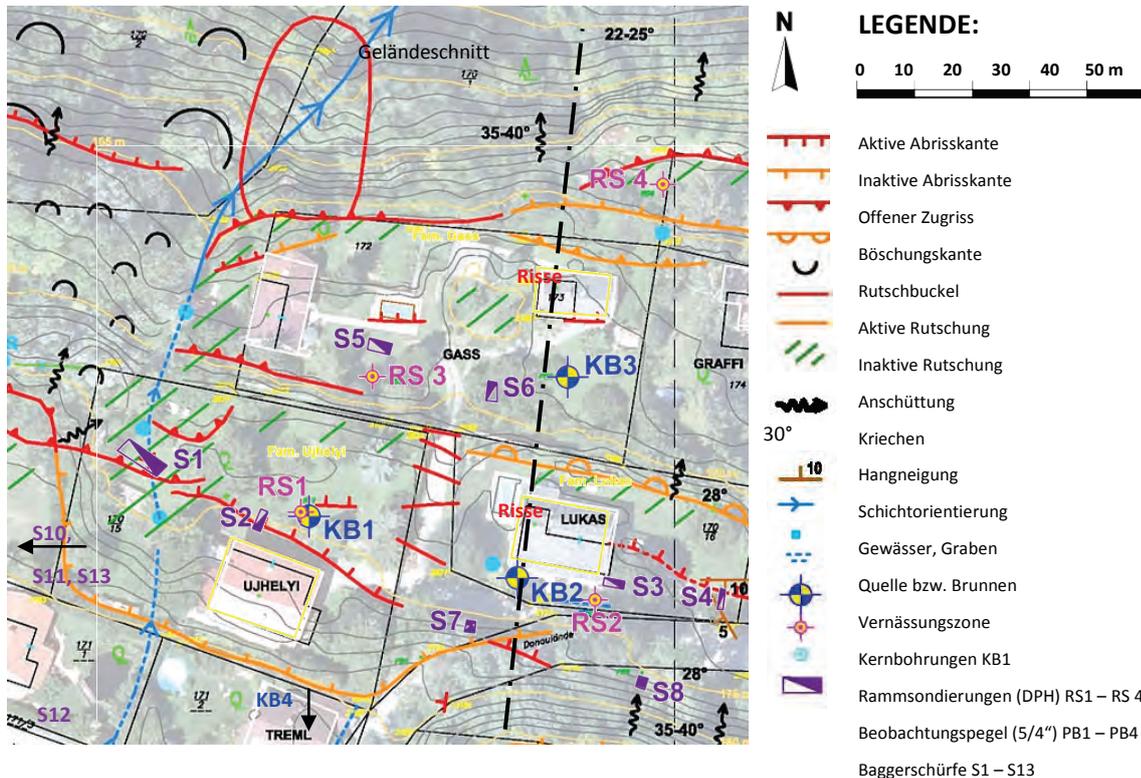
Neben dem öffentlichen Gut (Straße, Zufahrtswege, ein Spielplatz) waren vier Grundstücke im Bereich der oberen Donaulände von den Hangbewegungen und Folgeschäden betroffen. Die aufgetretenen Geländeformverformungen wurden in einer geomorphologischen Karte dokumentiert (siehe Abbildung 2) und stellten sich wie folgt dar:

- Aktivierung einer oberflächennahen Rutschung (von rund 10 m Breite, 15 m Länge)
- Entstehung von zahlreichen Abrisskanten mit horizontalem und vertikalem Versatz in der Größenordnung von rund 10 bis 15 cm
- Entstehen von zahlreichen offenen Zugrissen im Gelände
- Auftreten von schwerwiegenden strukturellen Schäden an Wohnhäusern (Rissbildungen am Mauerwerk)
- Rissbildungen an Grenz- und Stützmauern sowie im Bereich von Zufahrtswegen und der Donaulände

Abb. 2: Geomorphologische Karte mit Lage der Bodenaufschlüsse und des Geländeschnitts (Ausschnitt) [1].

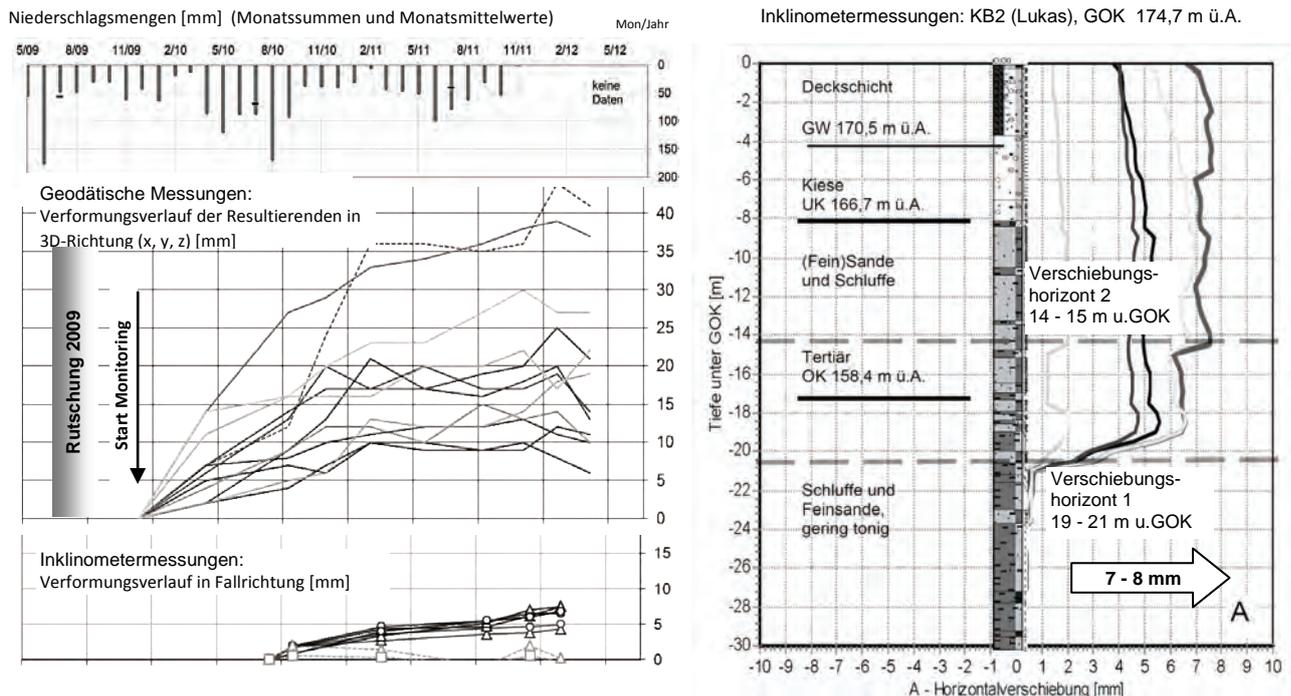
Die geodätische Vermessung bestätigte hangabwärts gerichtete Bewegungen (Richtung Nord bis Nordost) an der Geländeoberfläche und an Gebäuden (siehe Abbildung 3 links). Die Größenordnung der Verformungen lag nach einem Messzeitraum von etwa 28 Monaten (Nullmessung Dezember 2009) innerhalb von 5 cm (bis zu 2 cm pro Jahr). Die Verformungen weisen im niederschlagsarmen Jahr 2011 einen abgeflachten zeitlichen Verlauf auf; ab 2012 ist eine tendenzielle Zunahme festzustellen.

Abb. 3: Links: Vergleich Niederschlag und Verformungen (Geodätische Messungen und Inclinometermessungen) in Millimetern 2009 – 2012 [1]. Rechts: Verformung von Inclinometer KB 2 (in Millimeter ca. in Fallrichtung) [1].

Abbildung 3 (rechts) zeigt die Messergebnisse von Inklinometer KB 2, situiert im Nahbereich des stark geschädigten Wohnhauses Lukas: Seit Beginn der Beobachtung wurden Bewegungen in der Größenordnung von 7 bis 8 mm in Fallrichtung gemessen. Die Verschiebungen treten in zwei Tiefenbereichen von rund 20 m u. GOK bzw. rund 15 m u. GOK auf.

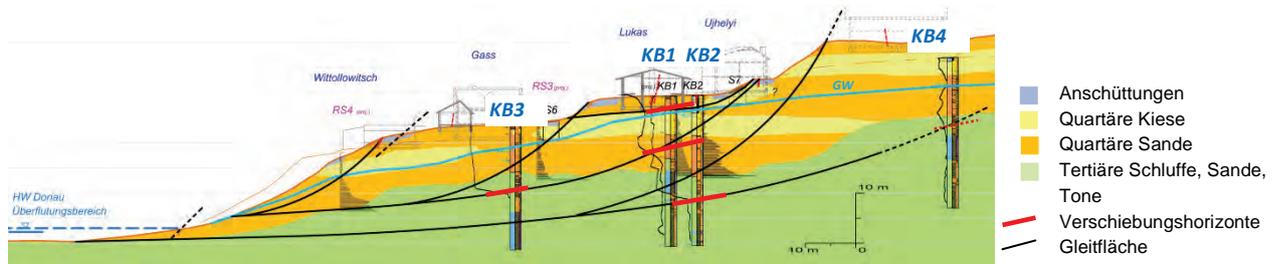
Abb. 4: Geologisches Hangprofil (nicht überhöht) mit den Verschiebungshorizonten [rot] aus den Inklinometermessungen und der angenommenen Lage der Gleitflächen [schwarz] [1].

In Abb. 4 dargestellt ist der angenommene Schichtverlauf der tertiären Sedimente im Liegenden (Schluffe, Feinsande und Tone des Pannon, grün), der quartären Kiese, Sande und Schluffe (gelb und orange) und vorhandenen Anschüttungen (grau) sowie die Lage des Grundwasser- bzw. Schichtwasserspiegels gemäß den gesammelten Daten. Tonige Schluffe von größerer Schichtmächtigkeit wurden in den Bohrprofilen hellblau hinterlegt. Auf Basis der gesamten Erkenntnisse wurde die Lage der Gleitflächen konstruiert und anhand vereinfachter Modellrechnungen zur Hangstabilität auf Plausibilität geprüft.
