11.1 i) Auflockerung im Lockergestein (Hangschutt mit Blöcken auf veränderlich festem Gestein)
G. SCHÄFFER (Abb. 35)

11.2 b) Massenbewegung Berndtberg

11.2 e) Jägermaisrutschung

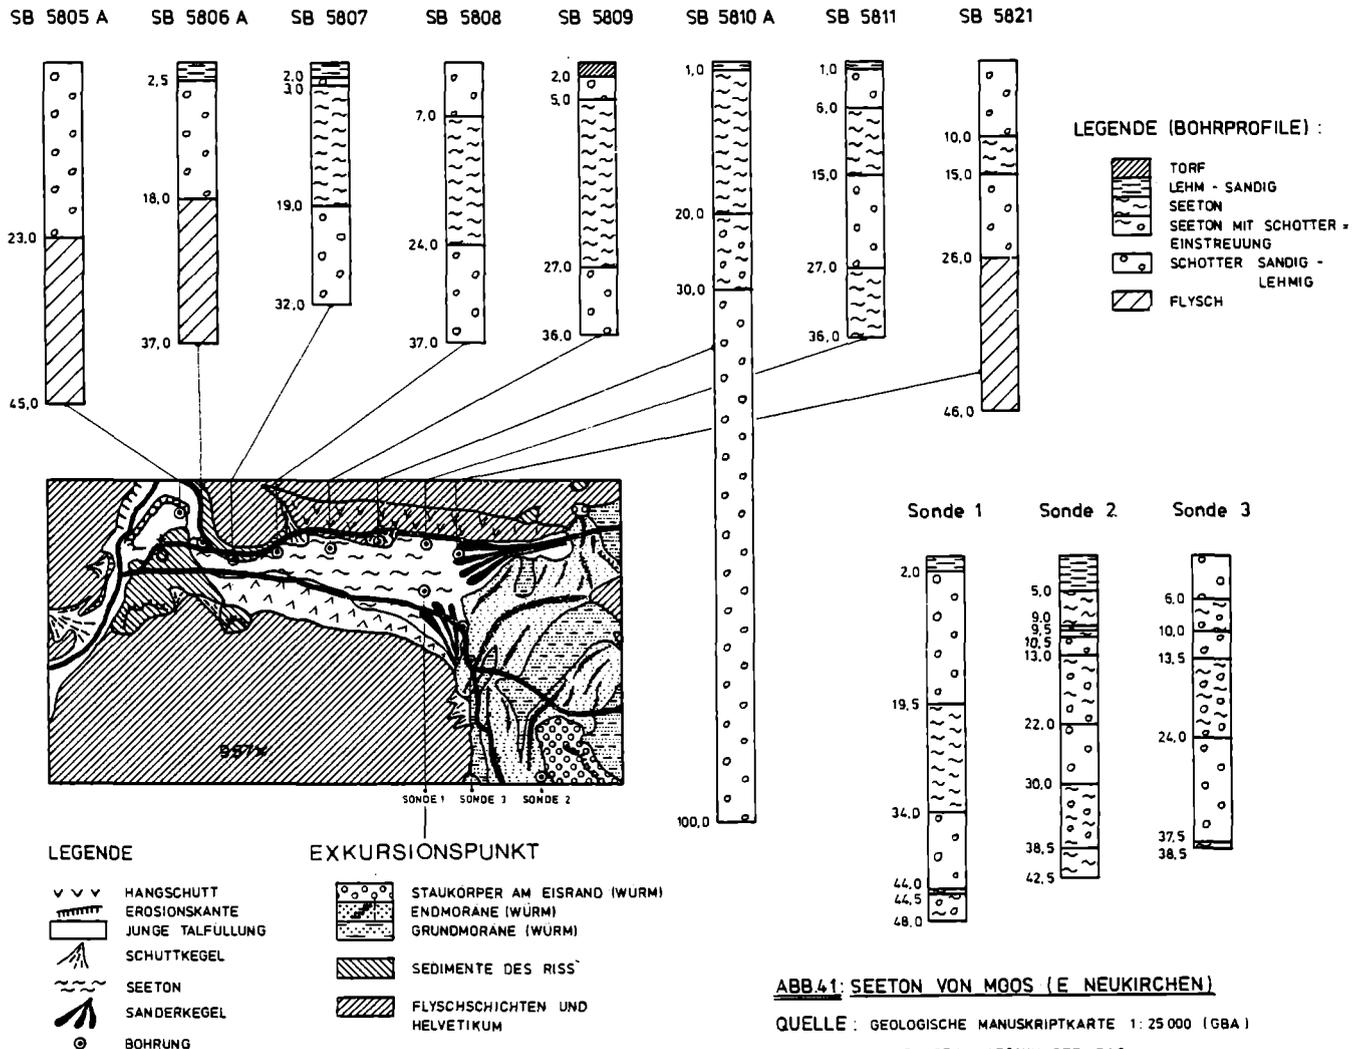
– Befährt man die Straße von Traunkirchen nach Moos und Neukirchen, würde man nicht auf die Idee kommen, daß hier zwischen Kollmannsberg und Grasberg der ursprüngliche Abfluß der Aurach in den Traunsee gelegen war.

Der alte zugeschüttete Talboden befindet sich bis mehr als 100 m tief unter der Bedeckung, wobei tektonische Vorgänge bei der Talgenese des „neuen“ Talverlaufes (Anzapfung) mitwirken mögen. Solche Bereiche sind in der geologisch-geotechnischen Karte als Risikofaktoren (Epigenetische Talstrecke, Alter Talverlauf zugeschüttet) ausgeschieden und signalisieren, daß das begrabene Relief des Untergrundes (Anstehendes) unbekannt ist, und daß in solchen Bereichen geotechnisch unangenehme Überraschungen auftreten können. In diesem Fall sind die „Überraschungen“ schon bekannt (Seeton).

Hier wurden für Abb. 41 von 16 bekannten Bohrungen 11 ausgewählt und vereinfacht dargestellt.
