11.2 e) Jägermaisrutschung

G. SCHÄFFER (Abb. 42 a, b)

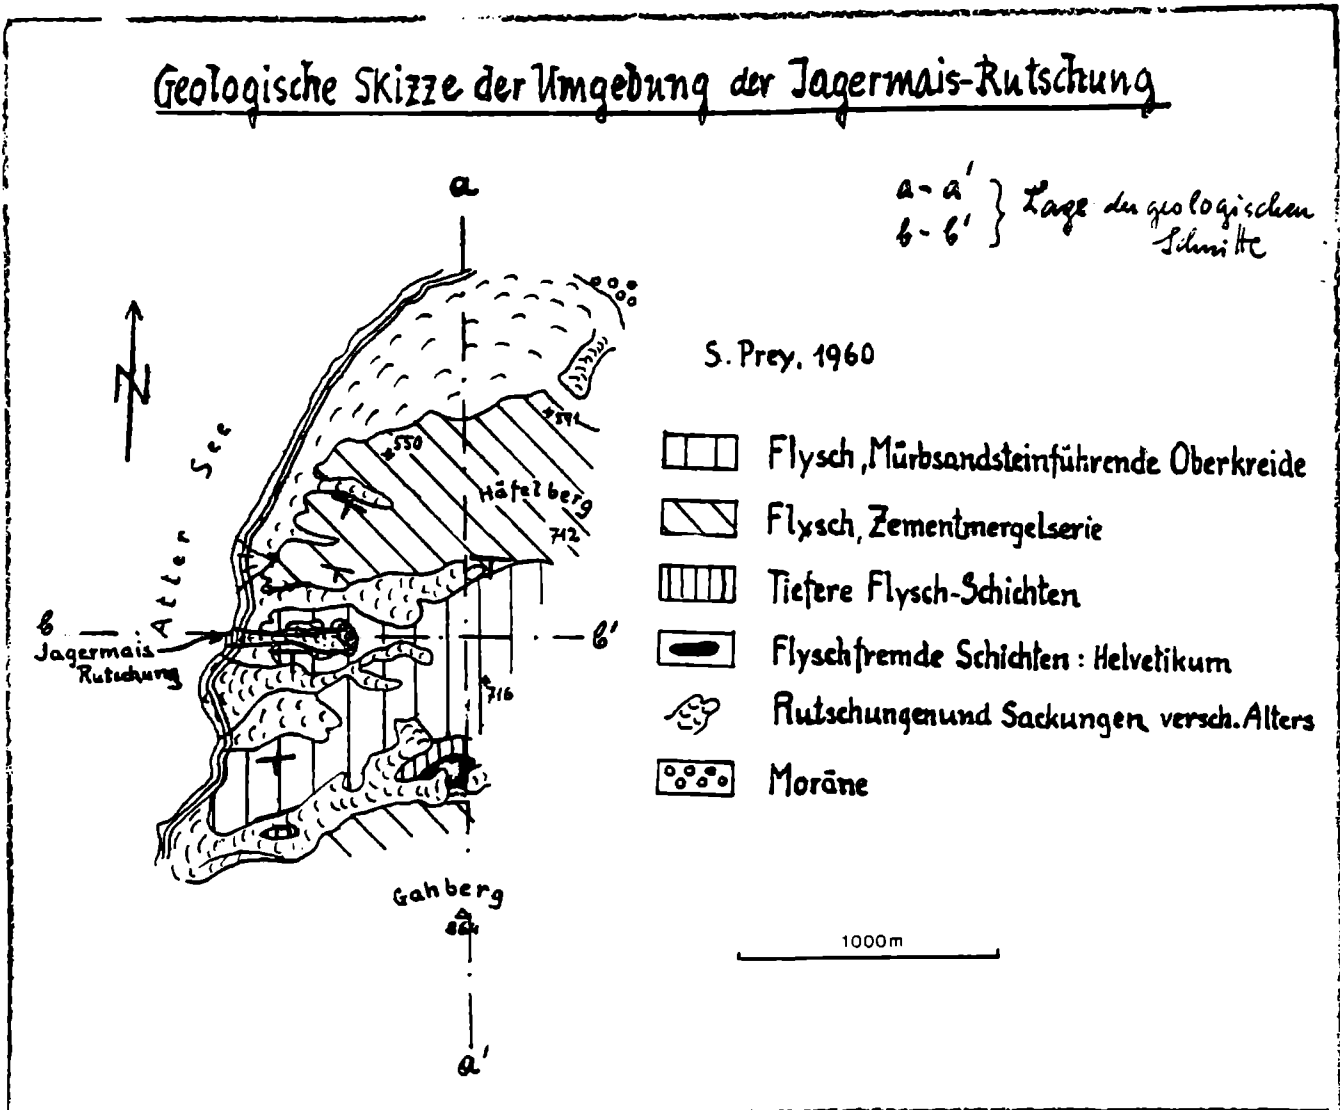
ABB. 42: JÄGERMAISTRUTSCHUNG.
 A) GEOLOGISCHE SKIZZE (S. PREY, 1962).

Die Jägermaisrutschung (Abb. 42 a, b) liegt in der Mürbsandstein-führenden Oberkreide und hat ältere Vorläufer, die zu Ende der Eiszeit in Gang gekommen sind. Sie hat damit eine alte Anlage (ein Hinweis: Auch Massenbewegungen, die derzeit nicht als akut erkennbar sind, bringen Gefahren mit sich).

4.–6. 7. 1959: Großabriß und staffelförmiges Absinken auf einer Breite von ca. 100 m. Der Abriß bildete sich innerhalb weniger Stunden 10–15 m hoch aus in ca. 600 m Seehöhe (130 m über dem Seespiegel).

18. 7. 1959: Straße bis ans Seeufer abgesunken. Bewegungsfortschritt 0,5–1 m pro Tag.

19. 7.–31. 7. 1959: 6 Fahrbahnen wurden in den gleitenden Rutschmassen angelegt, die der Reihe nach im See versanken. Erweichen der Massen. Bewegungsfortschritt 2–3 m pro Tag.

Herbst 1959: Teilung der Massenbewegung durch Felsuntergrund in zwei Hälften im Mittelabschnitt. Durch Entwässerungsgraben kam es zur Ausbildung eines sekundären Rutschungslappen. Aufstauungszone wurde durchgeschlitzt (Austrocknung wurde eingeleitet).

Ca. 300.000 m³ Gesteinsmassen (Schutt-lehm) wanderten in den See.

- Massenbewegung
 - 100 m Stein- u. Holzkünetten
 - 3 Betonsperren
 - 6 Drahtschottersperren
 - 4 Stützgurten im Beton
 - 250 m Entwässerungsgräben
 - 800 m Steinsicherschlitze
 - 300 m Steinrippen
 - 56.000 Stk. Pflanzen (Schwarz-/Weißerlen)
 - 9.000 m² Begrünung
 - 300 lfm Stecklinge, Bebuschung
- Jahre 1963/64 damalige Kosten: . öS 4,688.000,-
 (Angabe des Forsttechn. Dienstes für Wildbach- und Lawinenverbauung Seewalchen; M. KEILER, 1976; Geol. Gutachten v. S. PREY u. J. SCHADLER)
- Bundesstraße
 - 200 m Bundesstraßen
 - gesamte Straße neu gebaut, Stützmauer, Drainie-
