MATTIG HOCHWASSERSCHUTZ
Mauerkirchen - Reichsdorf

GRUNDWASSERVERHÄLTNISSE

TECHNISCHER BERICHT

BRUNNENAUFNAHME

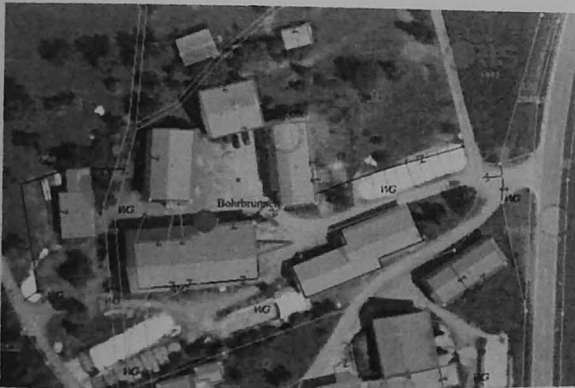
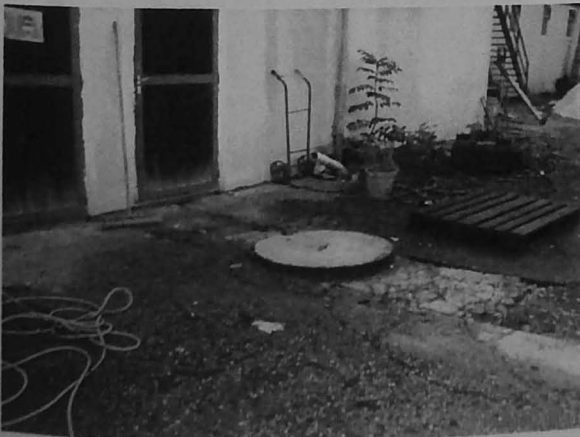
Nr. lt. Aufnahme Gewässerbezirk Braun: 1

Hoffläche vor Stallgebäude

Bohrbrunnen ca. 19 m tief

Mögliche Beeinflussung aus Umgebung: Zutritt von Oberflächenwasser aus Hoffläche

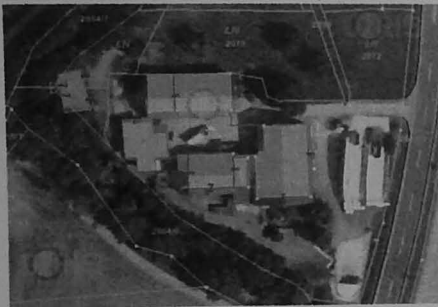
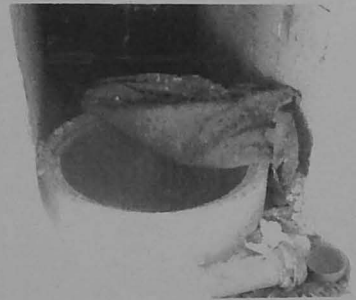
Nr. lt. Aufnahme Gewässerbezirk Braun: 15

Lage des Brunnens: **Stallgebäude unter Rampe**
Probenahmemöglichkeit: **Auslauf in Milchammer**

Art des Brunnens: **Bohrbrunnen**
Messpunkt: **OK Vorschacht 30 cm über GOK**
Wasserspiegellage unter Messpunkt: **3,95 m**

Mögliche Beeinflussung aus Umgebung: **mangelhafte Abdeckung,**
viel Unrat in Brunnumgebung
Mattignähe
Für Wohnhaus besteht ein eigener Rammbrunnen,
der nicht messbar ist.
